Mapeo de manifestaciones patológicas en pavimento asfáltico por medio del uso de drones

Mapping of pathological manifestations in asphalt pavement through the use of drones

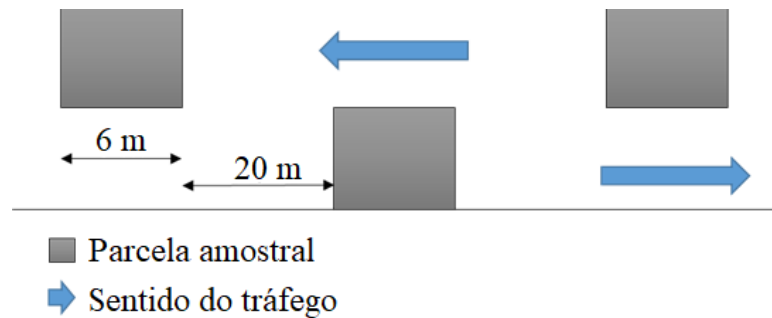
Figura 2. Esquema de distribución de las parcelas muestrales establecidas en el área de estudio.

Para relevar las patologías existentes en el área de estudio se establecieron parcelas de muestreo cada 20 m (en manos alternas), cada 6 m de largo, según establece la Norma DNIT 006/2003 - PRO (Figura 2). En total, se consideraron 20 estaciones, en las que se anotaron sus defectos, teniendo en cuenta la sección del terreno y los tipos de manifestación patológica, distinguiendo entre grietas, sumideros plásticos o consolidados, ondulaciones, sartenes, exudaciones, desgaste, parches y huellas de ruedas. También se realizaron registros fotográficos de todo tipo de defectos encontrados en la sección en estudio.

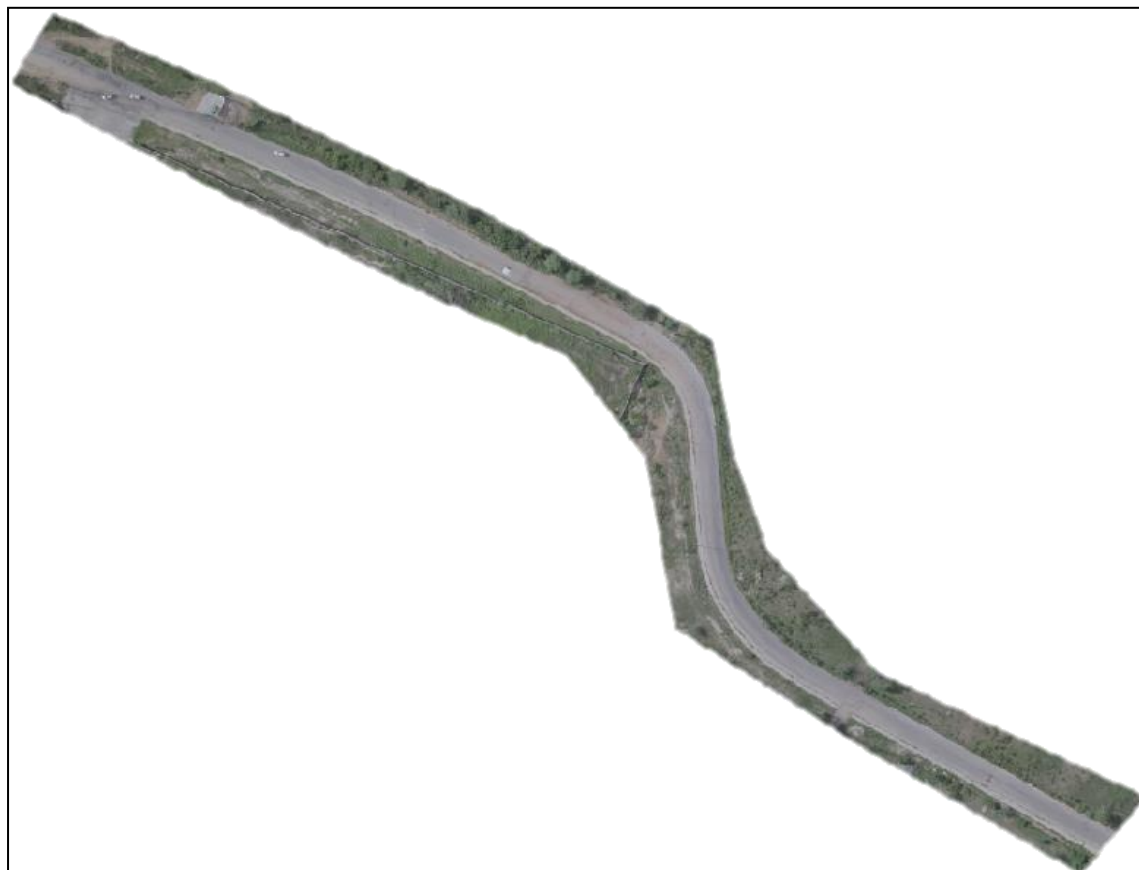
Figura 4. Ortoimagen del área de estudio generada por la aplicación Drone Deploy.

Para las etapas de planificación del vuelo y posterior composición de la ortografía se utilizó la aplicación Drone Deploy. Permite parametrizar el plan de vuelo de acuerdo con la resolución deseada para las imágenes originales, la tasa de superposición de imágenes, las líneas de vuelo y la resolución resultante. Los parámetros de vuelo utilizados en el presente estudio se pueden ver en la Tabla 1. La ortografía fue generada automáticamente por la aplicación y exportada para su posterior análisis (Figura 4).

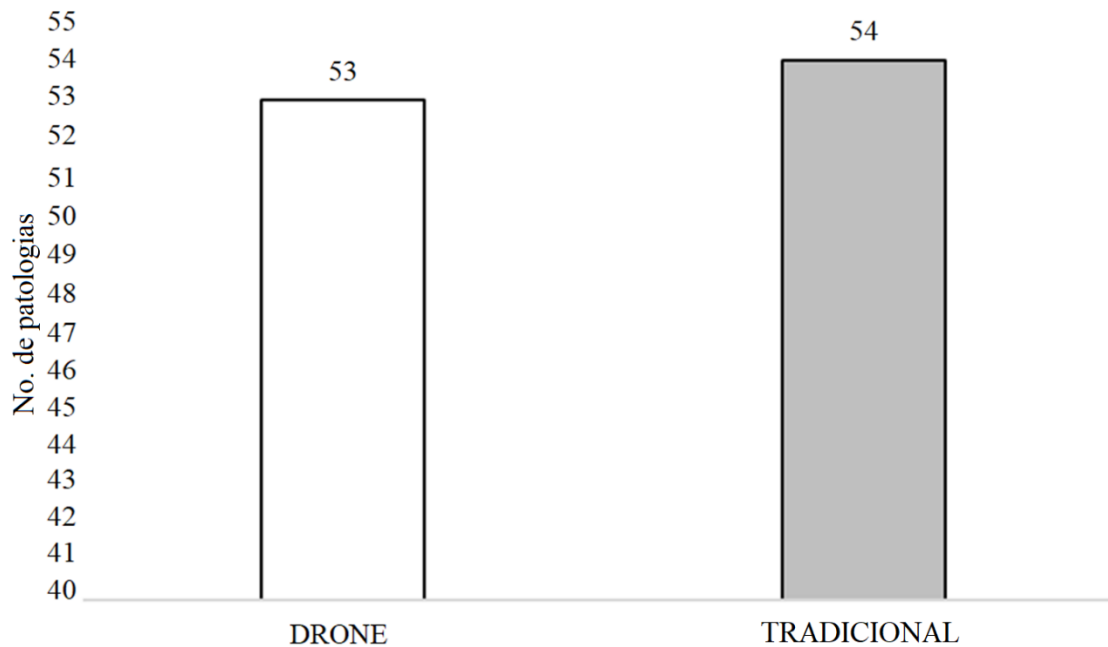
Figura 5. Patologías totales identificadas según el método de inspección.

El apartado analizado presentó un gran número de patologías en ambos métodos empleados. La cuantificación total de patologías, sumando las 20 parcelas evaluadas, arrojó valores muy cercanos para ambos métodos, siendo 54 para la inspección tradicional y 53 para la inspección con el Drone, lo que demuestra la viabilidad de utilizar el Drone para cuantificar patologías sobre pavimentos (Figura 5).

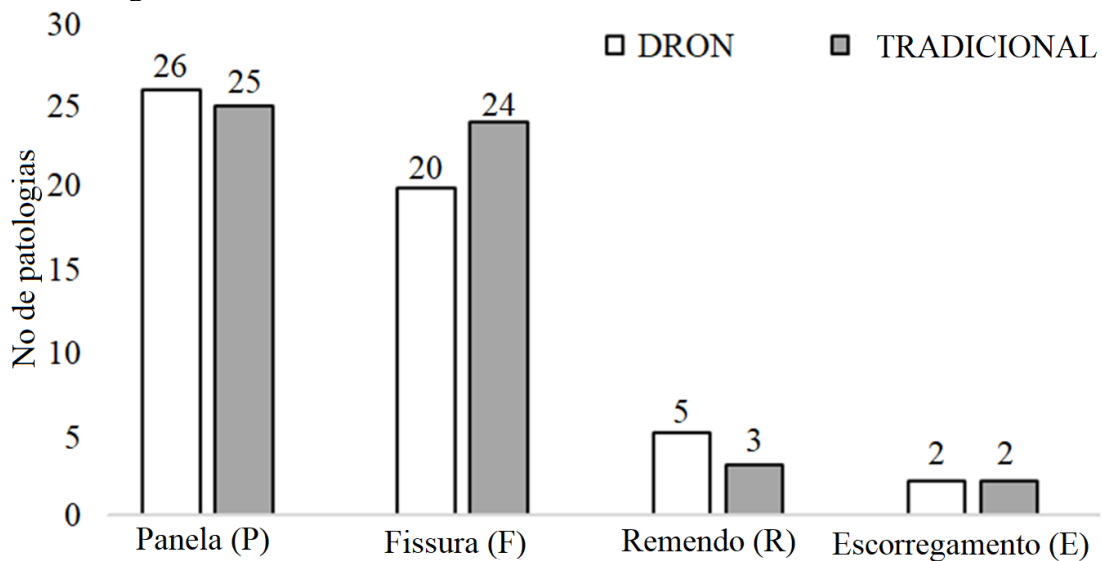
Figura 6. Patologías totales identificadas según el tipo y método de inspección.

En cuanto al aspecto cualitativo, la inspección realizada con el Drone permitió identificar 04 tipos de patologías, que son: macetas (P) - hueco o agujero que se forma en el revestimiento y puede llegar a la base; grietas (F): caracterizadas como aberturas en la superficie del asfalto que son visibles a simple vista; parches (R) - defecto caracterizado por el llenado de macetas o cualquier otro orificio, agujero o depresión con mezcla asfáltica; y deslizamiento (E) - desplazamiento en relación con la capa de pavimento. En cuanto a los tipos de patologías, no hubo diferencia entre el método de inspección tradicional y el método de inspección Drone. En cuanto al número de defectos por tipo de patología, hubo pequeñas diferencias entre los métodos utilizados, como se muestra en la figura 6.

Cabe señalar que la causa más probable de estas diferencias se debe a que algunos tipos de patologías pueden ser difíciles de identificar debido al uso de imágenes obtenidas por los UAV debido a su calidad, mientras que la inspección tradicional puede resolver cualquier duda sobre la aparición de una patología porque se trata de un análisis in situ. Como ejemplo, se pueden comparar

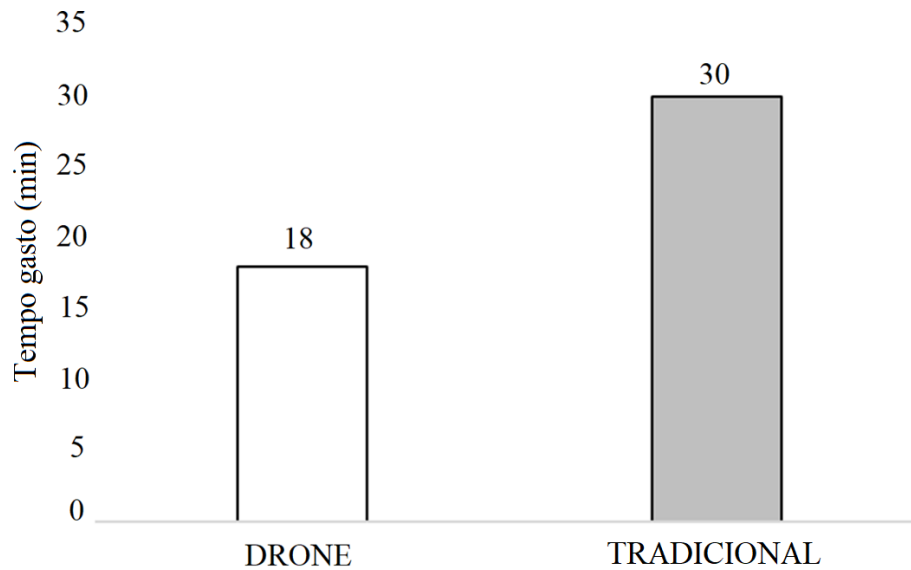
Figura 8. Tiempo empleado en realizar la inspección según la metodología utilizada.

Con respecto al tiempo dedicado a la inspección, se encontró que el análisis realizado con el Drone (6 minutos de vuelo y 12 minutos para evaluación de imagen) tomó menos de 1/3 del tiempo dedicado a realizar la inspección tradicional (Figura 8). Considerando que en el presente estudio se evaluó un pequeño tramo de 0,5 km, se asume que en tramos más largos de grandes carreteras esta diferencia es aún mayor, haciendo cada vez más atractivo el uso del Drone.
