## **ALCONPAT Internacional**

## **Revista ALCONPAT**

## Efecto de la corrosión del concreto reforzado con adición de polvo de grafito y su evaluación en sus propiedades físicoquímicas

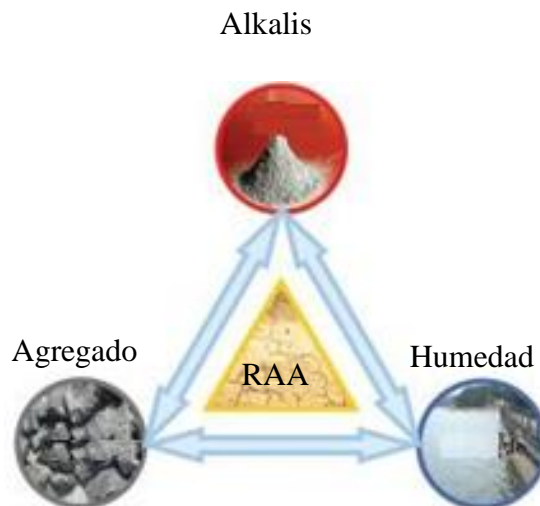
Figura 1. Factores determinantes para la ocurrencia y evolución de la RAA (Couto, 2008).

El RAA es uno de los fenómenos patológicos que más atacan las estructuras de composición del cemento y uno de los más relevantes en cuanto a la durabilidad. En resumen, se puede definir como reacciones químicas entre algunos componentes del agregado con los hidróxidos alcalinos presentes en los poros de la matriz del cemento. Estas reacciones no tienen un tiempo preestablecido para su aparición, una vez que están vinculadas a varios factores, como, por ejemplo: la cantidad de álcali susceptible de reacción en la matriz; la temperatura y la humedad del local; la reactividad del agregado; y, por fin, la naturaleza del material, como presentado en la Figura 1 (Silva, 2007).

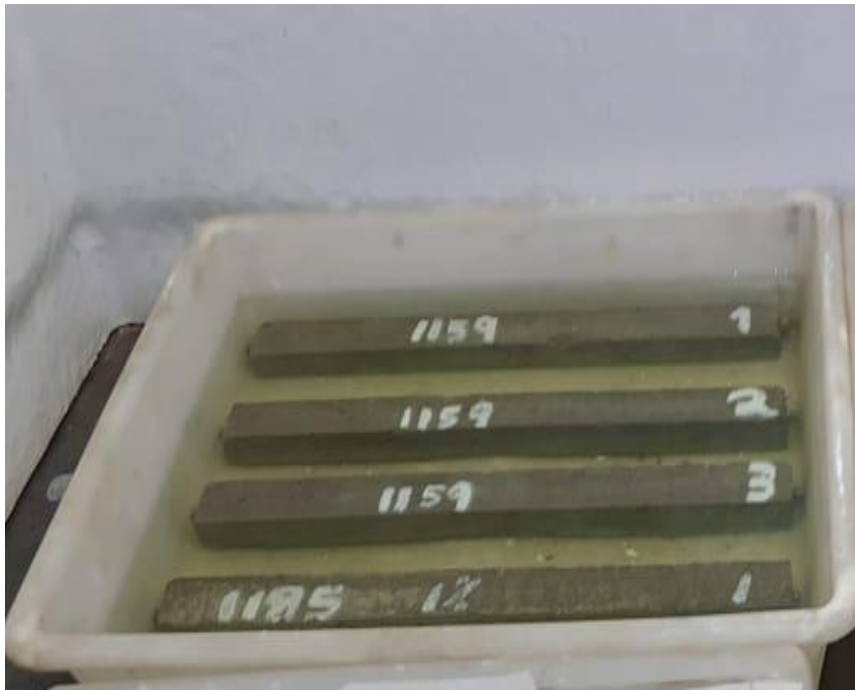
Figura 3. Probetas de mortero sumergidas en solución de NaOH para el cumplimiento de los ensayos de expansión.

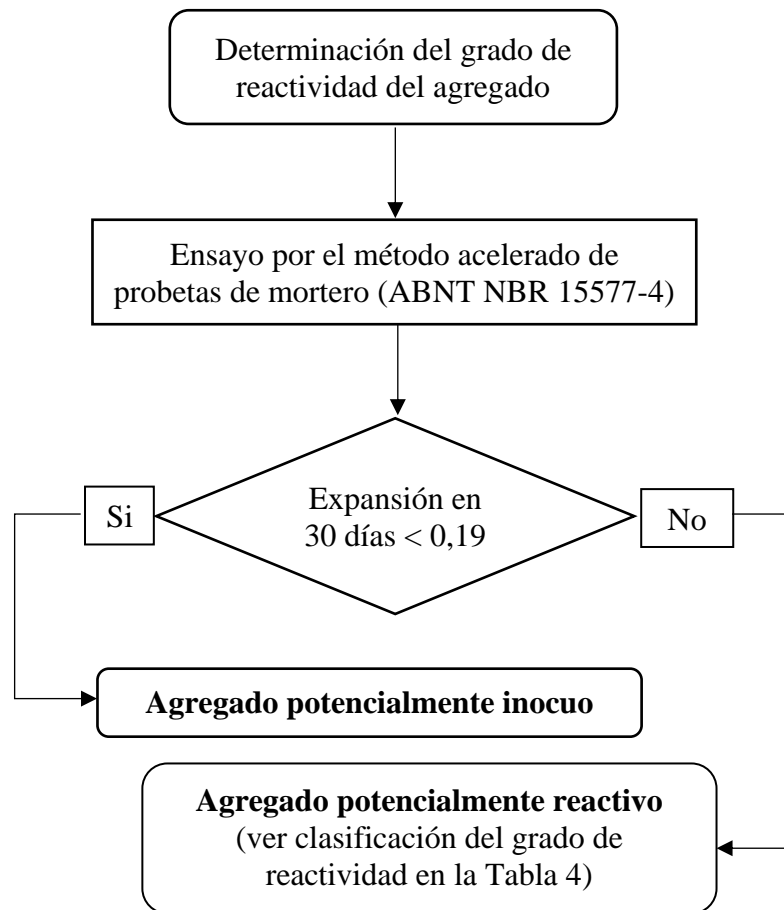
Figura 5. Procedimiento para determinación del grado de reactividad del agregado según lo establecido en NBR 15577-1 (ABNT, 2018).

Todos los datos pertinentes al ensayo acelerado de la RAA fueron analizados y comparados siguiendo las tablas proporcionadas por NBR 15577-1 (ABNT, 2018), en las cuales se determina la reactividad potencial del agregado, el grado de riesgo de ocurrencia, las consecuencias y la clasificación de reactividad. (Figura 5). Los demás ensayos mencionados anteriormente fueron ejecutados con el propósito de ampliar y complementar el enfoque de los efectos del aditivo sobre su desempeño y comportamiento de los morteros.

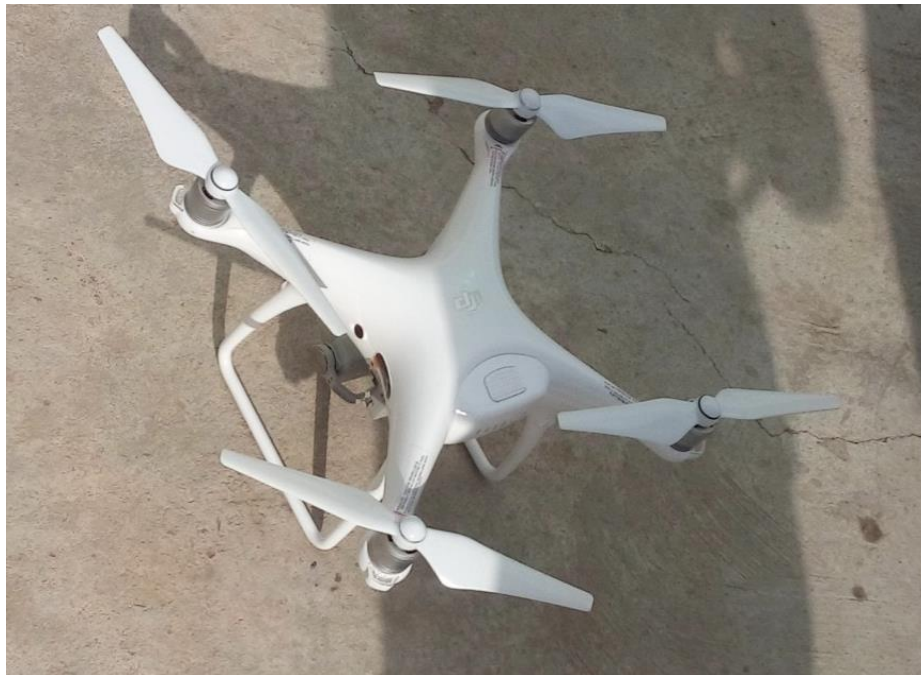
Figura 3. VANT DJI modelo Phantom 4 PRO utilizado en el estudio

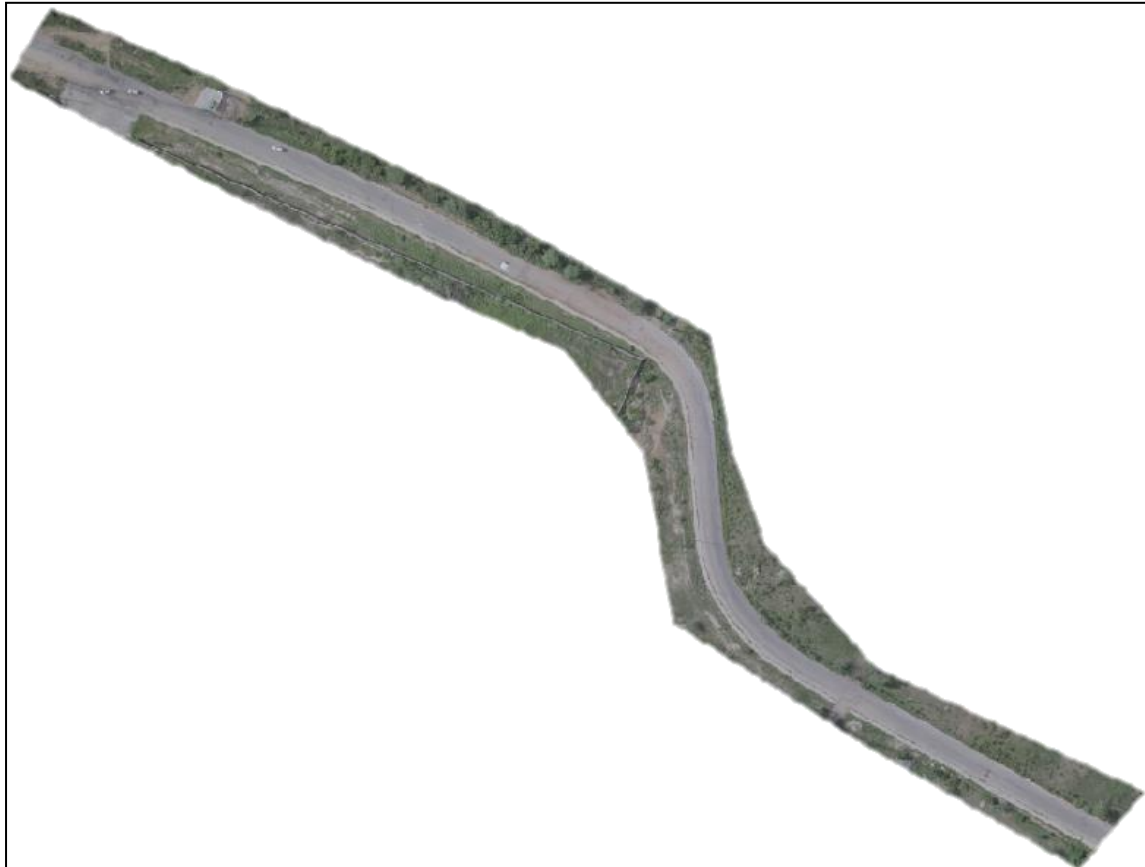
Figura 4. Ortoimagen del área de estudio generada por la aplicación Drone Deploy.

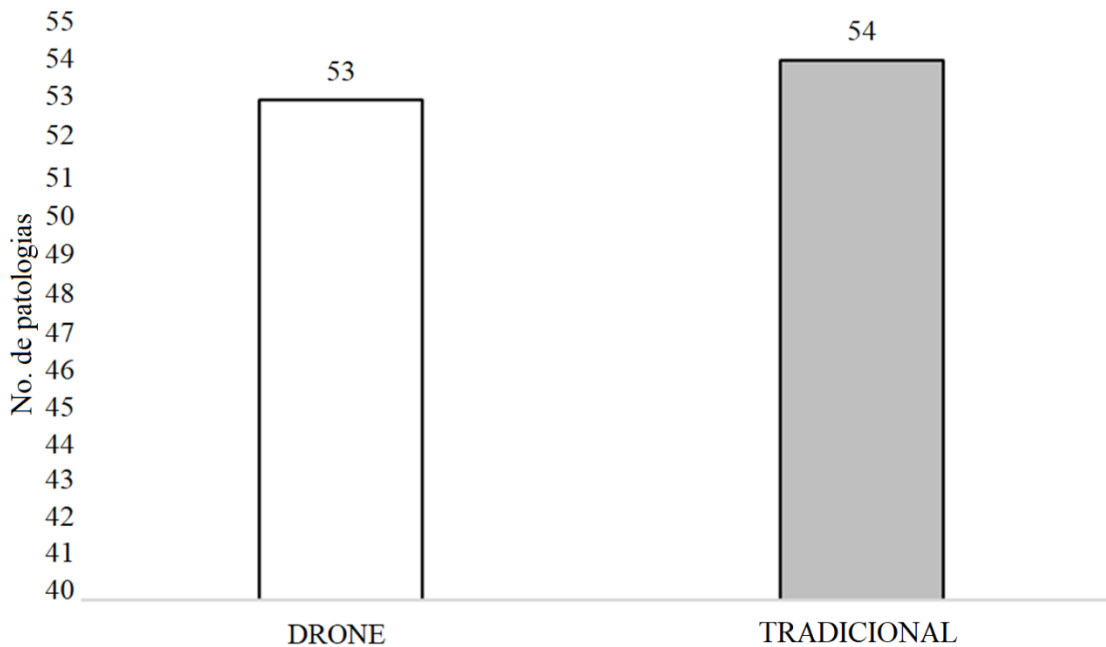
Figura 5. Patologías totales identificadas según el método de inspección.

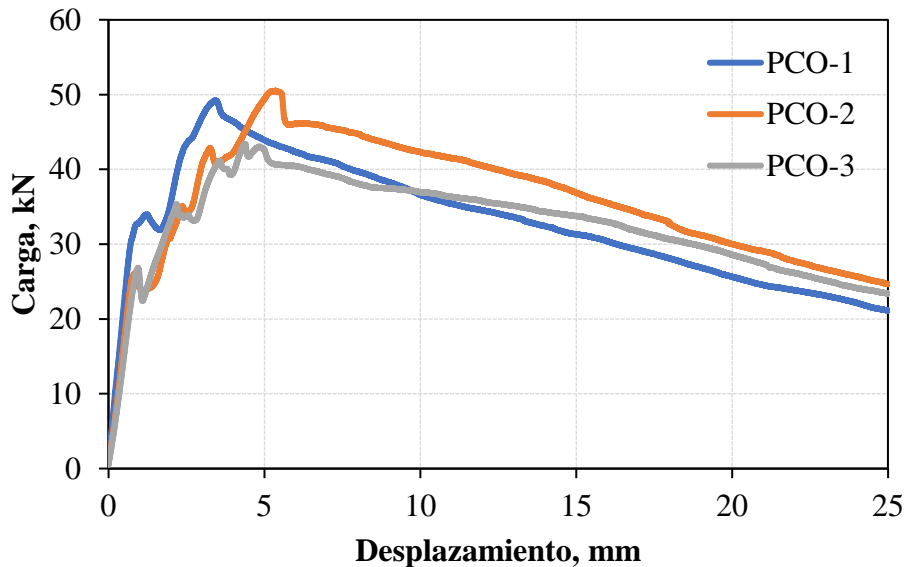
Figura 4. Curvas carga-desplazamiento de los paneles cuadrados ensayados

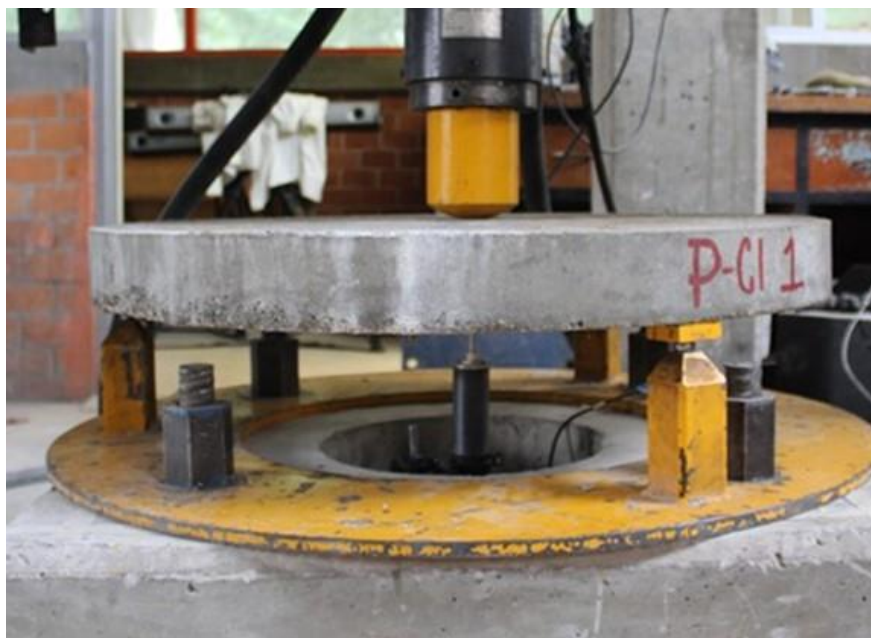
Figura 7. Ensayo de panel de sección circular, ASTM C1550

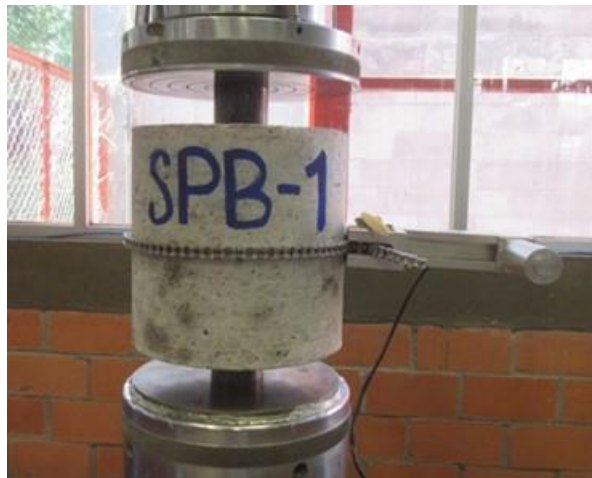
Figura 11. Ensayo de doble punzonamiento, configuración, UNE 83515

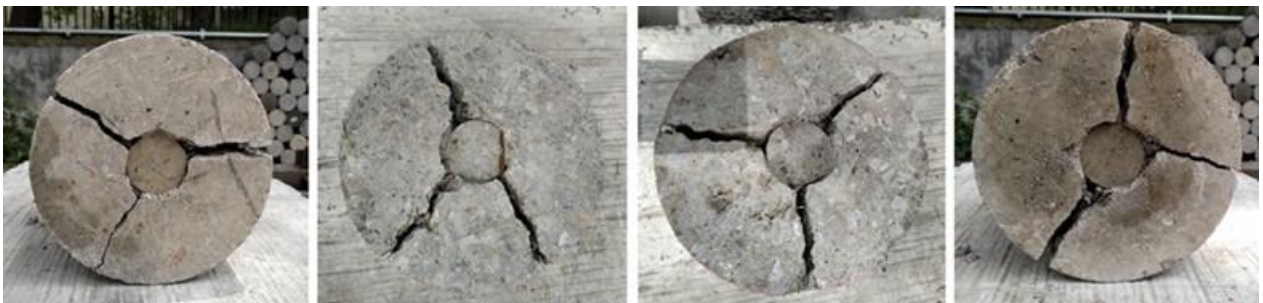
Figura 12. Modo de falla típico de los cilindros, Ensayo Barcelona.

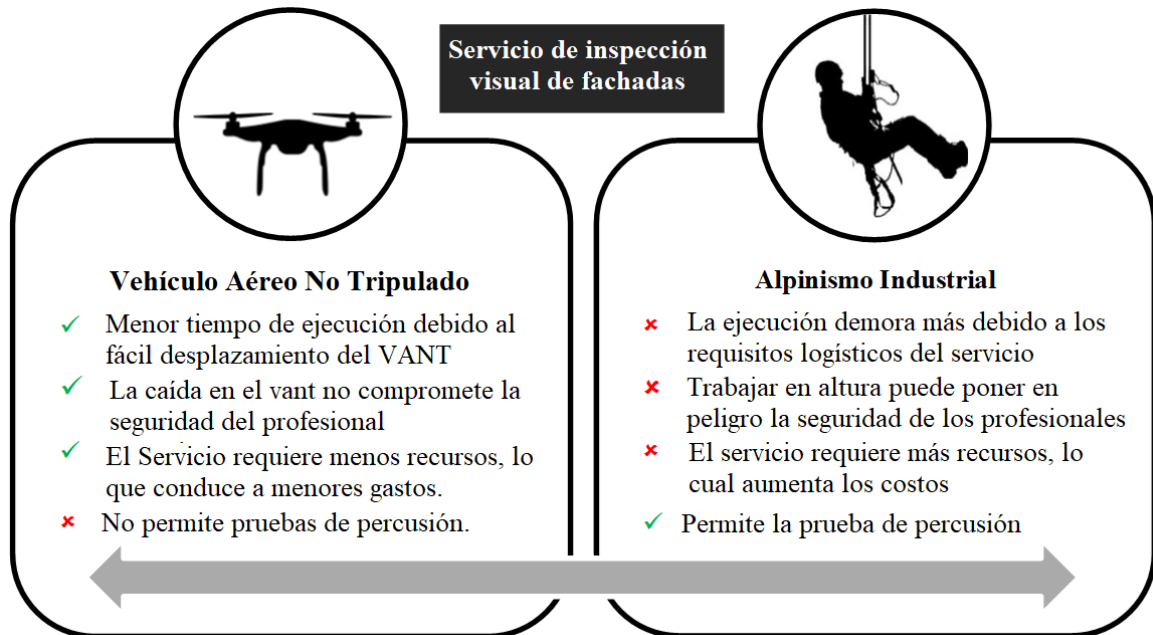
Figura 3. Comparación de procedimientos de inspección visual de fachadas.

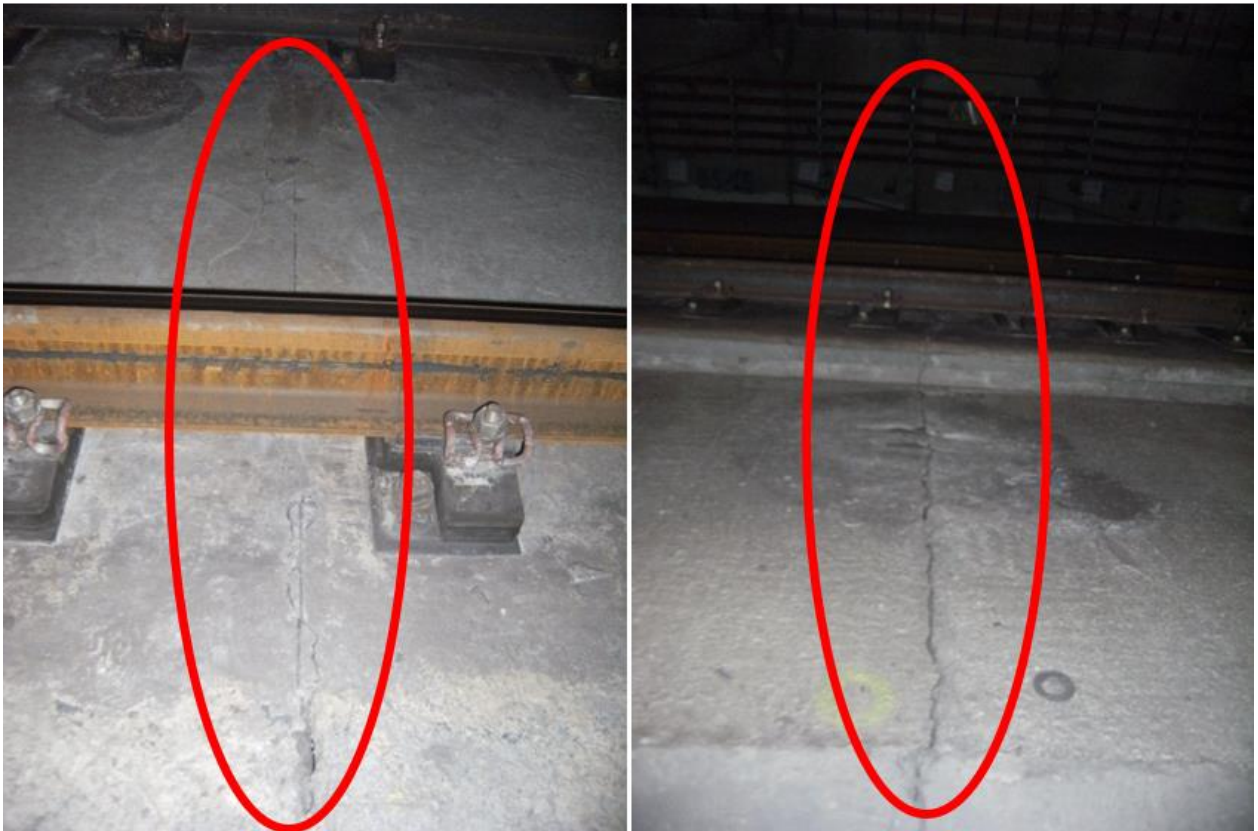
Figura 4. Juntas en la losa de vías, que existen cada 25m.

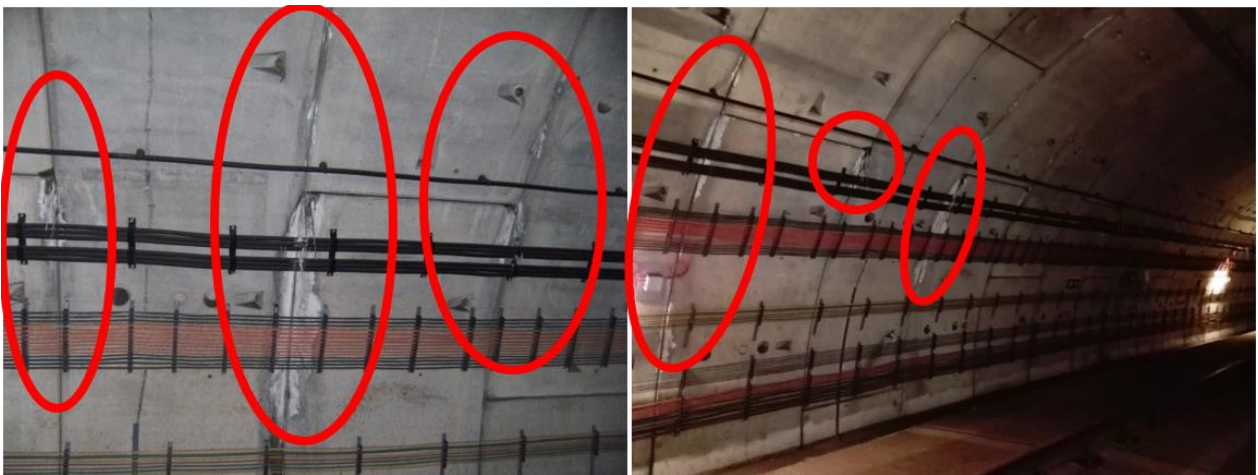
Figura 5. Filtraciones (lixiviaciones de las cales del cemento).

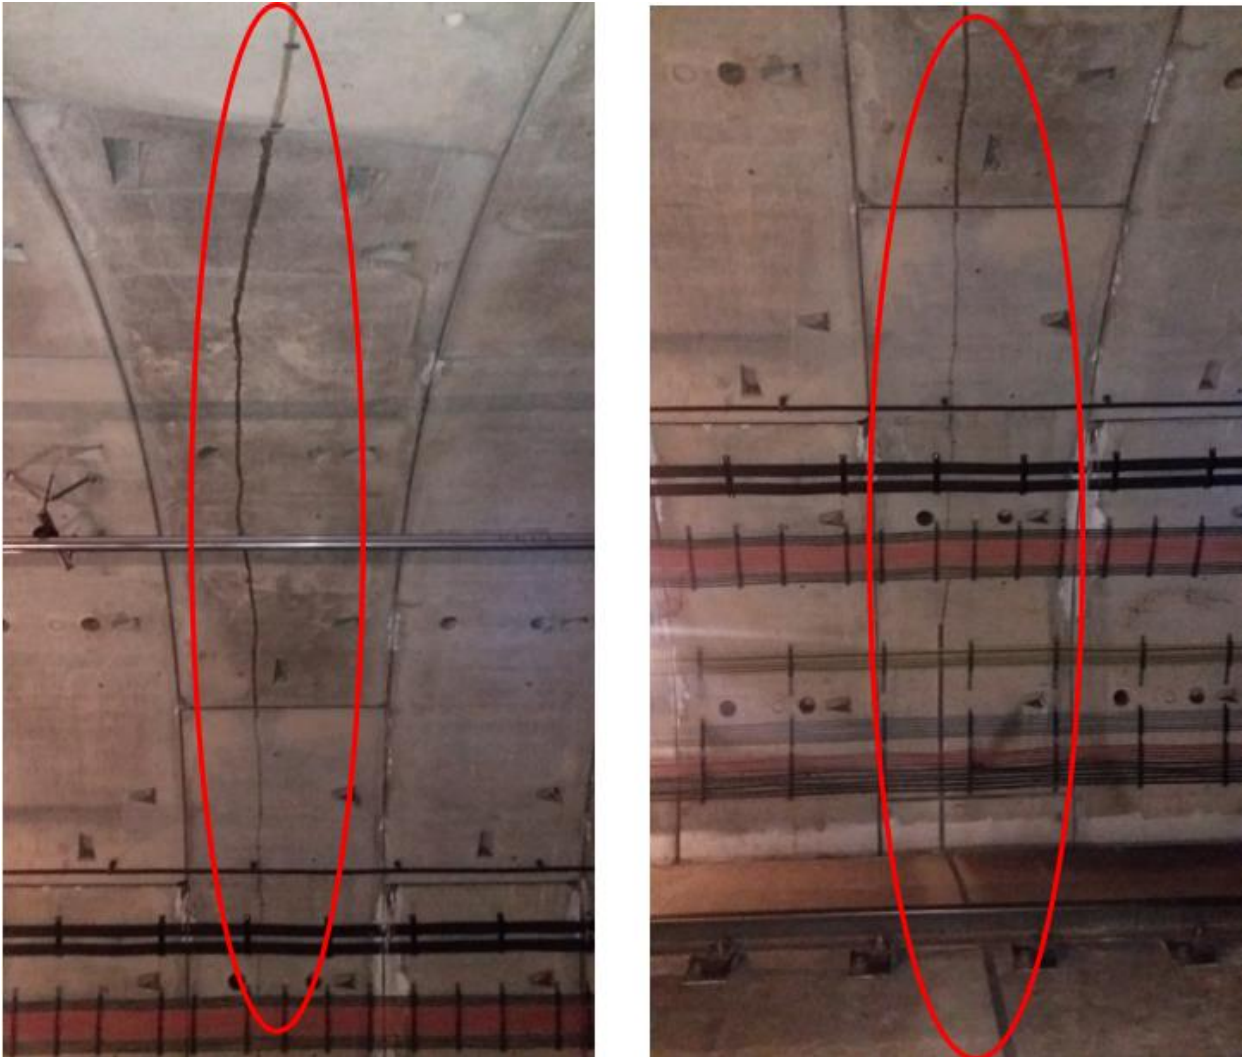
Figura 11. Procedimiento de adherencia de la fibra óptica en la losa del carril de circulación de la vía 2 y en la bóveda del túnel.
