Revista **ALCONPAT**

Revista Latinoamericana de Controle de Qualidade, Patologia e Recuperação da Construção

Volume 11

Janeiro – Abril 2021

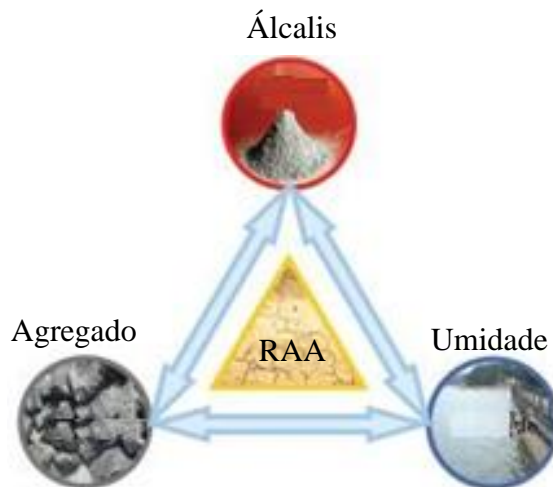
A RAA é um dos fenômenos patológicos que mais agridem estruturas de composição cimentícia e um dos mais relevantes quando o assunto se volta para a durabilidade. Em síntese, pode ser definida como reações químicas entre alguns componentes do agregado com os hidróxidos alcalinos presentes dentro dos poros da matriz cimentícia. Essas reações não possuem tempo preestabelecido para seu surgimento, haja vista que estão vinculadas a diversos fatores, como quantidade de álcalis na matriz suscetíveis à reação; temperatura e umidade ambiente; reatividade do agregado; e, por fim, natureza do material, conforme Figura 1 (Silva, 2007).

Figura 1. Fatores condicionantes do fenômeno (Couto, 2008).

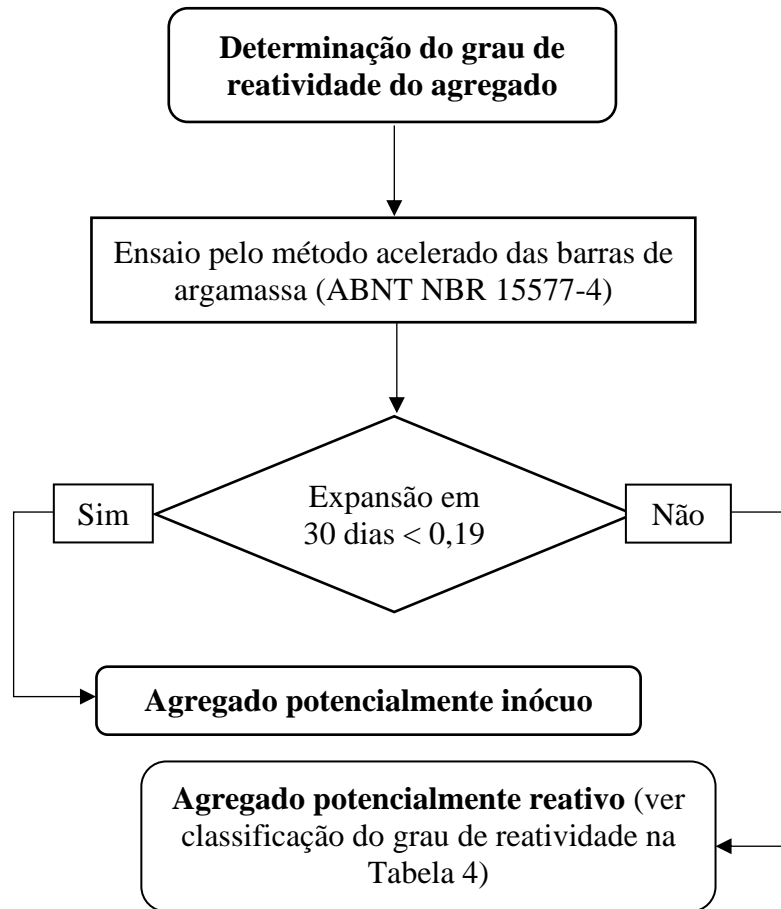
Todos os dados pertinentes ao ensaio acelerado de RAA foram analisados e comparados seguindo as tabelas fornecidas pela NBR 15577-1 (ABNT, 2018), onde são determinados a reatividade potencial do agregado, o grau de risco de ocorrência, as consequências e classificação de reatividade (Figura 5). Os demais ensaios supracitados foram executados visando ampliar e complementar a abordagem dos efeitos do aditivo no desempenho e comportamento das argamassas.

Figura 5. Procedimento para determinação do grau de reatividade do agregado conforme estabelecido na NBR 15577-1 (ABNT, 2018).

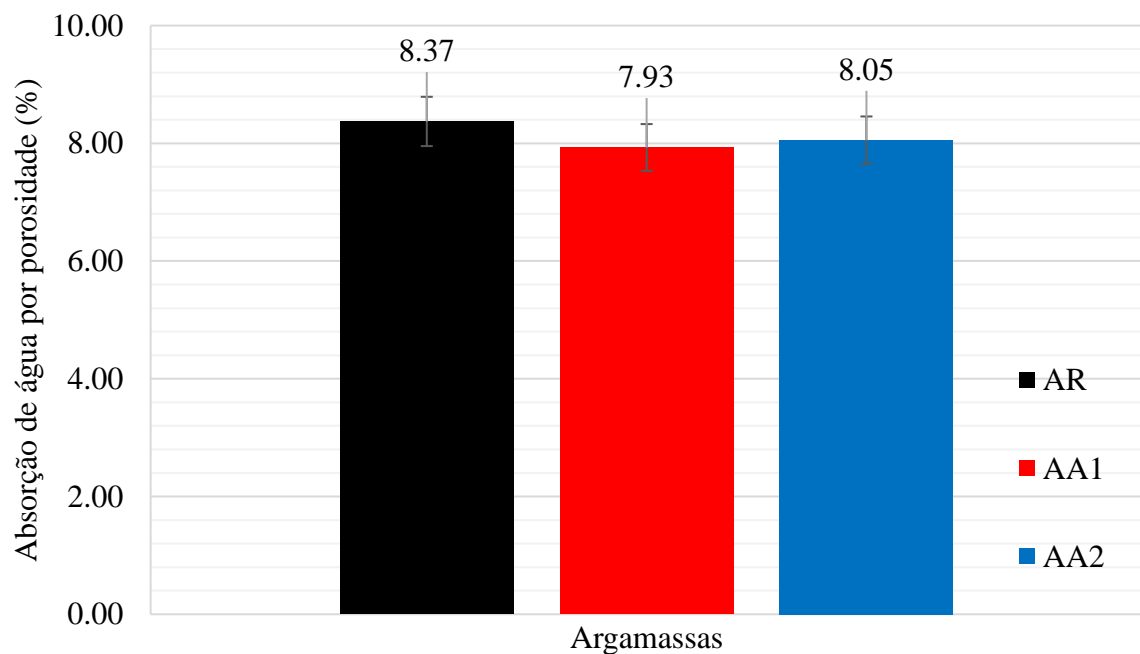
As Figuras 9 e 10 apresentam os resultados obtidos através do ensaio de absorção de água por porosidade e índices de vazios realizados conforme requisitos da NBR 9778 (ABNT, 2005). Percebe-se que a presença do aditivo cicatrizante reduz tanto a absorção de água por porosidade quanto o índice de vazios das misturas.

Figura 9. Resultados absorção de água por porosidade ou absorção de água sob pressão (%) em corpos de prova de argamassa imersos em água aos 28 dias.

Esse ensaio, por ser realizado com corpos de prova sob pressão, identifica a porosidade aberta e fechada e o índice de vazios total das argamassas. Nota-se que a mistura com teor de 1% alcançou atingiu os melhores resultados, atestando que a faixa de teores indicada pela fabricante é adequada. Ao aumentar o teor de aditivo para valor superior à faixa indicada, observa-se um novo aumento tanto na porosidade quanto no índice de vazios. Entretanto, mesmo que os resultados das argamassas com aditivo sejam melhores que a mistura referência, a diferença entre elas não é expressiva, sendo a maior redução na porosidade e no índice de vazios em torno de 5,3%.

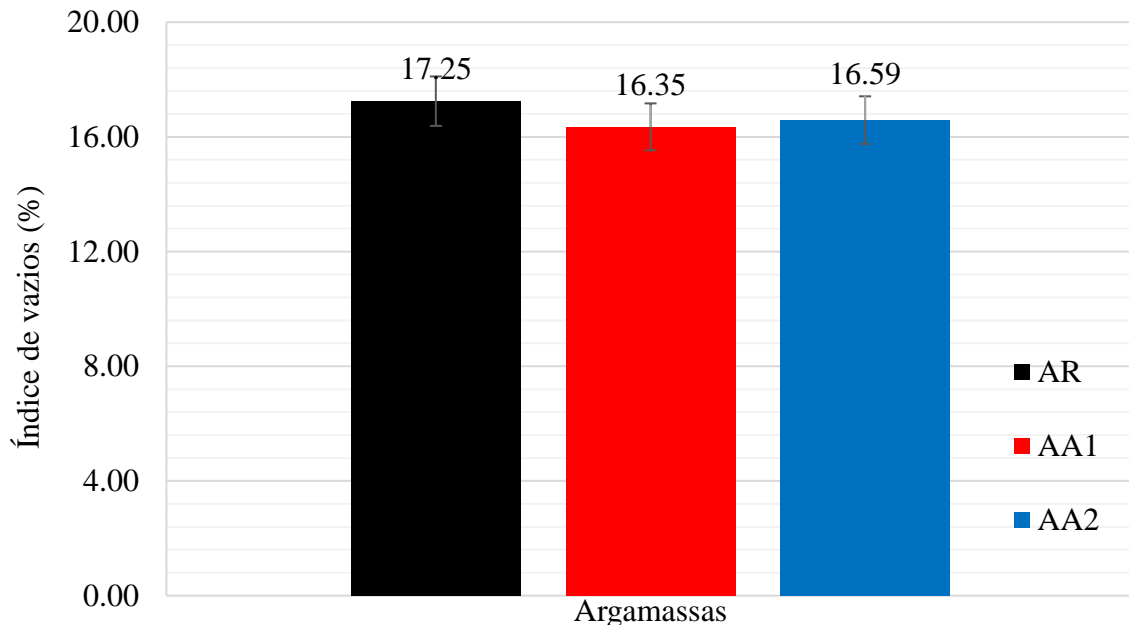
Figura 10. Resultados índice de vazios (%) obtidos com corpos de prova de argamassa imersos em água aos 28 dias.

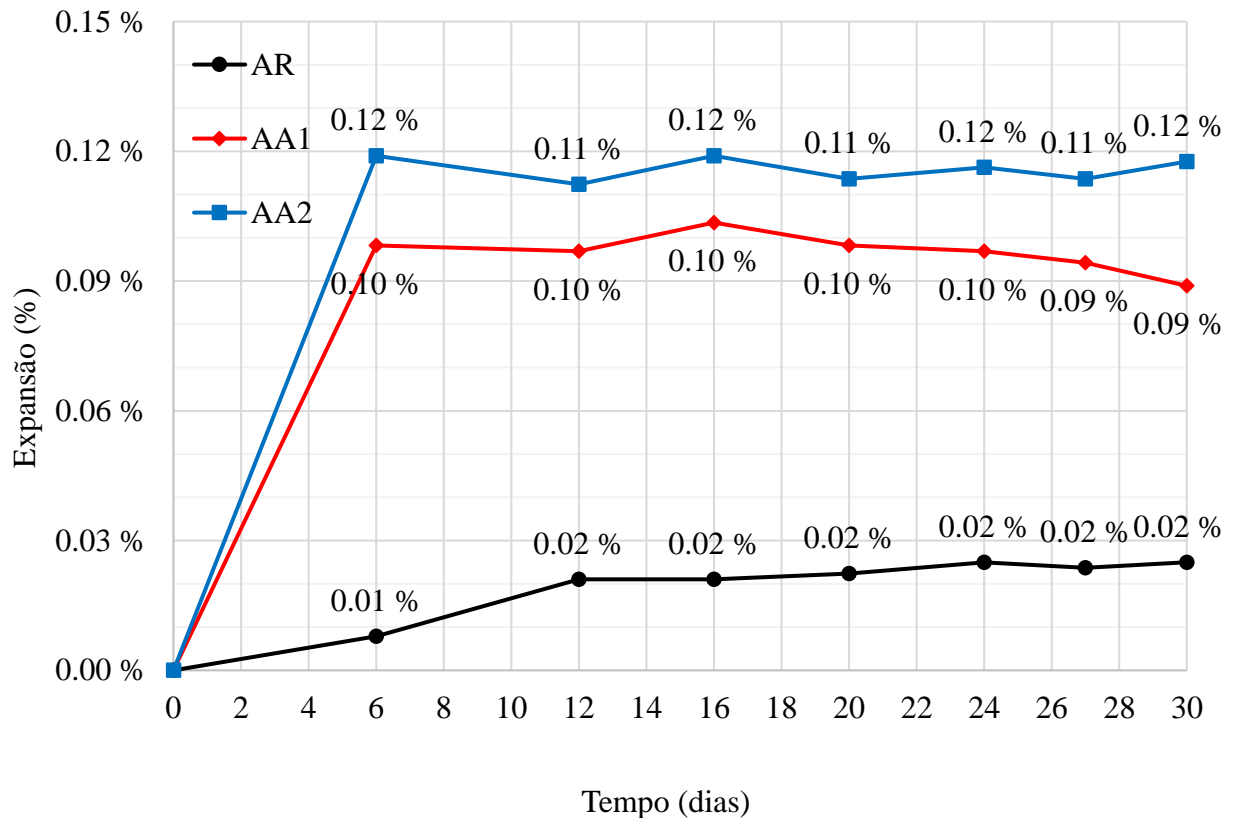
A Figura 13 apresenta os resultados referentes às determinações das expansões realizadas nos corpos de prova durante os ensaios acelerados de RAA em argamassas conforme a NBR 15577-4 (ABNT, 2018). De antemão pode-se constatar uma elevada expansão inicial, aos 6 dias, nas argamassas com aditivo cristalizante.

Figura 13. Expansão (%) dos corpos de prova durante os ensaios acelerados de RAA em argamassas registradas por um período de 30 dias corridos após a moldagem.

Esse resultado faz notar que os produtos alcalinos presentes na composição do aditivo, descritos na Tabela 5, podem ter corroborado para a evolução de expansões na primeira semana, haja vista que fica evidente que a evolução volumétrica inicial cresce à medida em que o teor de aditivo também cresce.

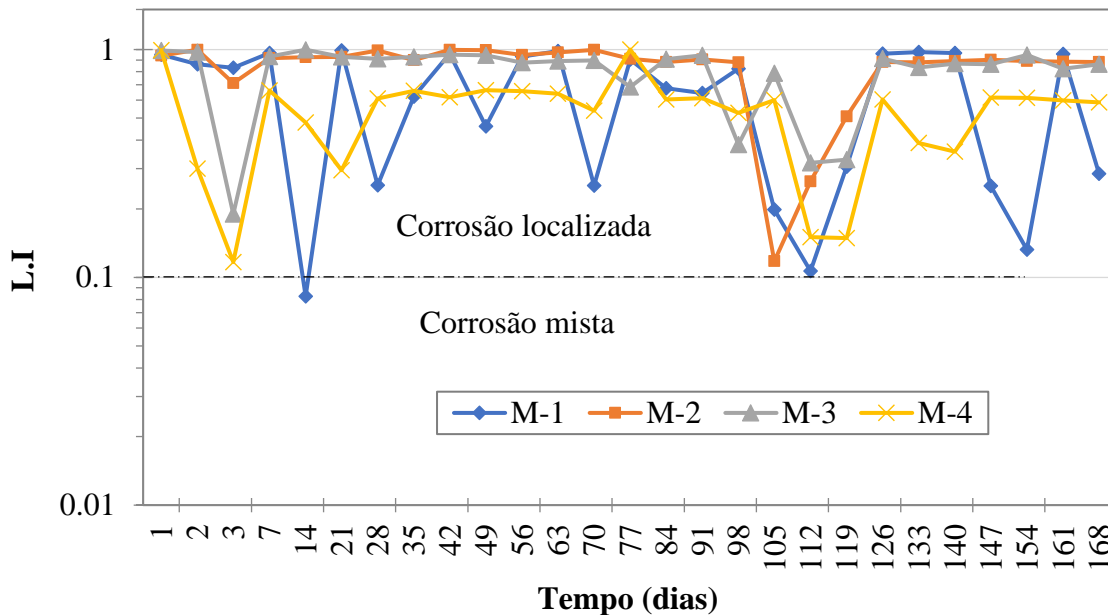
Os valores do índice de localização são mostrados na Figura 7, do início do ensaio até o final da exposição. Eventos localizados ou corrosão podem ser observados, devido à alta taxa de dissolução do metal em pontos discretos de sua superfície (Sanz et. Al., 1999). Este representa um maior risco potencial, devido à sua difícil detecção, visto que se manifesta em áreas específicas (Salazar-Jiménez, 2015). Se o tempo de exposição for prolongado, o início da corrosão pode ocorrer no metal.

Figura 7. Valores de índice de localização do aço da armadura.

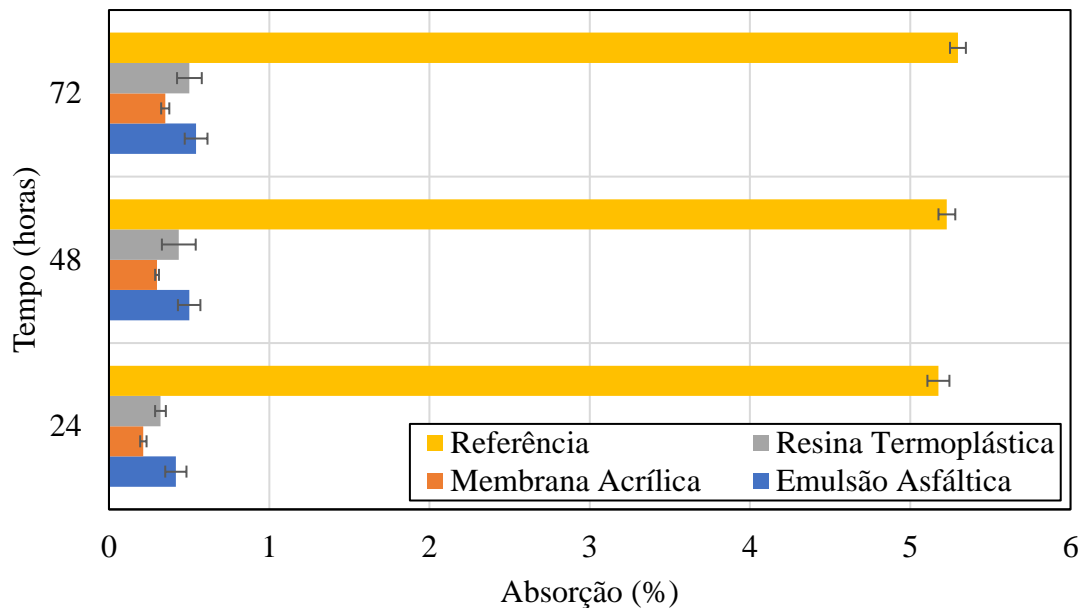
Analisando comparativamente os resultados obtidos para as séries impermeabilizadas notou-se um comportamento muito semelhante entre elas, e satisfatório se comparado à série referência. Pelo desvio padrão obtido as séries emulsão asfáltica e resina termoplástica puderam ser consideradas estatisticamente equivalentes, pelo teste de Tukey, em todas as leituras realizadas. Na idade final avaliada, 72 horas de ensaio, a membrana acrílica foi a que apresentou o menor valor, validado estatisticamente, entre todas as séries avaliadas, indicando seu melhor desempenho durante este ensaio.

Figura 3. Resultado do ensaio de absorção por imersão.

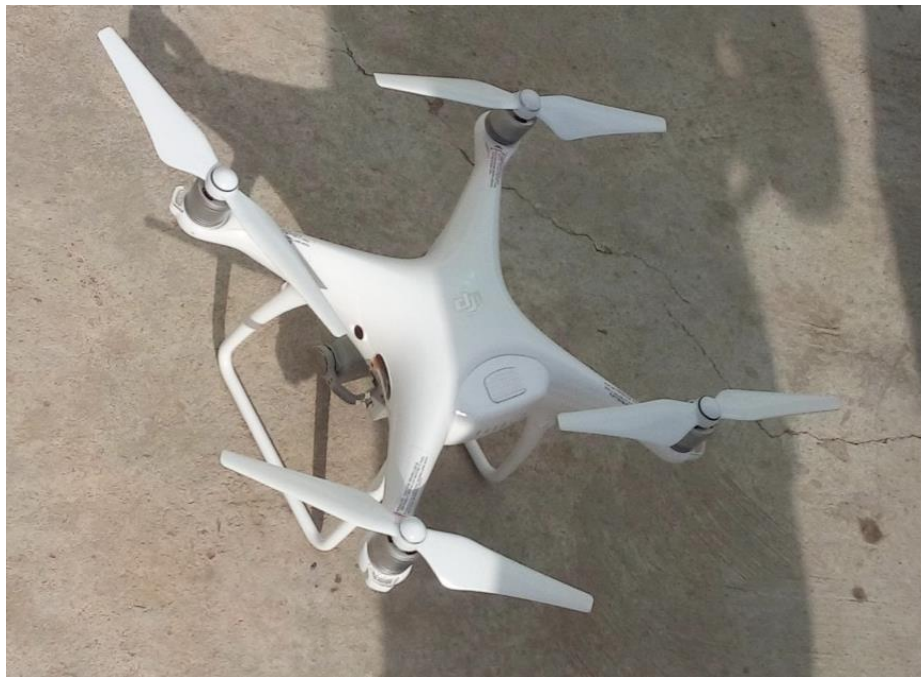
Figura 3. VANT DJI modelo Phantom 4 PRO utilizado no estudo.

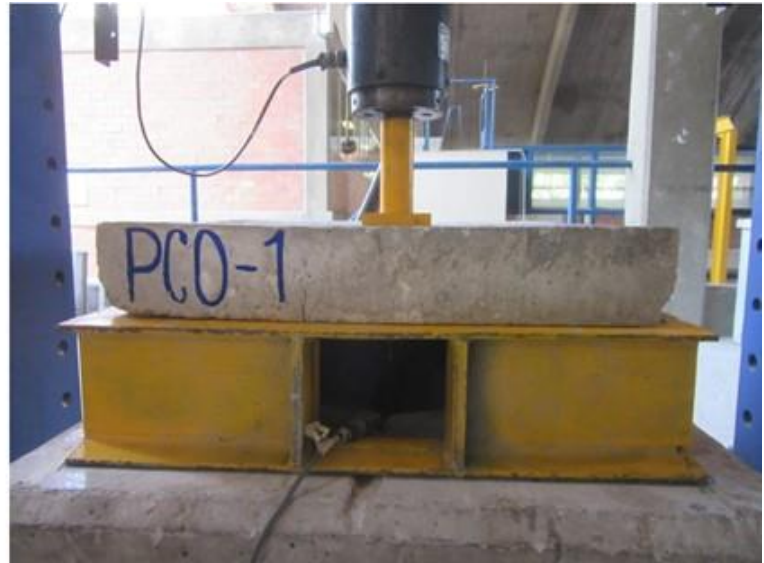
Figura 2. Esquema de configuração do ensaio de painel, segundo a EN 14488-5

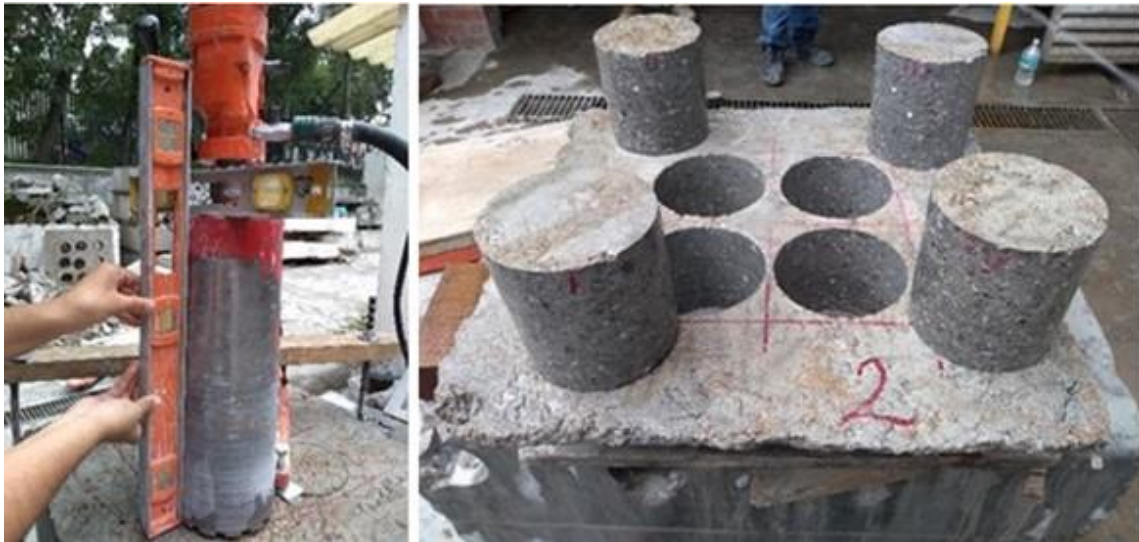
Figura 10. Extração de testemunhos para o ensaio de Barcelona.

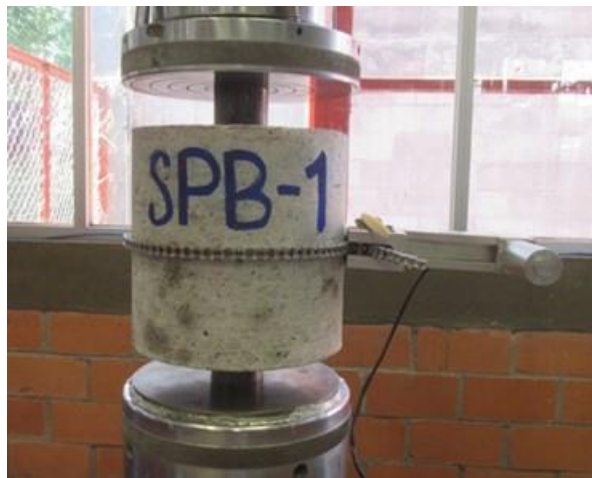
Figura 11. Ensaio de dupla punção, configuração, UNE 83515

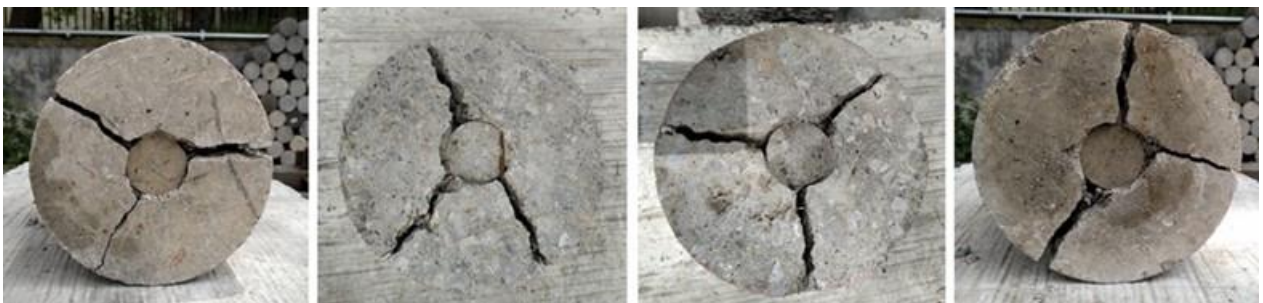
Figura 12. Modo de falha típico de cilindros, Ensaio de Barcelona.

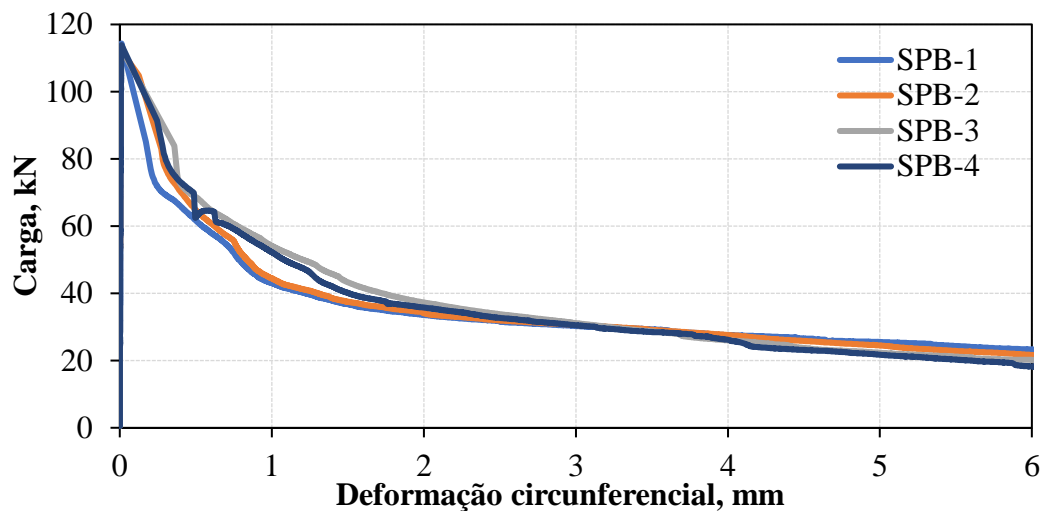
Figura 13. Curvas de carga-deformação circunferencial do ensaio de Barcelona

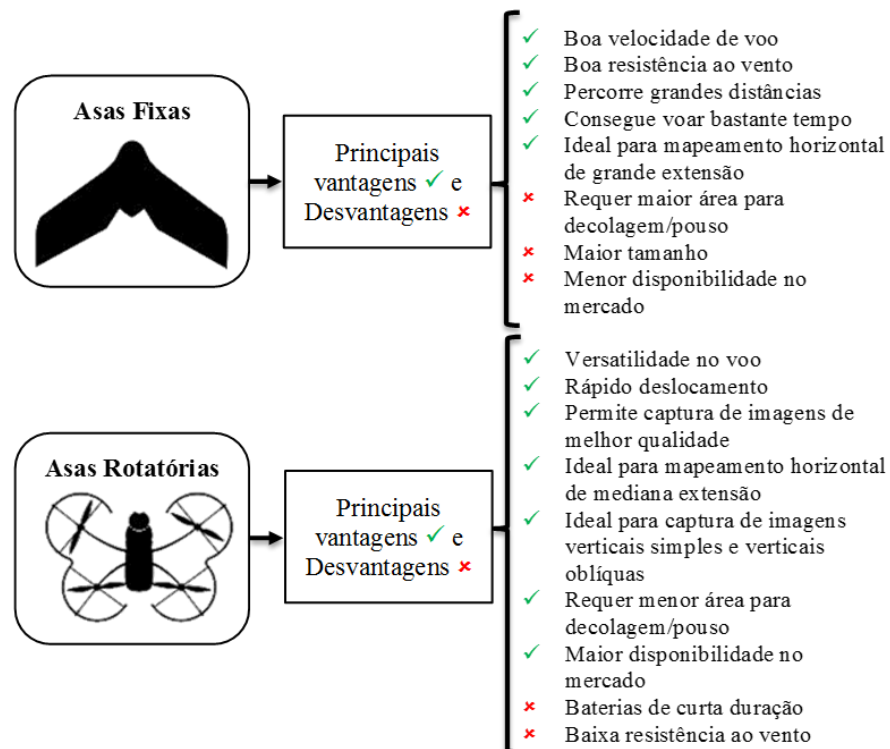
Figura 1. Vantagens e desvantagens do VANT em Função ao tipo de asas.

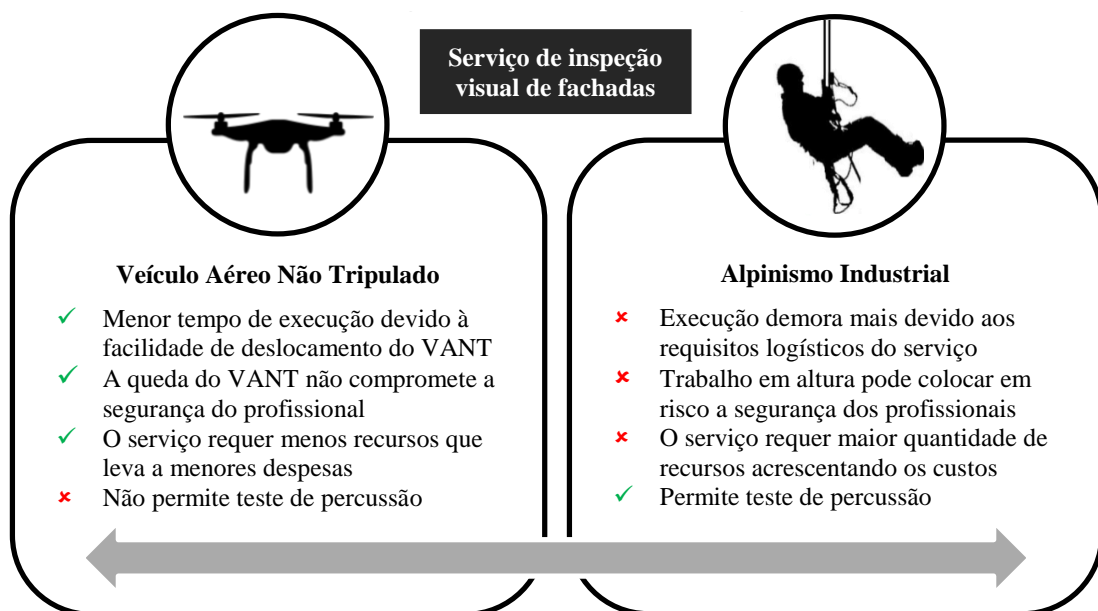
Figura 3. Comparação procedimentos de inspeção visual de fachadas.

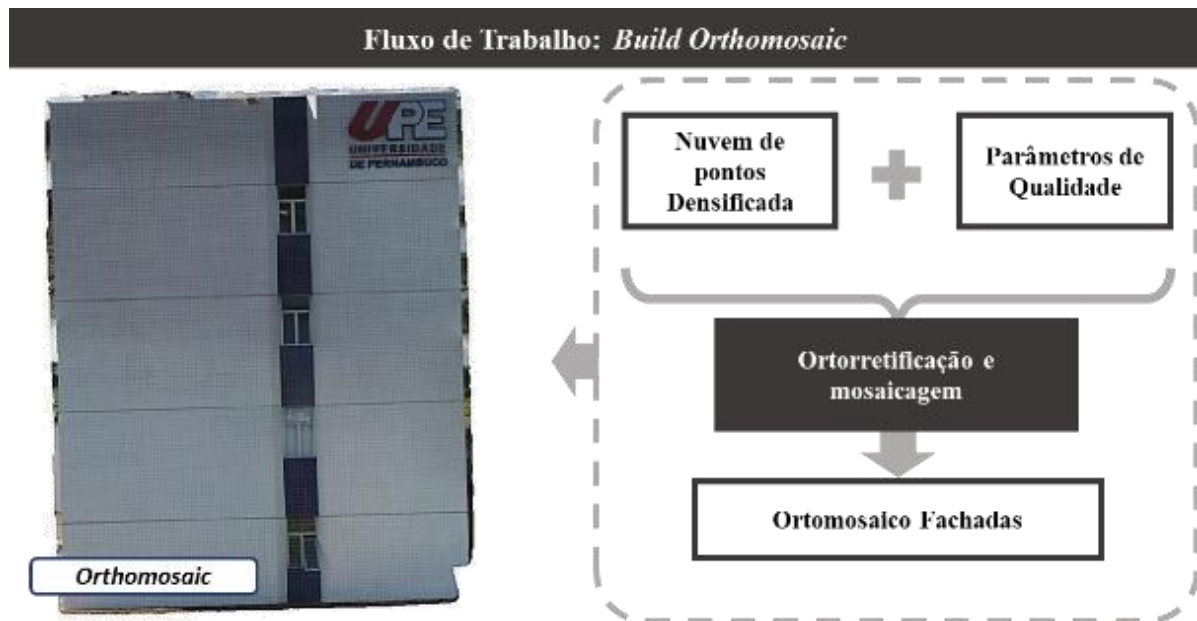
Figura 10. Modelo Ortomosaico da Fachada Sul IIT-UPE.

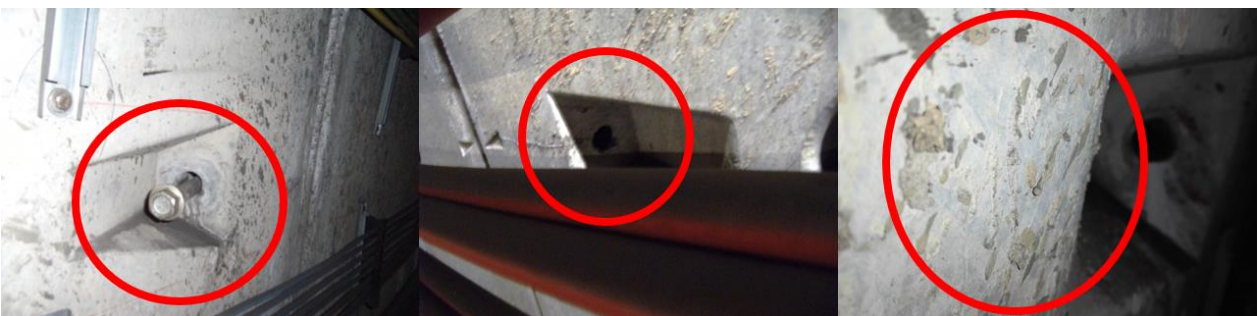
Figura 6. Rugosidade e parafusos de fixação que podem afetar a colocação da fibra.

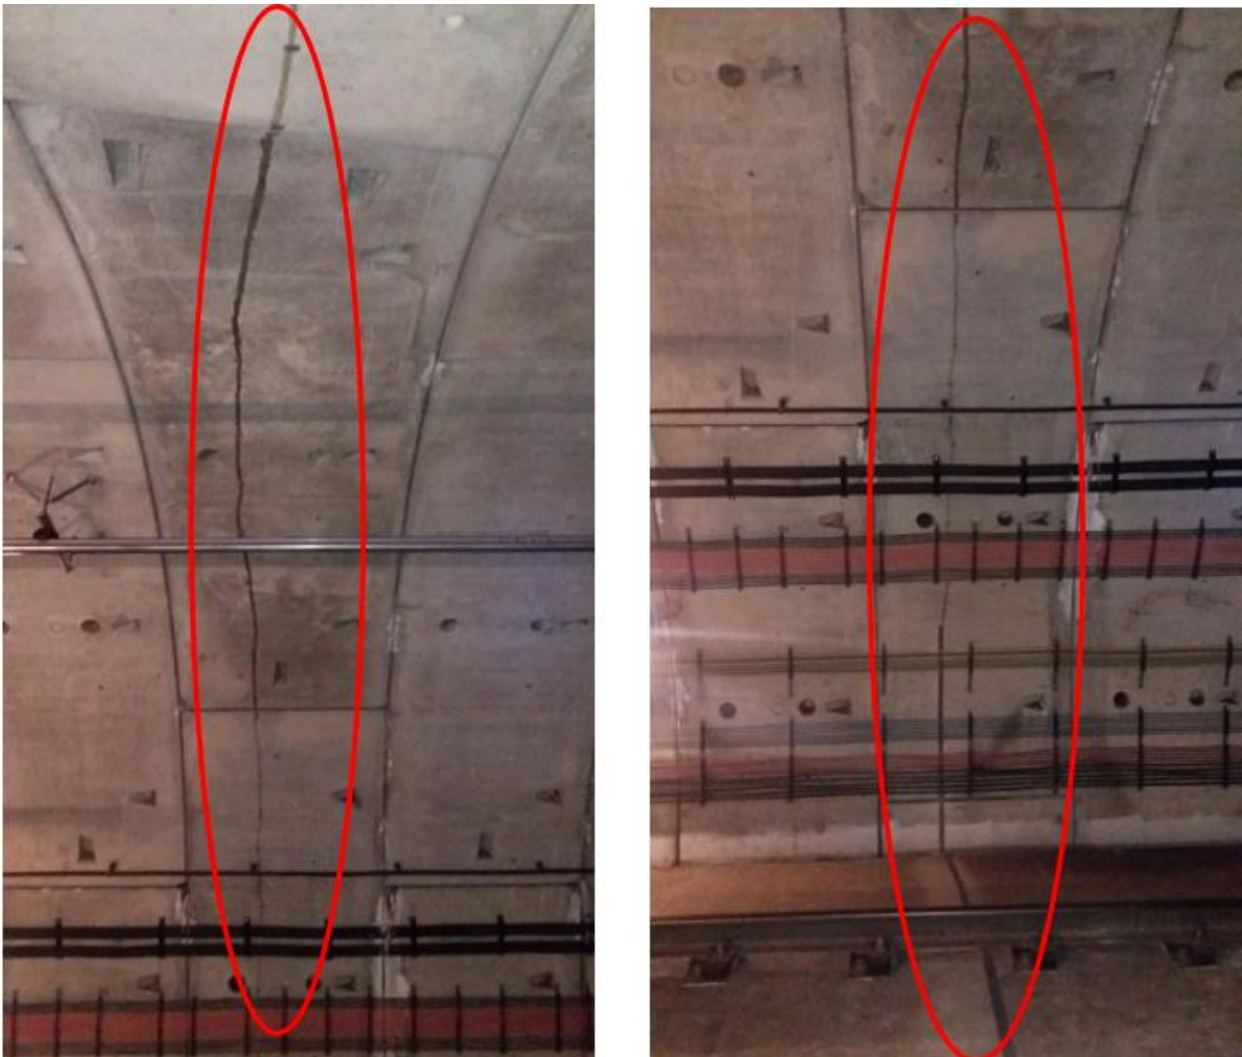
Figura 11. Procedimento de aderência de fibra ótica na laje da via 2 e na abóbada do túnel.

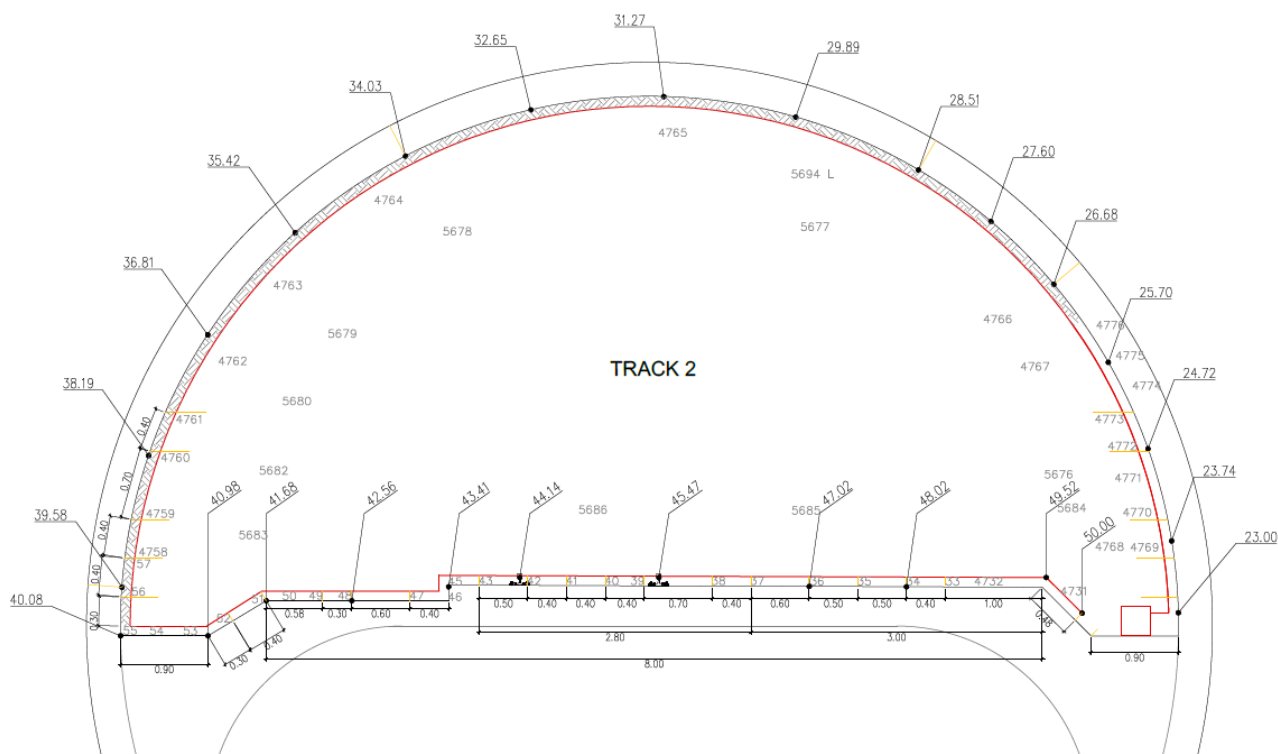
Figura 12. Tramo da seção do túnel e tramificação FOD.
