Revista ALC CAN PAT

Revista Latinoamericana de Controle de Qualidade, Patologia e Recuperação da Construção

Volume 11

Janeiro - Abril 2021

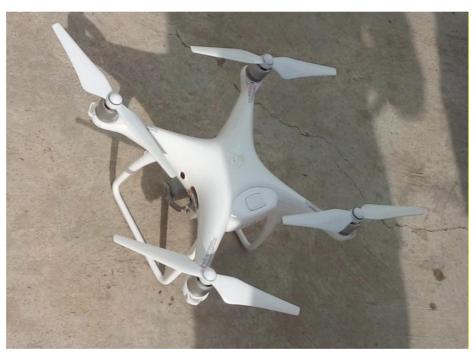
Figura 3. VANT DJI modelo Phantom 4 PRO utilizado no estudo.

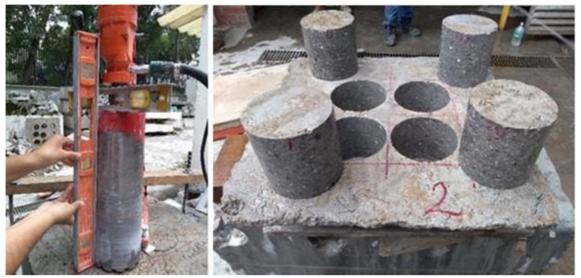
Figura 10. Extração de testemunhos para o ensaio de Barcelona.

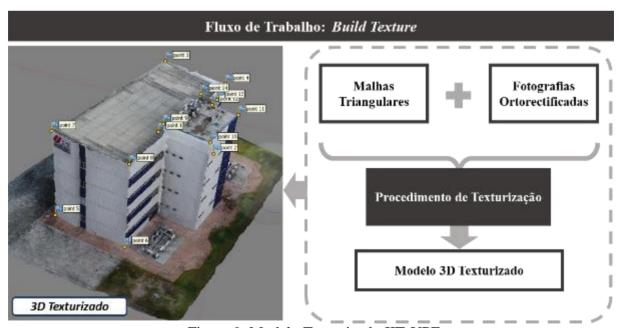
Figura 9. Modelo Texturizado IIT-UPE.

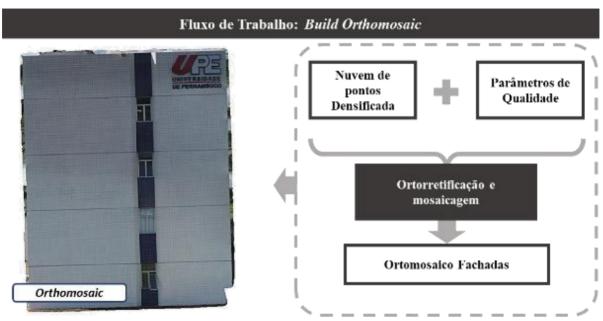
Figura 10. Modelo Ortomosaico da Fachada Sul IIT-UPE.

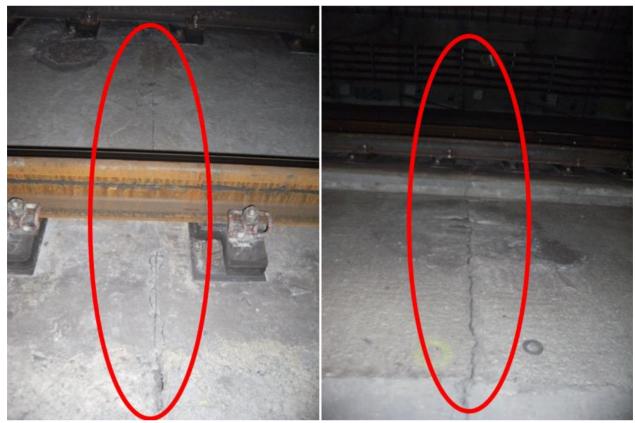
Figura 4. Juntas na laje da via, existentes a cada 25m.

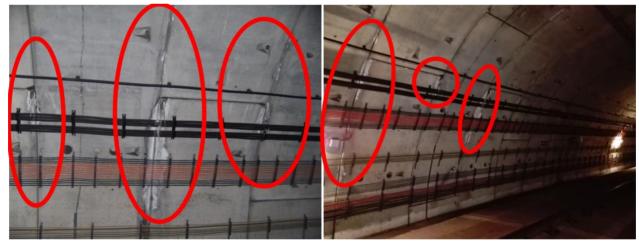
Figura 5. Vazamento (lixiviação da cal do cimento).

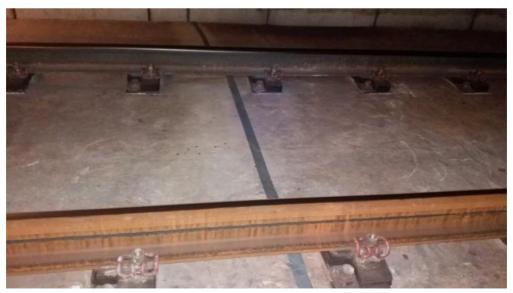
Figura 10. Fibra ótica protegida sob os trilhos do trem.
