## Sensor de corrosión para monitorear estructuras de hormigón armado: Ensayos en especímenes de hormigón armado

## Corrosion sensor for monitoring reinforced concrete structures: Tests on reinforced concrete specimens

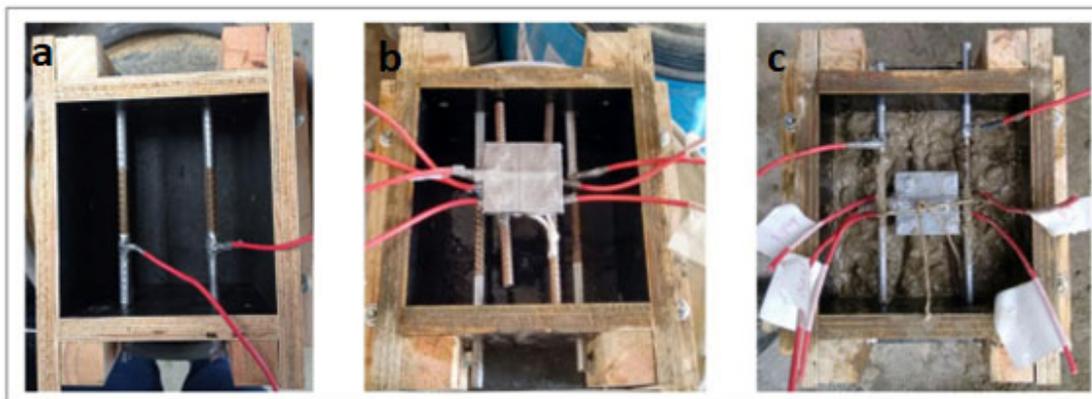
Figura 3. a) Instalación de las barras principales. b) Formas lubricadas con aceite y con el sensor colocado. c) Producción con el sensor embebido. Fuente: Autor.

Dos de los ánodos del sensor quedaron instalados a una profundidad de 15 mm y los dos restantes a una profundidad de 25 mm, con respecto a la superficie del cuerpo de prueba expuesta a la solución de NaCl, como se muestra en la Figura 2 (b). Siendo estas las profundidades en las que el sensor debe indicar estado activo de corrosión por la entrada de cloruros. La Figura 3 muestra el proceso de producción de los prismas y la instalación del sensor.

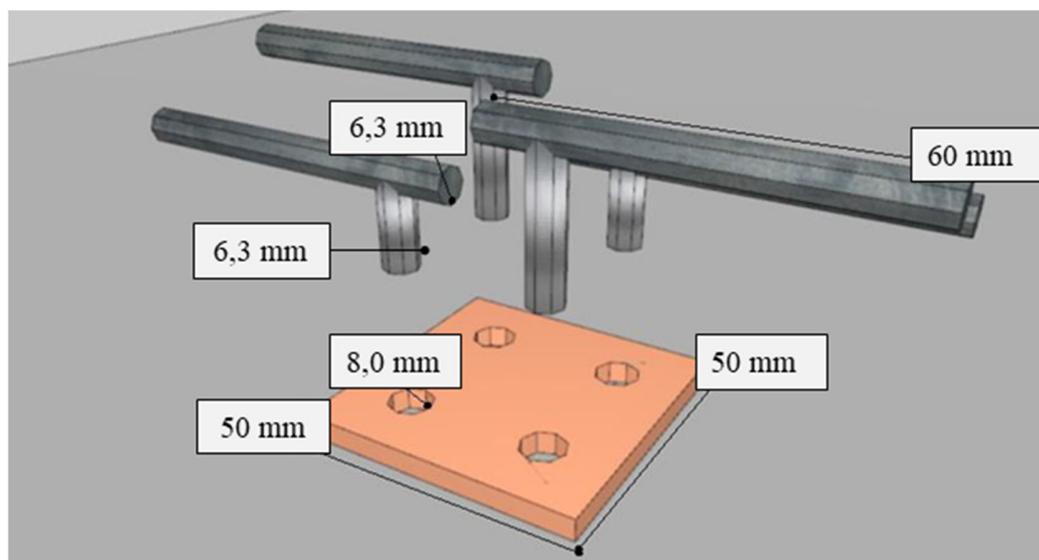
Figura 4. Esquema de montaje del sensor.

Para encajar las barras de acero en la placa de cobre se realizaron 4 orificios de 8.0 mm de diámetro ( $> 6,3$  mm), como se muestra en la Figura 4. Las barras de acero se fijaron en la placa de cobre con resina para soldadura en frío, con el objetivo de evitar un par galvánico no deseado que podría comprometer el correcto funcionamiento del sensor además de exponer el dispositivo a una degradación prematura. Para el circuito eléctrico externo que conecta los electrodos y permite el flujo de electrones, se utilizó cable de cobre protegido con una película de PVC y una sección transversal de  $2.5 \text{ mm}^2$ , el cual fue soldado a los metales involucrados. Los puntos de soldadura se protegieron con material polimérico aislante.

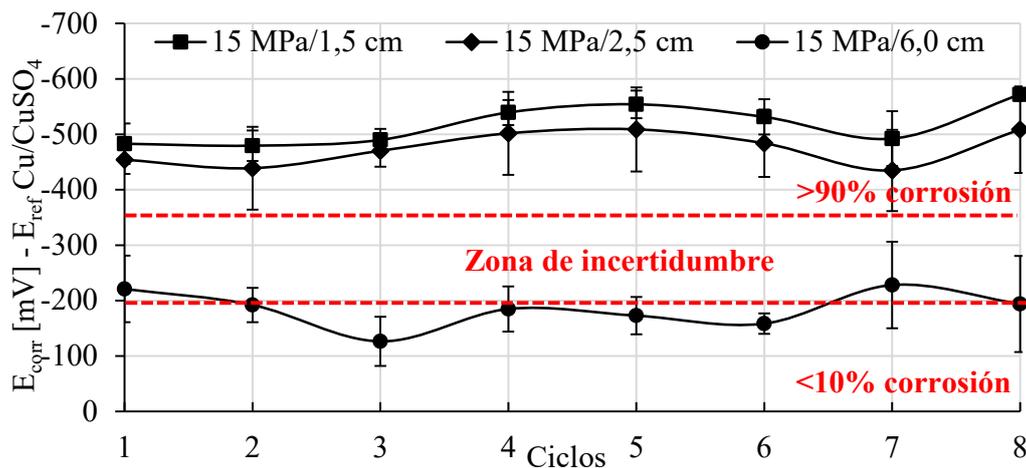
Figura 6. Potencial de corrosión para el hormigón de 15 MPa. Fuente: Autor.

Al final del primer ciclo de inmersión, se observaron valores de  $E_{corr}$  negativos ( $<-350$  mV) en los ánodos instalados a 1,5 cm y 2,5 cm, en ambos hormigones. Varias investigaciones observaron valores más negativos (indicativos de corrosión activa) en el inicio de las pruebas de corrosión (Gurdián et al., 2014; Rocha et al., 2014; Capraro et al., 2016; Jiang et al., 2017; Medeiros et al., 2017; Godinho et al., 2018; Godinho et al., 2019; e Capraro et al., 2021). Este comportamiento está relacionado con el proceso de formación de la película protectora sobre el acero, que implica la oxidación de la superficie metálica y, por ello, genera lecturas electronegativas inicialmente (Poursaee, 2016; Meira, 2017; Ribeiro et al., 2018).

Por otro lado, en las barras principales con 6 cm de recubrimiento, la probabilidad de corrosión fue menor que 10%, o el  $E_{corr}$  se mantuvo en el rango de (-200 a -350 mV), en ambos hormigones. Un comportamiento similar fue observado por los autores Romano et al. (2013), quienes estudiaron el desempeño de un sensor con electrodos a diferentes profundidades con relación a la superficie expuesta del espécimen: 1,5 y 3 cm. En el estudio, el electrodo colocado a menor profundidad indicó estado activo de corrosión antes del electrodo con recubrimiento de 3 cm. Además, las barras de refuerzo con recubrimiento de 4 cm pasaron al estado activo 100 días después que el electrodo del sensor instalado a menor profundidad.

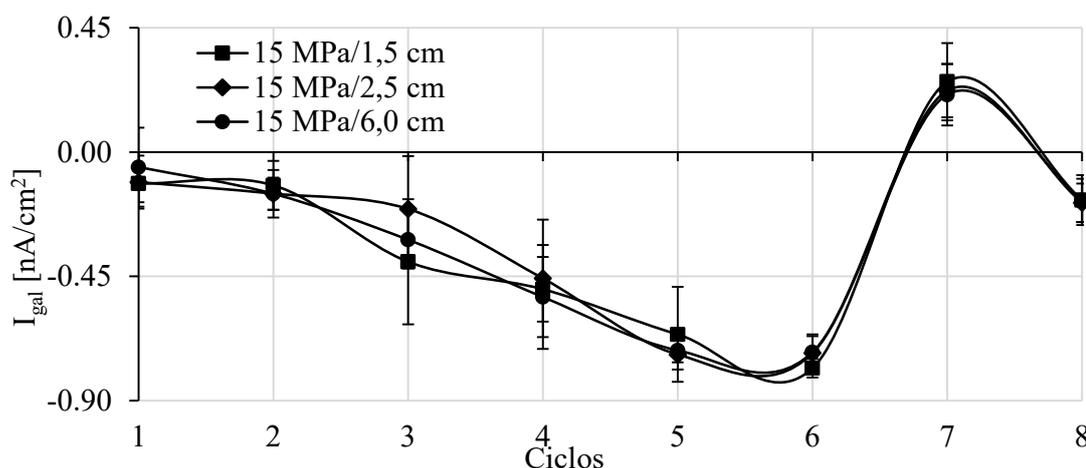
Figura 10. Corriente galvánica para el hormigón de 15 MPa. Fuente: Autor.

En principio, los valores de corriente positiva están de acuerdo con el potencial de circuito abierto más negativo que -350 mV (probabilidad de corrosión > 90%), y con el potencial de par mayor que 200 mV / min., observado en los ánodos instalados en una profundidad a 1,5 y 2,5 cm de profundidad.

Los resultados de corriente galvánica obtenidos en los seis ánodos (1,5, 2,5 y 6 cm) instalados en los cuerpos de prueba de 15 MPa, fueron estadísticamente equivalentes a los valores de corriente galvánica registrados en los ánodos instalados en los especímenes de 30 MPa.

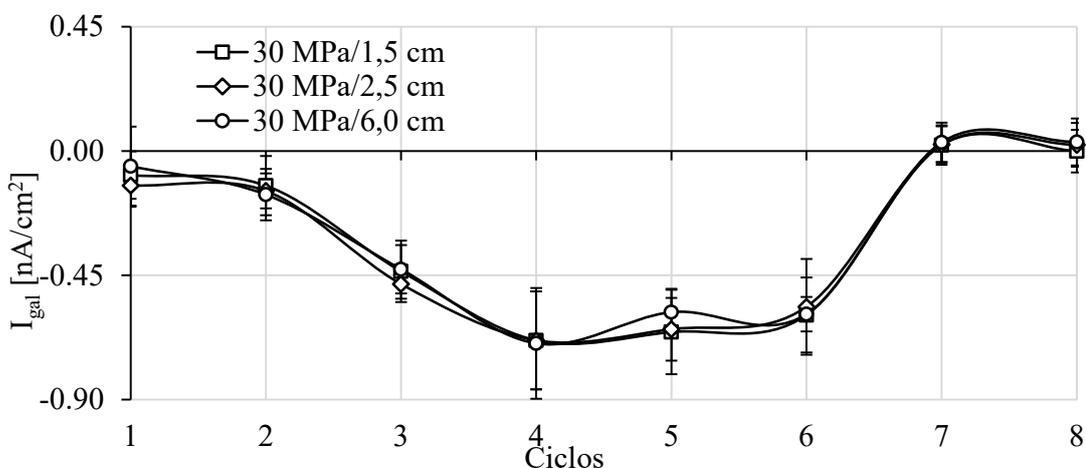
Figura 11. Corriente galvánica para el hormigón de 30 MPa. Fuente: Autor.
