Revista Latinoamericana de Control de Calidad, Patología y  
Recuperación de la Construcción

Volumen 11

Mayo – Agosto 2020

Número 2

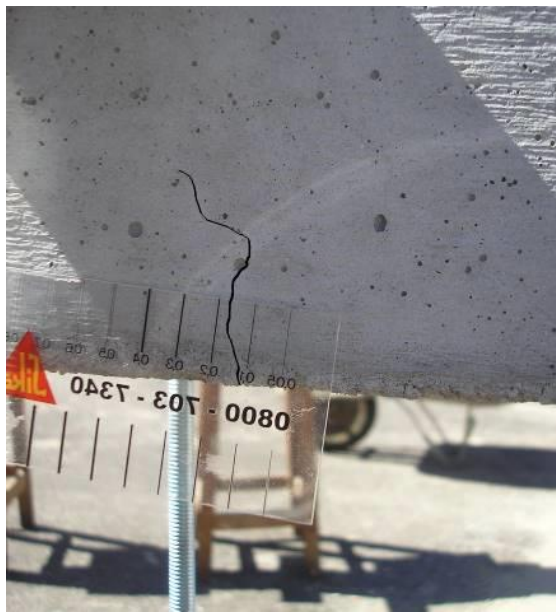
Figura 3. Medición de la apertura de la fisura en el centro de la muestra prismática con un fisurómetro.

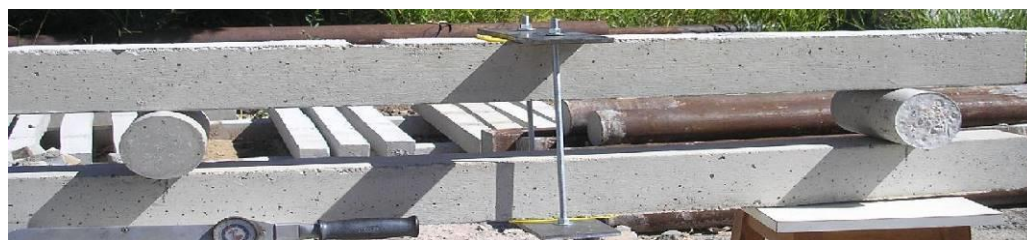
Figura 4. Carga central permanente (CCP) en los prismas.

Los especímenes prismáticos estuvieron bajo carga constante hasta las fechas de prueba. El esquema que se muestra en la Figura 4 muestra los modelos de prueba prismáticos apoyadas sobre especímenes cilíndricos de hormigón (10x20 cm) con un pórtico central compuesto por dos placas de acero y dos barras roscadas (9,5 mm, 3 tuercas, 3 arandelas y dos placas de acero de 8x300x100 mm) aplicando la carga de 250 kgf, provocando agujeros en el centro de las vigas, con aberturas de hasta 0,3 mm (dentro de los límites de la norma NBR 6118). La carga se realizó aplicando un torque de 0.5 Kgfm, con una llave dinamométrica, a las barras roscadas y, consecuentemente, se aplicó la fuerza concentrada al modelo de prueba prismático causando la fisura.

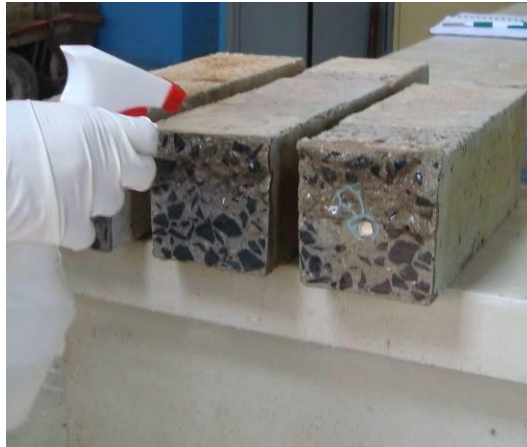
Figura 5. Ensayos de penetración de cloruro con spray de nitrato de plata.

La pulverización de la solución de cloruro se produjo hasta las fechas de prueba de los cuerpos de prueba prismáticos. La elección de esta metodología se basó en el trabajo de Arya y Darko (1996) quienes realizaron ensayos de corrosión en vigas de hormigón utilizando el mismo procedimiento. Para determinar la profundidad de penetración de los cloruros se rompió la sección transversal de las muestras, cuya evaluación se realiza mediante la aspersion de nitrato de plata (solución 0.1N) sobre la superficie del concreto, ocurriendo una reacción fotoquímica, donde los cloruros libres presentes en el concreto reaccionan con los iones de plata de la solución de nitrato de plata para formar un precipitado blanco. En regiones donde no hay iones cloruro o cloruro combinados, se presenta la aparición de un color marrón, el óxido de plata, debido a la reacción entre los iones de plata y los hidroxilos presentes en los poros del material cementoso (Jucá et.al., 2002; Real et.al., 2015). A través de este método, el objetivo es evaluar si el frente de cloruro llegó a las armaduras. Los pasos de la prueba se pueden ver en la Figura 5.

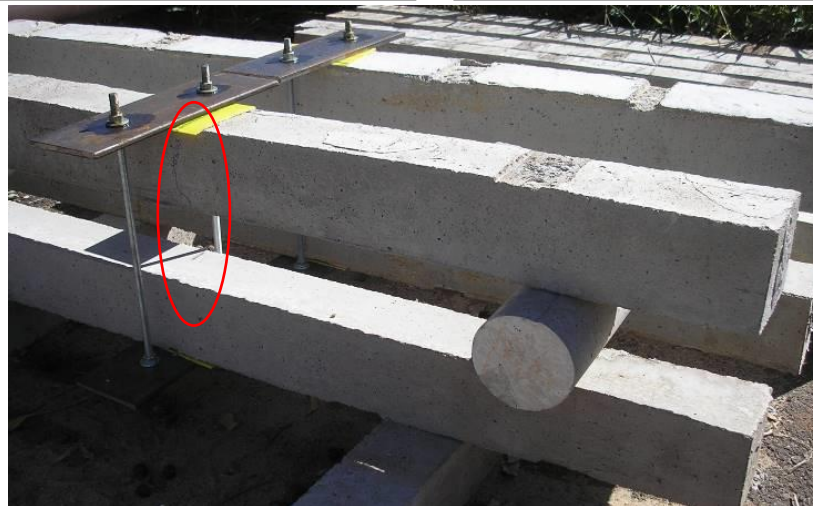
M24umCCP

Figura 8. Mapeo de fisuras en modelos de hormigón que ha estado bajo carga central permanente durante 24 meses (M24umCCP).

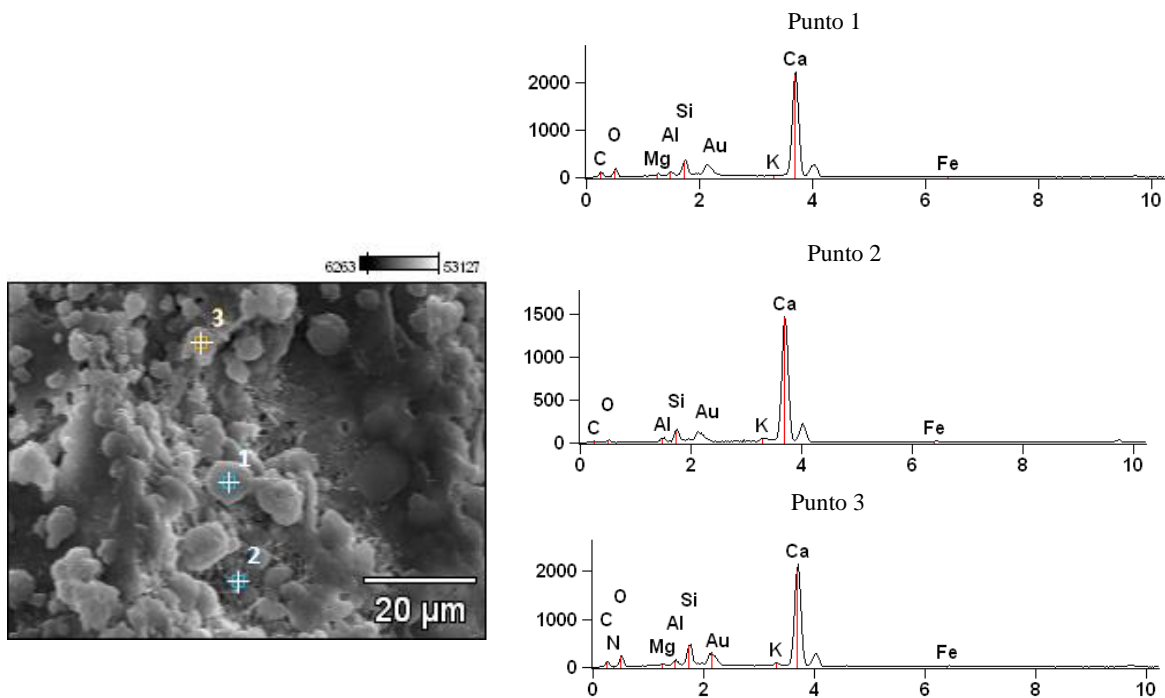
Figura 11. Microanálisis EDS en tres puntos del hormigón bajo carga central permanente (CCP).

La Figura 11 muestra tres puntos seleccionados del concreto sometidos a curado húmedo durante 7 días y carga central permanente. En la composición elemental por la EDS de los tres puntos se encuentran los mismos elementos Ca, Si, Al y Mg.

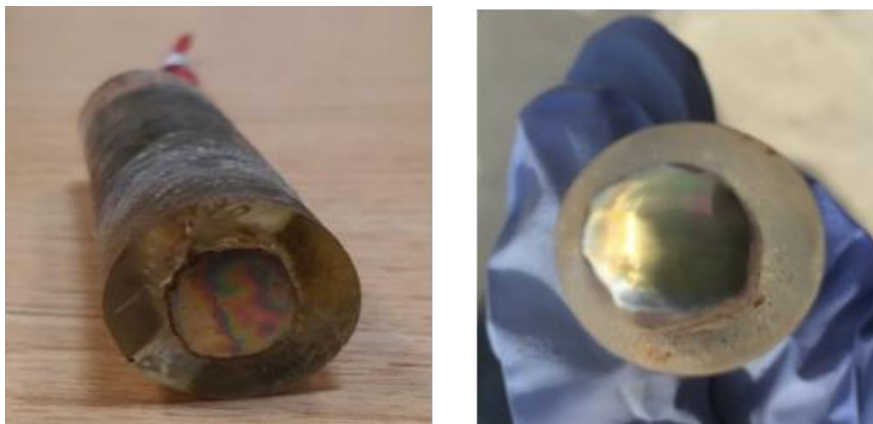
Figura 1. Tonalidad que se observa en la superficie de la muestra con recubrimiento.

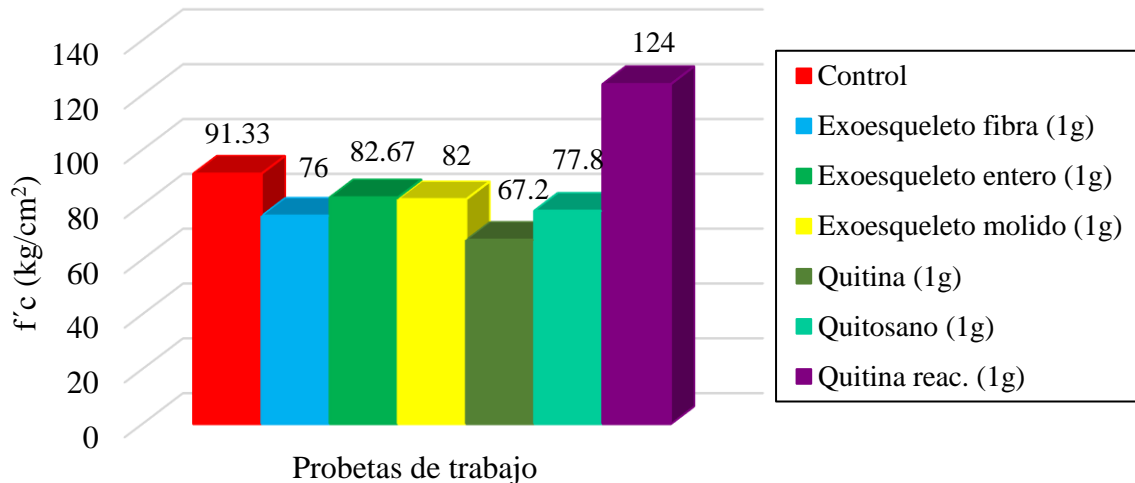
Figura 6. Gráfica de pruebas de resistencia a la compresión en probetas de mortero con diferentes agregados a los 28 días de curado.

En la Figura 6 se presentan los resultados de la prueba de resistencia a la compresión de los especímenes con los diferentes agregados propuestos, con el objetivo de observar si existían mejoras en las propiedades mecánicas del mortero (Aydin y Saribiyik, 2010).

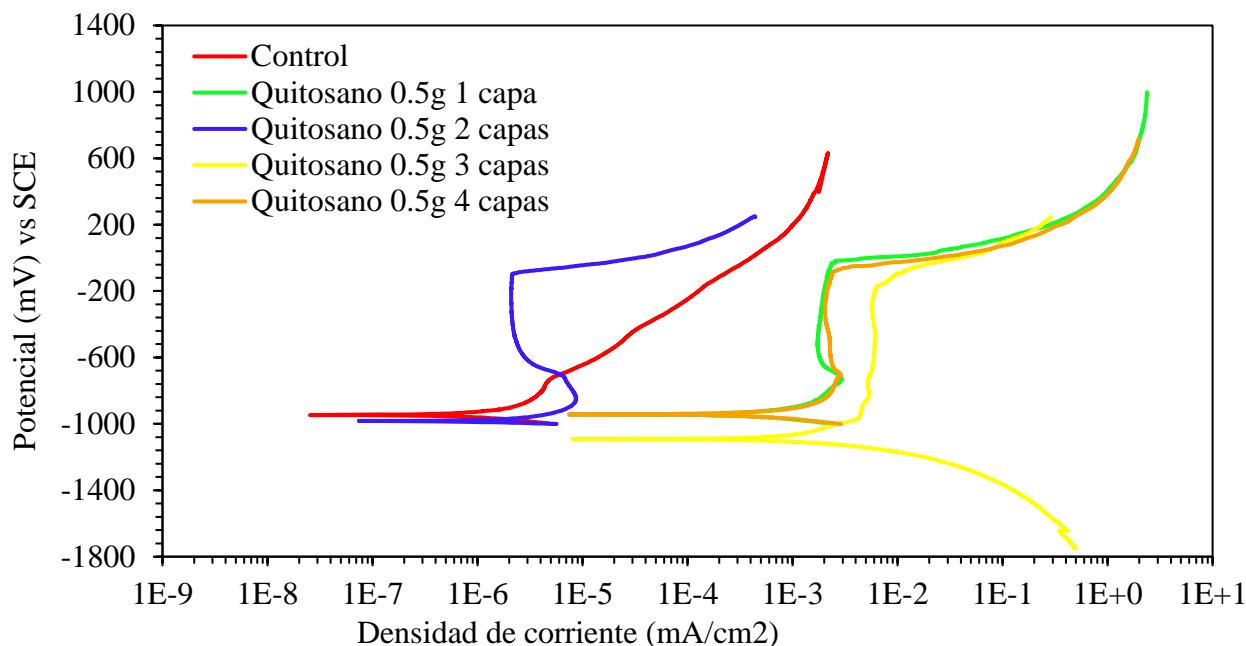
Figura 9. Curvas de polarización de probetas con diferentes capas (dip coating) de recubrimiento de quitosano en vinagre de manzana, en solución de hidróxido de calcio con cloruro de calcio.

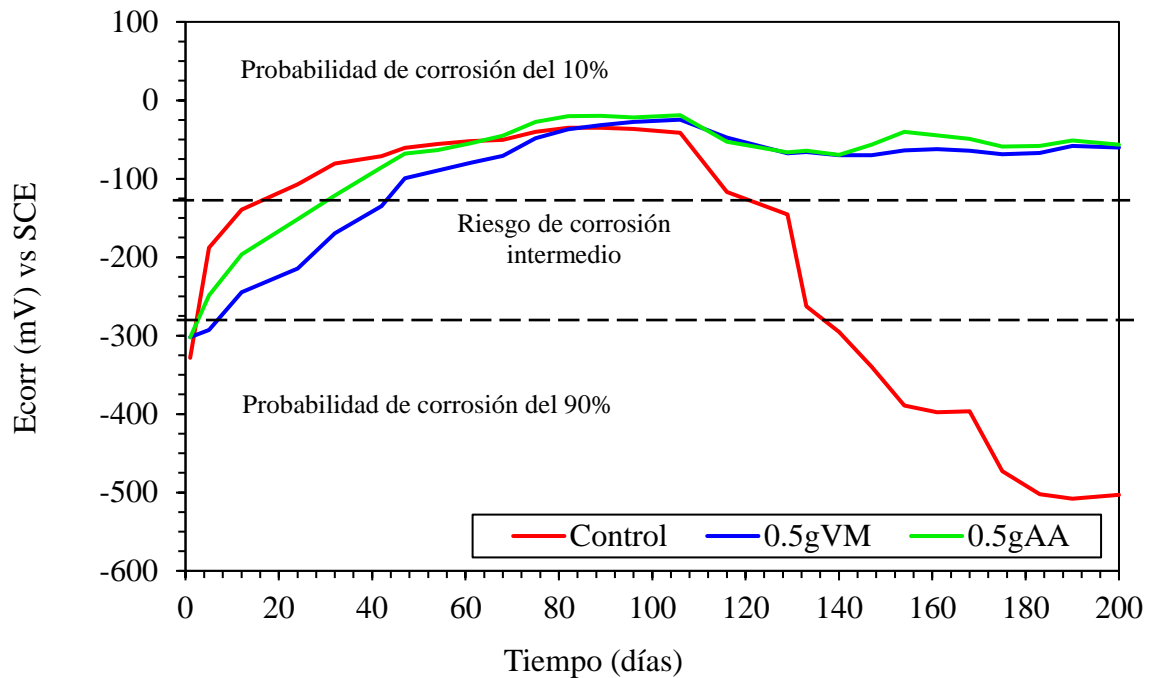
Figura 10. Variación del  $E_{\text{corr}}$  en el tiempo para el acero con y sin recubrimiento embebido en el concreto y expuesto a una solución de NaCl al 3%.

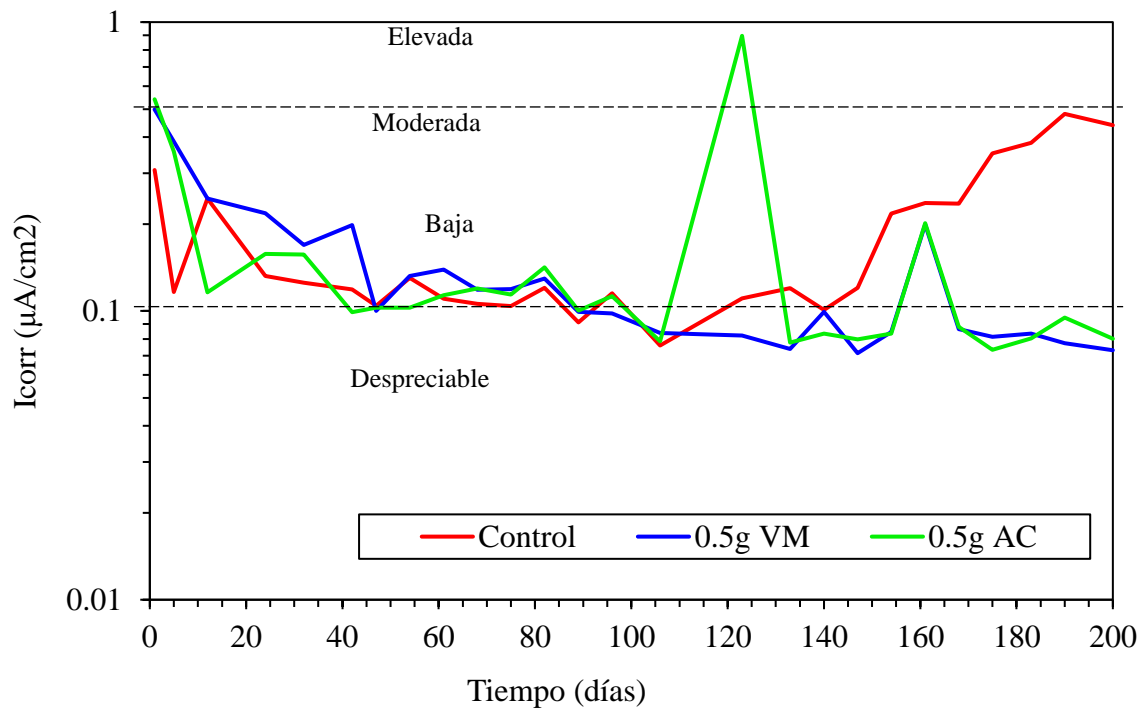
Figura 12. Gráfica de  $I_{corr}$  (velocidad de corrosión) del concreto para el RS con y sin recubrimiento, en solución de NaCl al 3%.

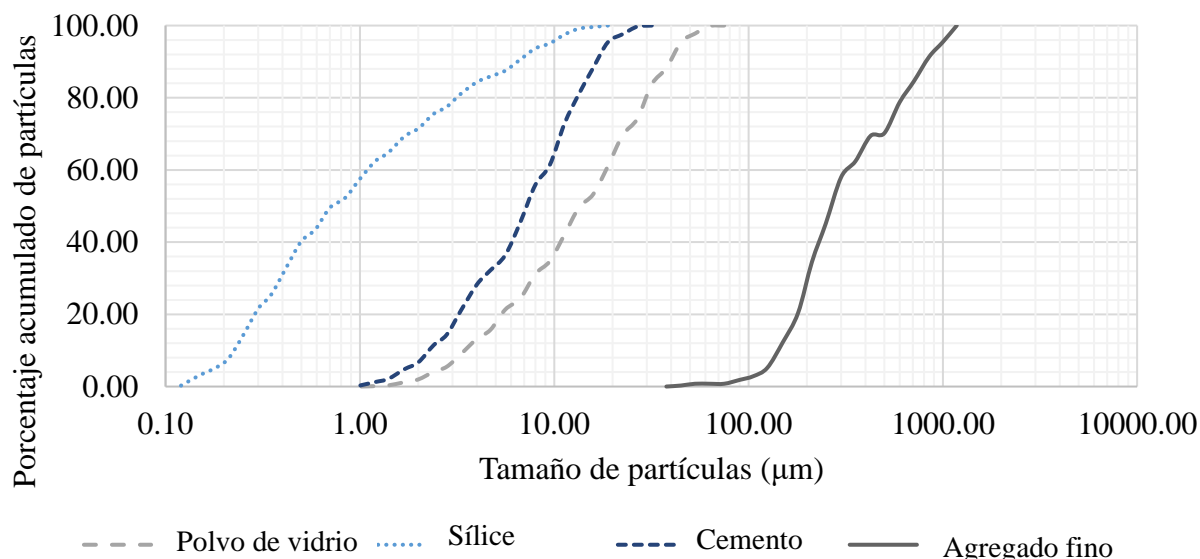
Figura 2. Distribución granulométrica de los materiales.

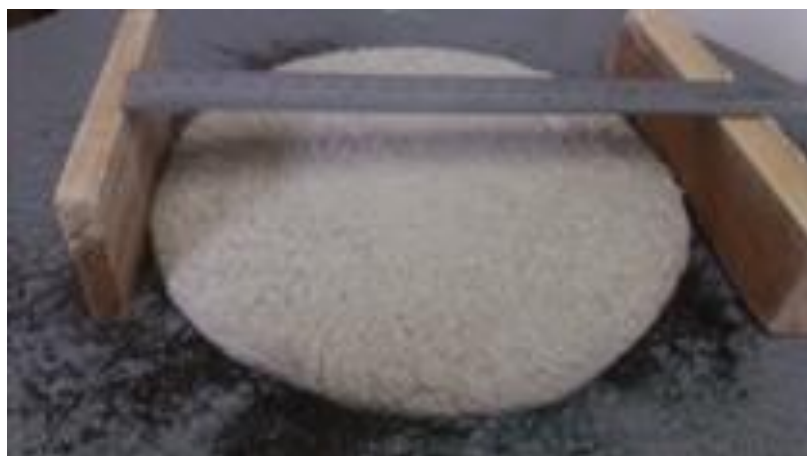
Figura 3. Verificación del esparcimiento para determinar la consistencia de compuestos cementosos.

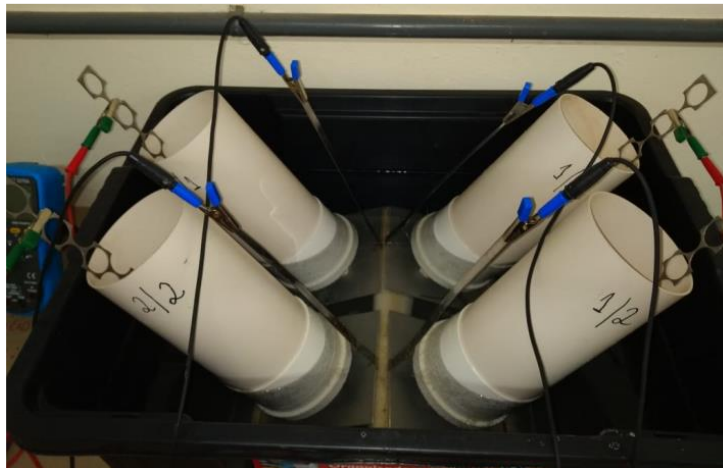
Figura 4. Aparato para realización del ensayo de difusión de cloruros.

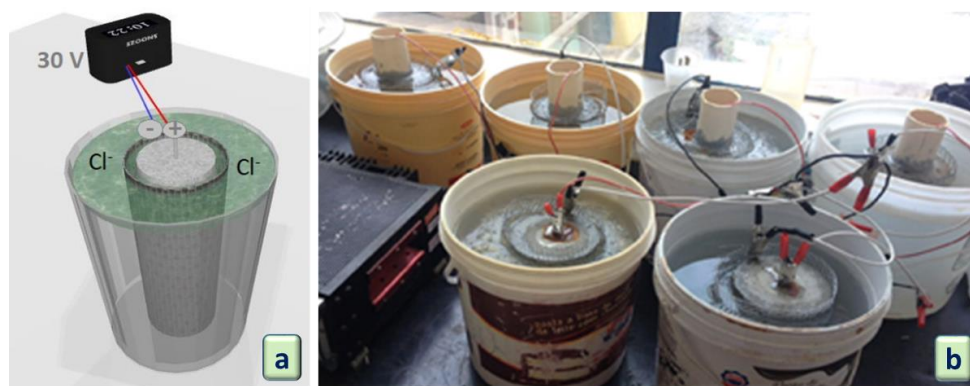
Figura 3. Esquema del ensayo de migración de cloruros: (a) esquema de la conexión eléctrica; (b) foto del experimento montado.

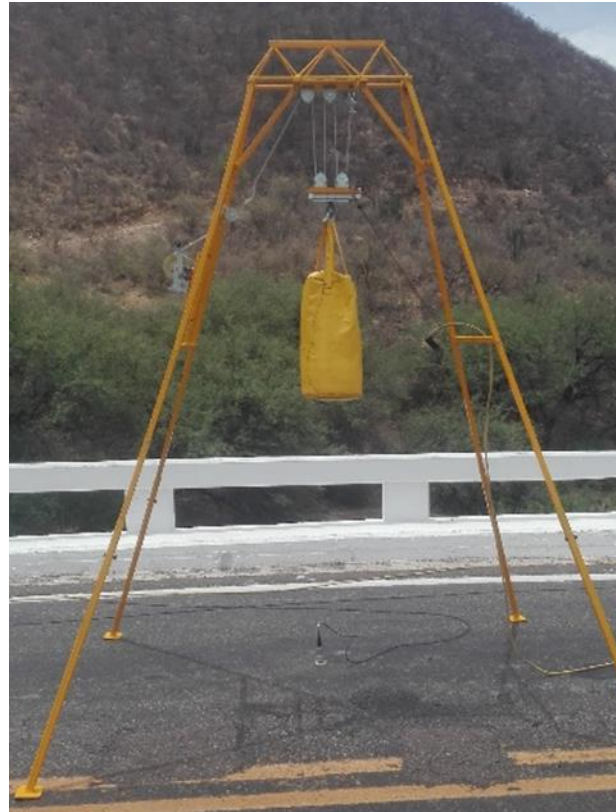
Figura 8. Aspecto general del equipo de prueba de campo.

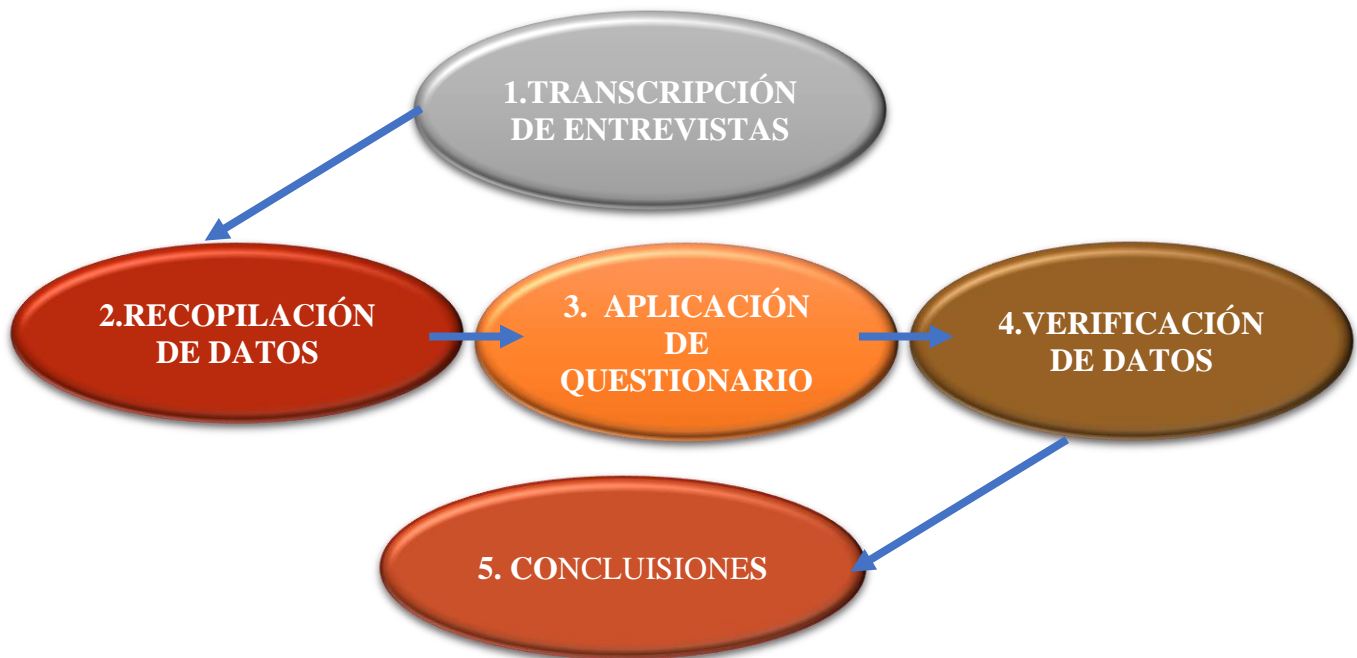
Figura 2. Metodología aplicada en las empresas entrevistadas.

Basándose en este contexto y en cómo Recife es posiblemente una de las ciudades con mayor número de casos de reacción registrados en la literatura brasileña, se realizó una investigación para recopilar datos sobre el tema, iniciada en diciembre de 2018 y terminada en julio de 2019. La metodología utilizada se dividió en cuatro etapas según la Figura 2. La metodología desarrollada se basó en entrevistas en el mayor número posible de empresas que realizaron recuperaciones en fundaciones afectadas por la Reacción Alcalina Agregada, mediante la aplicación de un cuestionario con 17 preguntas, según la tabla 1.

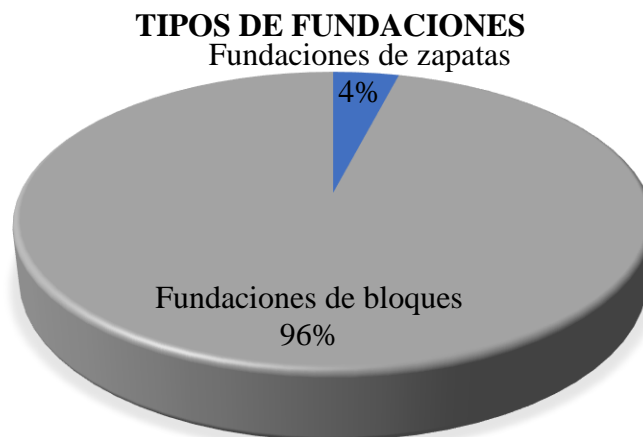
Figura 6. Tipos de fundaciones.

En el caso de esta investigación, ya que los edificios en cuestión tenían más de 15 años, los proyectos no habían sufrido cambios en términos de reacción. La Figura 6 muestra que, de los cincuenta proyectos mencionados, sólo dos tenían fundamentos en el calzado como elemento fundacional, es decir, sólo el 4%, el otro 96% eran fundaciones de bloques.

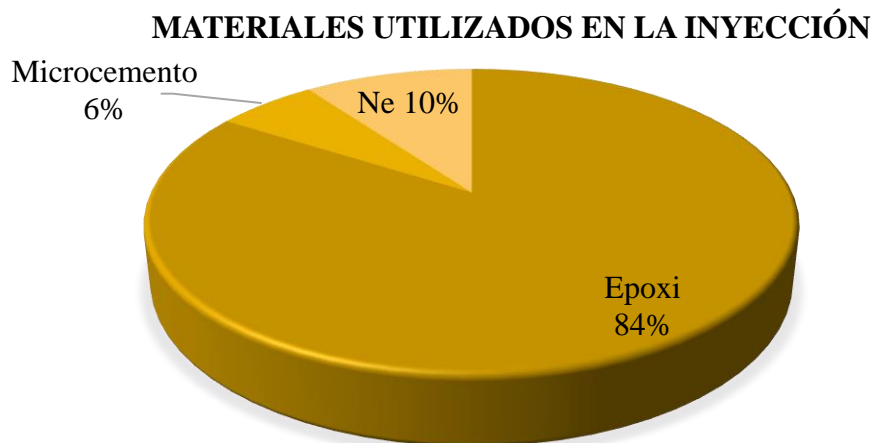
Figura 9. Materiales utilizados en inyecciones.

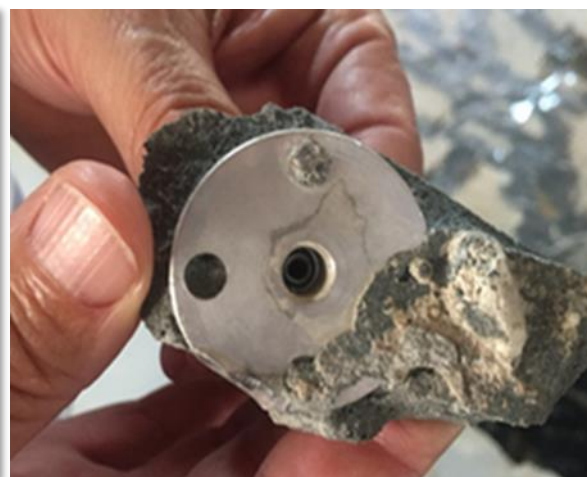
Figura 11. Puertos metálicos.

En el proceso de inyección, se realizó el uso de purgas plásticas y metálicas, visualizadas en las Figuras 10 y 11. Las purgas metálicas forman parte de los nuevos avances en el proceso de inyección, al que se imputa una inyección con mayor presión, y en consecuencia la penetración del material en áreas de mayor profundidad en un corto período de tiempo. Sin embargo, en todos los materiales recogidos de este estudio, colmatação es un procedimiento utilizado en el cierre de grietas externas para garantizar la inyección, y el material más utilizado son mangueras de plástico, más simples y fácilmente encontrados en el comercio.

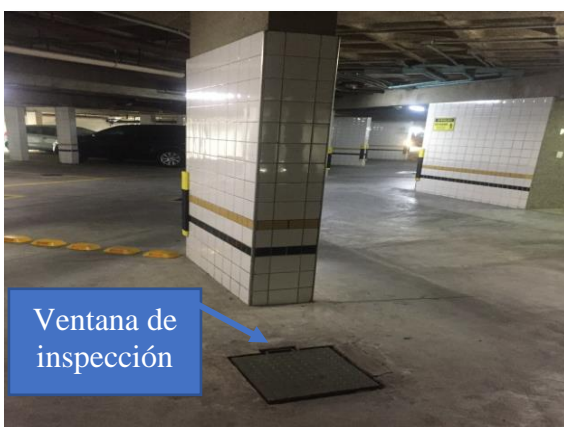
Figura 14. Ventana de inspección.

Como resultado, se encontró que, de las 50 fundaciones inspeccionadas, sólo dos salieron de las ventanas de inspección. Las ventanas son pequeñas aberturas que quedan en los elementos de cimentación, para monitorear las recuperaciones, visibles en los pisos superiores, visualizadas en la Figura 14 Internamente, pequeños trozos de vidrio se colocan visualizados en la Figura 15, donde previamente se identificaron las fisuras, que después de su rehabilitación, serán monitoreadas periódicamente. En caso de cualquier nuevo movimiento del bloque de cimentación, la tendencia de este vidrio se romperá, indicando posibles indicios de la continuidad del RAS, o alguna otra manifestación patológica.
