Número Comemorativo Revista Alconpat 10 anos de história (2011 - 2021)

Revista ALCONPAT

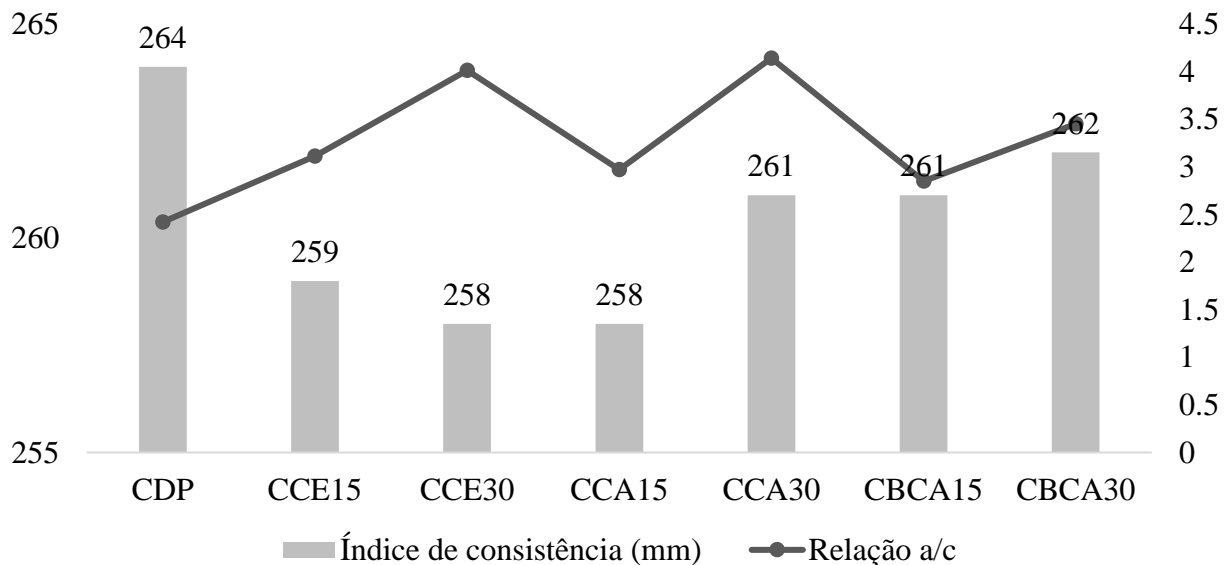
Enquanto, para a argamassa no estado fresco, o índice de finura revela que aqueles de menor valor, no caso CBCA, não há alteração na trabalhabilidade para nenhuma faixa de substituição, isto porque, partículas maiores que 45 μm afetam a plasticidade da mistura (Netto, 2006). Analogamente, para as CCA, tem-se uma maior perda de trabalhabilidade, principalmente quando do aumento de 15 para 30% de substituição do cimento. Assertivas igualmente comprovadas pelo índice de consistência que estão dentro dos limites estabelecidos pela NBR 13276 (ABNT, 2016), Figura 1.

Figura 1. Resultados para índice de consistência e relação a/c.

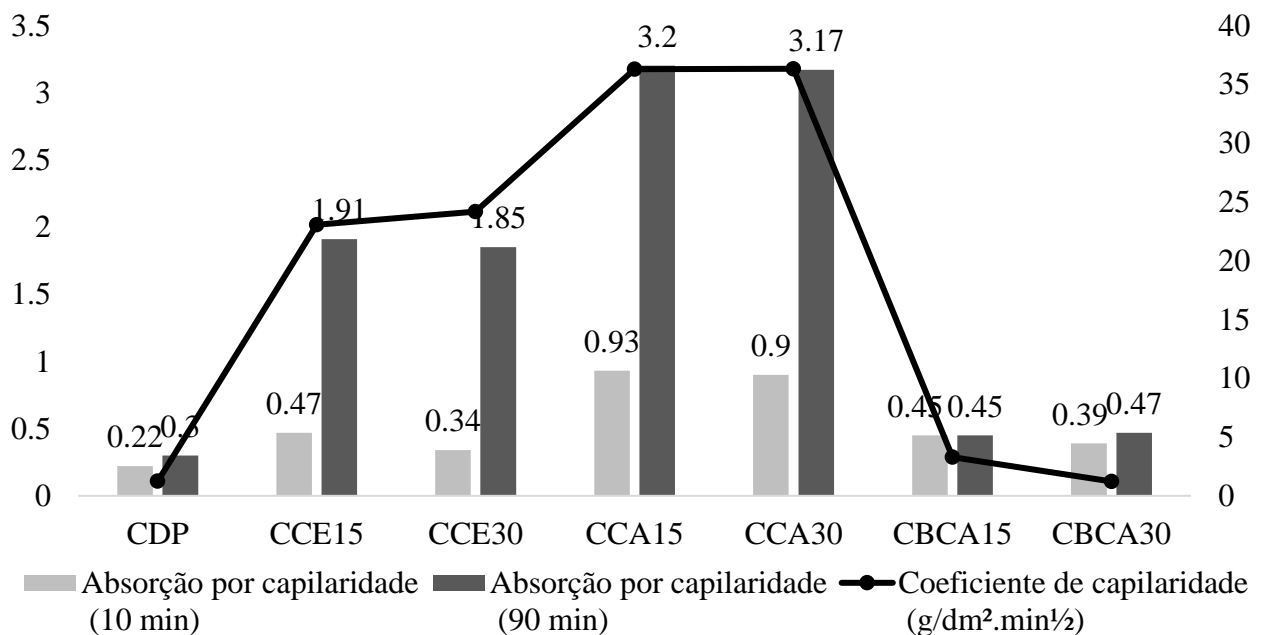
Contudo, os resultados para flexão divergem daqueles obtidos por Rajamma et al. (2009), onde houve uma redução gradual da resistência com o aumento da porcentagem de cinza e, conseqüente aumento das reações pozolânicas, principalmente, para taxas de substituição maiores que 20% (Chowdhury et al., 2015). Esse fenômeno pode ser controlado com a requieima dos resíduos e processos de moagem, como foi feito para as cinzas aqui estudadas, confirmando-se a necessidade de se as submeter a estes tipos de pré-tratamentos, tal como indicado por Jamil et al. (2016). Por último, para identificar o fenômeno de absorção da água, seguiu-se as especificações apresentadas pela NBR 15259 (ABNT 2005). Nela consta que o índice de absorção por capilaridade deve ser calculado como a média dos três corpos de prova submetidos à imersão em água por 10 min e 90 min, Figura 4.

Figura 4. Ensaio de absorção aos 28 dias.

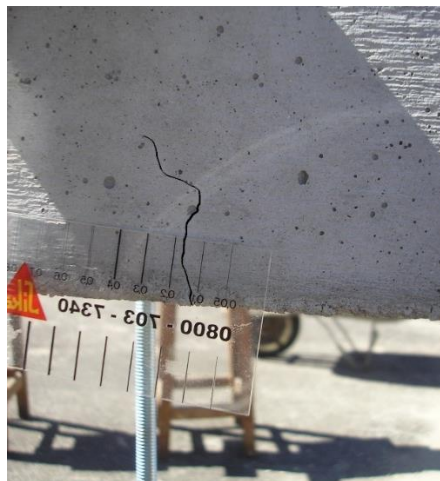
Para a abertura máxima de fissuras, foi adotado como parâmetro o limite que estabelece a norma NBR 6118 (ABNT, 2014) para a durabilidade, relacionada à fissuração e proteção da armadura, em função da classe de agressividade ambiental. Assim, a abertura máxima de fissuras nos corpos-de-prova prismáticos, que ficaram sob carregamento constante, foi entre 0,3 mm e 0,4 mm (Figura 3). As aberturas de fissuras foram mapeadas ao longo do tempo, até a data de ensaio dos corpos-de-prova.

Figura 3. Medida da abertura de fissura no centro do corpo-de-prova prismático com fissurômetro.

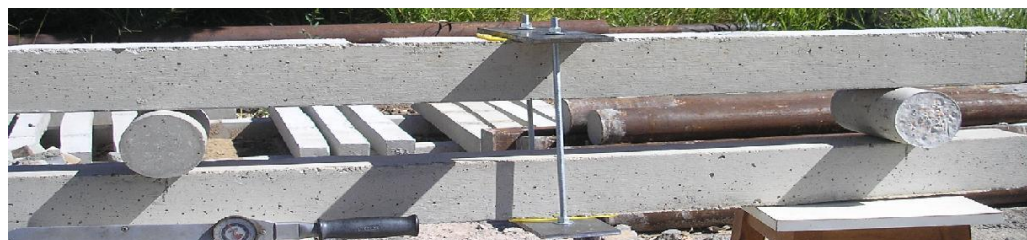
Os corpos-de-prova prismáticos ficaram sob carregamento constante até as datas de ensaios. O esquema apresentado na Figura 4 mostra os corpos-de-prova prismáticos biapoiados em corpos-de-prova cilíndricos de concreto (10x20 cm) com um pórtico central composto de duas chapas de aço e duas barras rosqueadas (de 9,5 mm, 3 porcas, 3 arruelas e duas chapas de aço de 8x300x100 mm) aplicando o carregamento de 250 kgf, ocasionando fissuras no centro da vigas, com aberturas de até de 0,3 mm (dentro dos limites da norma NBR 6118). O carregamento era realizado aplicando-se um torque de 0,5 Kgf.m, com torquímetro, nas barras rosqueadas e, conseqüentemente, a força concentrada era aplicada no corpo-de-prova prismático ocasionando a fissura.

Figura 4. Carregamento central permanente (CCP) nos prismas.

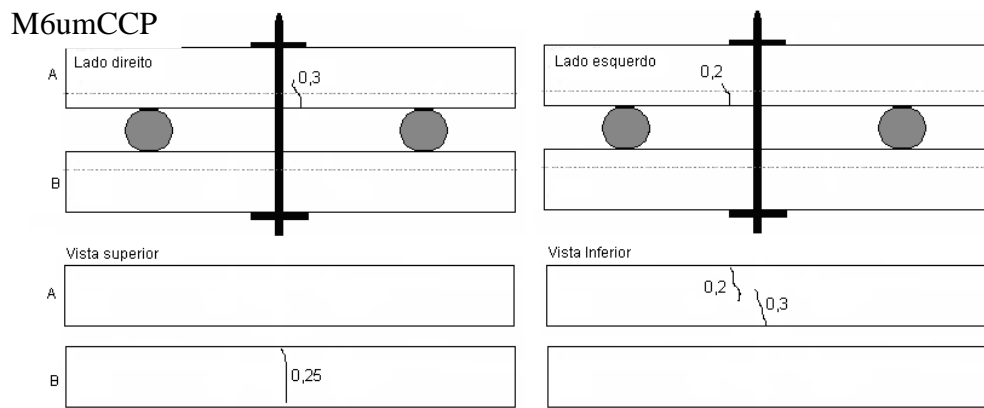
Figura 7. Mapeamento das fissuras nos concretos que ficaram sob carregamento central permanente por 6 meses (M6umCCP).

Os concretos M6umCCP da Figura 7 tiveram aberturas de fissuras de 0,2mm e 0,3mm. Ao longo do período de exposição houve um aumento 0,3 mm para 0,4 mm e 0,25 mm para 0,35 mm. Observou-se nos primeiros seis meses de idade que o pórtico utilizado para a aplicação do carregamento, assim como o monitoramento da abertura de fissura foi eficaz, uma vez que a abertura de fissuras ficou na faixa de 0,3mm e 0,4mm, conforme delineado no programa experimental.

Ao longo do período que os corpos-de-prova prismáticos submetidos ao carregamento central permanente ficaram expostos em ambiente, foi realizado o mapeamento das fissuras, como apresentado na Figura 7 (6 meses de idade) e Figura 8 (24 meses de idade).

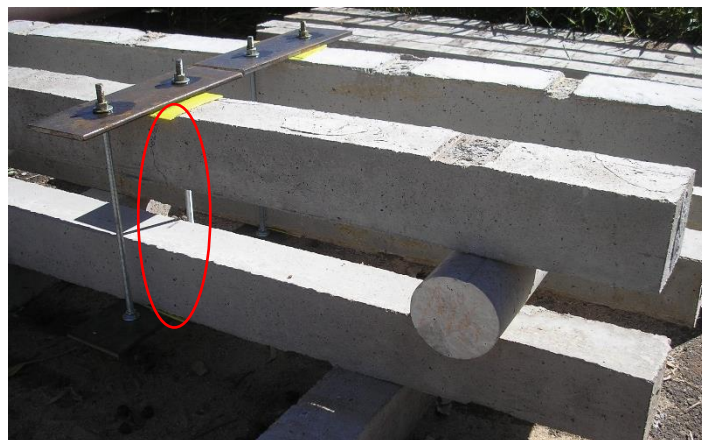
Figura 8. Mapeamento das fissuras nos concretos que ficaram sob carregamento central permanente por 24 meses (M24umCCP).

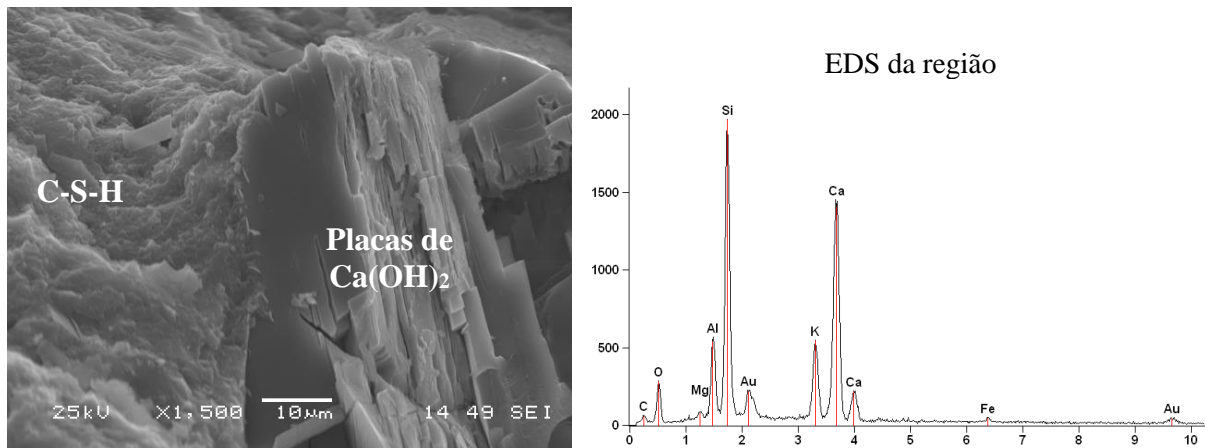
Na Figura 12 é apresentada a micrografia de uma amostra de concreto sem carregamento, submetidas à cura úmida por 7 dias, aos 24 meses de idade.

Figura 12. Micrografia e microanálise da amostra de concreto sem carregamento, aos 24 meses de idade.

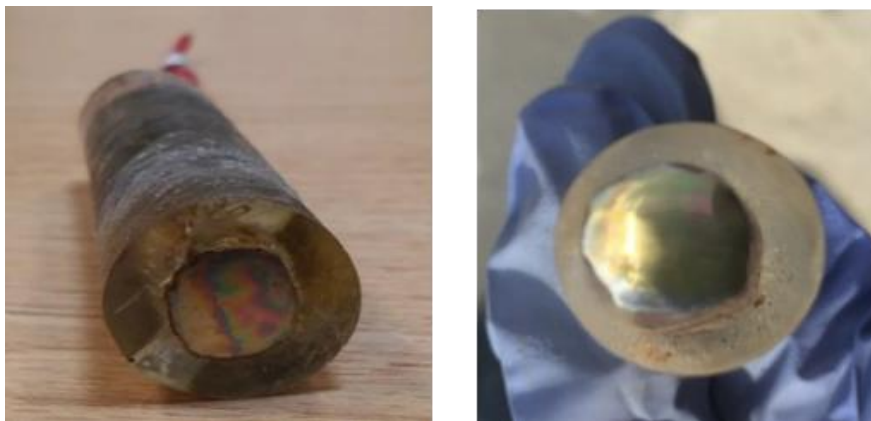
A partir dos revestimentos obtidos a partir da quitosana nos solventes ácido acético de grau reativo, vinagre de maçã e vinagre branco de álcool de cana-de-açúcar, os tubos de ensaio foram imersos (dip coating) nas soluções previamente sintetizadas com quitosana. Uma vez que o revestimento é formado, os tubos de ensaio são secos por 15 min. Este processo foi repetido mais duas a quatro vezes até que a superfície exposta fosse coberta com várias camadas. Com esse processo, foram obtidos revestimentos entre 2 e 3 µm de espessura. A superfície de aço encapsulado revestido é mostrada na Figura 1.

Figura 1. Tonalidade que se observa na superfície da amostra com revestimento.

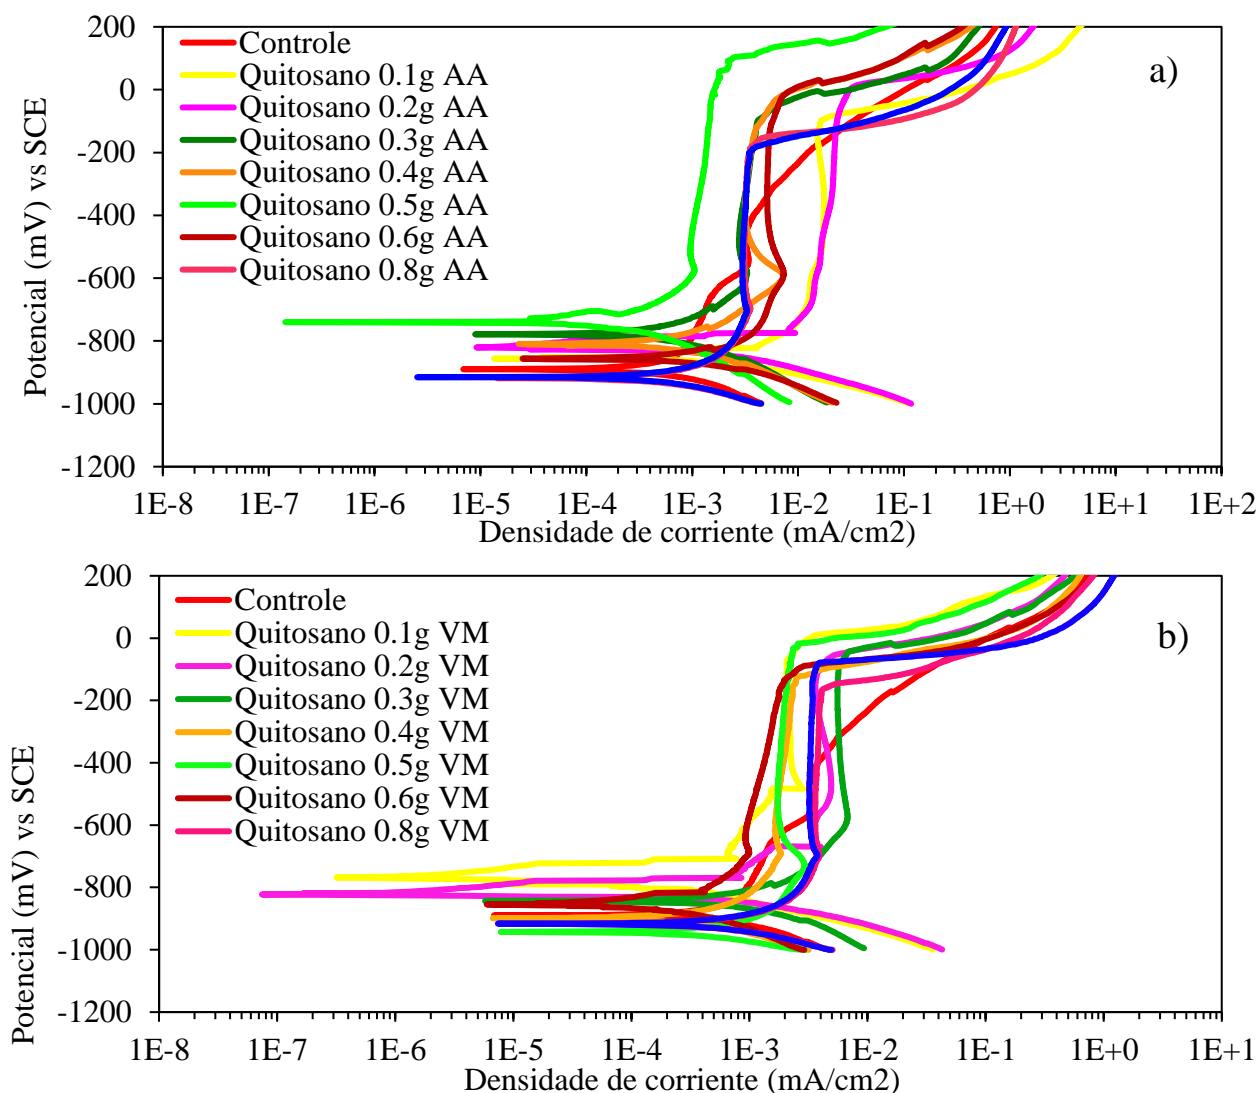
A Figura 7 mostra os gráficos de PC para os tubos de ensaio encapsulados revestidos com diferentes quantidades de quitosana dissolvida em ácido acético e vinagre de maçã e imersos em uma solução de hidróxido de cálcio com cloreto de cálcio. Ambos os gráficos apresentam comportamento semelhante, observando-se valores de E_{corr} mais nobres para as amostras revestidas com baixas quantidades de quitosana. Ao contrário, o E_{corr} torna-se mais ativo para a amostra controle e as amostras com os revestimentos que contêm a maior quantidade de quitosana dissolvida, exceto para a amostra com o revestimento de 0,5g em ácido acético que apresenta um potencial de corrosão mais nobre.

Figura 7. Curvas de polarização de tubos de ensaio revestidos com quitosana dissolvidos em a) ácido acético e b) vinagre de maçã, expostos a uma solução de hidróxido de cálcio com cloreto de cálcio.

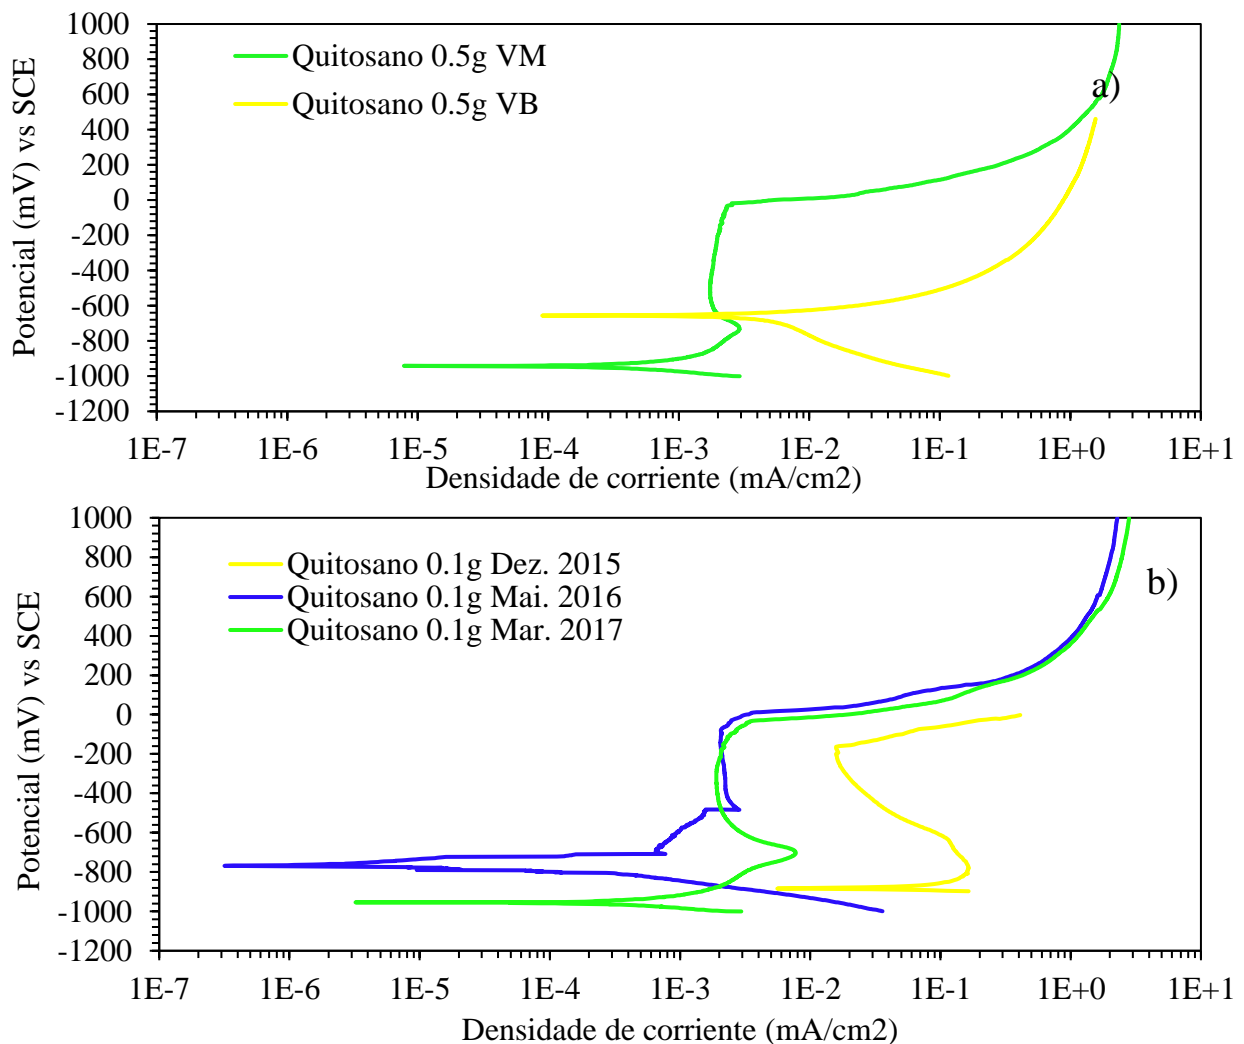
Figura 8. Curvas de polarização de tubos de ensaio com a) revestimento de quitosana dissolvido em vinagre branco de álcool de cana e vinagre de maçã e b) revestimento de quitosana armazenado e dissolvido em vinagre de maçã; exposto à solução simulada.

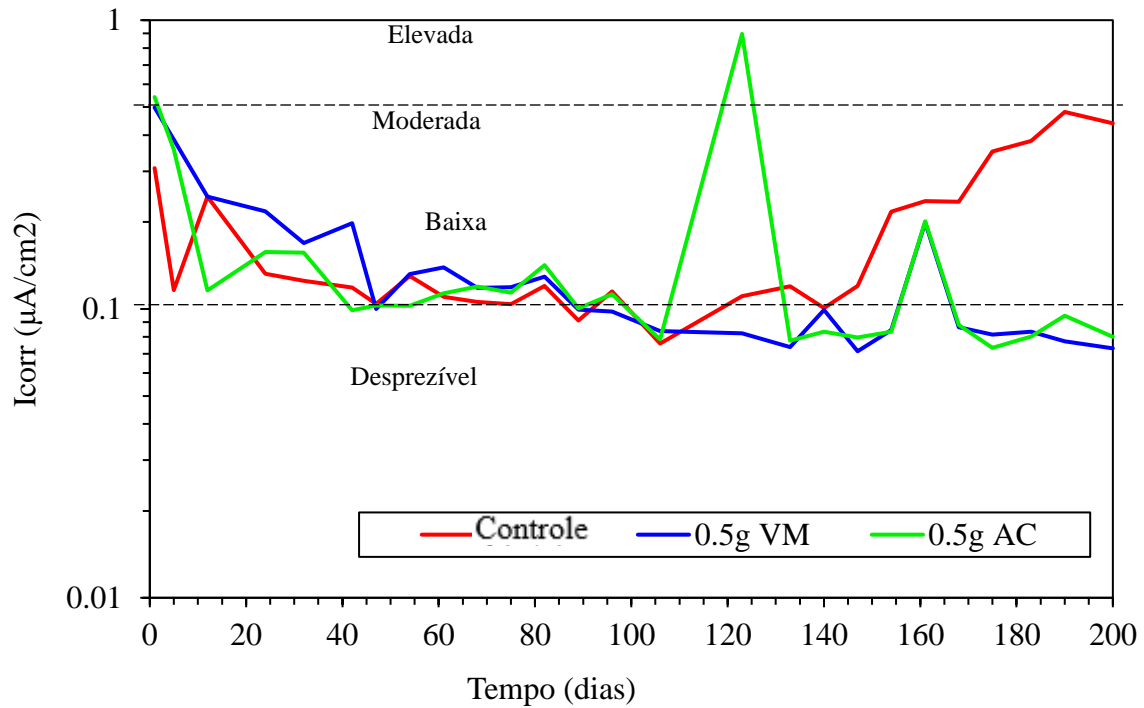
Figura 12. Gráfico de I_{corr} (velocidade de corrosão) do concreto para o RS com e sem revestimento, em solução de NaCl a 3%.

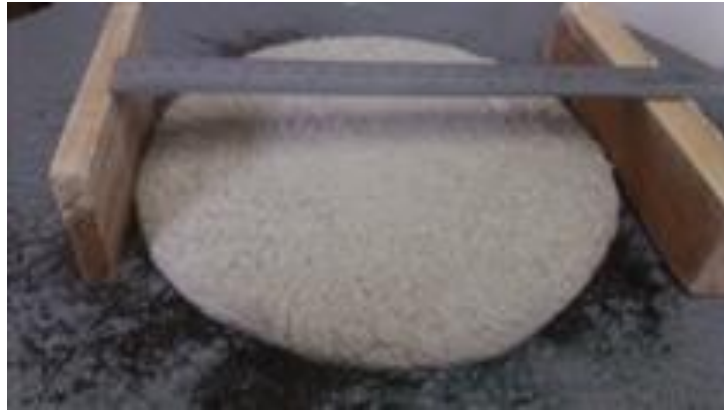
A consistência dos compósitos cimentícios (Figura 3) foi verificada de acordo com a NBR 13276 (ABNT, 2016) e a densidade de massa e teor de ar incorporado de acordo com a NBR 13278 (ABNT, 2005), no estado fresco.

Figura 3. Verificação do espalhamento para determinação da consistência dos compósitos cimentícios.

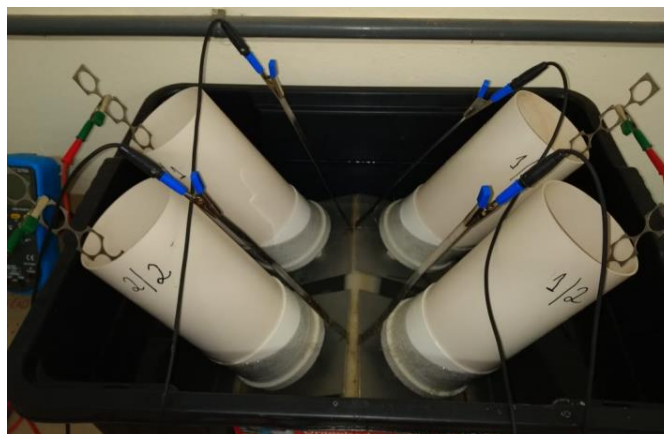
A Figura 4 apresenta o aparato utilizado para a realização do ensaio de difusão de cloretos.

Figura 4. Aparato para realização do ensaio de difusão de cloretos.

Os corpos de prova foram cortados em quatro partes iguais de 10x5 cm, utilizando-se para o ensaio as duas amostras centrais. Após serem cortadas, as amostras passaram pelo processo de pré-condicionamento, em um recipiente à vácuo com as duas faces expostas a uma pressão interna entre 1 e 5 KPa. Posteriormente, o recipiente contendo as amostras foi preenchido com uma solução de $\text{Ca}(\text{OH})_2$, até que as amostras ficassem totalmente imersas. O vácuo foi mantido no recipiente buscando garantir a saturação dos poros do compósito cimentício com a solução. Foram então preparadas duas soluções, uma de água com cloreto de sódio (NaCl) a 10%, que será o cátodo da reação e outra de água com hidróxido de sódio (NaOH) 0,3 M, que atua como ânodo. Após serem retirados do vácuo as amostras foram colocadas em tubos, e as interfaces vedadas com silicone, visando garantir que apenas as faces ficassem em contato com as soluções. Encheu-se um recipiente com a solução de NaCl e a solução de NaOH foi colocada nos tubos acima das amostras. Os tubos com as amostras foram então colocados no recipiente contendo a solução de NaCl . Ligou-se o polo positivo da fonte de energia ao ânodo e o negativo ao cátodo e fez-se passar corrente pelo sistema, visando acelerar a migração dos íons Cl^- , pelas amostras. O tempo de ensaio e a tensão são definidos com base na corrente inicial passante pelo sistema, de acordo com as recomendações de NT Build 492. As amostras foram então retiradas do equipamento, fraturadas por tração por compressão diametral, e feita a aspersão com solução 0,1M de nitrato de prata (AgNO_3), visando destacar qual foi a profundidade de penetração de cloretos nas amostras. Essa profundidade foi então medida com um paquímetro e determinou-se o coeficiente de migração de cloretos no estado não estacionário através da Equação 1, na qual D_{nssm} representa o coeficiente de migração no estado não estacionário ($10^{-12} \text{ m}^2/\text{s}$), U a tensão aplicada (V), T a média da temperatura inicial e final do ânodo ($^\circ\text{C}$), L a altura da amostra (mm), x_d a média das penetrações (mm), t a duração do teste (horas).

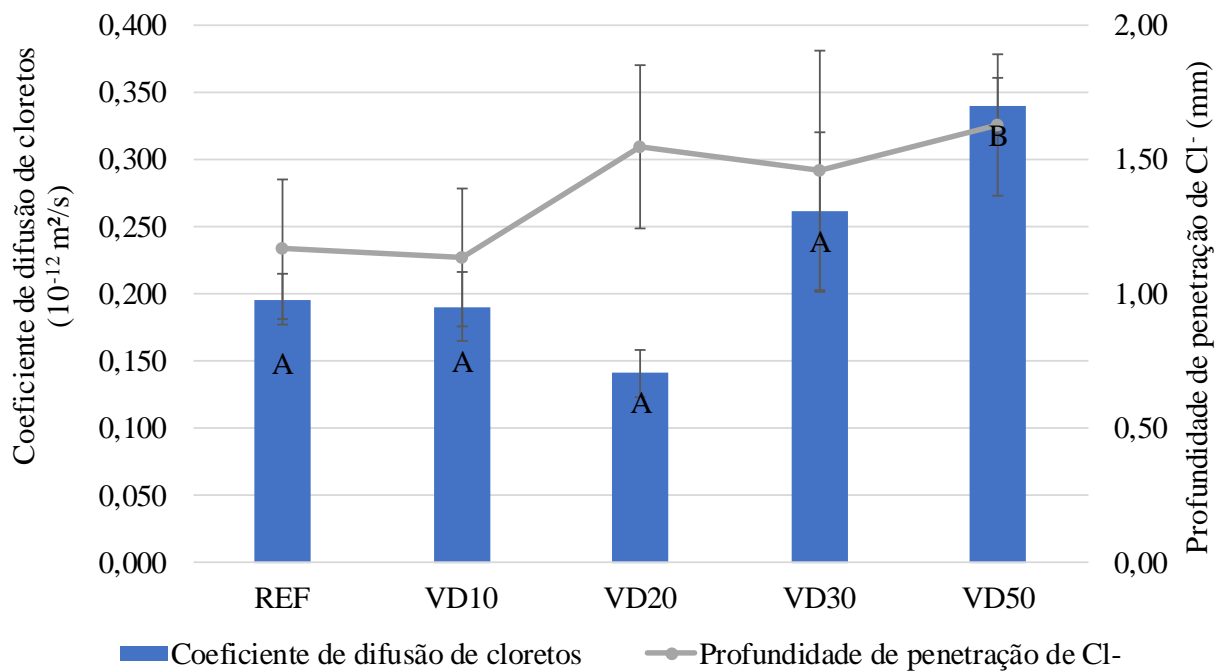
Figura 6. Coeficiente de difusão de cloretos e profundidade de penetração.

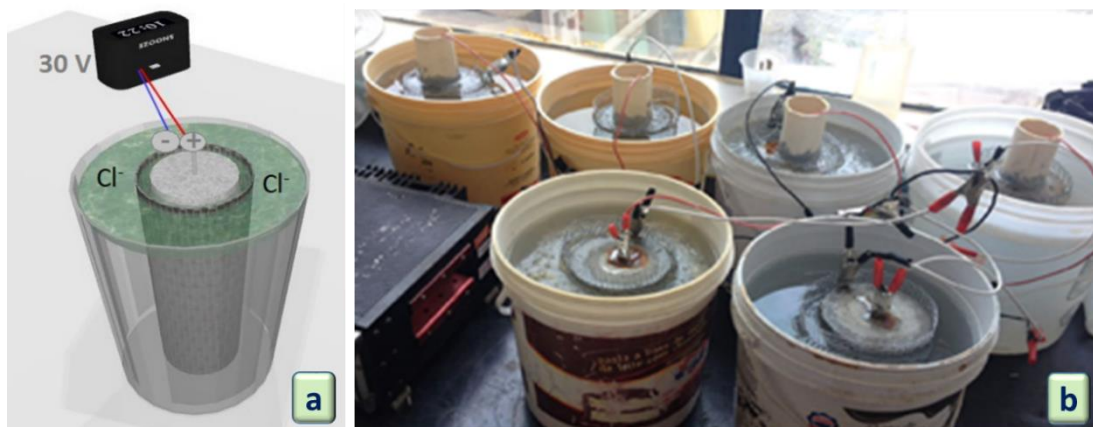
Figura 3. Esquema de ensaio de migração de cloretos: (a) esquema da ligação elétrica; (b) foto do experimento montado.

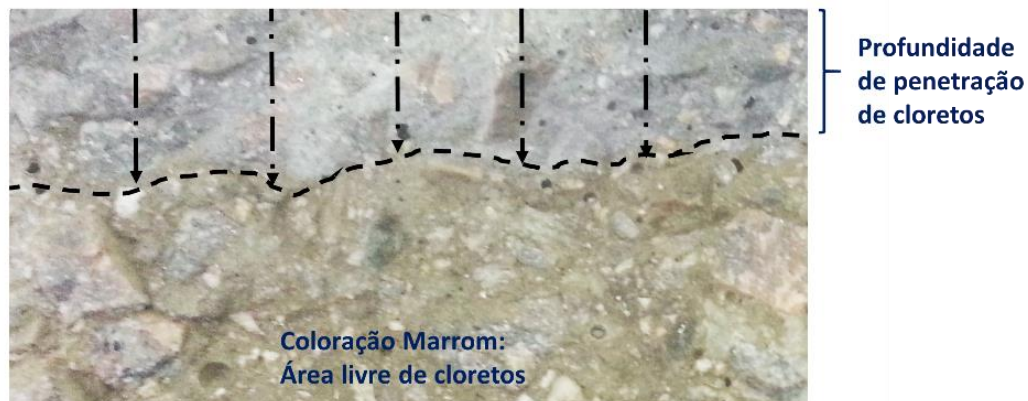
Figura 7. Ilustração do contraste obtido com a aplicação do método colorimétrico para a determinação da profundidade de penetração de cloretos, usando aspersão de uma solução de NaOH e uma de AgNO_3 .

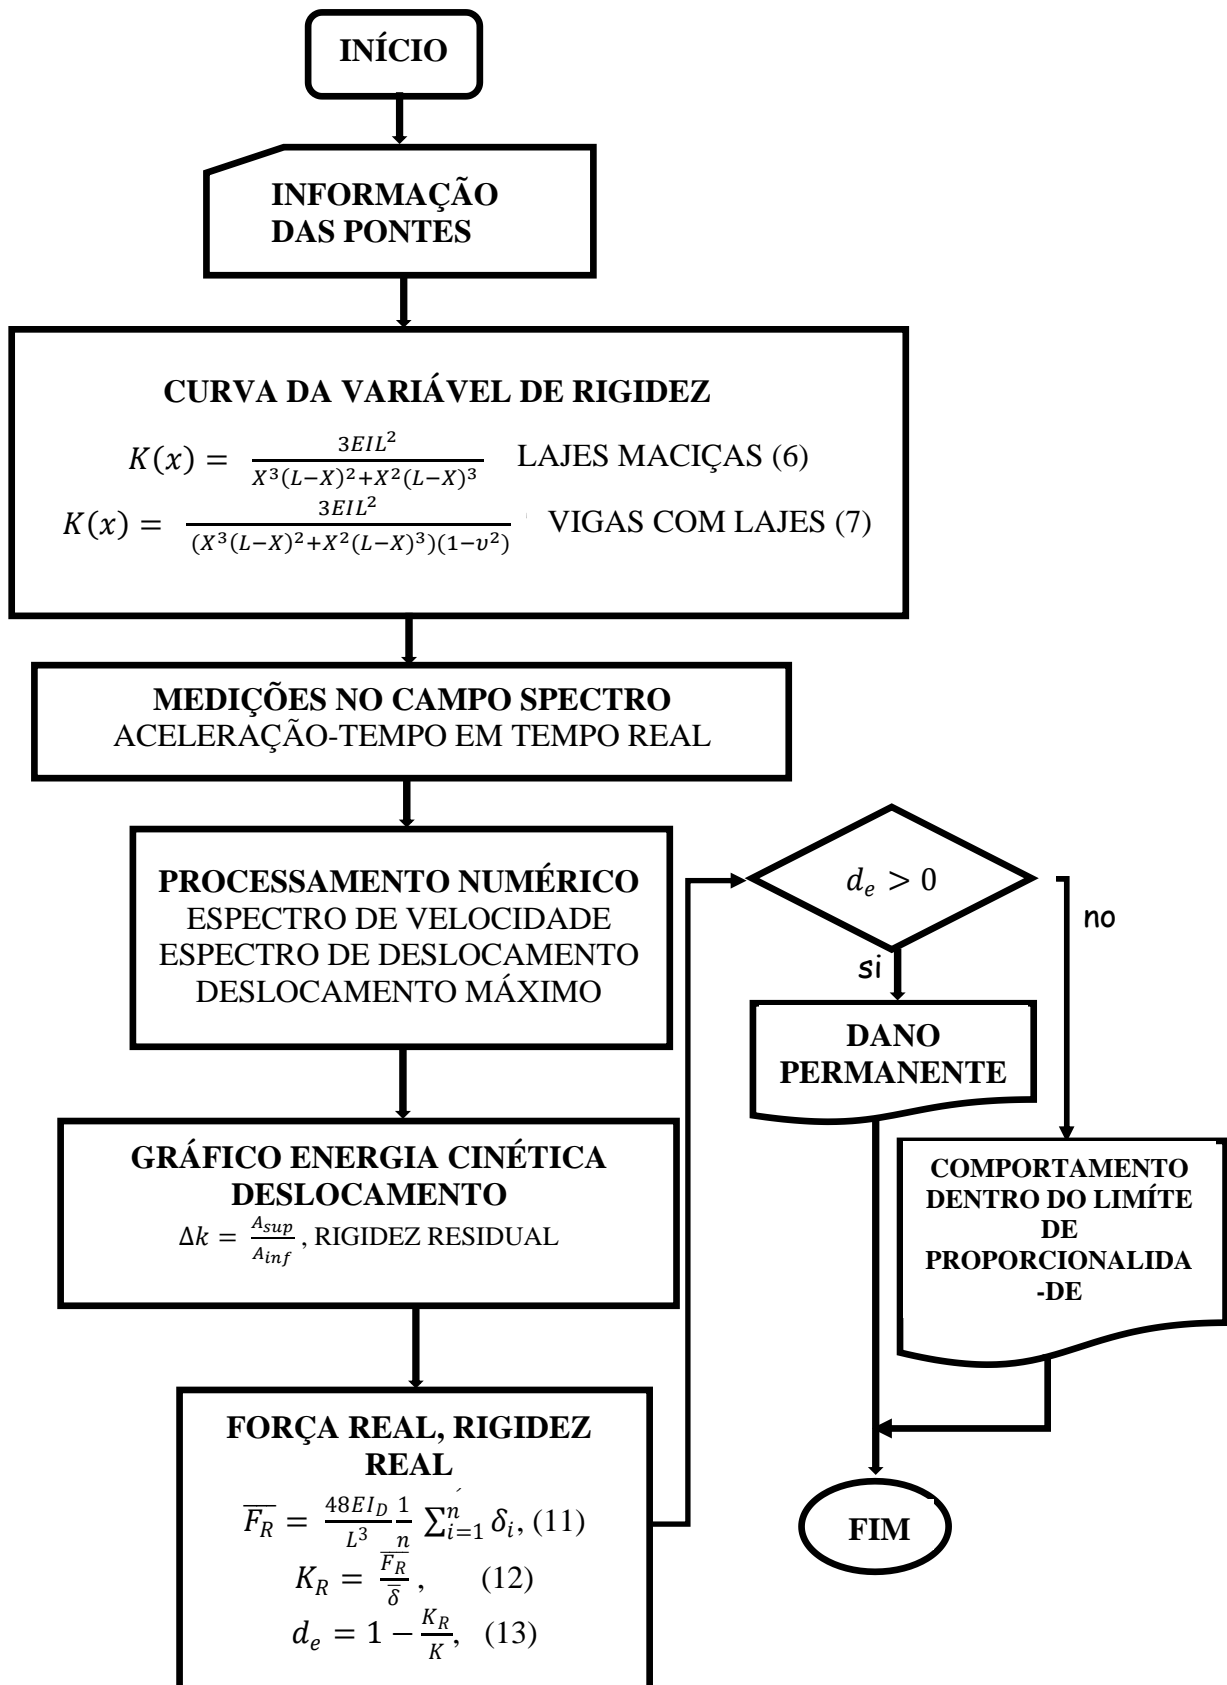
Figura 3. Diagrama de fluxo, Método da variável de rigidez.

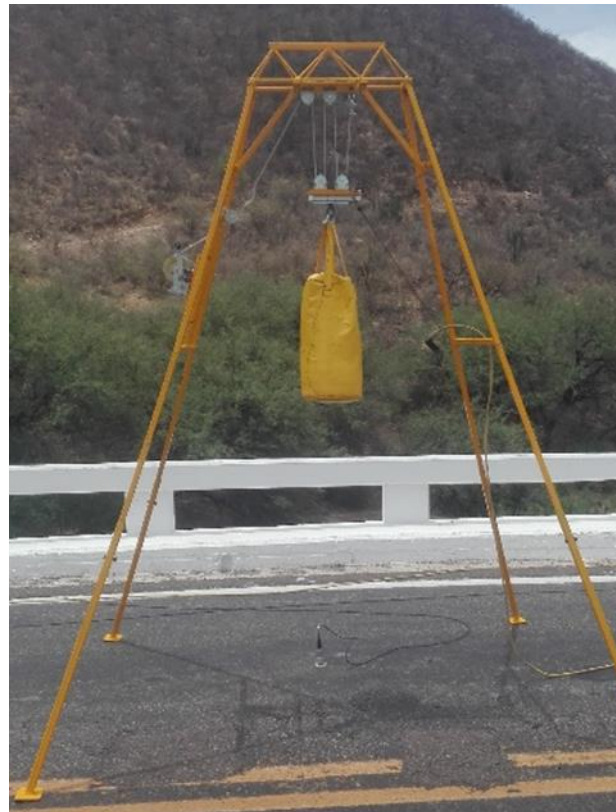
Figura 8. Aparência geral do equipamento de ensaio de campo.

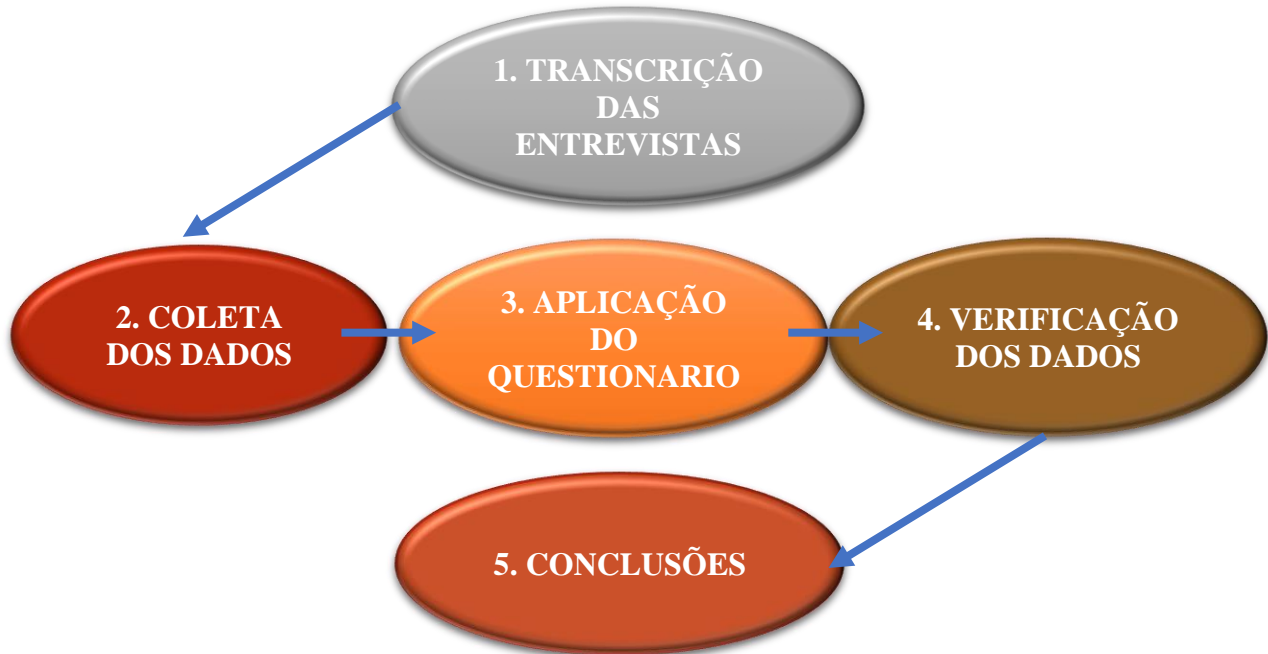
Figura 2. Metodologia aplicada nas empresas entrevistadas.

Baseado neste contexto e como Recife é possivelmente está dentre as cidades com o maior número de casos da reação registrados na literatura Brasileira fez-se uma investigação para coleta de dados sobre o tema, iniciada em dezembro de 2018 e finalizada em julho 2019. A metodologia usada dividiu-se em quatro etapas conforme a Figura 2. A metodologia desenvolvida foi baseada em entrevistas no maior número possível de empresas que executaram recuperações em fundações afetadas pela Reação Álcali Agregado, através da aplicação de um questionário com 17 perguntas, conforme Tabela 1.

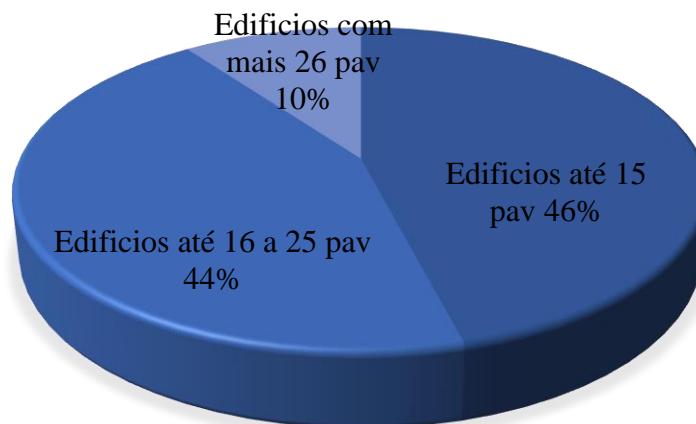
Figura 4. Número de Pavimentos

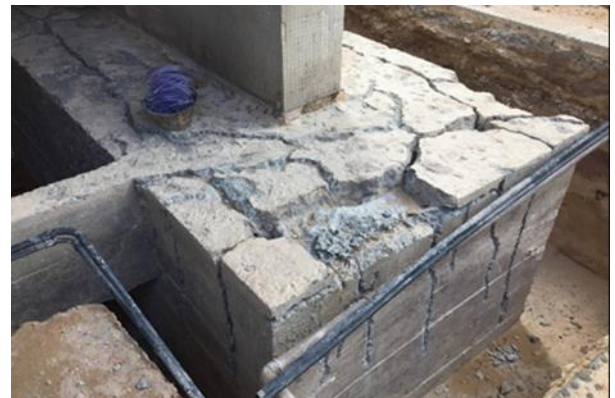
Figura 8. Fissuração do bloco com RAA

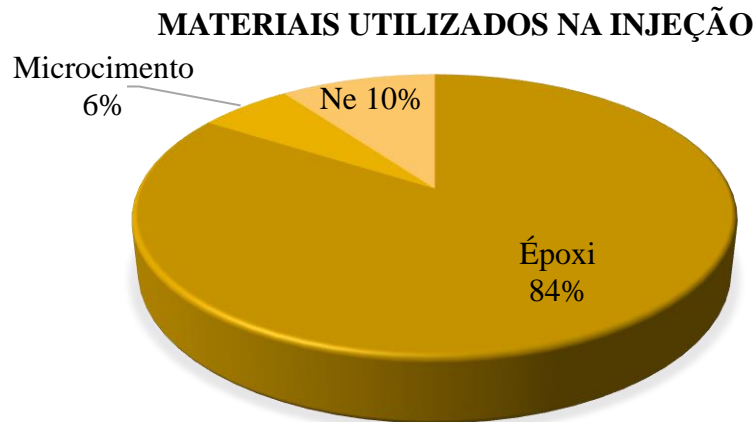
Figura 9. Materiais utilizados nas Injeções.

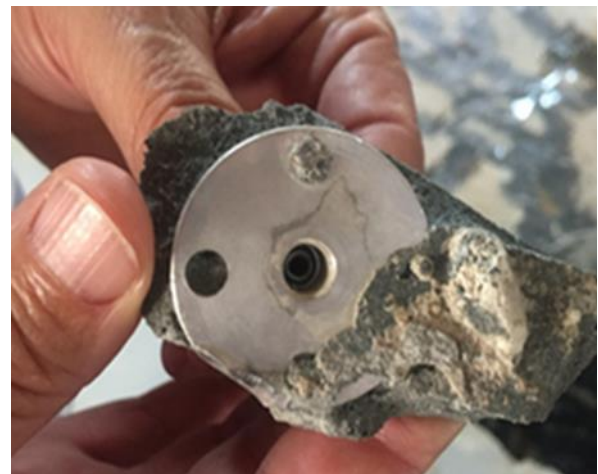
Figura 11. Purgadores metálicos.

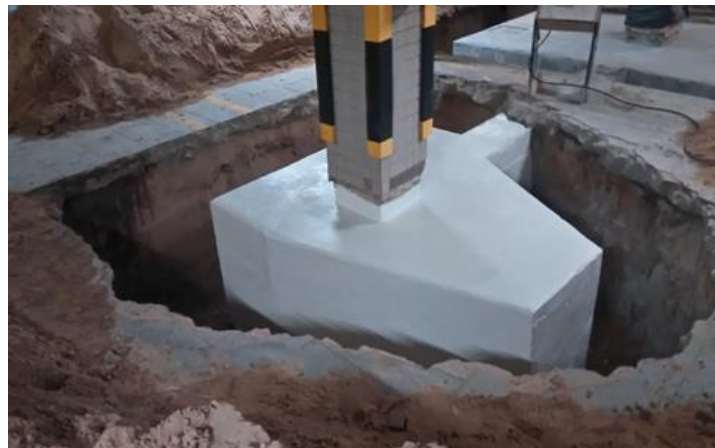
Para evitar possíveis problemas patológicos causados pela umidade é imperiosa a utilização de um sistema de impermeabilização compatível com a geometria das peças e com as características de estrutura, como o nível do lençol freático. Verificou-se na pesquisa que em todas as fundações recuperadas utilizou-se a impermeabilização nos topos e laterais dos elementos, visualizada na Figura 13.

Figura 13. Bloco impermeabilizado.

Durante a construção das fundações, sejam elas sapatas ou blocos em função da reação foi assegurada a salubridade e a durabilidade das fundações através da impermeabilização. Importante etapa em função da exposição desses elementos em contato permanente com a umidade do solo e, que quando não tratados, conduzem a umidade por capilaridade.

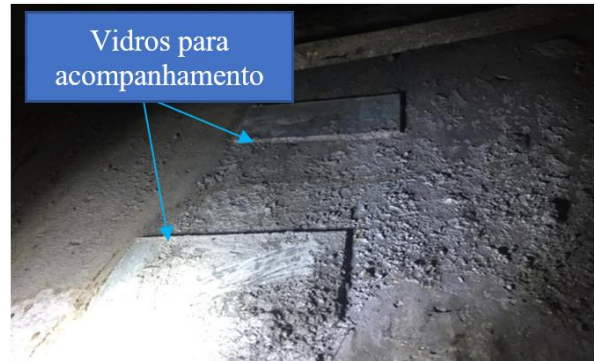
Figura 15. Interior da janela de Inspeção.
