Revista Latinoamericana de Control de Calidad, Patología y  
Recuperación de la Construcción

Volumen 11

Septiembre – Diciembre 2021

Número 3

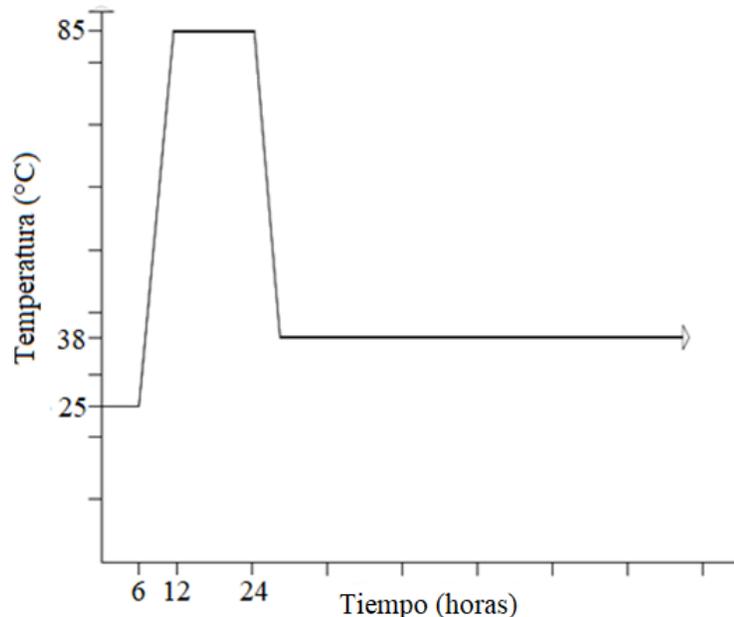
El procedimiento es el ciclo térmico adoptado para inducir la DEF previamente propuestos por Schovanz (2019) y Hasparyk et al. (2020). Los cuerpos de prueba se moldaron y mantuvieron por 6 horas en una sala húmeda hasta el inicio del ciclo térmico (período de precurado). A continuación, los cuerpos de prueba se sumergieron en agua con aumento gradual de la temperatura de 25°C hasta 85°C, permaneciendo en esta condición por 12 horas, siguiendo con el resfriado hasta los 38°C. La tasa de calentamiento y resfriado fue de 10°C por hora, a lo largo del tiempo, y hasta un año (Figura 1).

Figura 1. Ciclo térmico y ambiente de exposición.

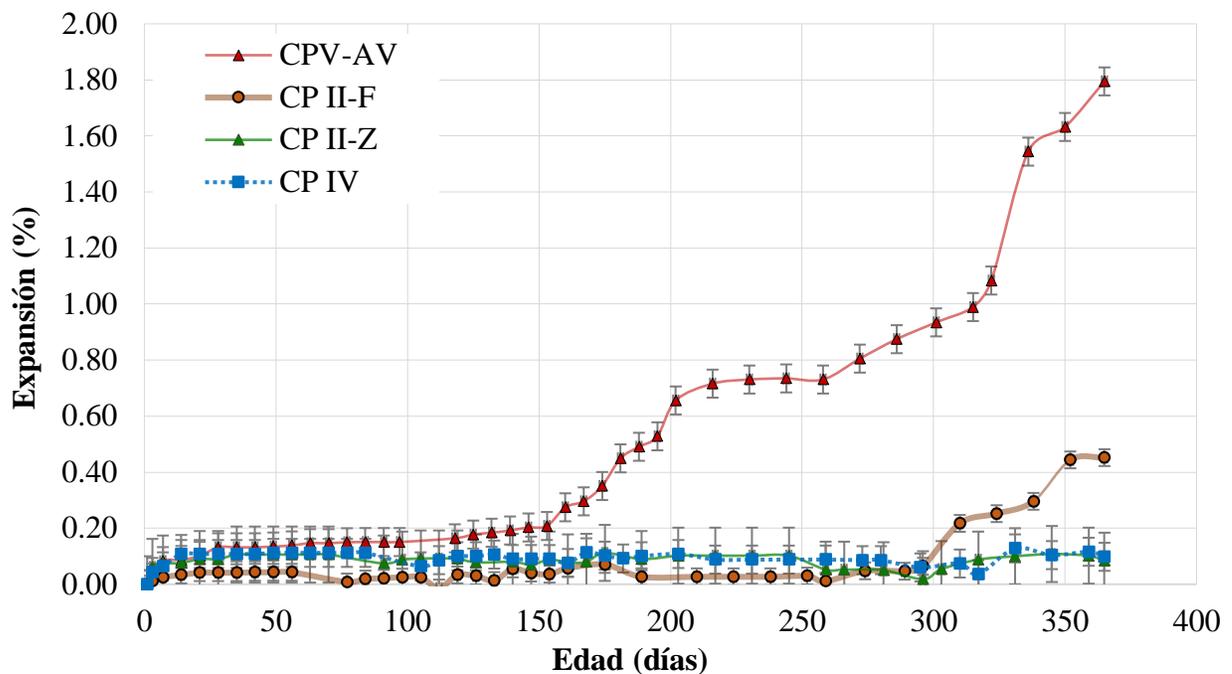
expansiones a lo largo del tiempo. El hormigón con filler calcáreo (tipo CP II-F) tuvo un desempeño totalmente diferente de los demás. Con el tiempo y hasta cerca de 300 días hubo pequeñas expansiones por debajo del 0.06%. Tras este periodo, se percibió una tasa de crecimiento significativa de hasta 365 días, cuando la argamasa alcanzó una expansión media del 0.45%.

Figura 2. Expansiones por DEF a lo largo del tiempo.

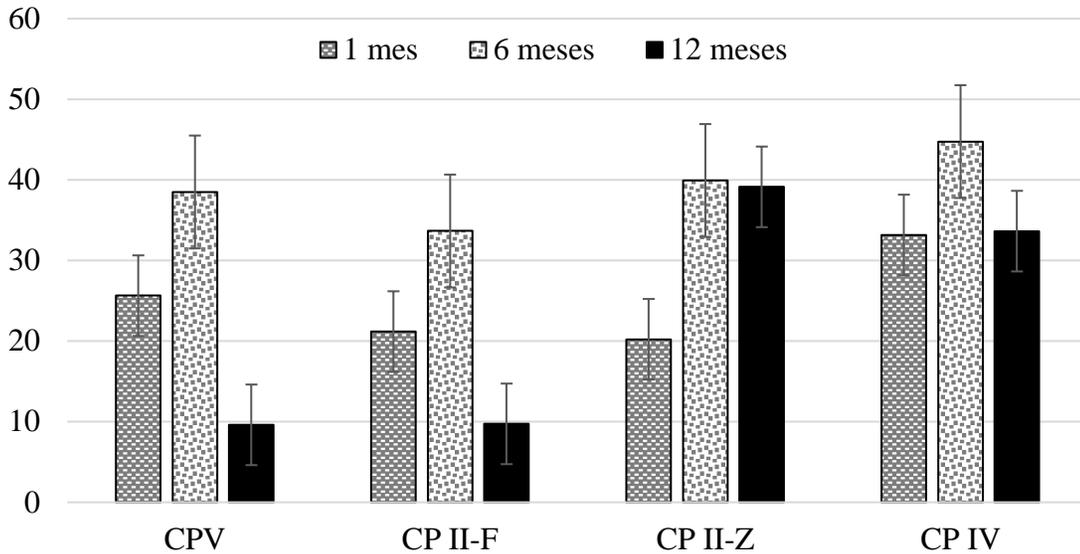
En la presencia de ceniza volante, y principalmente para o CP II-Z, no se observó una disminución de la resistencia a la compresión a lo largo de un año, considerando las expansiones bajas (menos del 0,10%), pero con relación a los 6 meses hubo una reducción del casi 2% en la presencia de este cemento, mientras que el cemento puzolánico (CP IV) sufrió una disminución de cerca del 25% en el mismo periodo (Figura 3 y Tabla 2).

Figura 3. Resistencia a la compresión a lo largo del tiempo.

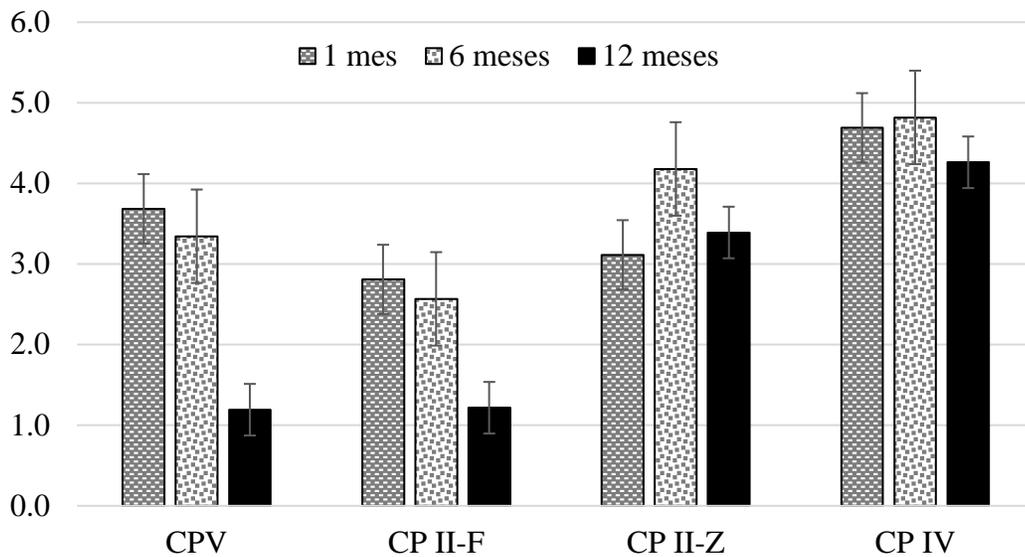
Las argamasas con ceniza volante obtuvieron un desempeño diferente, con aumento de la resistencia a la tracción hasta los primeros seis meses, siguiendo el comportamiento de la resistencia a la compresión, pero con el pasar del tiempo, y a los 12 meses, hubo una disminución del 19% y del 12% para el CP II -Z y CP IV, respectivamente (Figura 4). La ganancia inicial en la resistencia a la tracción se da debido a las reacciones puzolánicas involucrando las adiciones minerales que están presentes en estos hormigones.

Figura 4. Resistencia a la tracción a lo largo del tiempo.

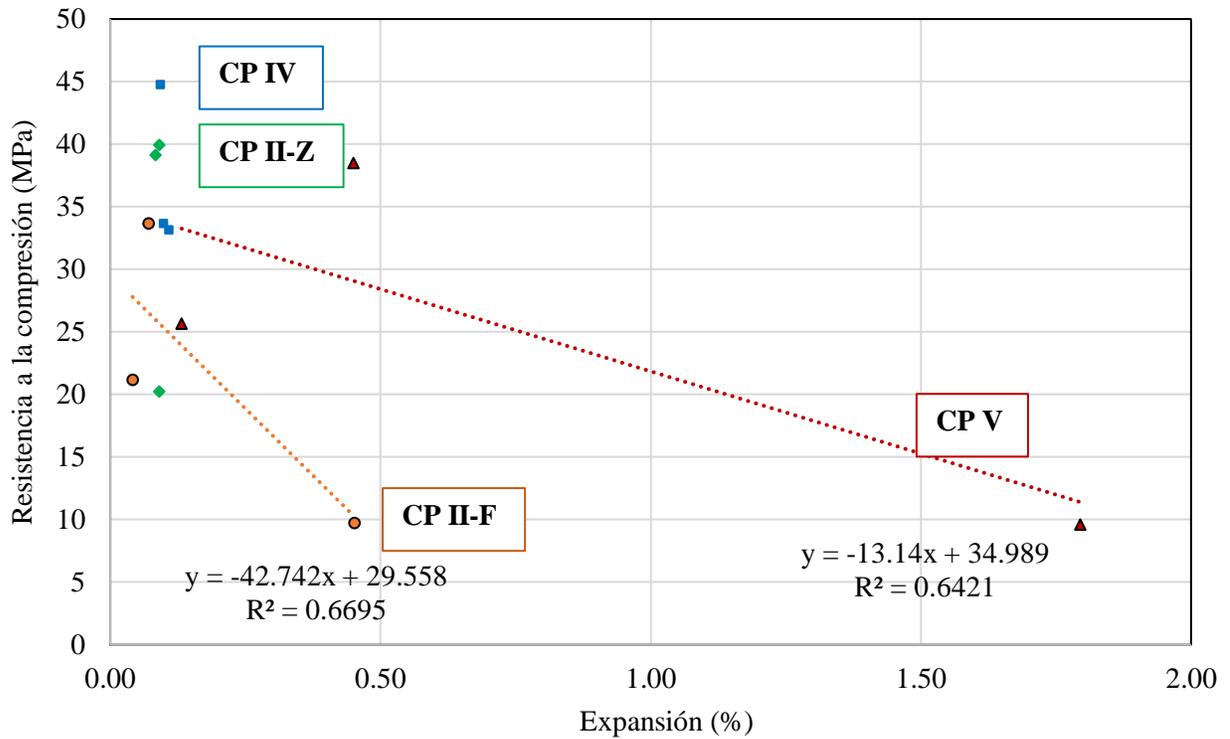
Las correlaciones entre las resistencias y el nivel de expansiones se presentan en la Figura 5 y en la Figura 6. Conforme las expansiones aumentan, las resistencias disminuyen para los cementos CP V y CP II-F; por otro lado, no es posible establecer correlación en la presencia de cementos con la ceniza volante (CP II-Z y CP IV). Para corroborar esa afirmación, se realizaron análisis microestructurales y se indicaron claramente la formación de cristales de Etringita en las argamasas conteniendo ceniza volante. De la misma manera, se analizaron muestras de argamasa de otros hormigones y la DEF detectada. En las imágenes 7, 8, 9 y 10 se puede observar la presencia de DEF, y se presentan algunos espectros de EDS, confirmando la característica química de las formaciones de Etringita.

Figura 5. Correlación entre resistencia a la compresión y expansión.

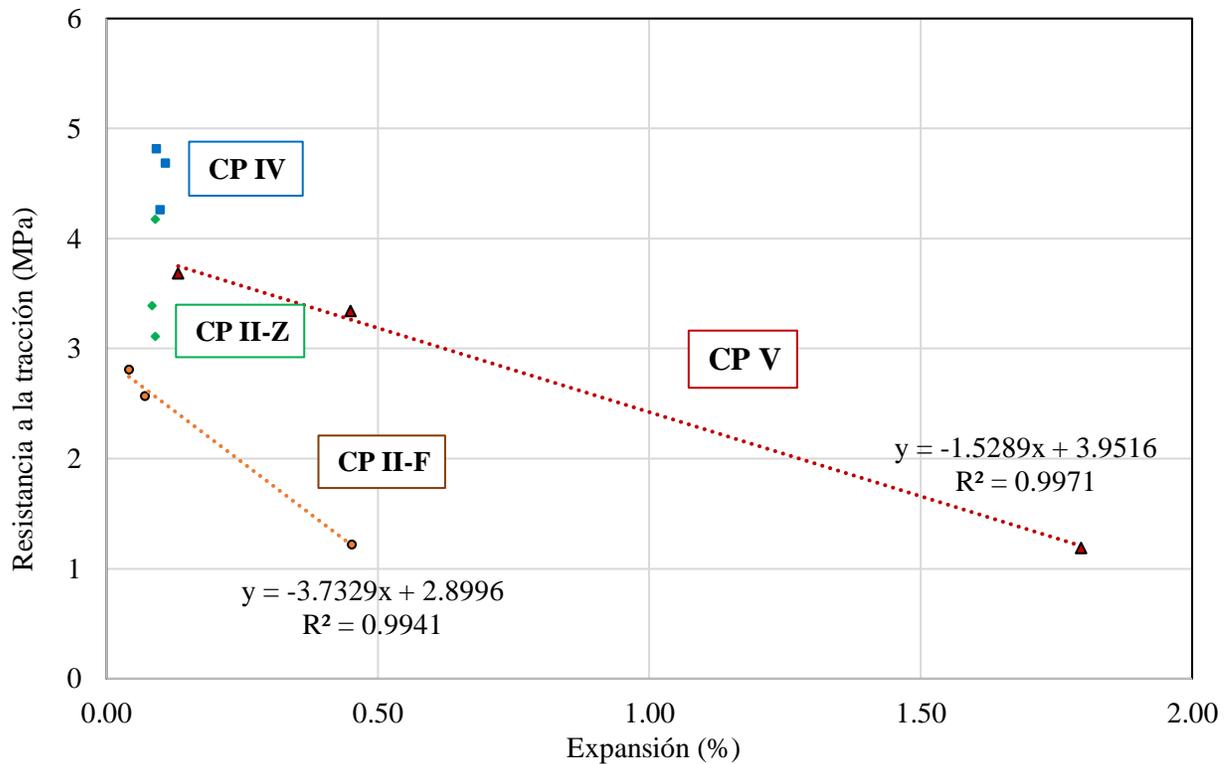
Figura 6. Correlación entre resistencia a la tracción y expansión.

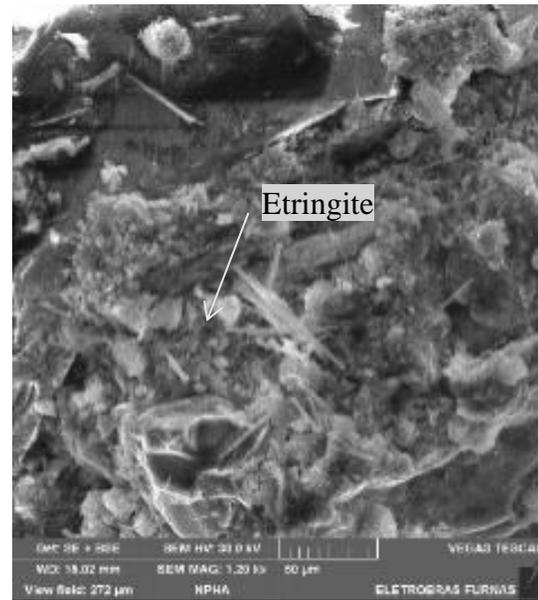
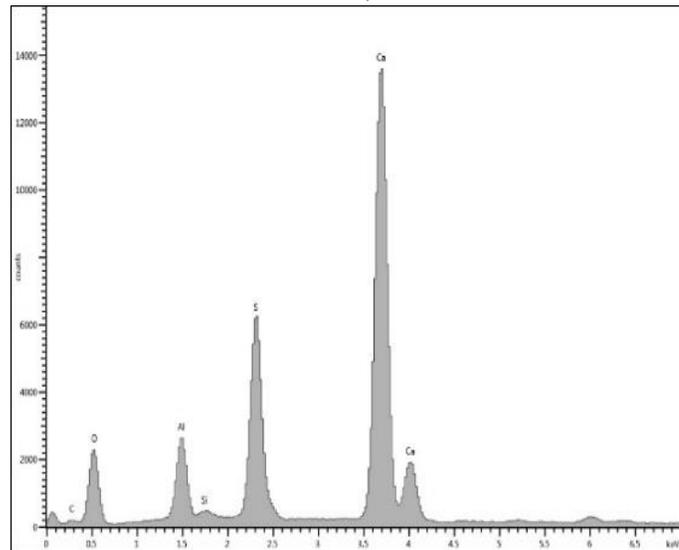
- a) Vacíos relleno e intensa microfisuración; b) Pasta frágil; con formación de Etringite; c) Etringita maciza en la pasta de hormigón y zona de transición (TZ) debilitada; d) Espectro de EDS de cristales de Etringite indicados en la Figura 7a.

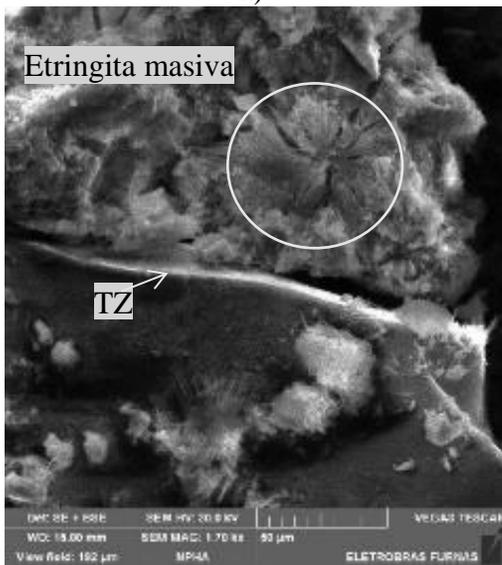
Figura 7. Micrografías de argamasas con CP V en un año:

Los análisis realizados en un año por MEV y EDS comprobaron la presencia de Etringita tardía en algunas condiciones. Es posible comparar las diferencias de cada cemento utilizado y también la magnitud de las neoformaciones. Las expansiones, así como el comportamiento mecánico, pueden ser explicados por la microestructura. Los daños de DEF para la resistencia a la tracción siguieron este orden decreciente: CP V; CP II-F; CP II-Z; CP IV. Del punto de vista microestructural, se observaron incidencias de neoformación de Etringita en los vacíos y pasta de hormigón y fragilidad de la pasta en el mismo orden. Aunque, se detectó alguna pérdida de adherencia entre la pasta y el agregado en todas las muestras, independientemente del tipo de cemento. Además de eso, para las argamasas producidas sin ceniza volante (CP V e CP II-F) la presencia de neoformaciones de

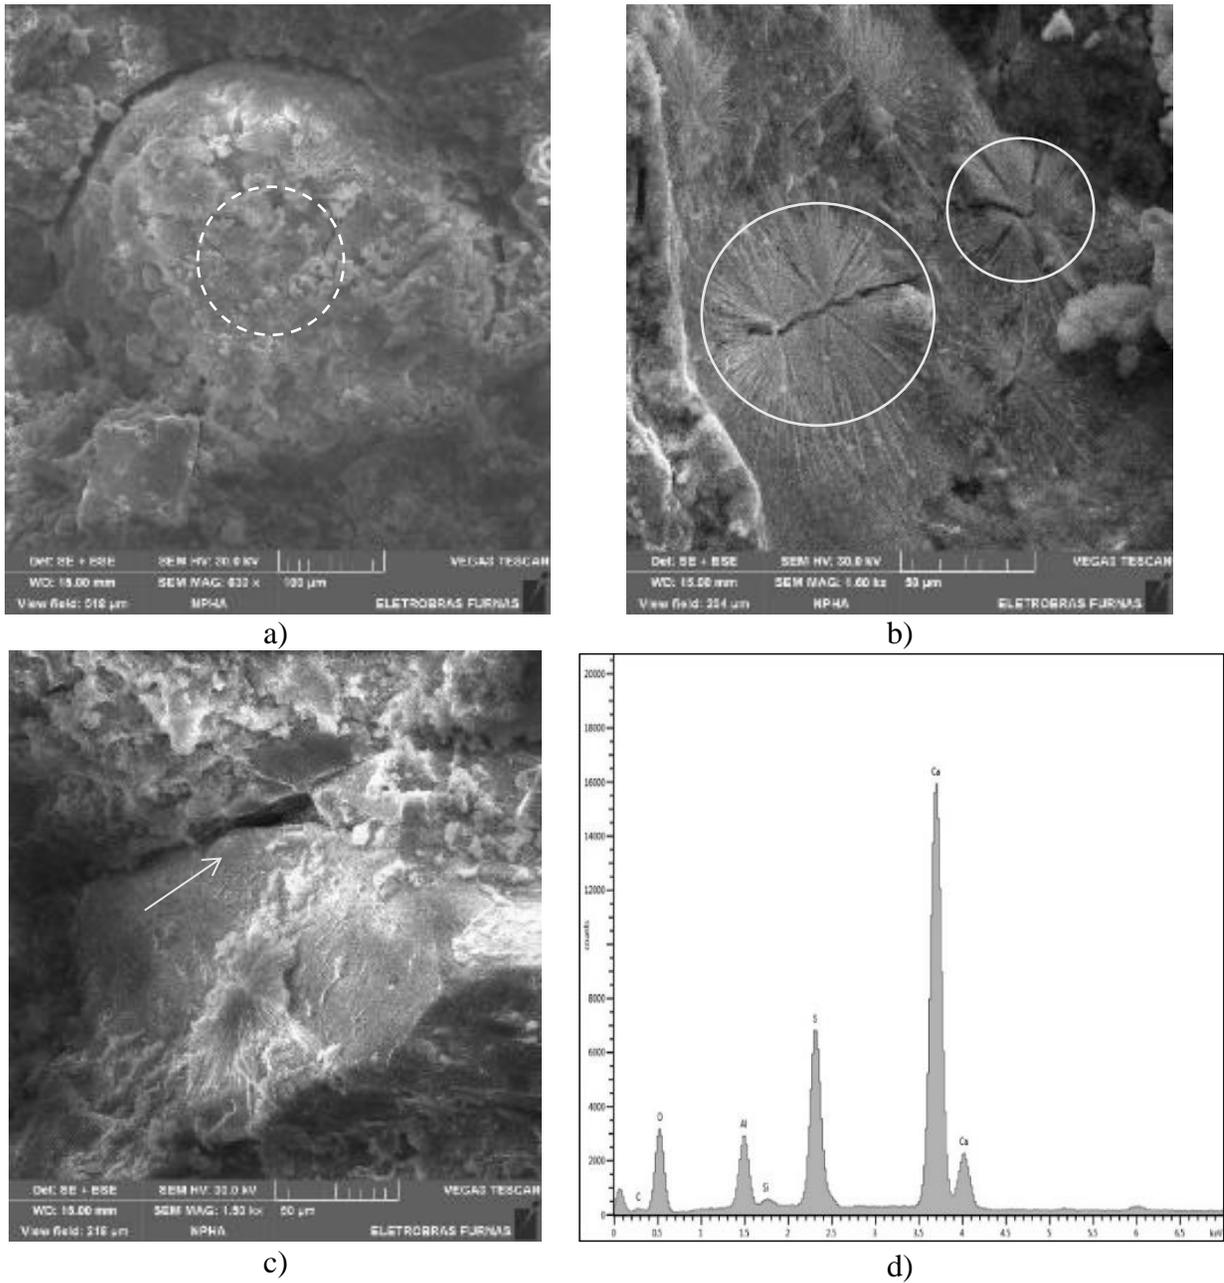
Figura 8. Micrografías de argamasas con CP II-F en un año:

- a) DEF rellenando un vacío; b) Cristales de Etringita comprimidos en la pasta de hormigón; c) Pérdida de adherencia entre la pasta de hormigón y el agregado y neoformaciones en la superficie del agregado; d) Espectro de EDS de Etringita masiva indicada en la Figura 8a.

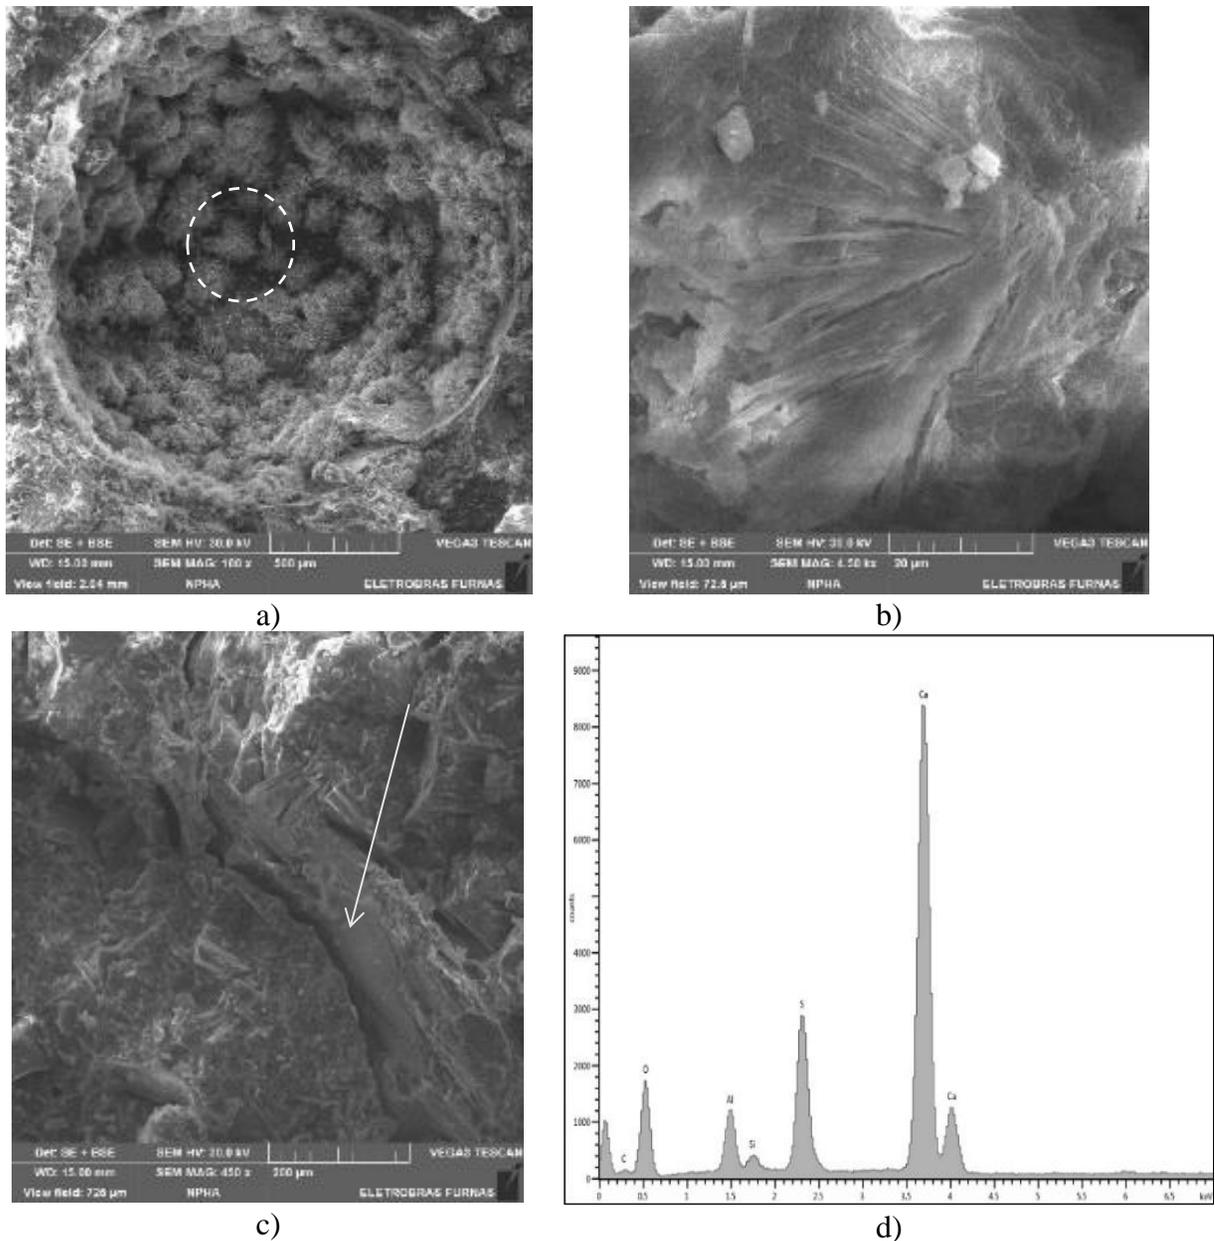
Figura 9. Micrografías de argamasas con CP II-Z en un año:

- a) Aglomeración de Etringita en un vacío; b) Formaciones macizas en la pasta de hormigón; c) Desprendimiento entre pasta y agregado; d) Espectro EDS de aglomeraciones de Etringita indicadas en la Figura 9a.

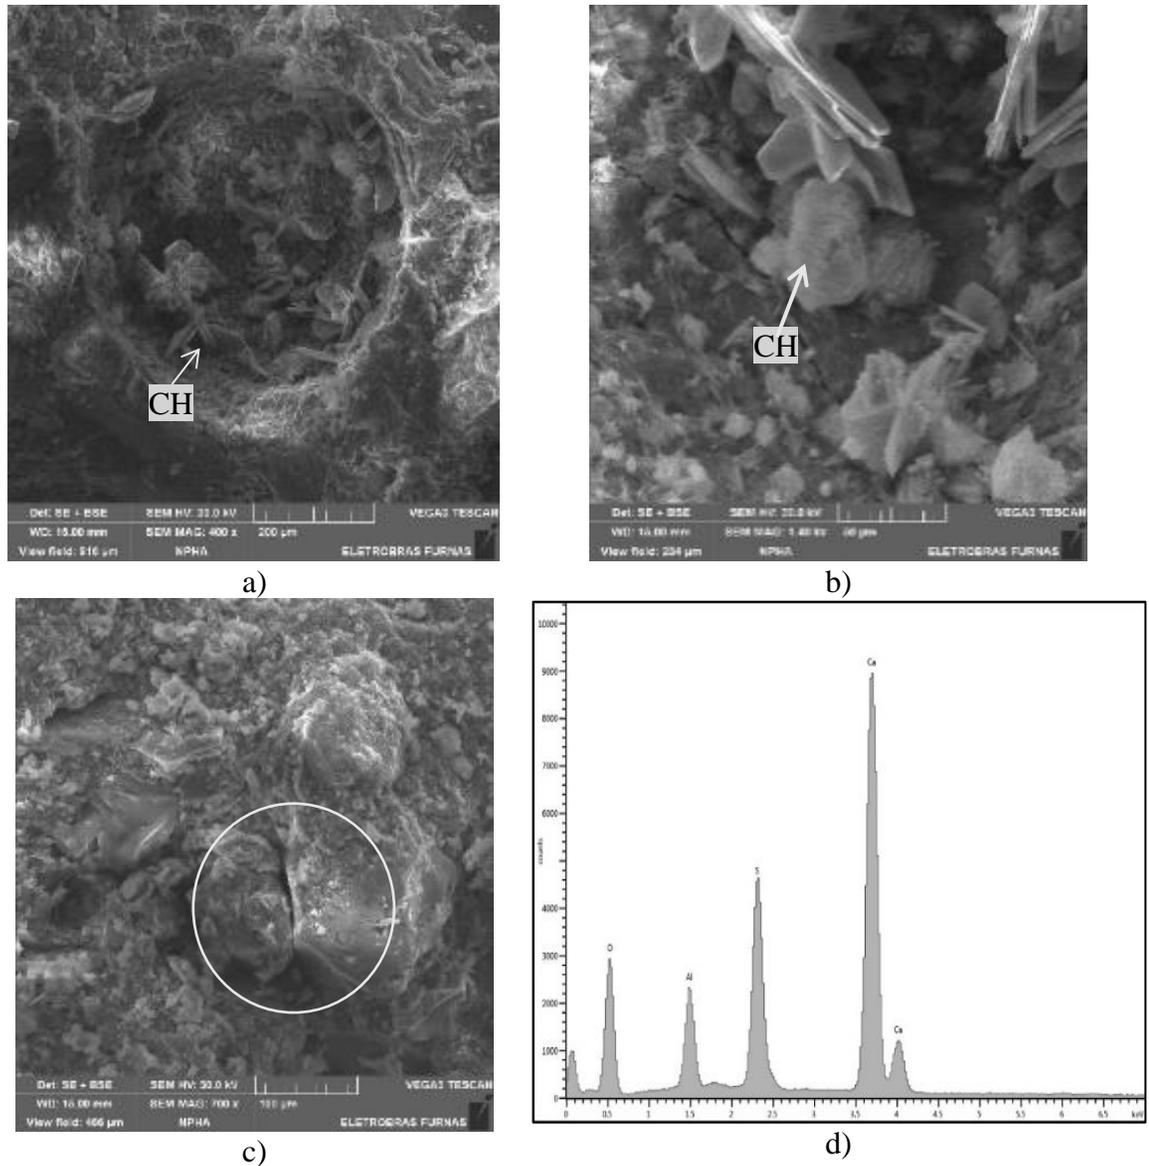
Figura 10. Micrograffías de argamasas con CP IV en un año:

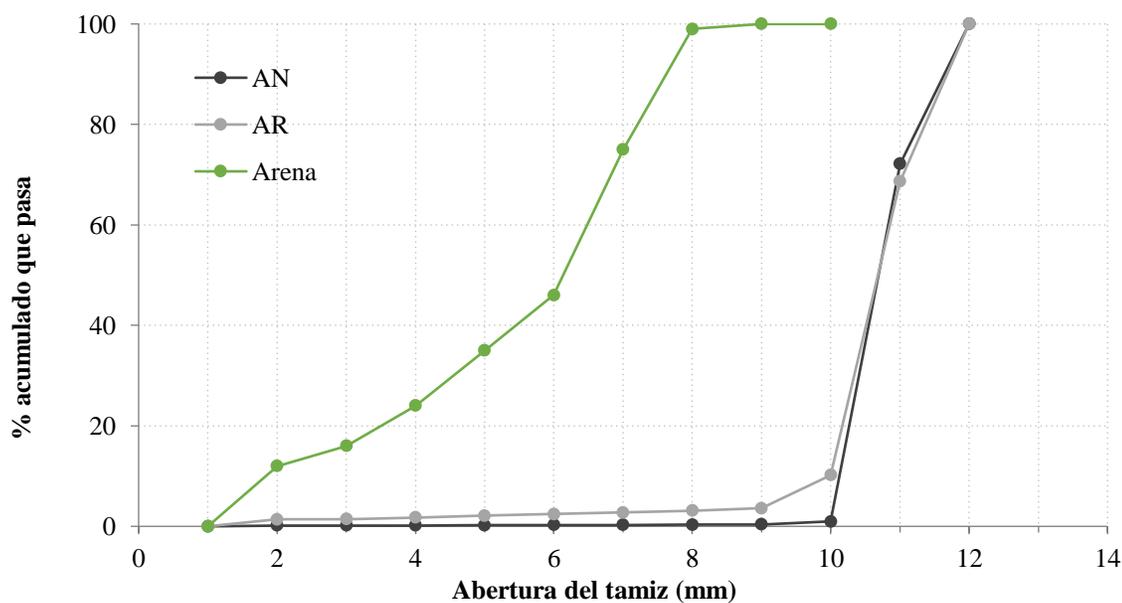
Figura 1. Granulometría de los áridos utilizados.

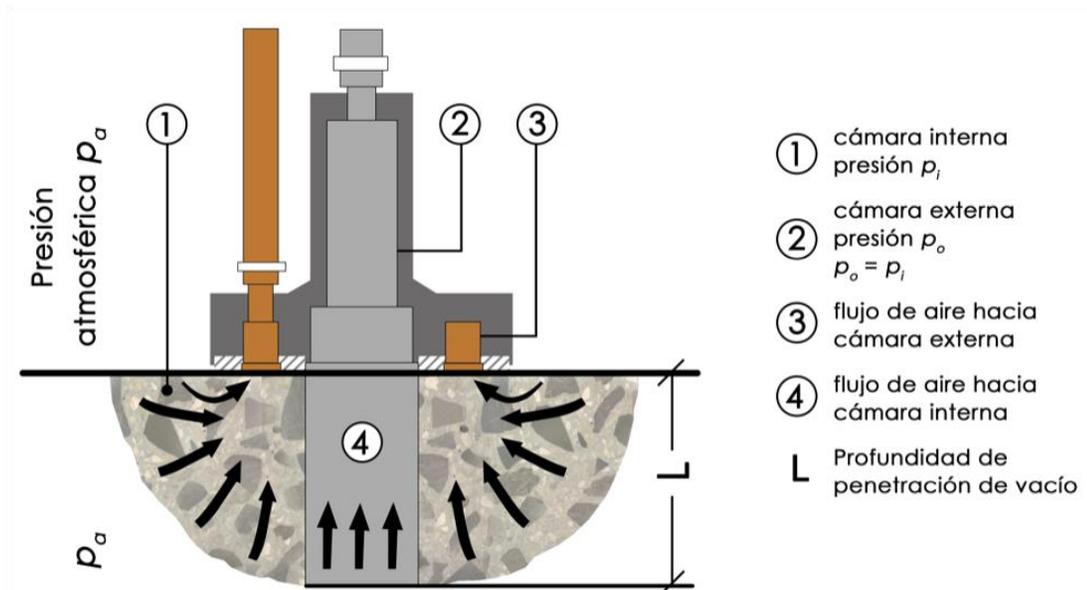
El coeficiente de permeabilidad al aire ( $kT$ ) en hormigones con un GS del 65% se obtiene con el equipo Torrent Permeability Tester de Proceq. Este equipo consiste en una célula con doble cámara de vacío y un regulador de presión que asegura que el aire fluye en el ángulo correcto desde la superficie hacia su cámara interna (ver Figura 2). Esto permite el cálculo de  $kT$  a través de un ensayo rápido y no destructivo que puede realizarse tanto en laboratorio como in situ. Se realizan mediciones sobre 3 probetas en ambas caras para cada dosificación estudiada.

Figura 2. Ensayo de permeabilidad con el equipo Torrent Permeability Tester y esquema de funcionamiento del equipo.

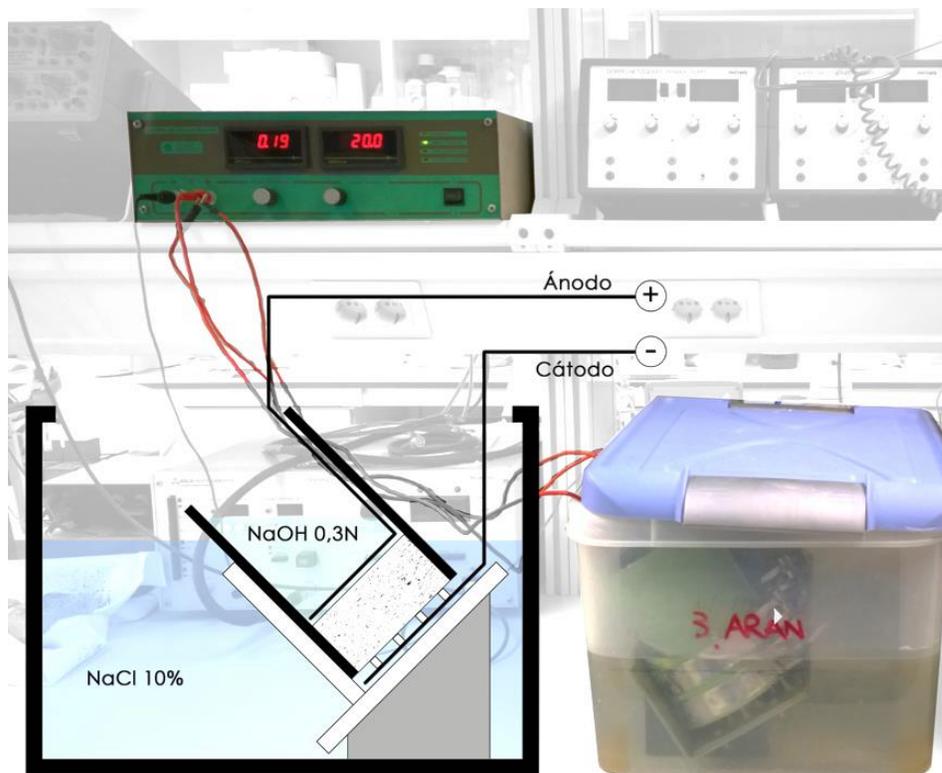
Figura 3. Migración de cloruros en el hormigón. Esquema de ensayo según la norma NT Build 492.

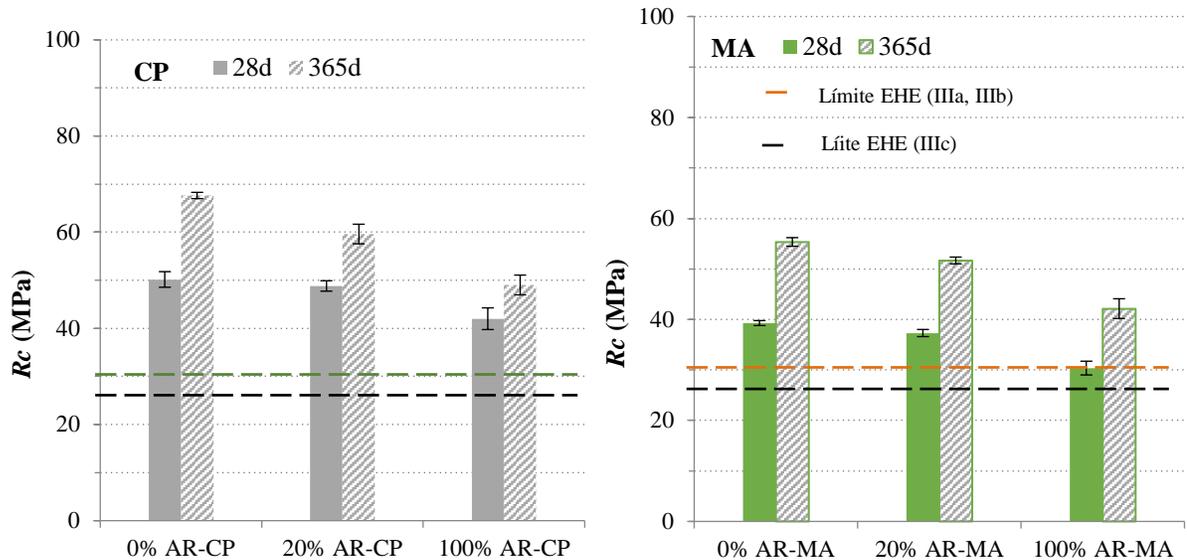
Respecto a la caracterización mecánica de los hormigones, se ha utilizado el valor medio de cuatro probetas para el análisis de la resistencia a compresión. La Figura 4 muestra los valores obtenidos de resistencia a compresión, donde el porcentaje expresado, seguido de *AR*, se refiere a la cantidad de árido reciclado presente en la mezcla; *CP*, se refiere a la matriz cementicia compuesta por CEM I 52,5 R; y *MA* a la matriz cementicia alternativa (35% ceniza volante, 15% catalizador de craqueo catalítico y 50% *CP*). En general, se observa que todos los hormigones superan los límites establecidos por la EHE-08 para ser utilizados como hormigón estructural (25 MPa) y como hormigón en zonas atmosféricas expuestas a un ambiente marino (30 MPa), aunque es notorio que los valores de resistencia a compresión son menores en todos los hormigones respecto al patrón (0%*AR-CP*), tanto a 28 como a 365 días. Los resultados muestran que conforme aumenta el porcentaje de sustitución de árido natural por árido reciclado se produce una disminución en la resistencia, coincidiendo con los resultados obtenidos por otros autores (Hansen, 1992, Poon, 2004, Etxebarria et al., 2007, Corinaldesi, 2010). Esto sucede tanto en los hormigones con *CP* como en los elaborados con *MA*. El uso de áridos reciclados afecta a esta propiedad debido a su mayor porosidad y al débil comportamiento de la microestructura por la existencia de distintas zonas de interfase, ya que además de la unión pasta-árido que presenta el árido reciclado, aparece otra zona de contacto entre la pasta del árido reciclado y la pasta nueva.

Figura 4. Valores de resistencia a compresión a 28 y 365 días para los distintos hormigones estudiados.

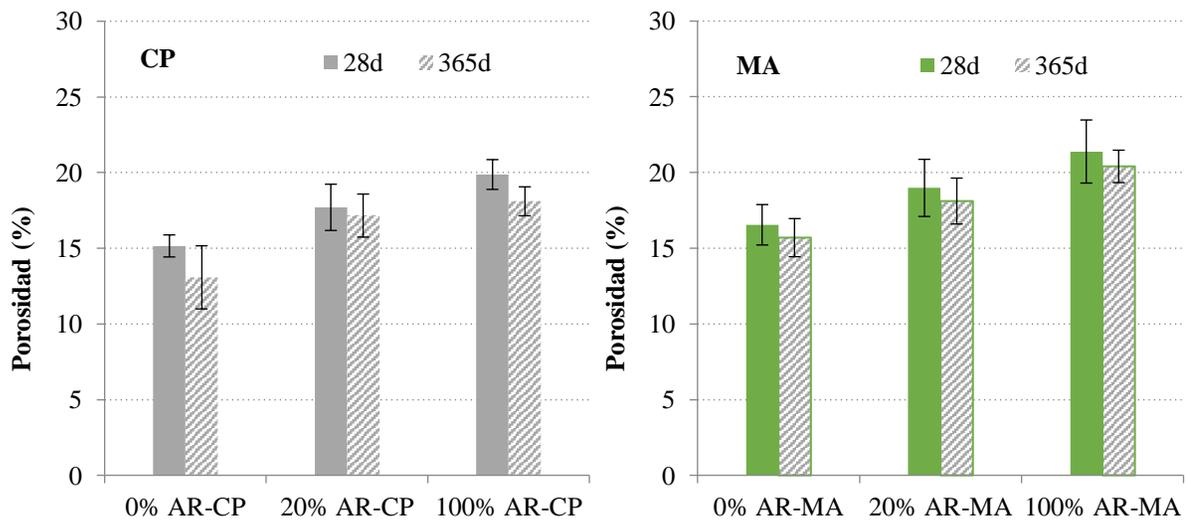
En lo referente a la porosidad (Figura 5), ésta aumenta a medida que se incrementa la sustitución de AN por AR (Chaofeng et al., 2021, Kou et al., 2011). Este aumento se debe en gran parte a la mayor porosidad del árido reciclado (Etxebarria et al., 2006). Es claramente observable en los resultados a 28 días que los hormigones más porosos son aquellos con sustitución total de árido natural por reciclado (100%AR-CP y 100%AR-MA) y que la porosidad se mantiene prácticamente constante en ambos casos, sin importar la matriz cementante.

Figura 5. Valores de porosidad a 28 y 365 días en los hormigones estudiados.

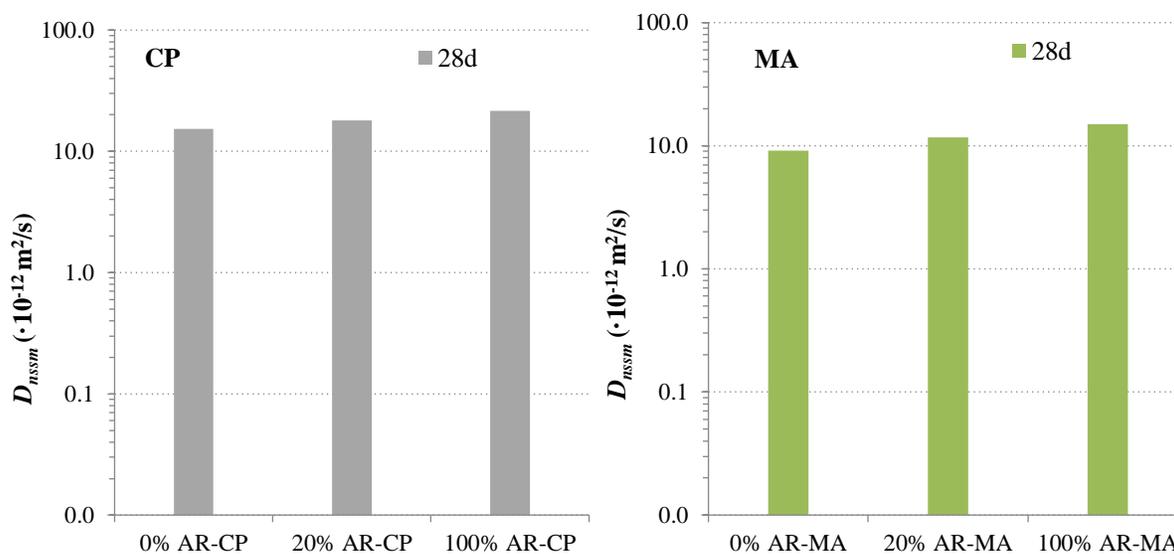
La Figura 6 muestra los valores de coeficiente de migración de cloruros obtenidos en hormigones curados durante 28 días y medidos según la NT Build- 492.

Figura 6. Coeficiente de migración de cloruros a 28 días.

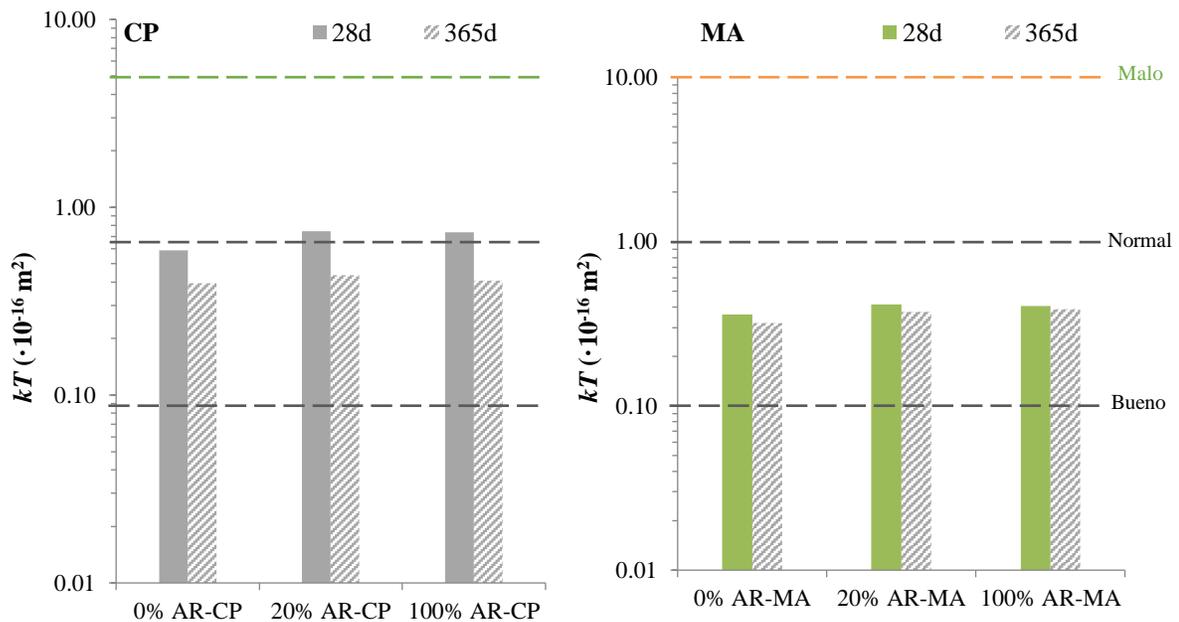
En lo referente a la evolución de esta propiedad, se observa que los valores de permeabilidad de todos los hormigones disminuyen con el tiempo de curado, debido al completo desarrollo de la microestructura.

Figura 7- Coeficientes de permeabilidad al aire a 28 y 365 días.

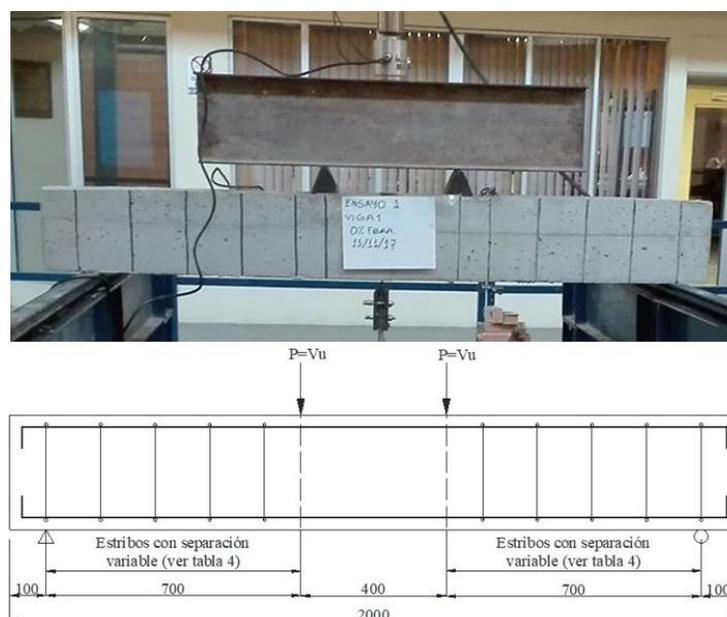
Figura 1. Arreglo general del ensayo de las vigas

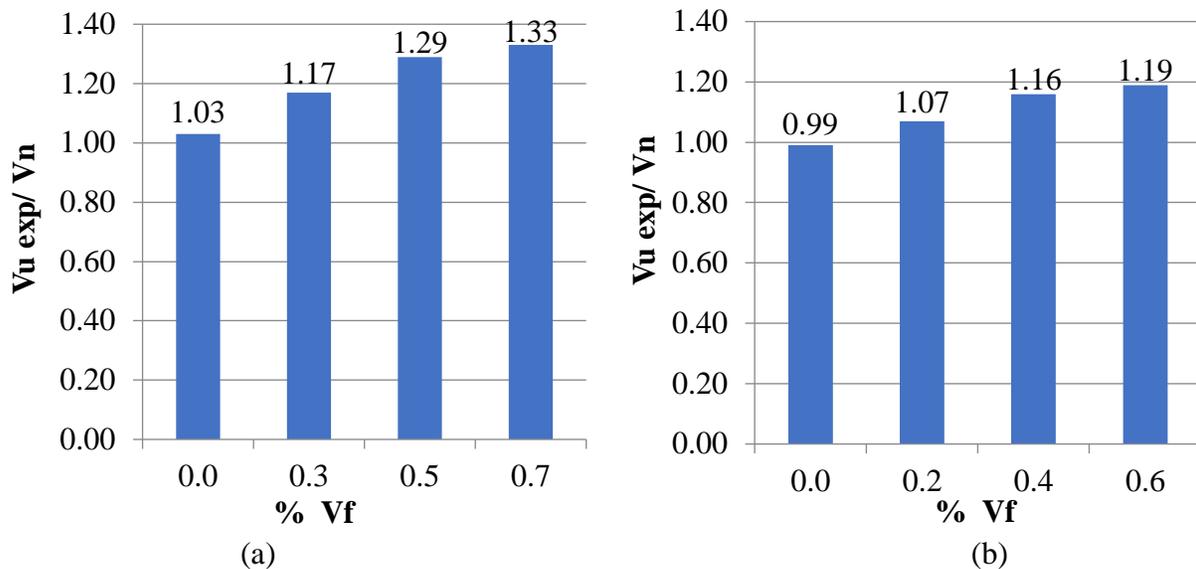
El efecto en la resistencia última a cortante proporcionado por el reforzamiento con las fibras de acero es evidente al comparar las tablas 5, 7 y 8, sin embargo, resulta conveniente hacer una relación directa entre la resistencia obtenida experimentalmente y la resistencia analítica. En la figura 2a se presentan de manera gráfica estos valores, que se obtuvieron al dividir la columna 3 de la tabla 8 entre la resistencia nominal a cortante (ecuación 1) para la relación a/c = 0.55 y la figura 2b muestra los valores que se obtuvieron al dividir la columna 6 de la tabla 8 entre la resistencia nominal a cortante (ecuación 1) para la relación a/c = 0.35.

Figura 2. Aportación del reforzamiento con fibras comparando la resistencia experimental a cortante de las vigas de concreto fibroreforzado con estribos obtenida de la tabla 8 vs la resistencia nominal a cortante obtenida de la tabla 5. (a) Relación  $a/c=0.55$ . (b) Relación  $a/c=0.35$ .

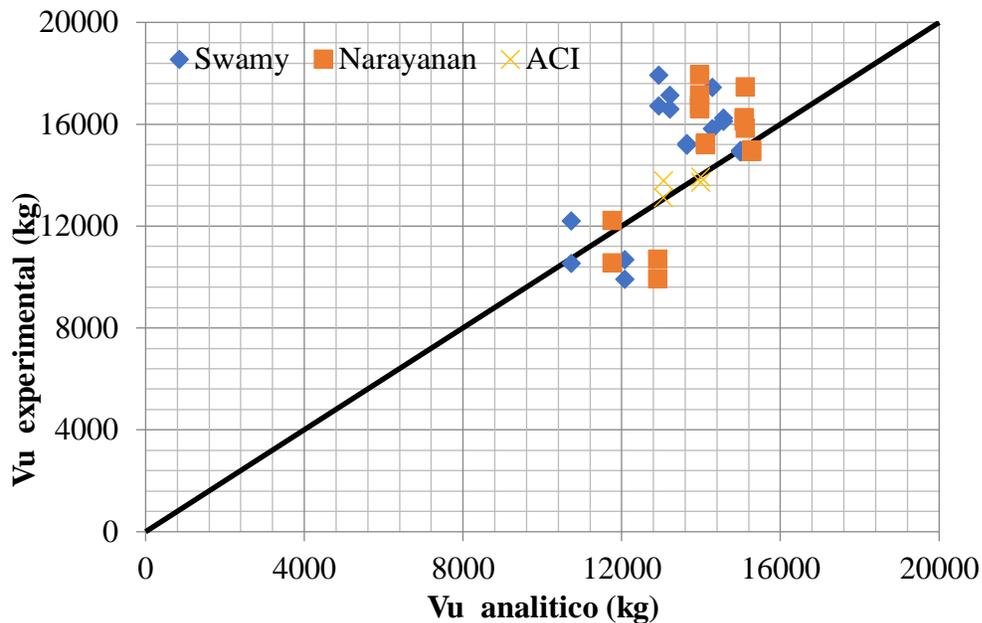
El comportamiento gráfico de lo discutido anteriormente se presenta en la figura 3 donde se puede observar una relación entre los resultados de la resistencia experimental última a cortante y los resultados de los modelos analíticos. Se observa que la predicción de los valores obtenidos de los modelos que se aproximan a la diagonal es igual a la experimental, en caso contrario, todos los valores por debajo de esta diagonal son poco conservadores. Tal es el caso de algunos puntos del modelo de Narayanan que presentan un grado menor de aproximación con respecto a los otros modelos analíticos propuestos por Swamy y ACI. La mayoría de los puntos graficados de los tres modelos muestran similitud en sus resultados y se consideran conservadores ya que se encuentran sobre la diagonal.

Figura 3. Resistencia experimental a cortante vs resistencia última a cortante obtenida por los tres modelos analíticos propuestos, para vigas fibroreforzadas con ambas relaciones  $a/c$ , con estribos y sin estribos.

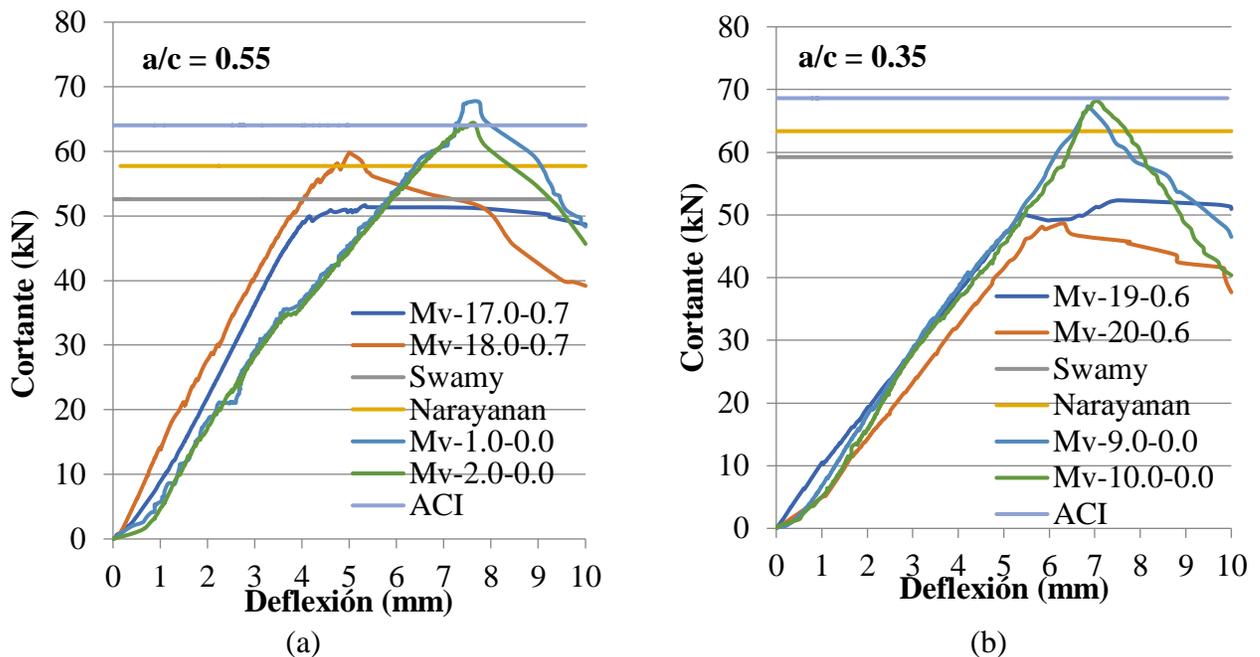
En la figura 5 se presentan los resultados de la resistencia experimental a cortante de las vigas de concreto fibroreforzado sin estribos, pero con el mayor contenido de fibra y se comparan con las vigas control y los valores límites de los tres modelos estudiados.

Figura 5. Comportamiento de vigas fibroreforzadas sin estribos comparadas con las vigas control. (a) Relación  $a/c=0.55$ . (b) Relación  $a/c=0.35$ .

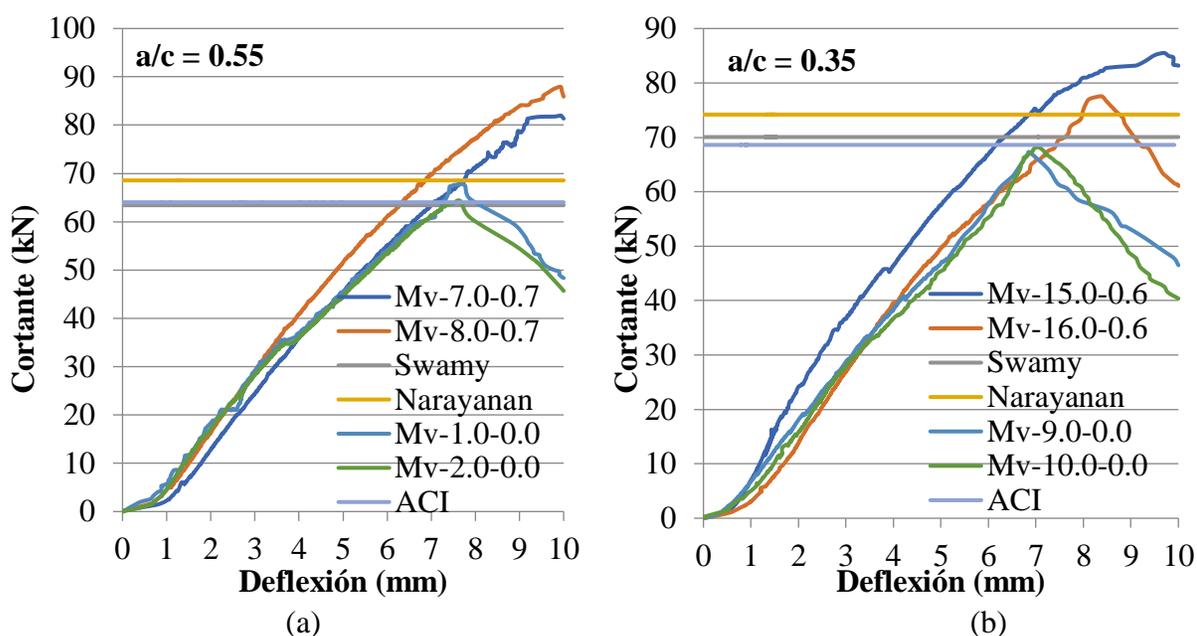
En caso contrario, se puede observar en la figura 6 en donde las vigas fibroreforzadas con el máximo  $V_f$  y con la menor cantidad de estribos tuvieron una mayor resistencia a cortante que las vigas control, inclusive sobrepasan de manera significativa para ambas relaciones  $a/c$  los valores límites de los modelos. La aportación de las fibras en combinación con la mitad del área de acero transversal que tienen las vigas control, incrementó la resistencia última a cortante con respecto a la resistencia nominal teórica y resultó ser considerablemente mayor en comparación con los resultados obtenidos para las vigas control con la mayor cantidad de estribos.

Figura 6. Comportamiento de vigas fibroreforzadas con la cantidad mínima de estribos comparadas con las vigas control. (a) Relación  $a/c=0.55$ . (b) Relación  $a/c=0.35$ .

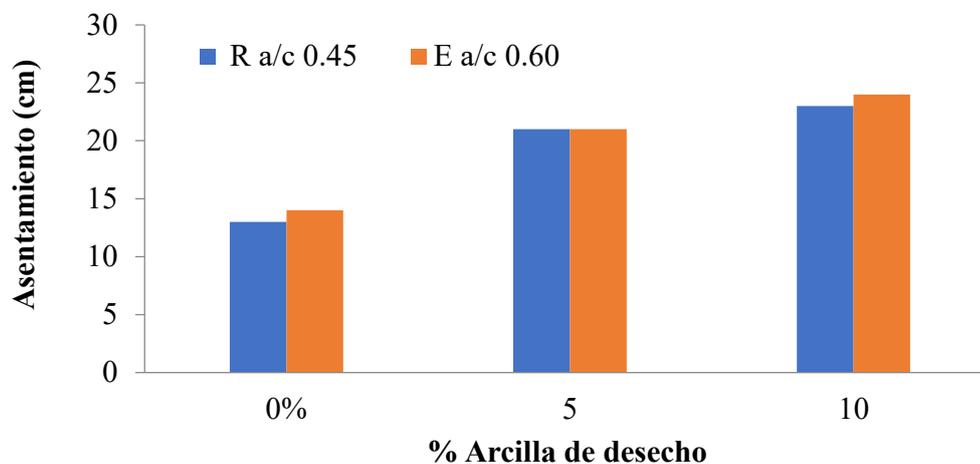
trabajabilidad de la mezcla fresca por la adición de la arcilla como sustituto parcial del cemento siendo más notorio el efecto respecto al blanco para las menores dosificaciones de la arcilla, ya que la diferencia de la trabajabilidad de la mezcla entre 5 y 10% de sustitución es mínima (aproximadamente 2 cm de asentamiento).

Figura 1. Resultados de la prueba de asentamiento en mezcla fresca.

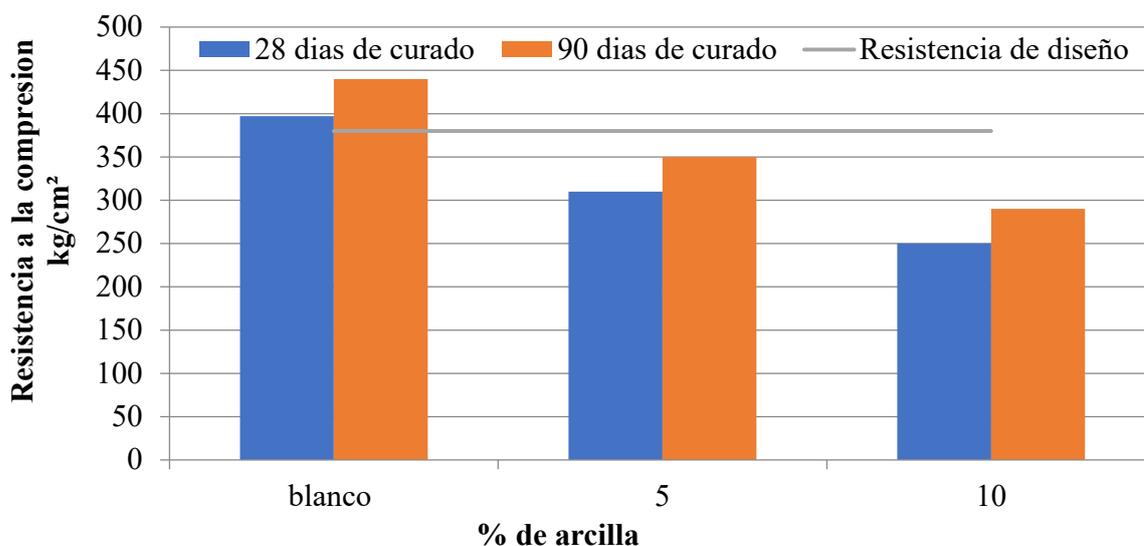
Figura 2. Resistencia a la compresión para R a/c 0,45

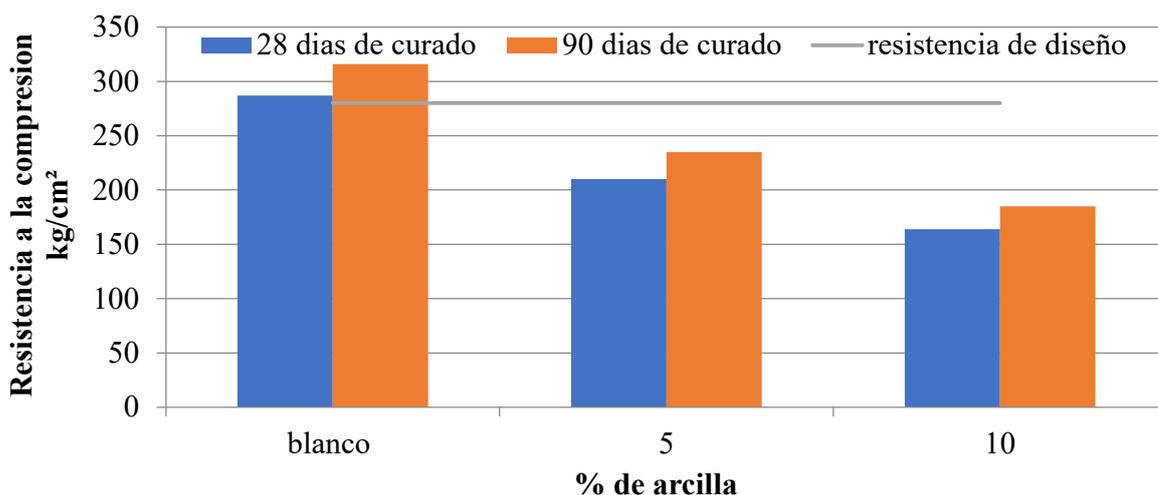
Figura 3. Resistencia a la compresión para R a/c 0,60
