Revista Latinoamericana de Control de Calidad, Patología y  
Recuperación de la Construcción

Volumen 11

Septiembre – Diciembre 2021

Número 3

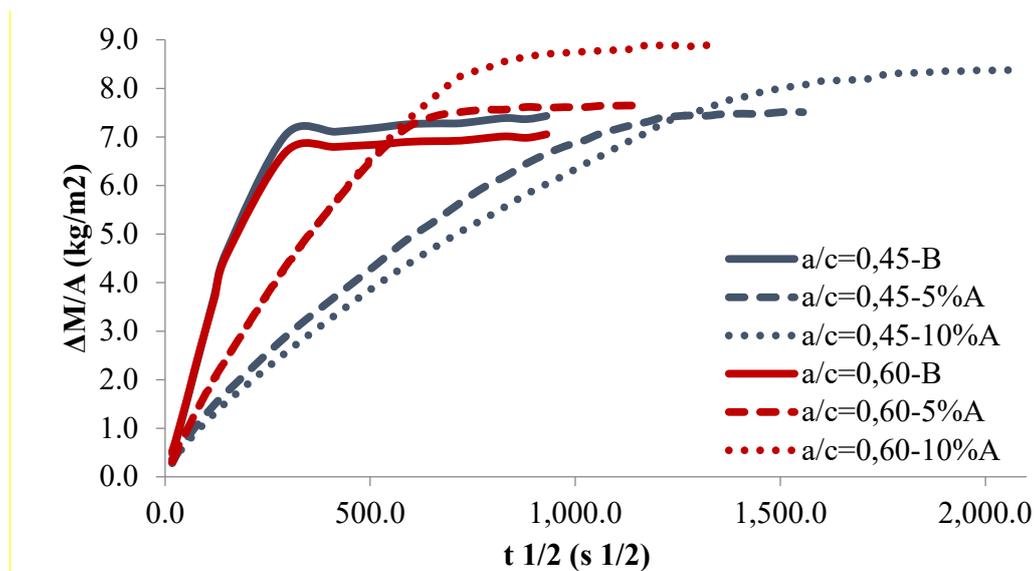
En la Figura 4 se observa que los blancos en ambas R a/c son muy similares, sin embargo, las pendientes cambian drásticamente para R a/c de 0,45 al sustituir arcilla; notándose una marcada diferencia entre las mezclas, con sustitución parcial de la arcilla de desecho, con R a/c 0,45 y 0,60 en lo que respecta a la ganancia de agua  $k$ ; donde este valor está representado por la pendiente de la región lineal de la curva. Con estos resultados es evidente que el uso de arcilla ofrece mayor resistencia a la penetración del agua. Esta propiedad infiere una mayor resistencia a la penetración de iones agresivos como el ion cloruro (Cl<sup>-</sup>). No obstante, la porosidad efectiva ( $\xi$ ), se incrementó ligeramente con el contenido de arcilla, independiente de la relación a/c; por lo cual pareciera que el poliol ejerce un efecto hidrofugante a la mezcla.

Figura 4. Perfil de absorción capilar.

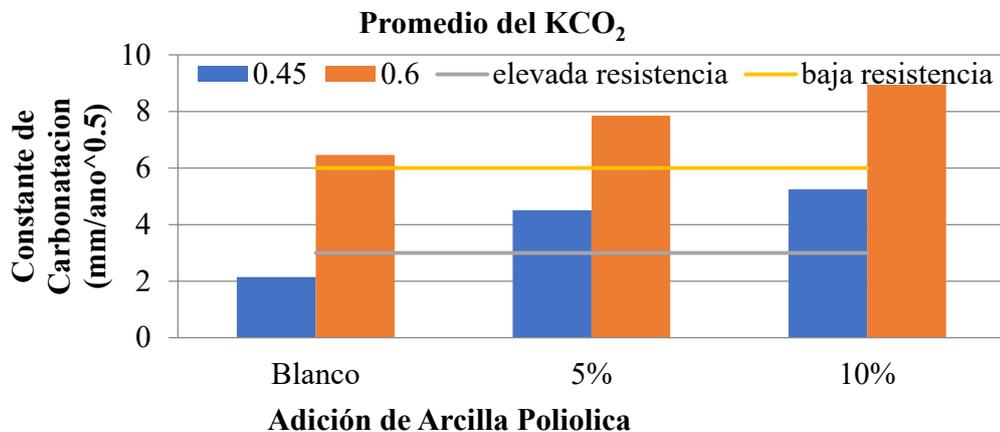
La Figura 5 muestra el efecto de la arcilla sobre la velocidad de carbonatación. Se puede observar que el aumento de la concentración de arcilla viene acompañado con un aumento del frente de carbonatación para las dos R a/c; lo cual coincide con los resultados de porosidad efectiva.

Figura 5. Velocidad de carbonatación natural.

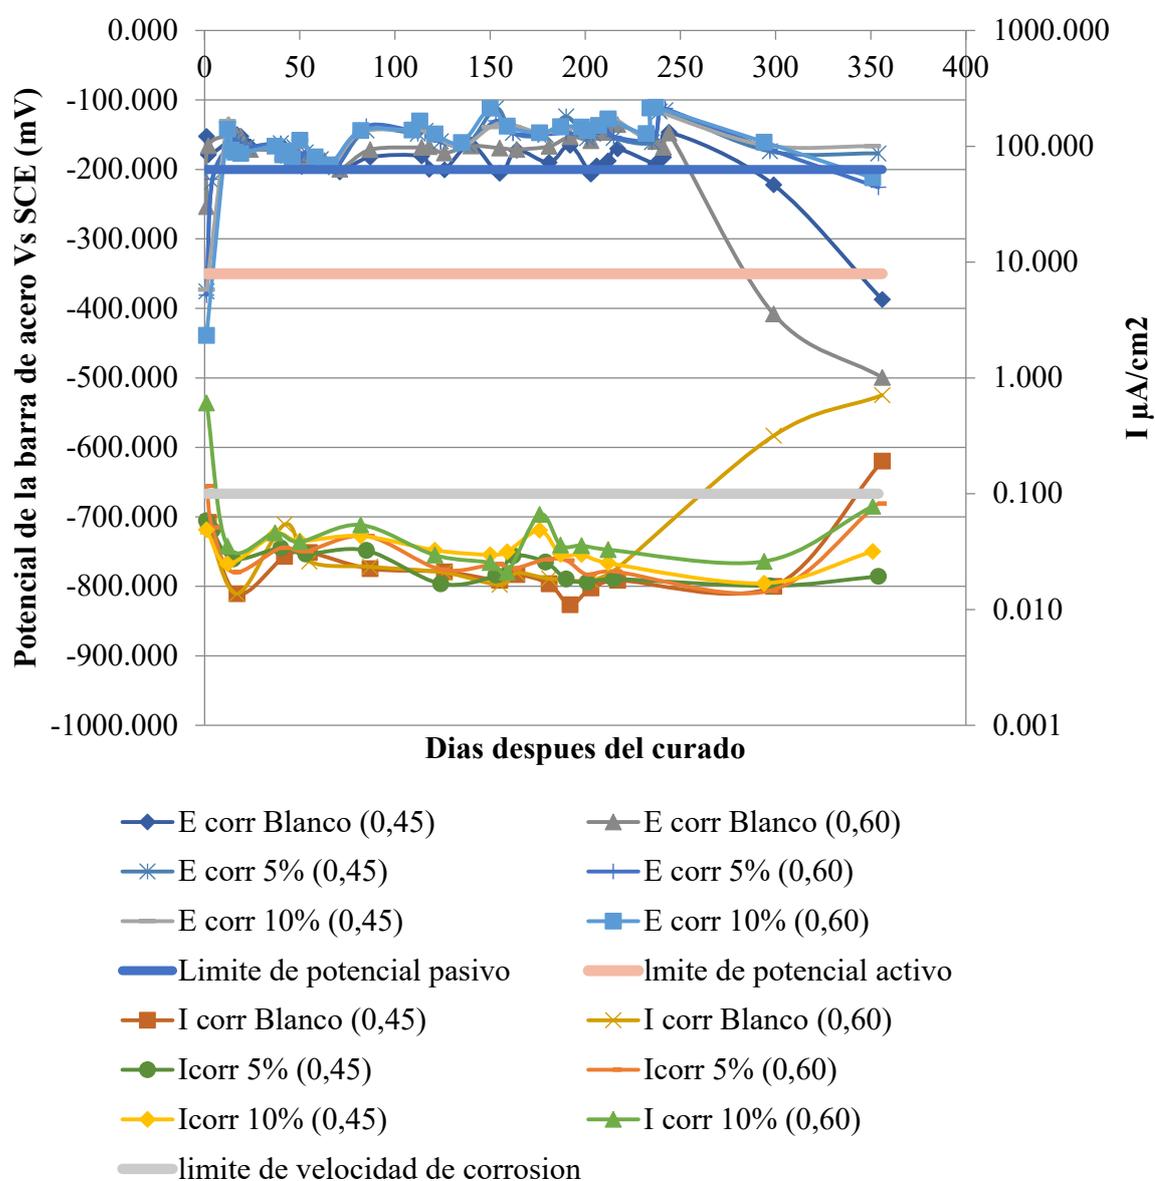
La Figura 6 muestra los potenciales y las velocidades de corrosión promedio en función del tiempo, luego de 350 días de exposición a este ensayo acelerado. Obsérvese el efecto benéfico de la arcilla sobre la velocidad de corrosión, donde las barras en los blancos para ambas R a/c se mostraron activas para el tiempo donde las probetas con sustitución parcial de cemento por arcilla se muestran pasivas. Inclusive, se activaron las barras en las probetas con R a/c 0,45 y todavía no se habían activado las localizadas en las probetas con R a/c 0,60 y arcilla de desecho. Este efecto se esperaba, dada la mayor resistencia a la penetración de agua en las probetas con arcilla.

Figura 6. Variación de las velocidades y potenciales de corrosión en función del tiempo, del acero en las probetas expuestas al ensayo acelerado ISO 11474.

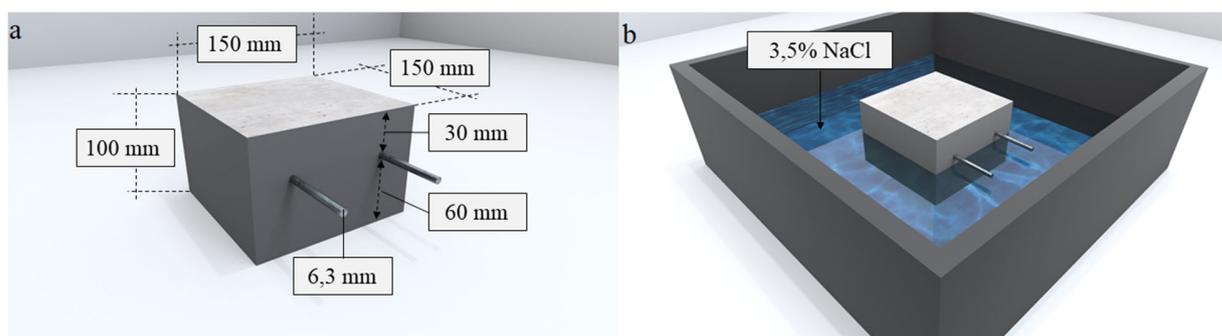
Figura 1. (a) Configuración del cuerpo de prueba prismático de hormigón armado. (b) Cuerpo de prueba inmerso parcialmente. Fuente: Autor.

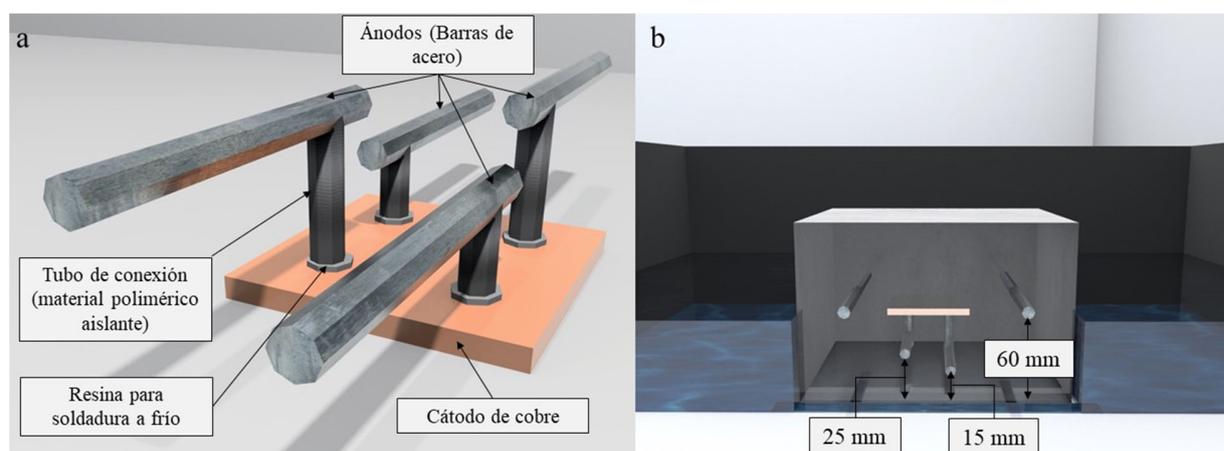
Figura 2. a) Sensor galvánico utilizado en el estudio. b) Sensor galvánico instalado dentro del cuerpo de prueba. Fuente: Autor.

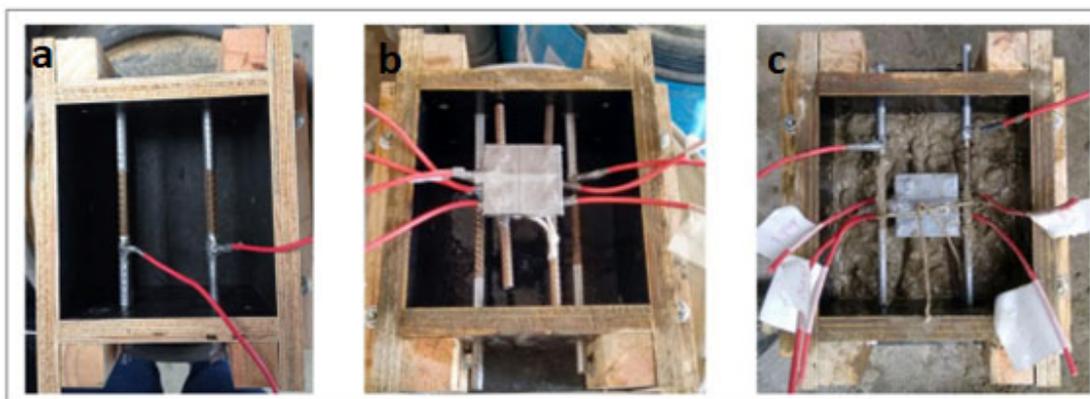
Figura 3. a) Instalación de las barras principales. b) Formas lubricadas con aceite y con el sensor colocado. c) Producción con el sensor embebido. Fuente: Autor.

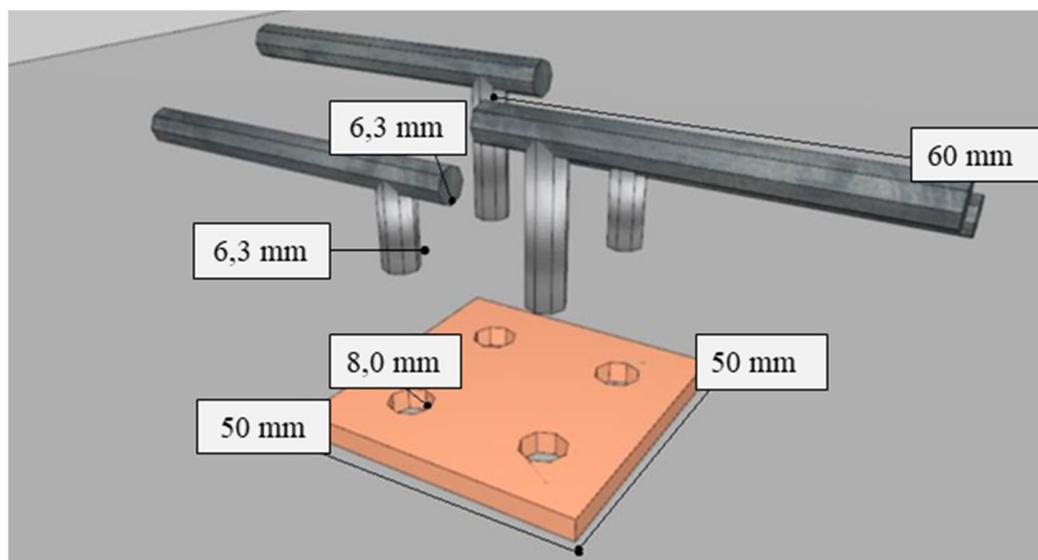
Figura 4. Esquema de montaje del sensor.

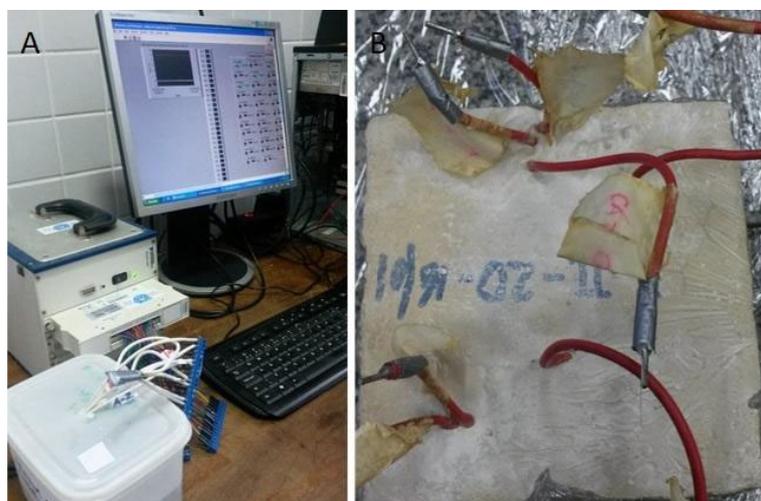
Figura 5. a) Registrador LabVIEW 8.5 leyendo  $E_{par}$ . b) Cuerpo de prueba con conectores eléctricos. Fuente: Calvo, (2018).

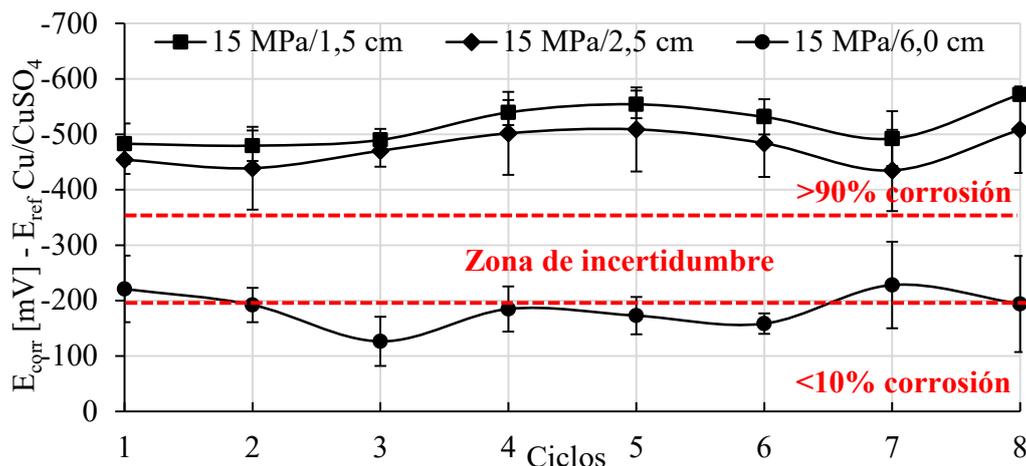
Figura 6. Potencial de corrosión para el hormigón de 15 MPa. Fuente: Autor.

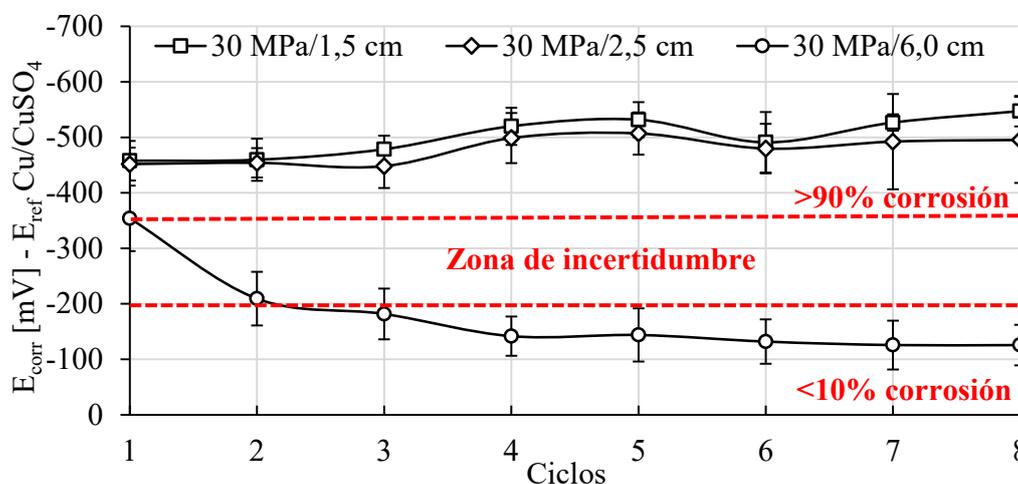
Figura 7. Potencial de corrosión para el hormigón de 30 MPa. Fuente: Autor.

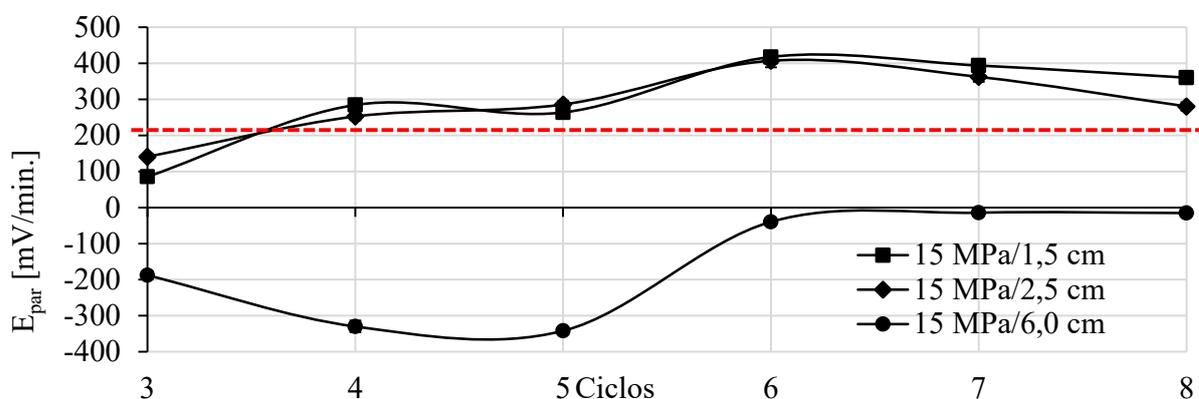
Figura 8. Potencial del par para el hormigón de 15 MPa. Fuente: Autor.

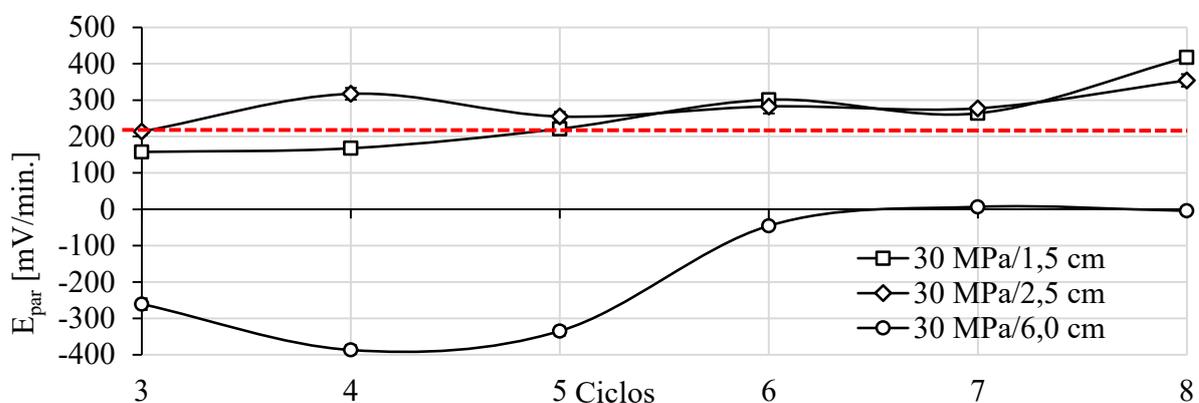
Figura 9. Potencial del par para el hormigón de 30 MPa. Fuente: Autor.

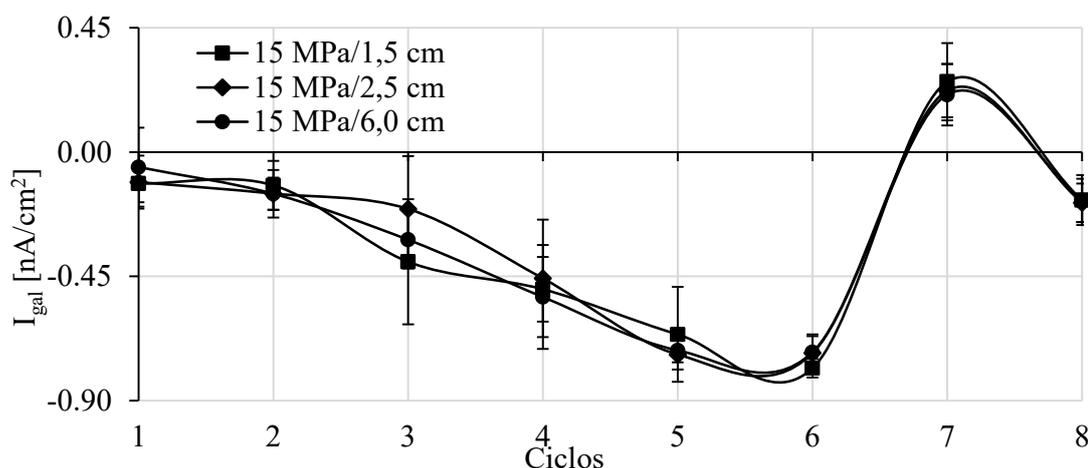
Figura 10. Corriente galvánica para el hormigón de 15 MPa. Fuente: Autor.

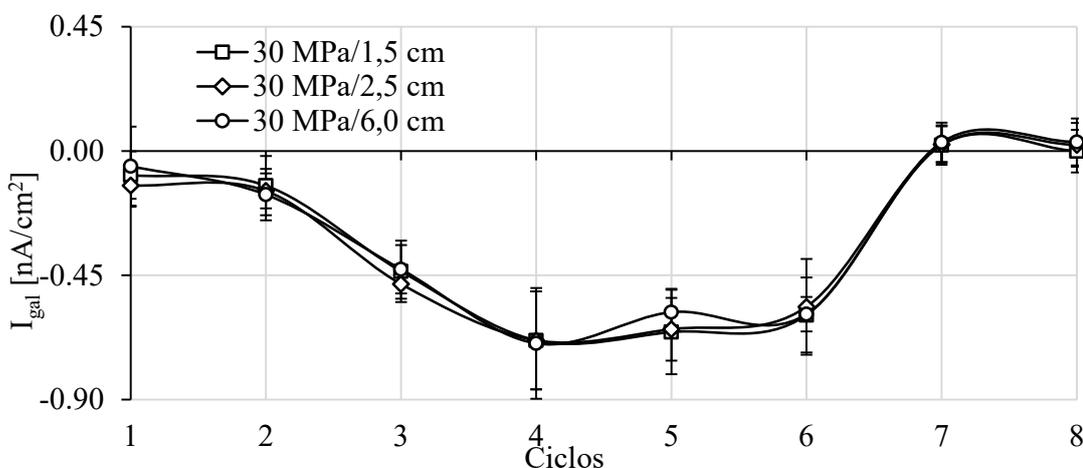
Figura 11. Corriente galvánica para el hormigón de 30 MPa. Fuente: Autor.

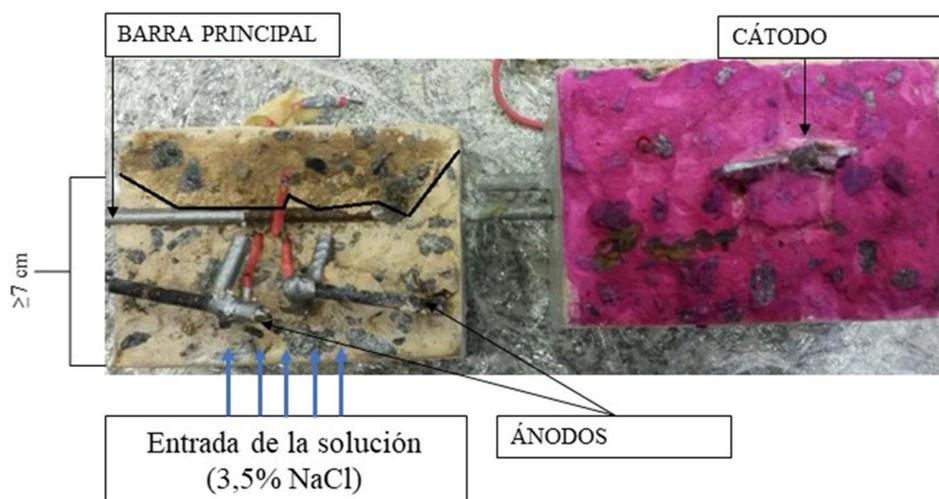
Figura 12. Ensayo colorimétrico (penetración de cloruros y carbonatación) en el cuerpo de prueba al final del monitoreo.

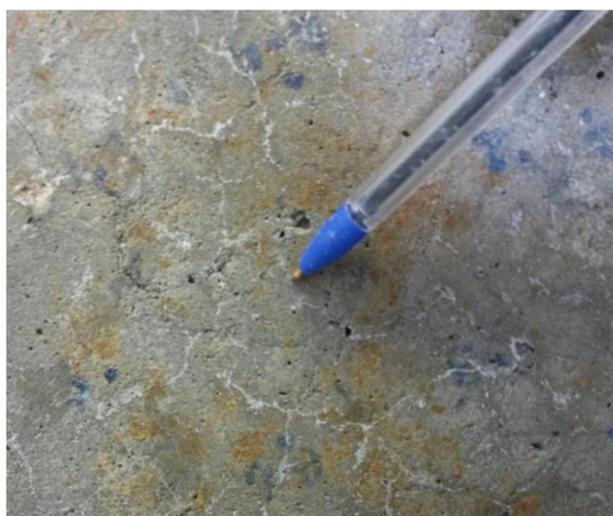
Figura 13. Microfisuras en los cuerpos de prueba.

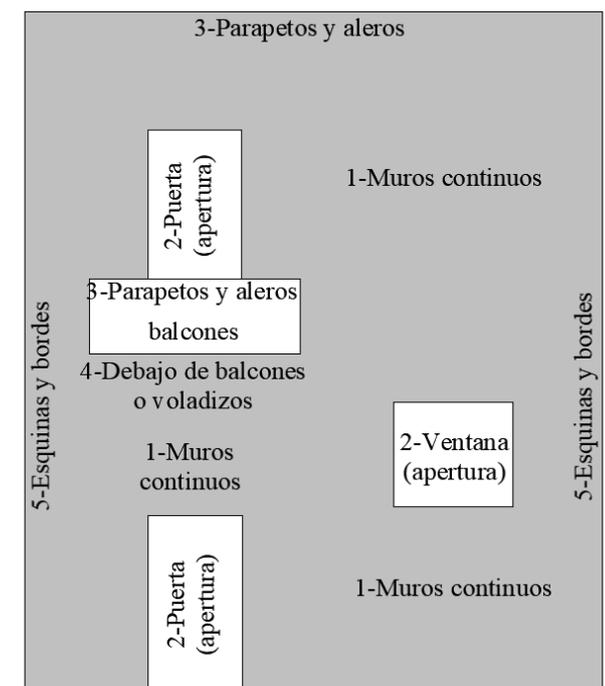
Figura 2. Regiones tipificadas de la fachada  
Fuente: Gaspar y Brito (2005) - modificado por el autor

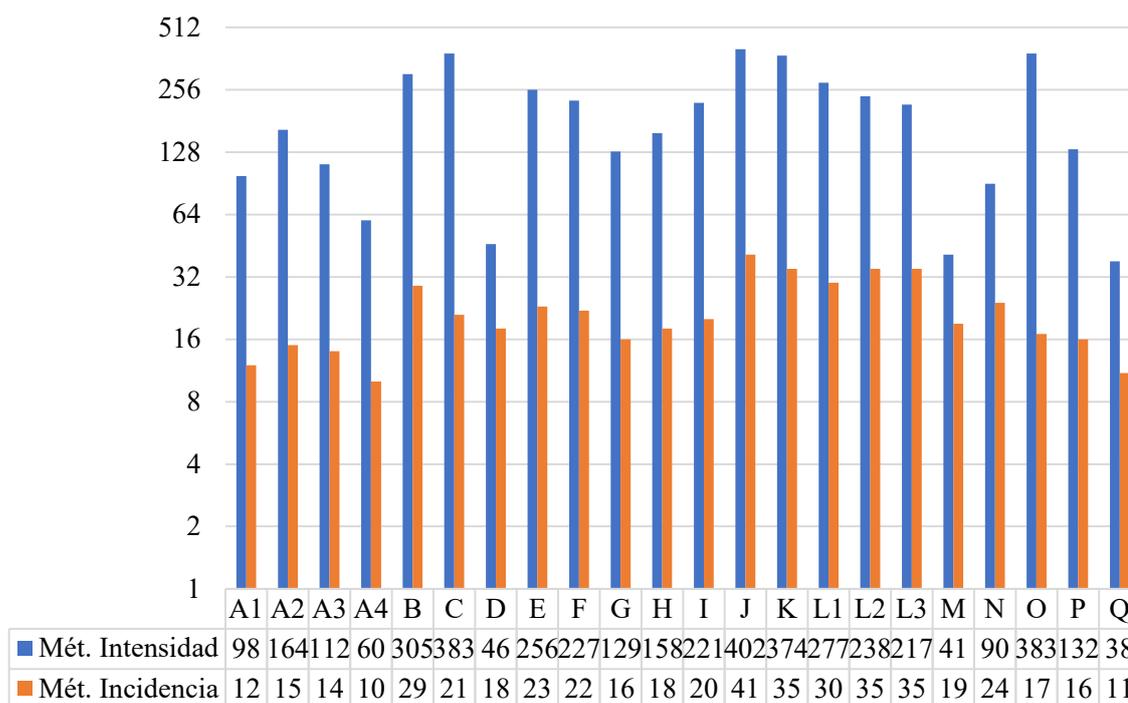
Figura 3. Número de MP por edificio y método de cuantificación

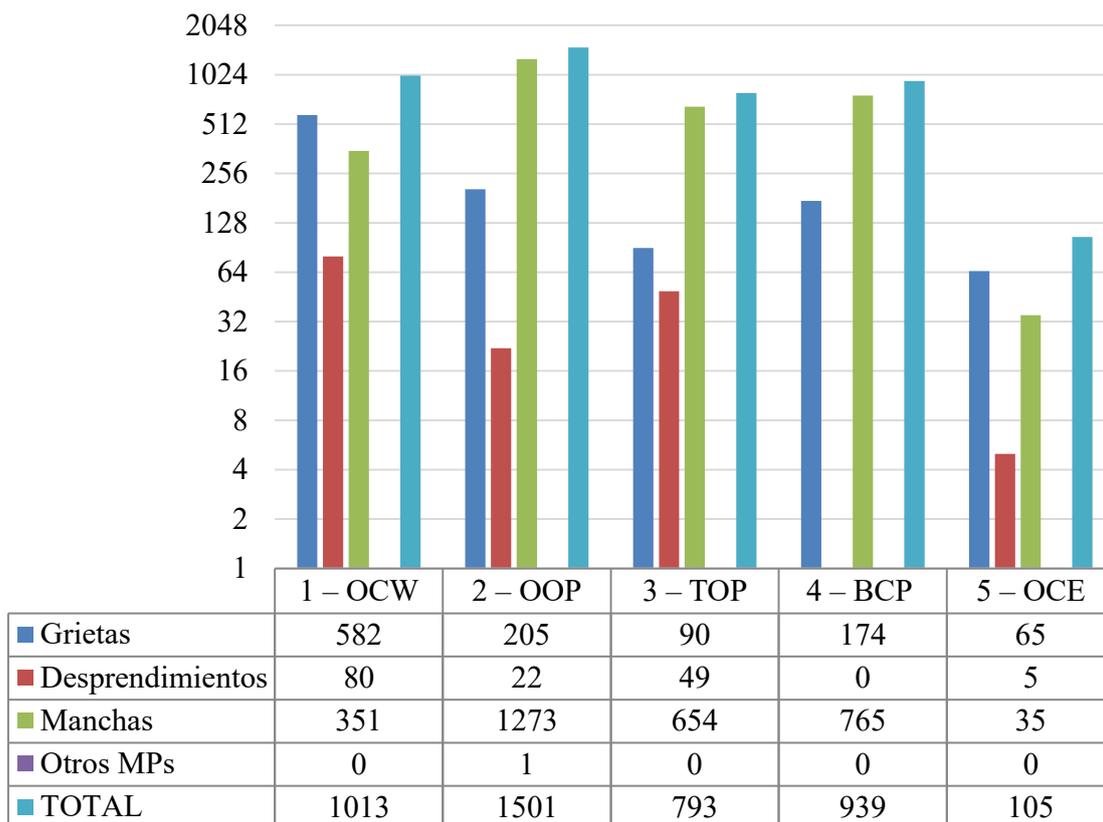
Figura 4. Ubicación de MP por grupo y ubicación - Método de intensidad

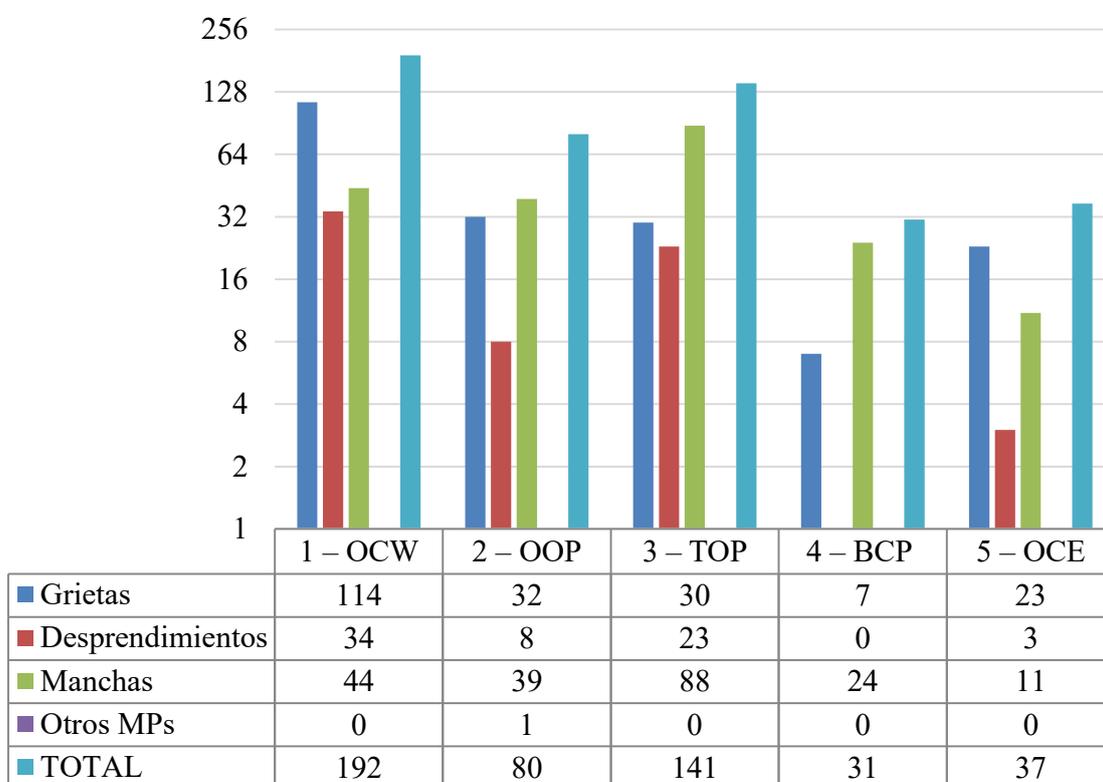
Figura 5. Ubicación de MP por grupo y ubicación - Método de incidencia

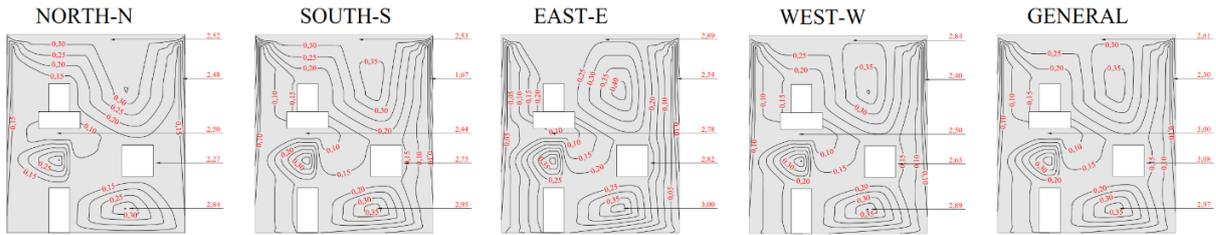
Figura 6. Mapa de probabilidad de ocurrencia de PM - Método de incidencia  
 NOTA: los valores de la derecha representan el nivel medio de degradación de cada región tipificada

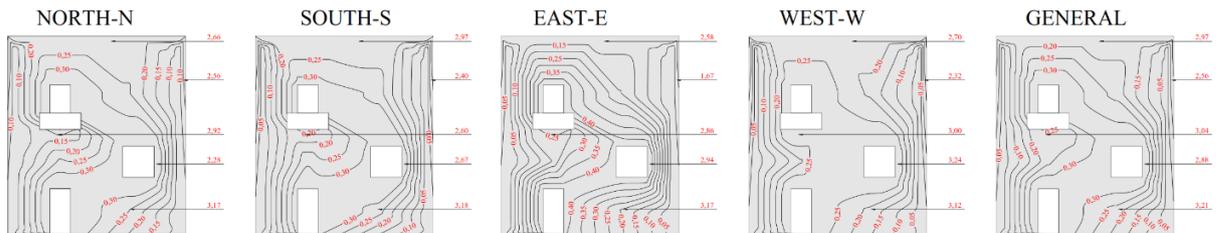
Figura 7. Mapa de probabilidad de ocurrencia de PM - Método de intensidad  
 NOTA: los valores de la derecha representan el nivel medio de degradación de cada región tipificada

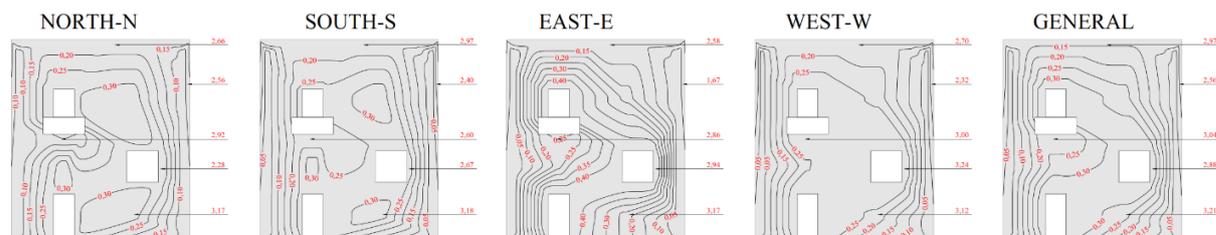
Figura 8. Mapa potencial de degradación de la región - Método de incidencia  
 NOTA: los valores de la derecha representan el nivel medio de degradación de cada región tipificada

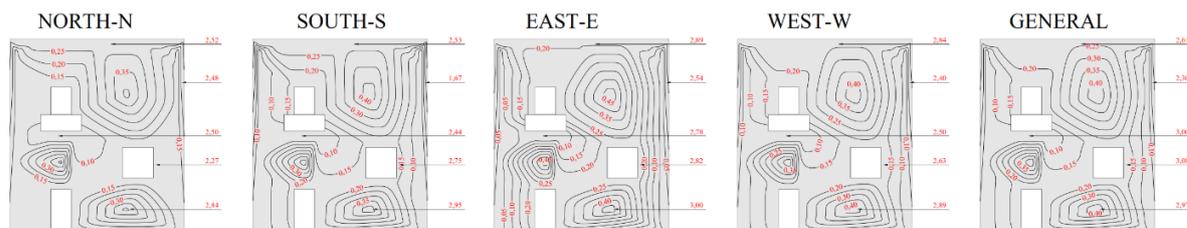
Figura 9. Mapa potencial de degradación de la región - Método de intensidad  
 NOTA: los valores de la derecha representan el nivel medio de degradación de cada región tipificada

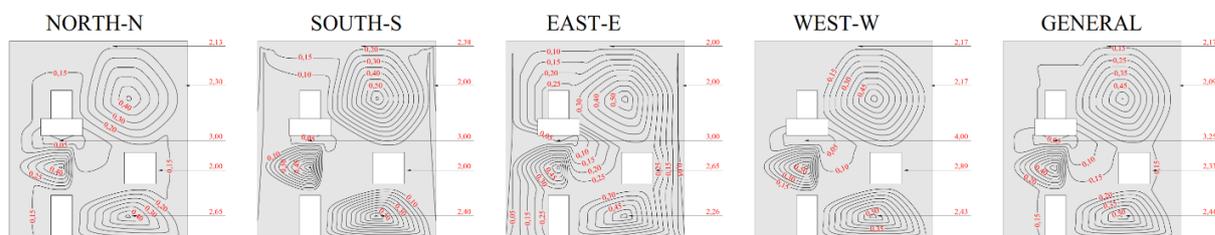
Figura 10. Sensibilidad a la formación de grietas - Método de incidencia  
 NOTA: los valores de la derecha representan el nivel medio de degradación de cada región tipificada

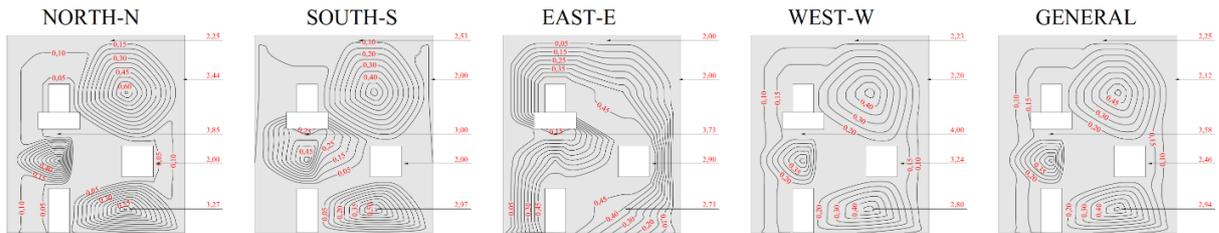
Figura 11. Sensibilidad a la formación de grietas - Método de intensidad  
 NOTA: los valores de la derecha representan el nivel medio de degradación de cada región tipificada

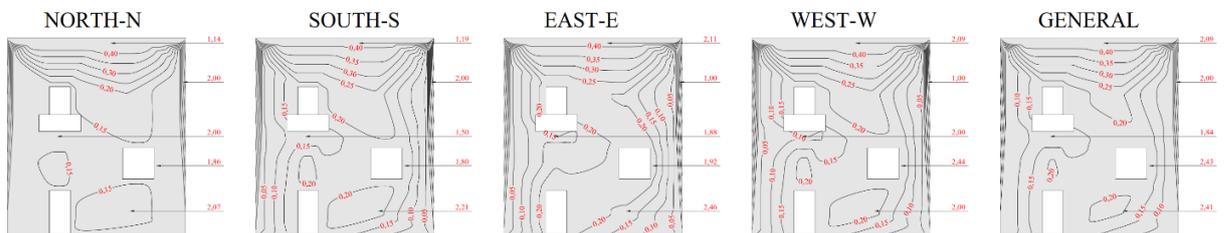
Figura 12. Sensibilidad a la formación de manchas - Método de incidencia  
 NOTA: los valores de la derecha representan el nivel medio de degradación de cada región tipificada

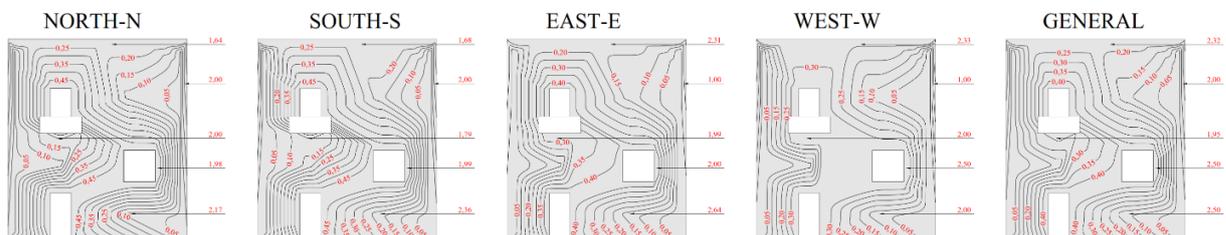
Figura 13. Sensibilidad a la formación de manchas - Método de intensidad  
 NOTA: los valores de la derecha representan el nivel medio de degradación de cada región tipificada

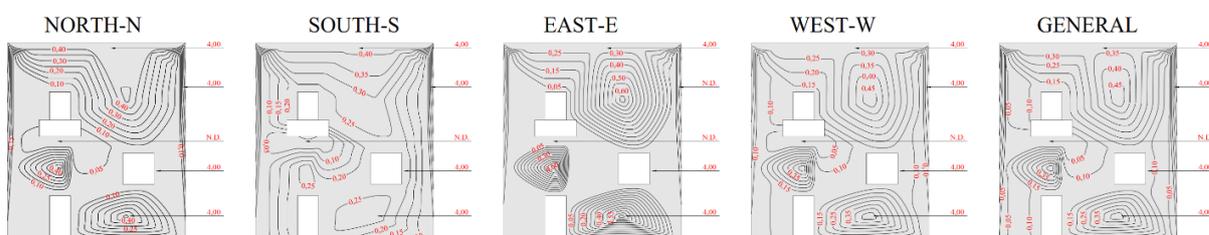
Figura 14. Sensibilidad a la formación de desprendimientos - Método de incidencia  
 NOTA: los valores de la derecha representan el nivel medio de degradación de cada región tipificada

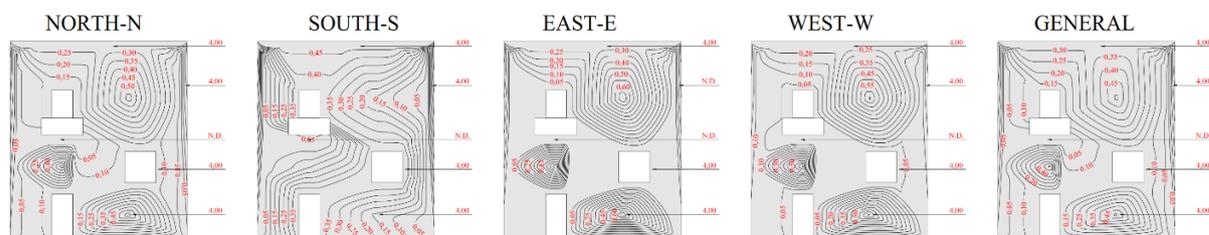
Figura 15. Sensibilidad a la formación de desprendimientos - Método de intensidad  
 NOTA: los valores de la derecha representan el nivel medio de degradación de cada región tipificada

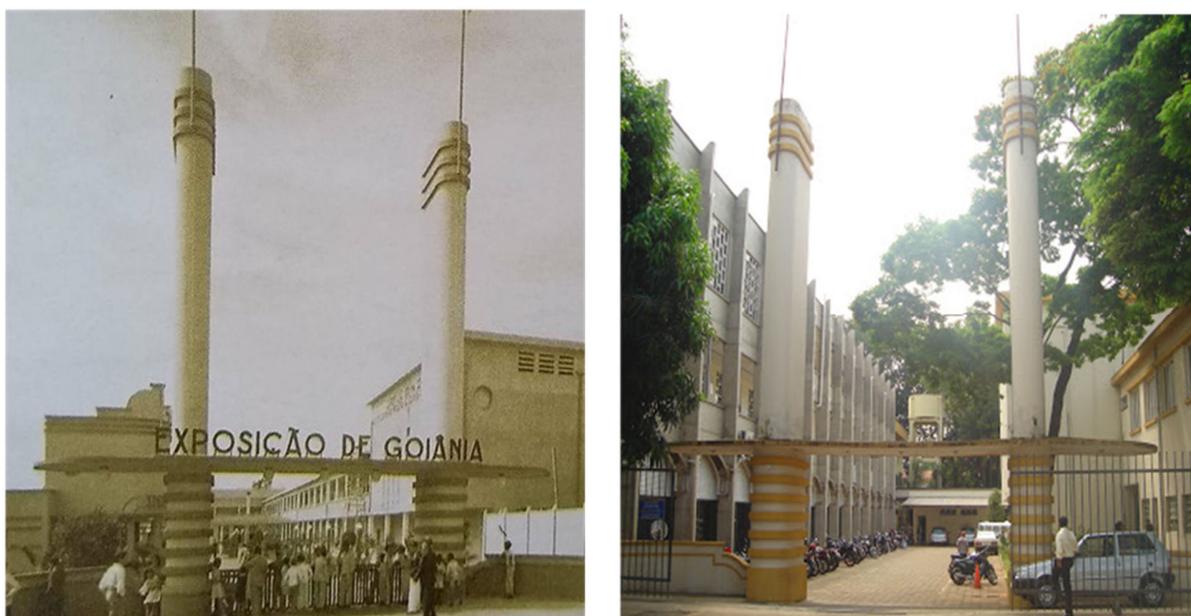
El Pórtico es una estructura de hormigón armado recubierta de mortero. La estructura consta de dos pilares de aproximadamente 12 m de altura y una esbelta losa de forma elipsoidal con un espesor en torno a los 8 cm. Los pilares son similares, cada pilar tiene en su parte superior y su base, respectivamente, de tres y siete frisos equidistantes entre sí como se puede ver en la Figura 4.

Figura 4. Vista del Pórtico del Bautismo Cultural de Goiânia en 1942, a la izquierda (Galli, 2007) y en 2002 (Colección IFG)

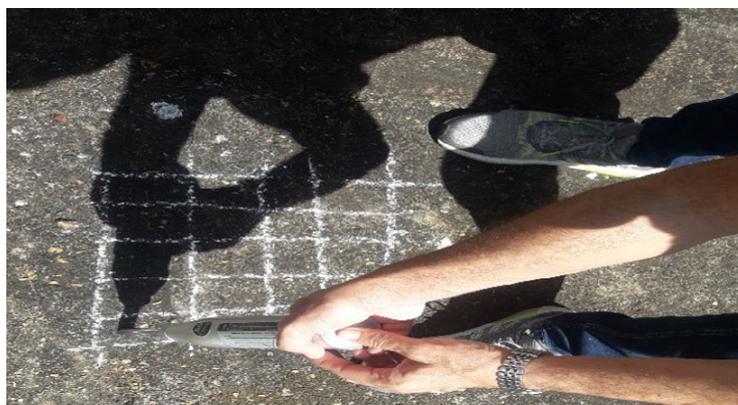
El análisis esclerométrico fue realizado en cuatro regiones de la losa. Buscamos lugares donde no

hubiera segregación de hormigón y presentar superficies homogéneas y regulares. La Figura 7 muestra la ejecución del ensayo y la Figura 8 muestra la ubicación de las áreas probadas junto con sus dimensiones.

Figura 7. Ejecución de la prueba de esclerometría

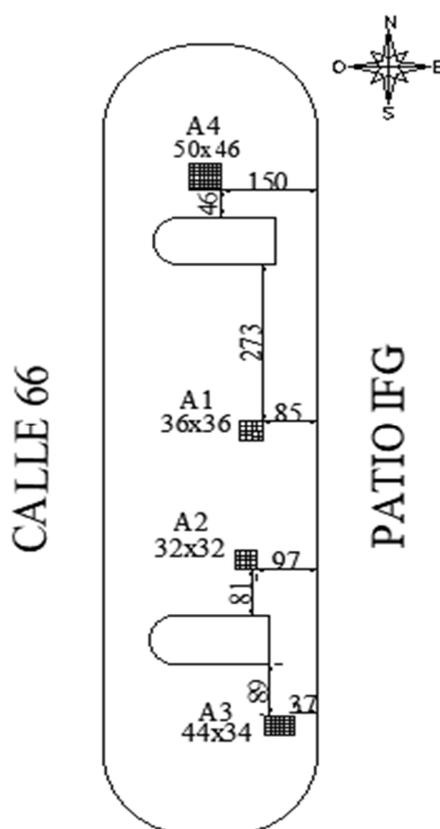
Figura 8. Localización de las áreas analizadas para el ensayo de esclerometría

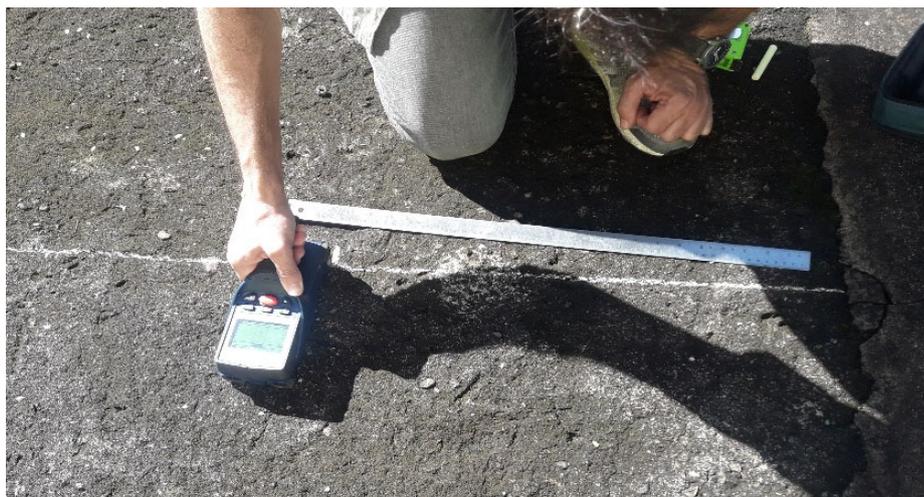
Figura 9. Ejecución de la prueba de pacometría

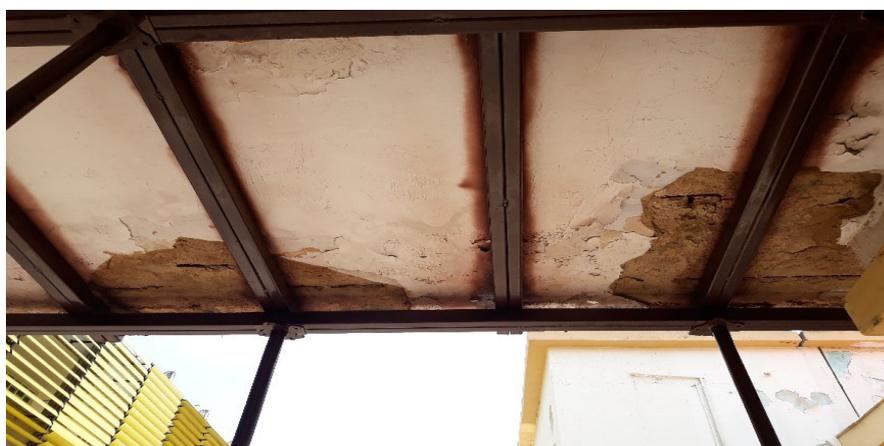
Figura 10. Desprendimiento de hormigón en el fondo de la losa

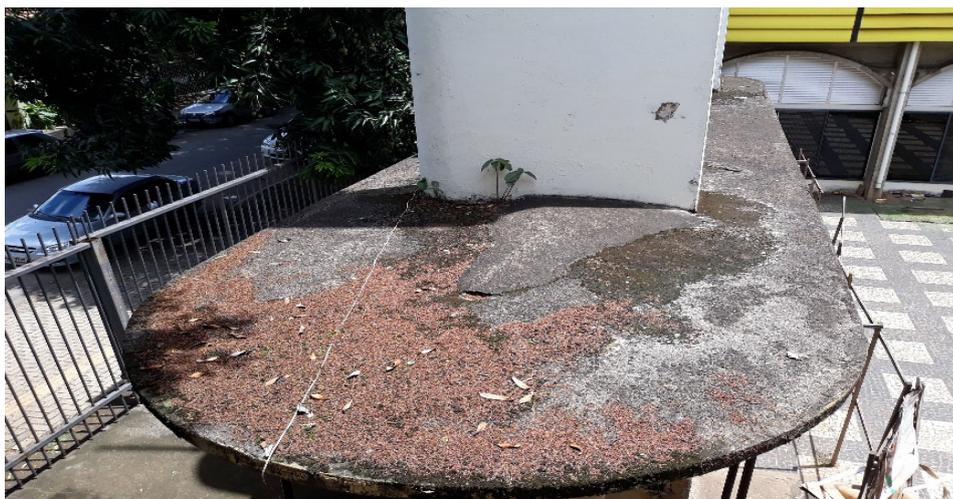
Figura 11. Presencia de moho y suciedad en la losa

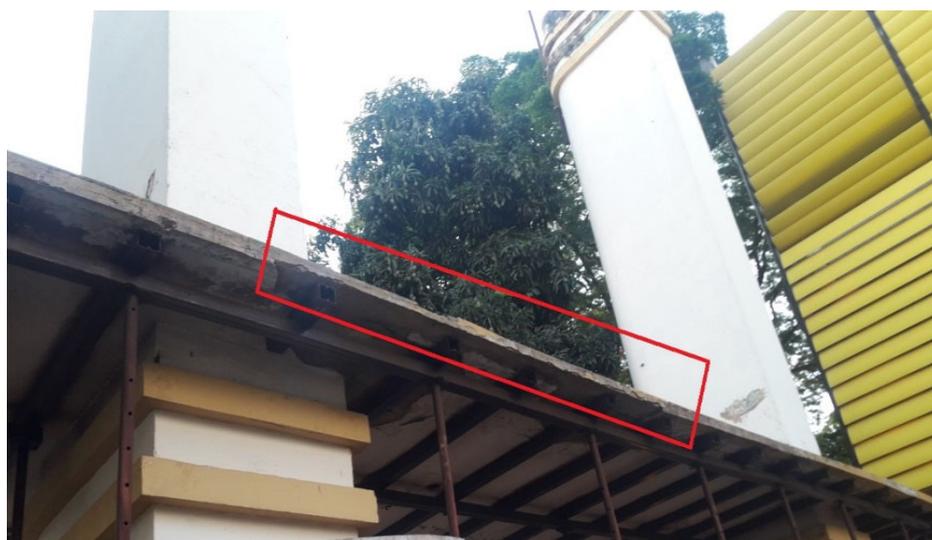
Figura 12. Desprendimiento del borde de la losa

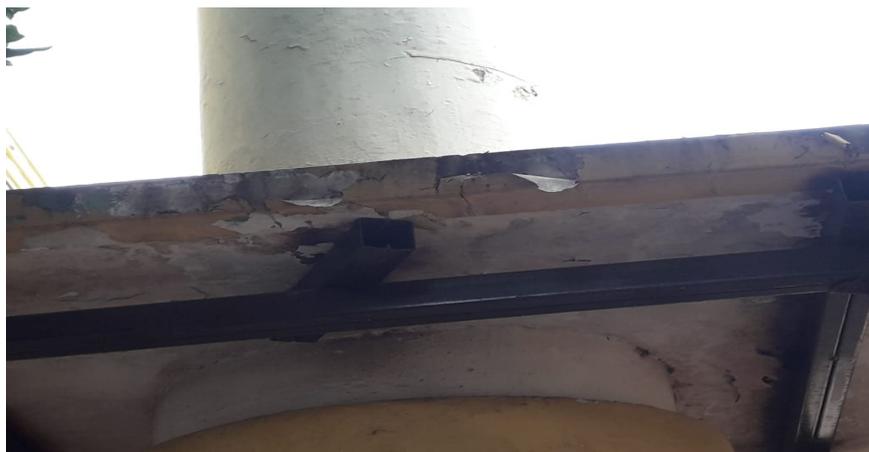
Figura 13. Desprendimiento de pintura de losa

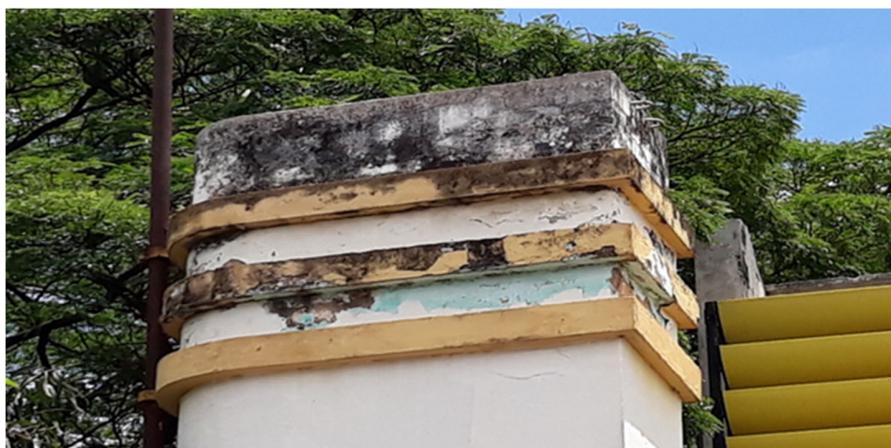
Figura 14. Suciedad y desprendimiento de pintura en la parte superior del pilar

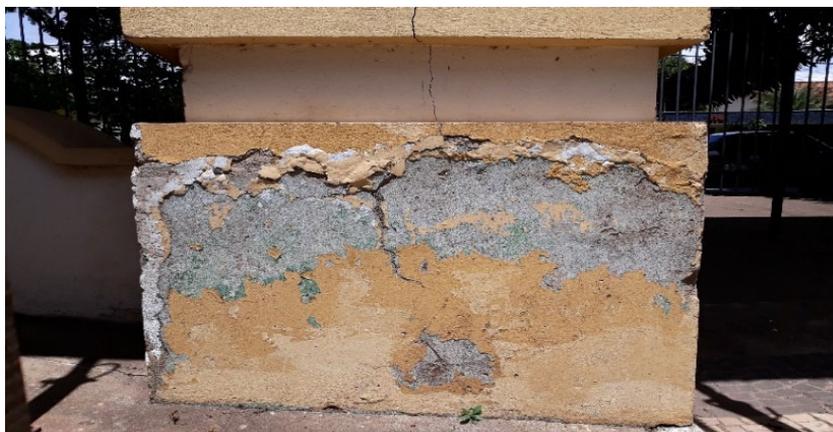
Figura 15. Incidencia de grietas y decoloración de la pintura.

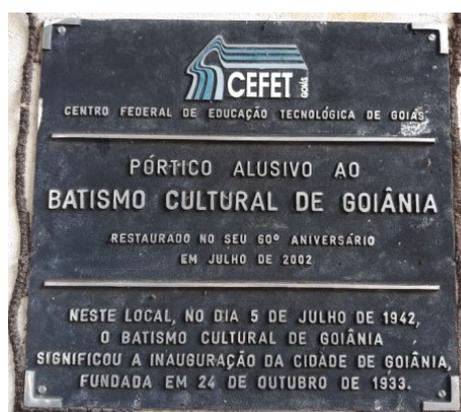
En cuanto a los planes de mantenimiento e informes de monitoreo de mantenimiento, se informó que estos no existían, así como el diseño original del Pórtico. Cerca del Pórtico, se encontró una placa (Figura 16) que indica que fue restaurada en su 60 aniversario en 2002, pero no hay registros que detallen cómo se produjo esta intervención.

Figura 16. Placa de identificación del pórtico

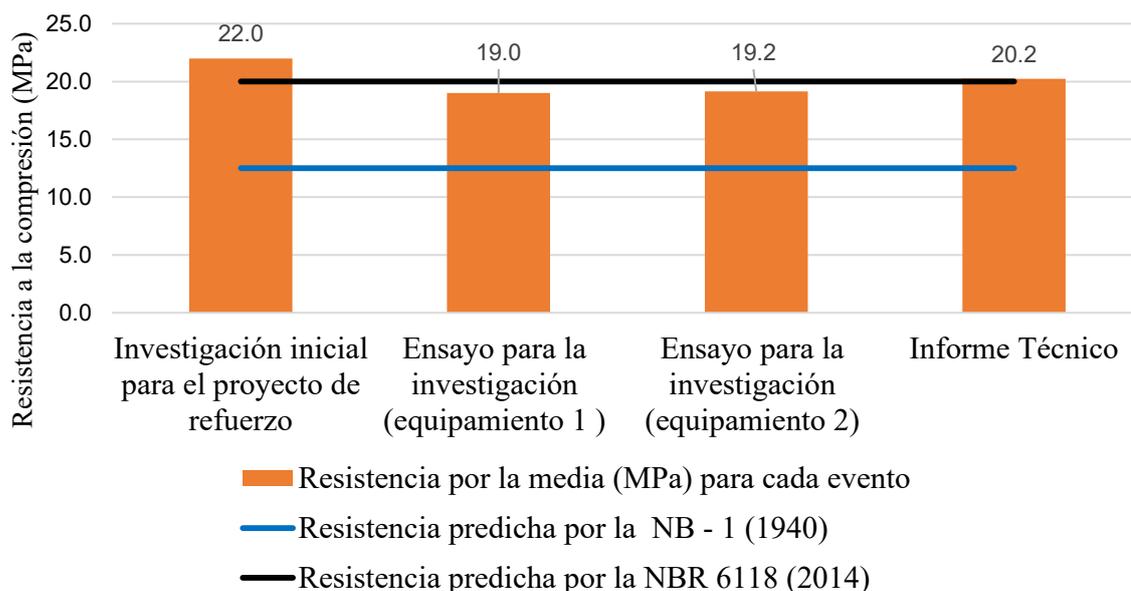
Figura 17. Gráfico comparativo de resistencias obtenidas con los requisitos reglamentarios

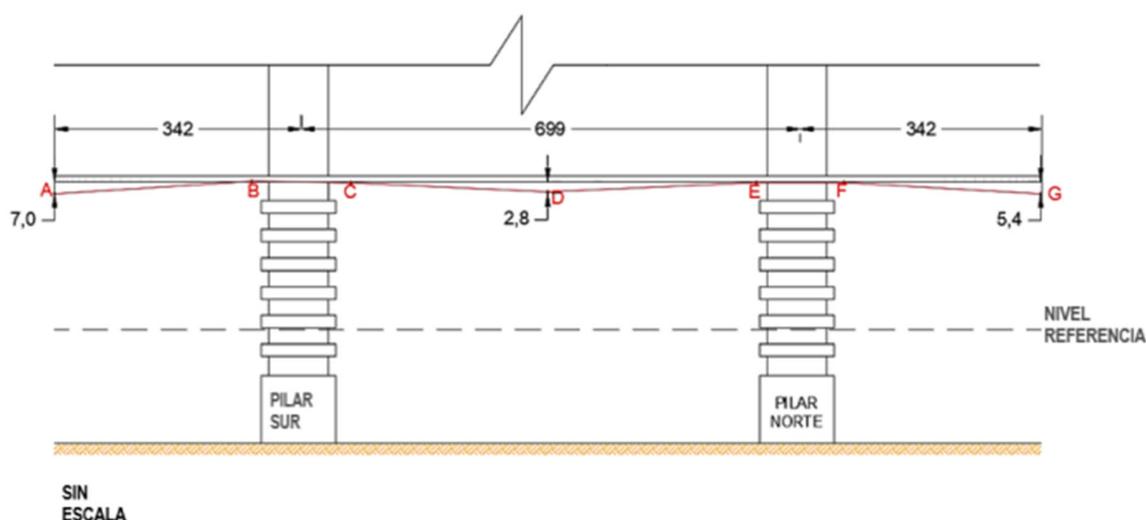
Figura 18. Representación de las flechas más grandes verificadas
