ALCONPAT Internacional

Revista ALCONPAT

Fatigue life of concrete: Experimental study on the influence of loading conditions and material strength

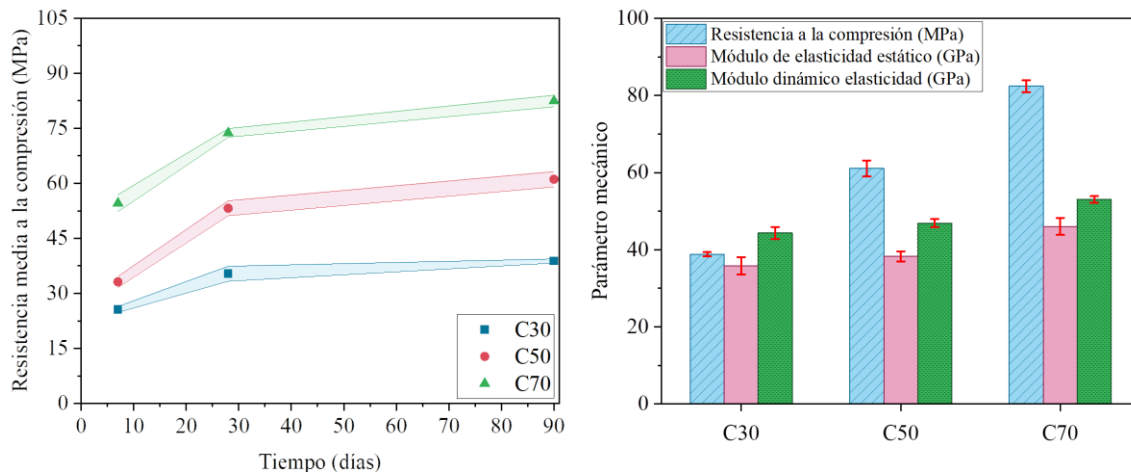
resistencia para la que fueron dosificados, siendo las resistencias medias de 35.35 MPa para la dosificación C30, 53.21 MPa para la dosificación C50 y 73.74 MPa para la dosificación C70.

Figura 5. Medias y desviaciones de (a) la resistencia a la compresión a los 7, 28 y 90 días, y (b) la resistencia a la compresión y el módulo de elasticidad estático y dinámico a los 90 días.

En cuanto al módulo de elasticidad estático, se observó una pequeña variación de su valor al variar la resistencia a la compresión del material. Este resultado corrobora los estudios realizados por Vasconcellos (2018) y Graeff y Prudêncio Jr. (2016), donde se ha comprobado mediante estudios experimentales que un cambio significativo en la resistencia a la compresión del hormigón no configura necesariamente un cambio significativo en el valor del módulo de elasticidad, siendo importante evaluar otros parámetros, como la relación agua/cemento, el contenido de pasta de cemento y la proporción de agregados y pasta.

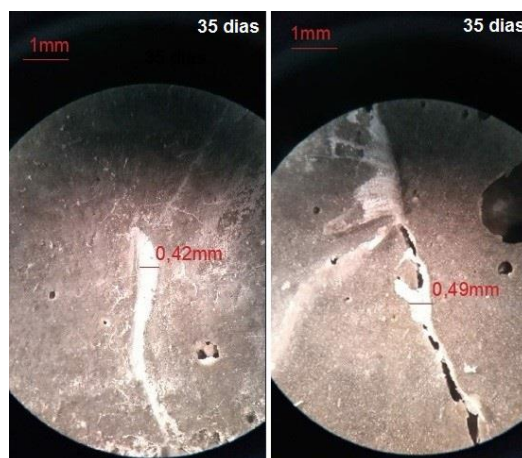
Figura 7. Autocuración en la mezcla BAC.AE - Muestras 3 y 1.

BAC.AE (solución bacteriana encapsulada in arcilla expandida), utilizando solución bacteriana encapsulada in arcilla expandida, que fue capaz de cicatrizar grietas de hasta 0.57mm. Las mezclas BAC.PE (solución bacteriana encapsulada in perlita expandida), solución bacteriana encapsulada in perlita expandida, y SS (silicato de sodio), solución química agregada en el momento de la mezcla para reemplazar el agua, cicatrizaron grietas de 0.16 mm y 0.29 mm respectivamente.

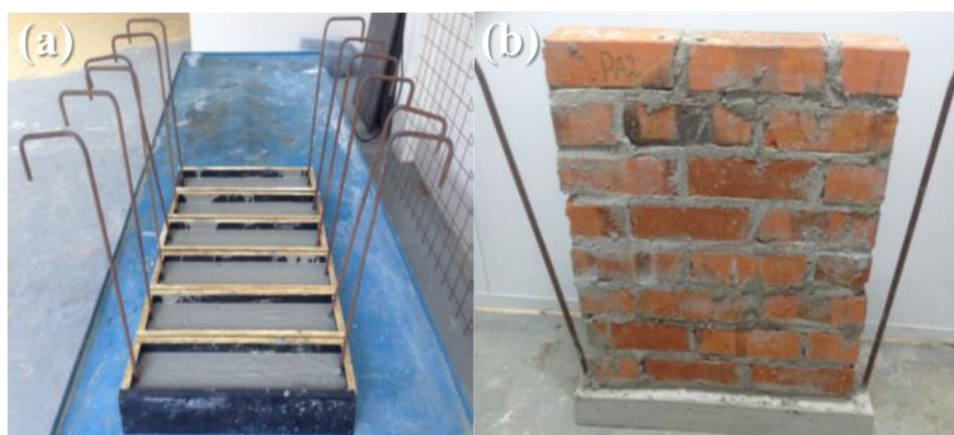
Figura 2. (a) Base de pared (b) Pared terminada

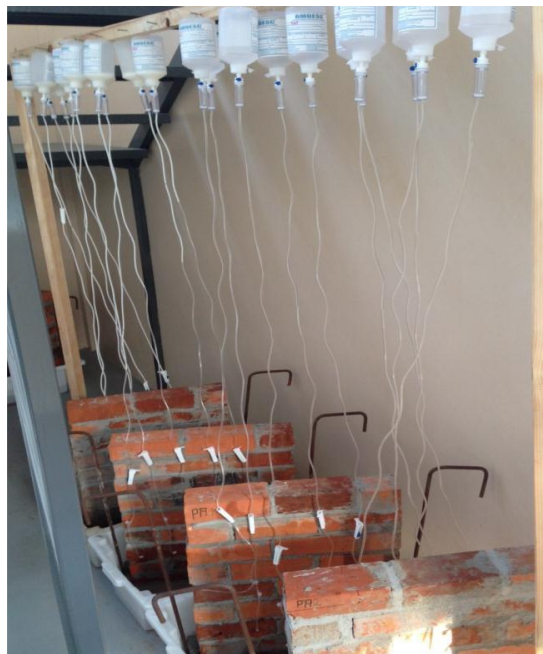
- c) Verificación de la estabilización de la masa de los muros, que tuvo lugar entre los días 7 y 8, indicando la estabilización de la absorción de agua. Medición de la masa de la pared el día 8 (masa húmeda antes del tratamiento);
- d) Cálculo de la tasa de absorción de agua antes del tratamiento, con los valores de masa obtenidos antes y después de la saturación de bases;
- e) Tratamiento de las paredes con bloqueadores químicos, insertado a 45 °, con orificios de 100 mm de altura y espaciamiento de 100 mm cada uno, con un total de 5 orificios por pared. Para garantizar la estanqueidad del esquema, el producto se insertó con un sistema de viales, permitiendo controlar la velocidad y el volumen de inyección (Figura 4);

Figura 4. Aplicación de bloqueadores químicos.

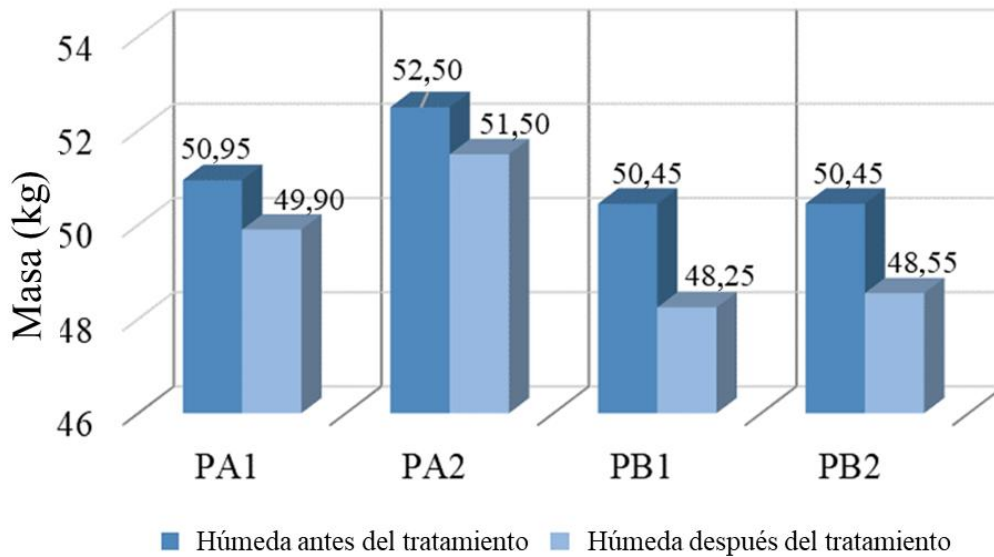
Figura 7. Comparación entre masas húmedas antes y después del tratamiento

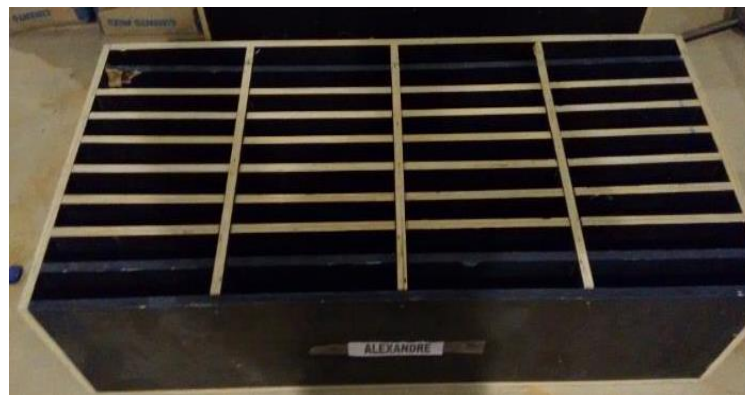
Para la elaboración de las probetas se utilizaron ocho placas (2,10 mx 1,20 m) de madera revestida con un espesor de 18 mm. El encofrado revestido se eligió para proporcionar un mejor acabado superficial de las losas de hormigón y, además, para optimizar su producción, transporte y hormigonado. Así, se eligió un modelo rectangular con dimensiones de (1,50 m x 0,65 m x 0,35 m) con tabiques internos. Cada molde rectangular contiene 36 moldes. Este modelo se muestra en (Figura 4).

Figura 4. Molde rectangular capaz de producir 36 moldes.

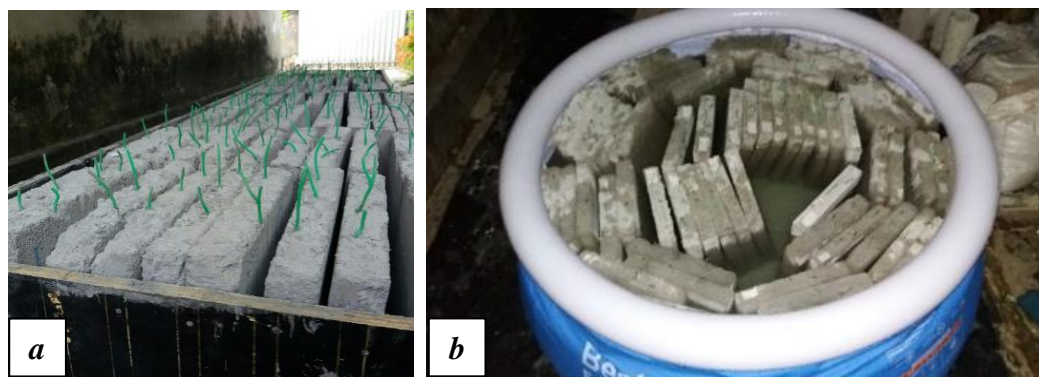
Figura 6. (a) Muestras de hormigón fundido; (b) Losas de hormigón insertadas en una solución de NaCl para la inducción de iones de cloruro.

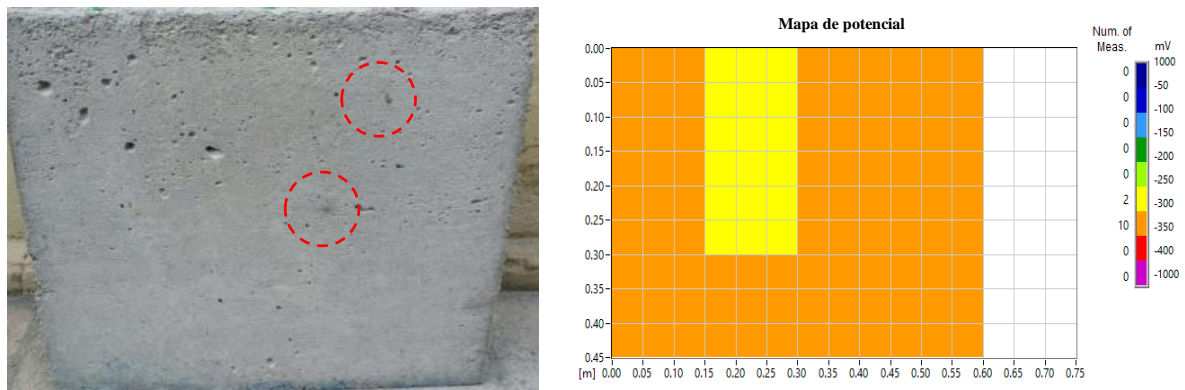
Figura 8. (a) “Absorción” de productos de corrosión a través de los poros; (b) Mapa de potencial de corrosión (efectos severos no aparentes).

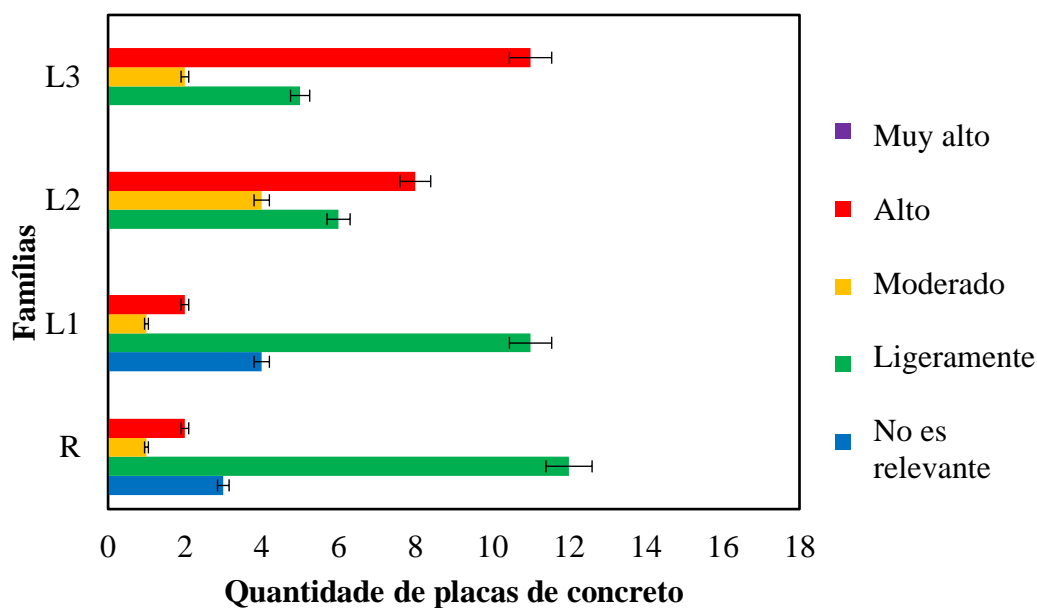
Figura 10. Clasificación cualitativa del nivel de degradación visual de las placas.

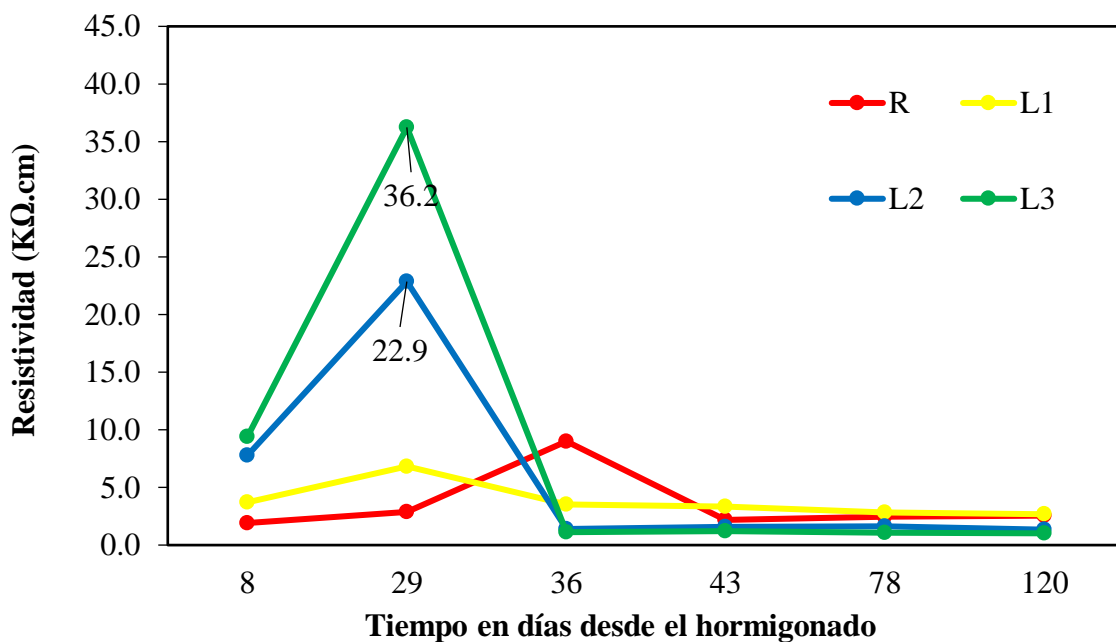
Figura 17. Comportamiento de la resistividad de la superficie del hormigón a lo largo del tiempo.

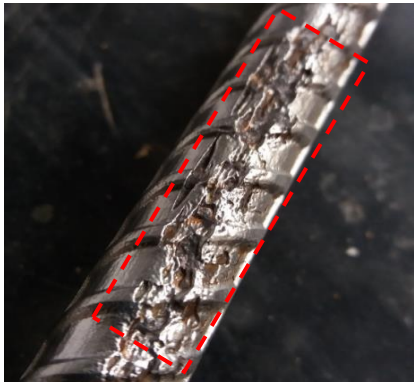
Figura 19. Pérdida de masa de barras de acero (L3).

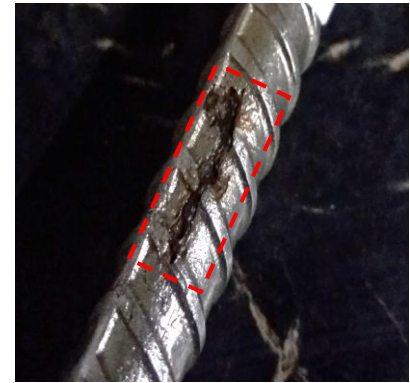
Figura 21. Pérdida de masa de barras de acero (L1).

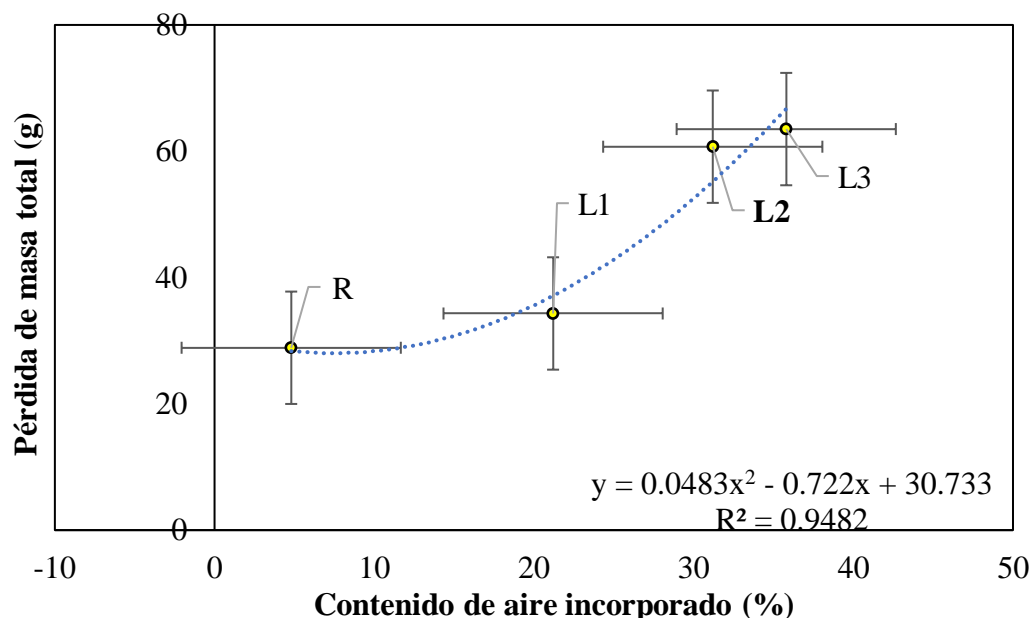
Figura 22. Regresión lineal de los datos obtenidos.

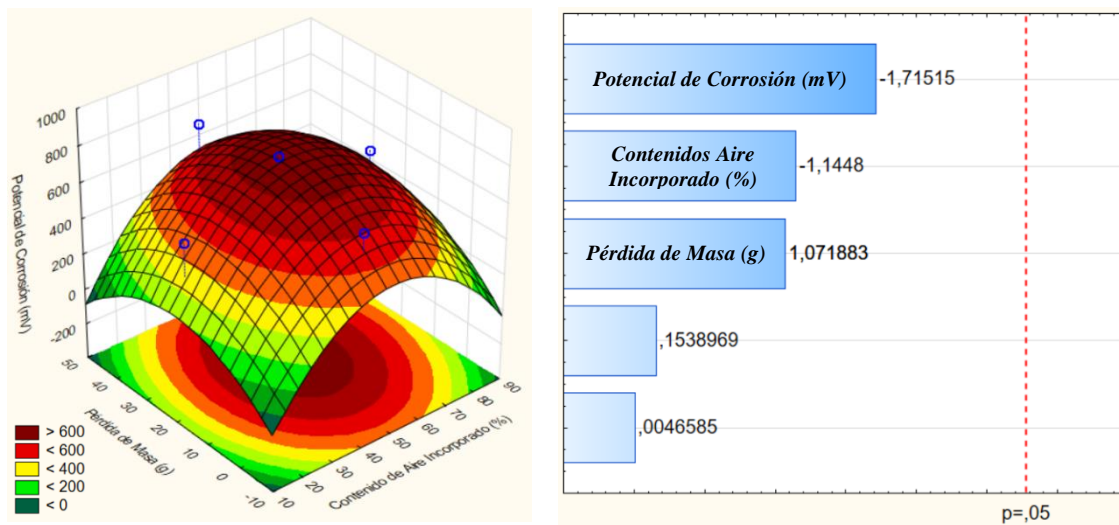
Figura 23. (a) Respuesta de la superficie como variables que influyen en el potencial de corrosión (b) Diagrama de Pareto.

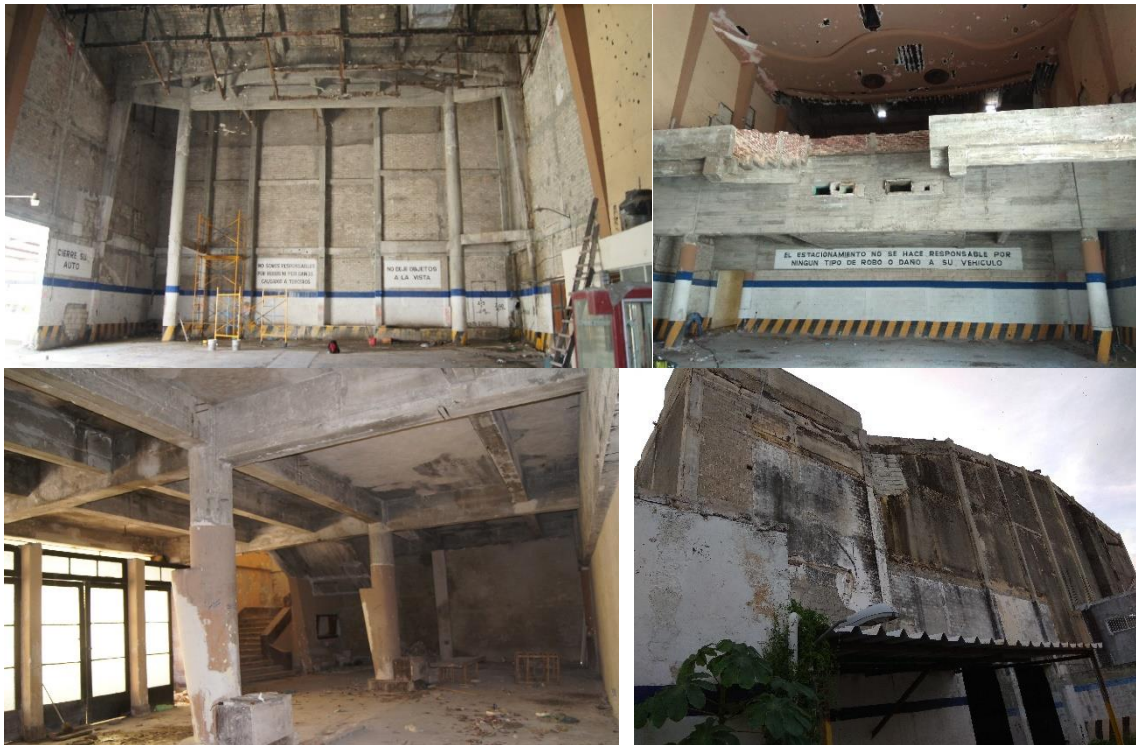
Figura 2. Estado en que se encontraba la estructura antes de ser intervenida

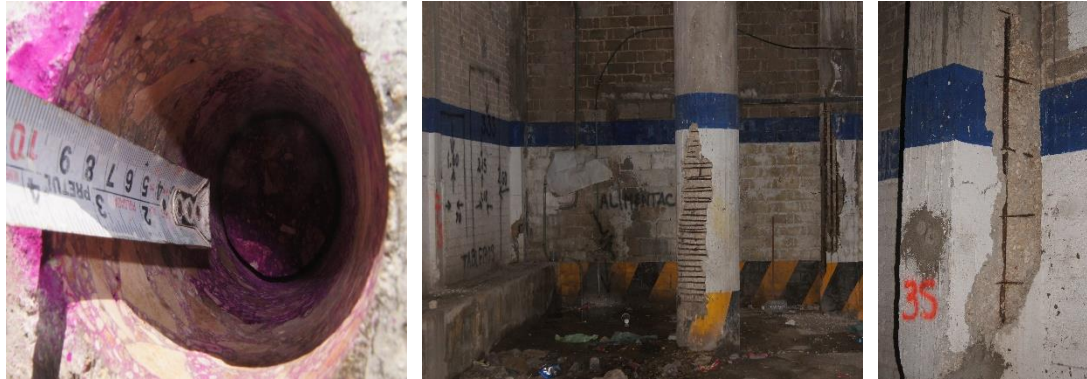
Figura. 3. Carbonatación y desprendimiento del concreto

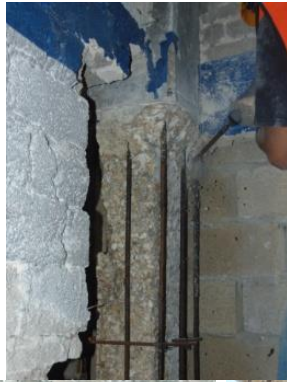
Escarificación mecánica para eliminar el concreto en mal estado y descubrir el acero de refuerzo

Para el proceso de reparación se realizó una guía la cual pudiera ser seguida con facilidad por los obreros y que a su vez fuera repetible en varios elementos. En la Figura 6 puede observarse este proceso. Para realizar las reparaciones y con el fin de controlar diversos problemas como son las contracciones por temperatura, módulos de elasticidad, etc, se optó por utilizar un concreto de características similares para realizar la reparación de los elementos.

Figura. 6. Proceso de reparación profunda uniforme

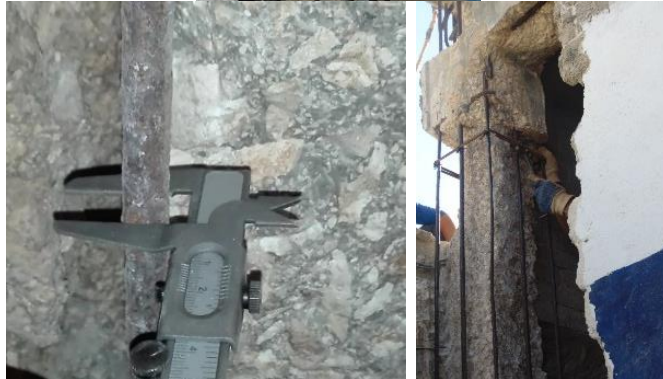
Medición del diámetro del acero de refuerzo, si la pérdida de diámetro era mayor a la permisible, el acero era completado o sustituido. En algunos casos se colocó acero de refuerzo transversal completo por el desgaste excesivo

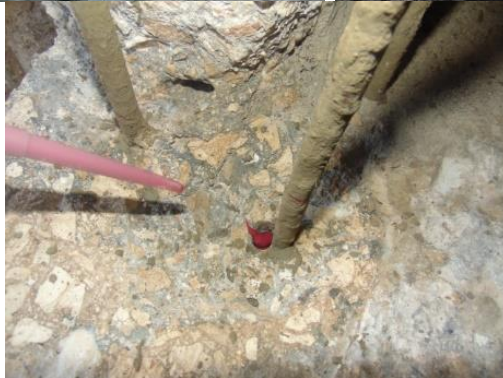
Se perforaron agujeros para la colocación del nuevo acero que sustituyera al corroído. Para su correcto anclaje, se inyectó una resina epóxica de alto rendimiento para altas cargas

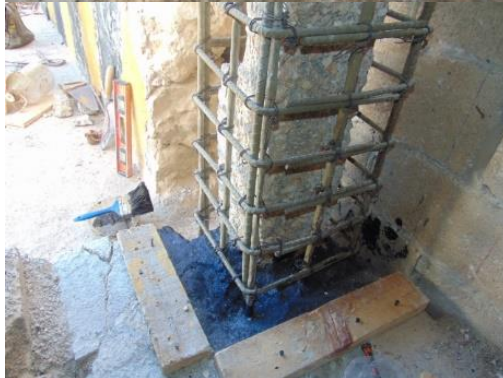
Antes de realizar el desplante, la base de todos los elementos fue recubierta con un impermeabilizante asfáltico alrededor del suelo para evitar alguna penetración de humedad o agentes corrosivos

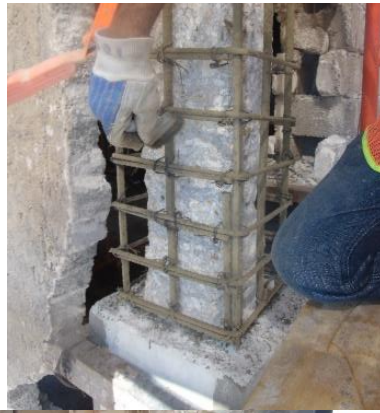
Por la experiencia previa de la inspección, se recomendó aplicar al acero un convertidor de óxido

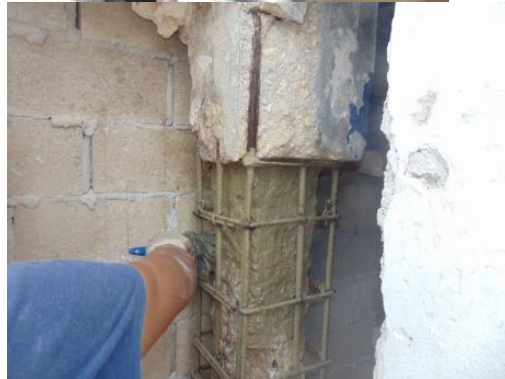
Previo al colado, se aplicó un puente de adherencia para asegurar la homogenización del concreto nuevo con el viejo, éste también tiene la función de sellador

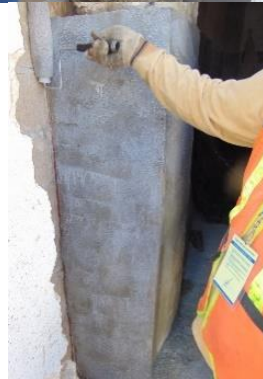
Posterior al colado y después del descimbrado, se aplicó una membrana de curado al concreto para asegurar la durabilidad

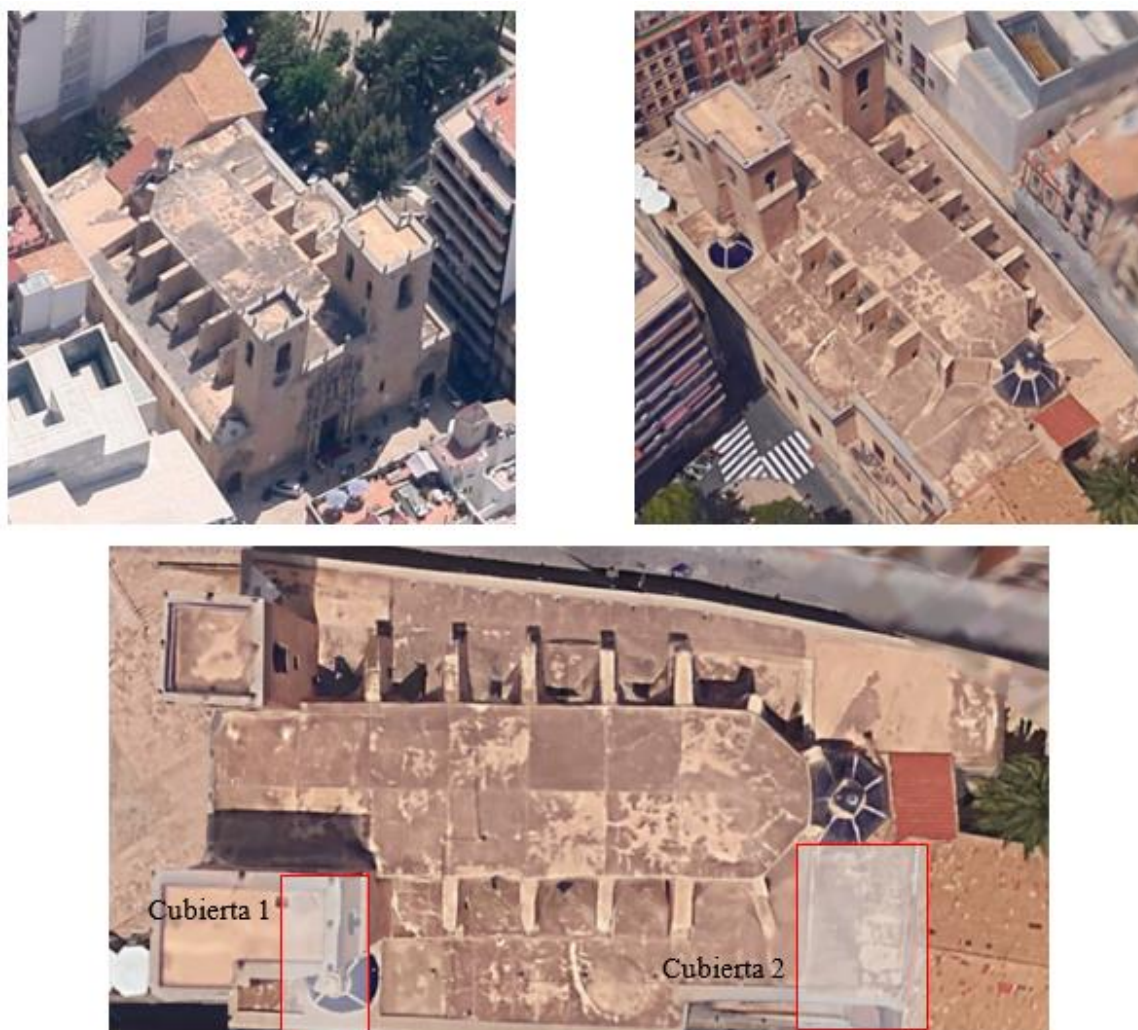
Figura 1. Vista aérea de la Basílica de Santa María. Alicante. Sup. Izq.: fachada Noroeste. Sup. Drcha.: Fachada sudeste. Inferior: Vista en planta de la Basílica de Santa María. Alicante. Identificación de cubiertas de estudio. Fuente: Imágenes ©2016 Google, Datos del mapa ©2016 Google, Inst. Geogr. Nacional.

El presente trabajo tiene como objeto la valoración técnica de las manifestaciones patológicas actuales del sistema de impermeabilización en la cubierta de la Basílica de Santa María, Alicante, España, Figura 1. La Basílica de Santa María, localizada en las coordenadas $38^{\circ}20'46''N$ $0^{\circ}28'45''W$ y dispuesta a menos de 300 m de la línea costera, ha sido catalogada como Bien de Interés Cultural dentro de los monumentos catalogados en el Patrimonio Cultural Valenciano estando datadas las partes más antiguas del edificio entre el siglo XIII y el siglo XIV. Desde el punto de vista arquitectónico, la estructura presenta una sola nave sin crucero, con capillas laterales situadas entre los contrafuertes y un ábside poligonal, Figura 2. La nave principal se haya cubierta por seis bóvedas de crucería de arco apuntado, separadas entre sí por arcos torales, que junto con los nervios arrancan del capitel en una solución propia de finales del siglo XV y de las primeras décadas del siglo XVI (Beviá et al, 1997).
