## **ALCONPAT Internacional**

## **Revista ALCONPAT**

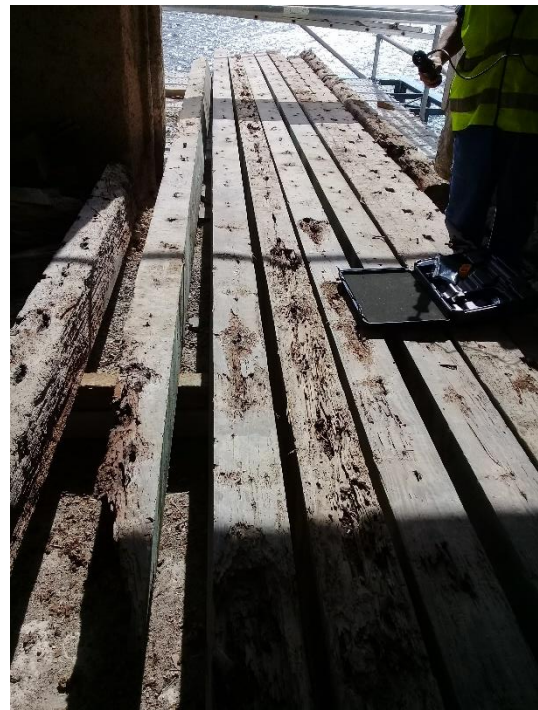
Figura 6. Vigas desmontadas com diferentes manifestações patológicas

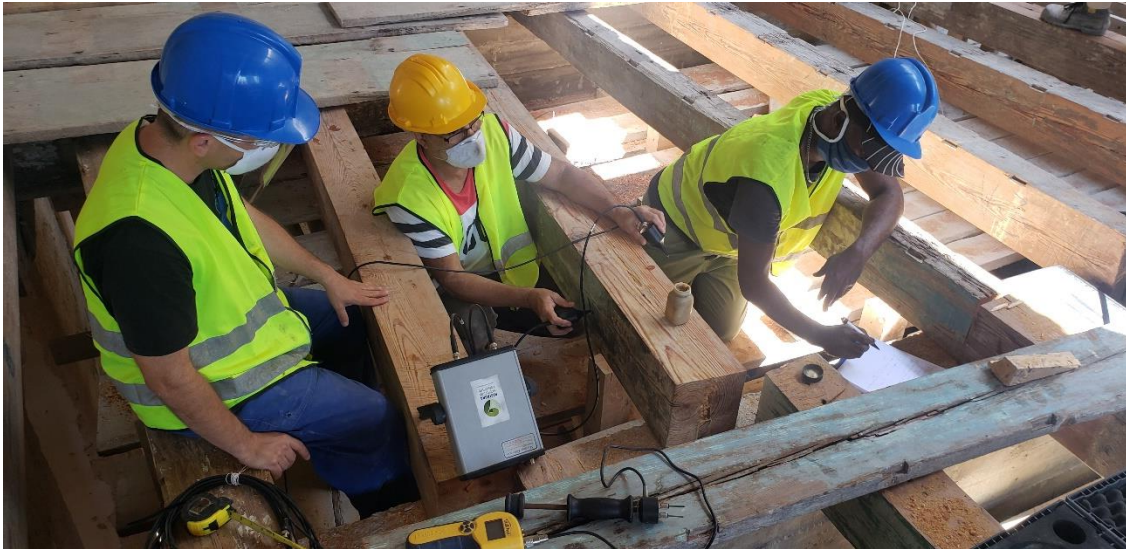
Figura 9. Aplicação de testes VPU em vigas de madeira

Para a medida da VPU, o equipamento utilizado foi o Proceq Pundit Lab+, com transdutores cônicos de 54KHz (Figura 9). Elas foram colocadas perpendicularmente às fibras (Figura 10) e a distância entre elas foi programada no equipamento para cada viga. O ajuste foi feito a 12% de umidade usando a seguinte equação (Liñán et al., 2011):

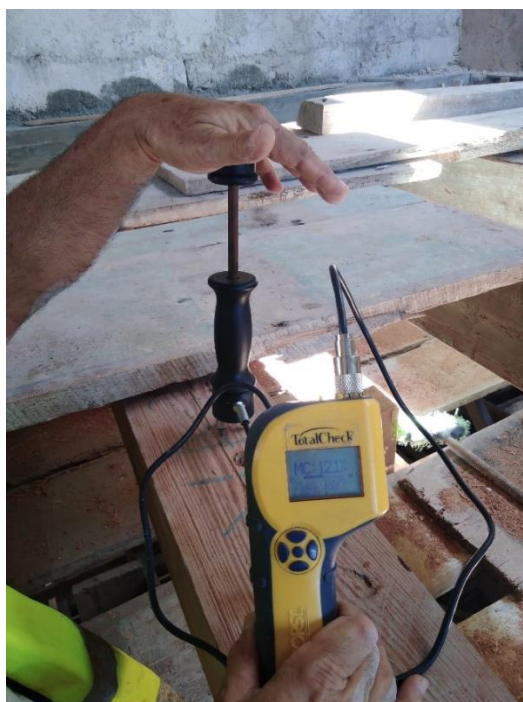
Figura 11. Medição da umidade da superfície com o equipamento termo-higrômetro TotalCheck da Delmhorst

Para medir a umidade nas vigas de madeira foi utilizado o termo-higrômetro TotalCheck da Delmhorst (Figura 11).

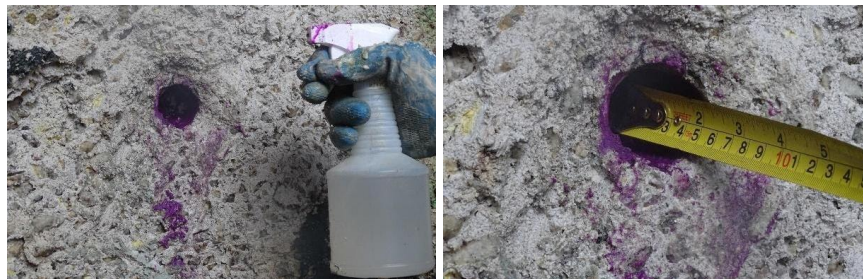
Figura 4: Parede do poço úmido com o concreto alcalino.

Após a remoção da camada sem consistência de aproximadamente 8 cm na parede do poço úmido, observou-se que o concreto estava carbonatado, pois não apresentou alteração de cor com aplicação da solução de fenolftaleína. Então, executou-se uma perfuração de 5 cm, observando-se que a região mais interna do concreto ainda estava alcalina, conforme ilustrado na Figura 4.
