ALCONPAT Internacional

Revista ALCONPAT

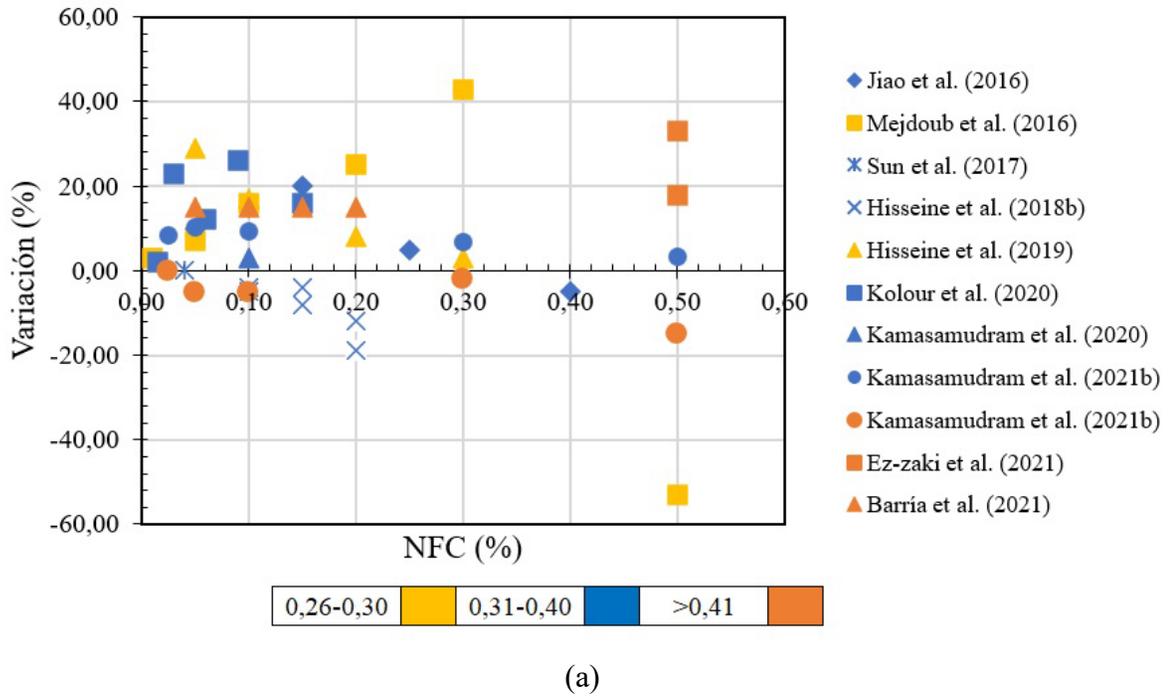
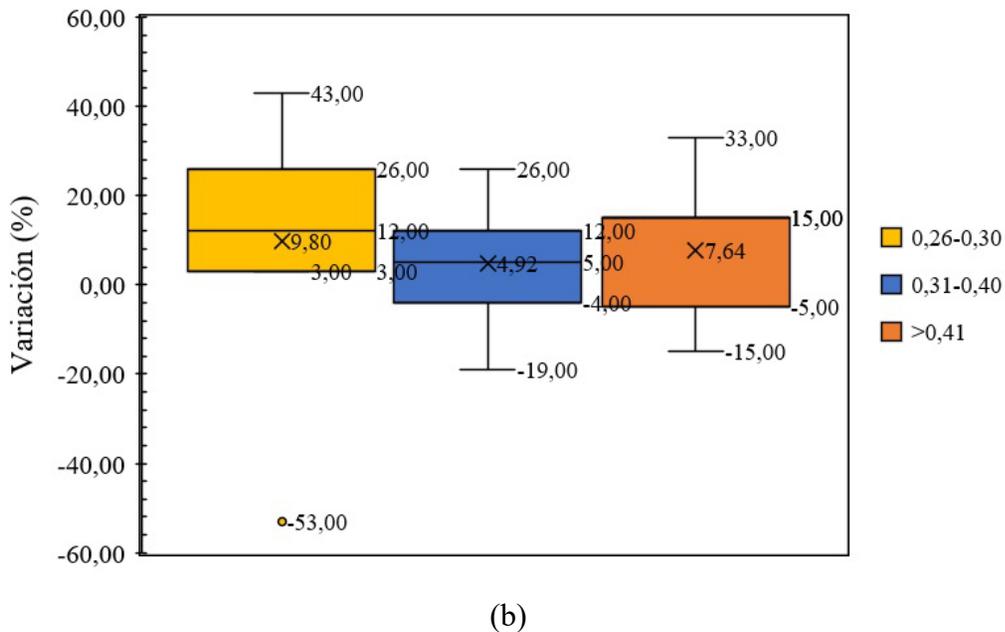
Figura 4. a) Variación da resistencia a la compresión a los 28 días, e b) dispersión de datos considerando a relación a/c.

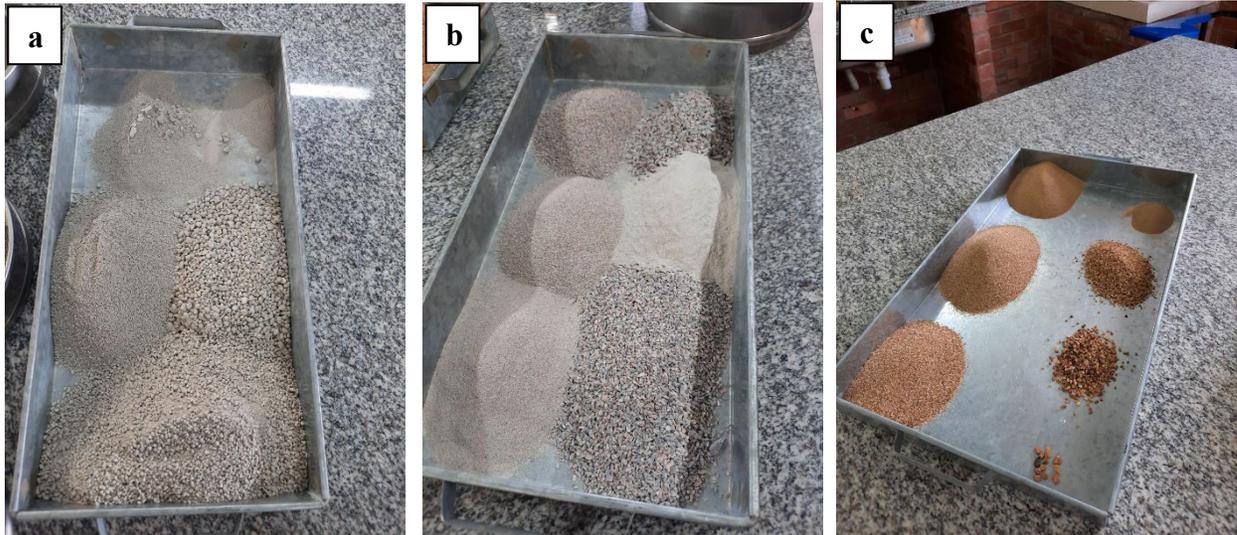
Figura 1. Fracciones de partículas de polvo de mármol (a) polvo de piedra triturada granítica (b) agregado fino natural (c).

Se utilizó polvo de mármol y polvo de grava granítica, donde las fracciones de los materiales se pueden apreciar en la (Figura 1(a) y (b)). Se utilizó agregado fino natural (arena), de origen cuarzo, utilizado en la región (Figura 1 (c)). La arena fue adquirida por una empresa teniendo en cuenta sus características físicas. El material se encontraba en estado húmedo por lo que fue necesario corregir su contenido de agua mediante secado natural.

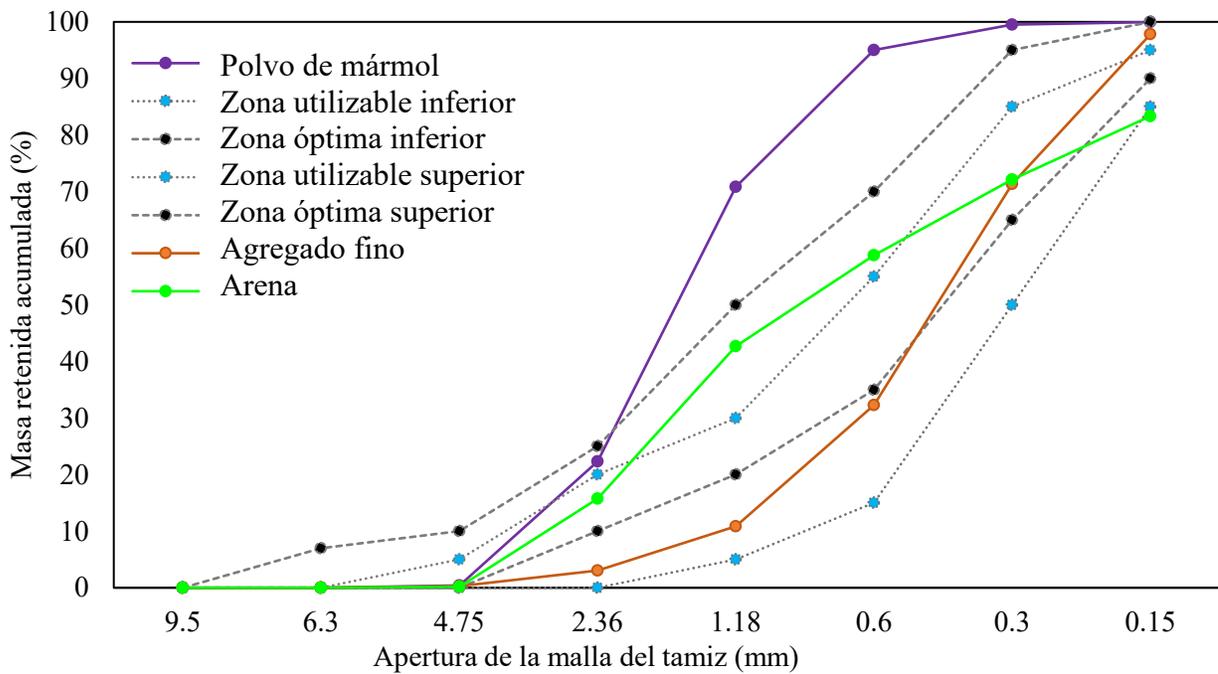
Figura 2. Distribución del tamaño de los agregados.

La (Figura 2) muestra las curvas de distribución granulométrica del agregado fino natural, polvo de mármol y cascajo granítico. Es posible observar que las curvas del agregado fino natural y de la piedra triturada granítica se comportan de manera similar, pudiendo ambas ser utilizadas dentro de los límites establecidos por la norma brasileña NBR 7211 (ABNT, 2019), como también lo observa Barros e Fucale (2016), que utilizó áridos reciclados en la producción de hormigón. Sin embargo, la curva referente al polvo de mármol no se ajusta a los límites establecidos por la norma, presentando partículas con dimensiones de 1,18; 0,6 y 0,3 mm en exceso.

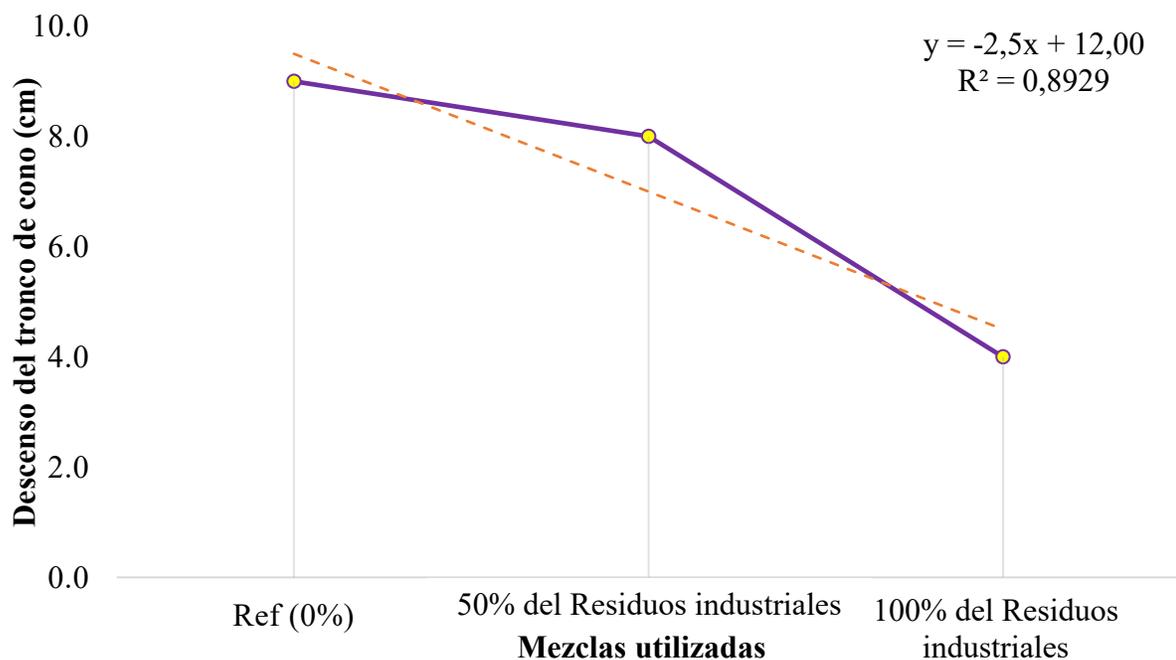
Figura 3. Representación de la trabajabilidad (obtenida mediante el Test de Slump) de los diferentes tipos de golpes.

Todas las mezclas fueron evaluadas de acuerdo a sus características físicas, las cuales abarcan el comportamiento de los materiales cementicios en cuanto a trabajabilidad. En la (Figura 3), las mezclas se analizaron por separado y se obtuvieron los resultados del asentamiento del “cono tronco” en cm. Se puede observar que las mezclas que contienen un 50% de residuos sólidos industriales, tienen un comportamiento similar a los compuestos de referencia. Las mezclas que contenían 100% presentaron un revenimiento en “tronco cónico” de 4 cm, lo que indica que el material tiene mayor superficie específica, por lo que consume mayor cantidad de agua.

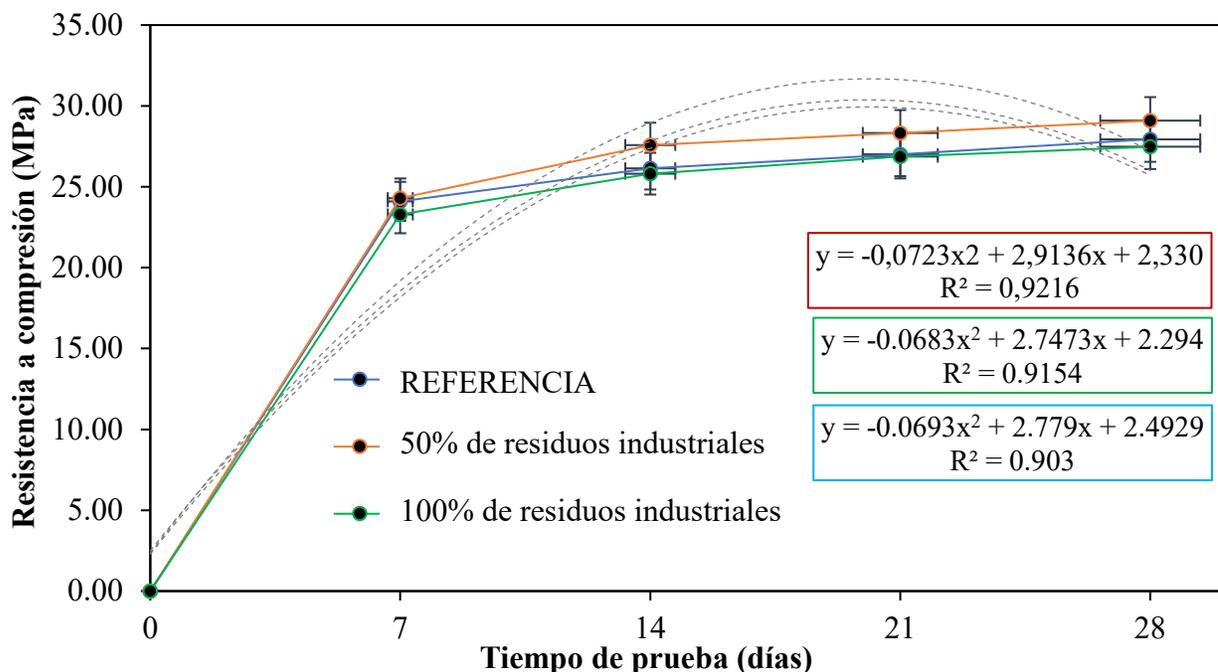
Figura 4. Resistencia media a compresión axial de composites cementosos.

El uso de residuos sólidos industriales en la estructura matricial de los materiales cementicios (hormigón) proporciona un mejor comportamiento físico-mecánico que, a su vez, llena los vacíos/intersticios debido a la superficie específica de estos materiales, según los resultados obtenidos. a través de la clasificación granulométrica. Todos los análisis se realizaron a los 7, 14, 21 y 28 días y los resultados se expresaron en el gráfico que se muestra en la (Figura 4).

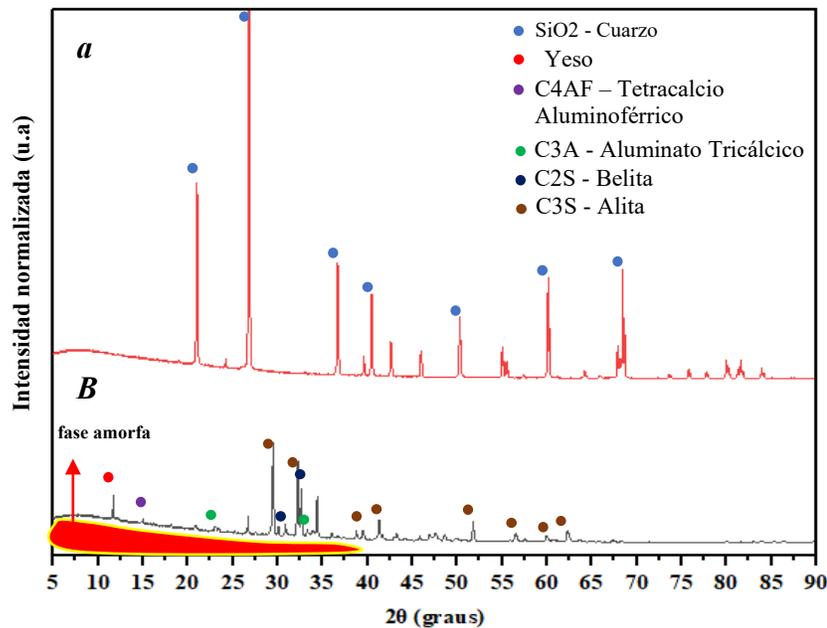
Figura 6. Difracción de rayos X de agregado fino natural (a) cemento Portland/aglomerante (b).

Todas las muestras fueron analizadas a los 28 días mediante el ensayo de difracción de rayos X, con el fin de identificar las fases cristalinas presentes en el material en el proceso de hidratación, así como comprender las reacciones de la portlandita en los estados de hidratación. Los patrones XRD se pueden ver en la (Figura 6 (a) y (b)).

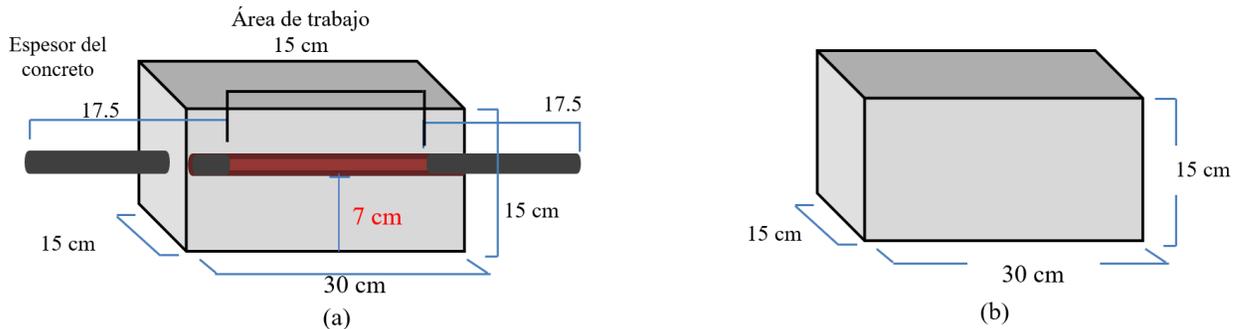
Figura 1. Características de las muestras elaboradas, (a) Con varilla de 50 cm, con 20 cm descubiertos como área de trabajo; (b) Sin varilla.

En esta primera etapa se cortaron las varillas con una longitud de 50 cm, posteriormente se limpiaron con una disolución de HCl 1:1, y se cubrieron con cinta aislante 17.5 cm de cada extremo, dejando un área central de trabajo de 15 cm, como se muestra en la Figura 1(a).

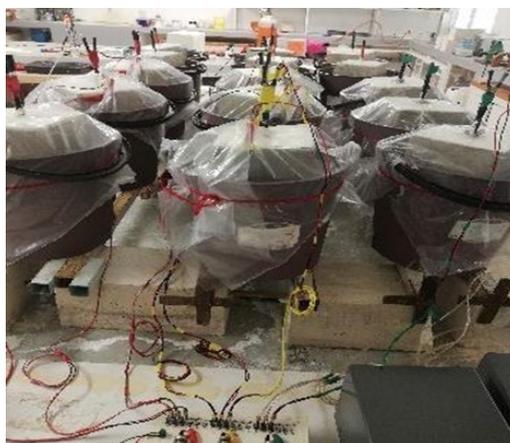
Figura 2. Montaje experimental usado para la realcalinización electroquímica.

Se seleccionaron 27 muestras para someter a RAE, se reforzó la pintura de las bases para que el carbonato de sodio penetrara solo por los lados de la viga. Posteriormente se cubrió cada una de las muestras con malla de acero galvanizado, que sirvió de ánodo durante la RAE, se acomodaron de forma vertical en un recipiente plástico con la capacidad suficiente, al cual se le perforó un orificio en la base, para dejar al descubierto un lado de la varilla y no sea afectada por el electrolito de inmersión (carbonato de sodio 1M) (véase Figura 2).

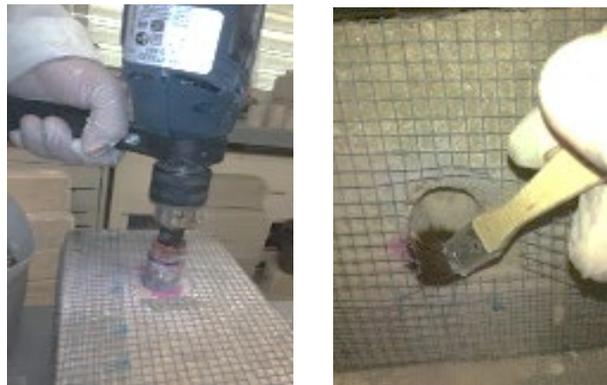
Figura 3. Extracción de cilindros y muestras de polvo.

Durante este tiempo se monitoreó el pH en la interfase concreto-acero y de la pasta de concreto por el método de los indicadores. Estas mediciones se realizaron cada siete días a partir del día de inicio de la RAE hasta completar 28 días, como mencionan varios autores (Ton, Y., *et al* 2012, Yeih, W., y Chang, J., 2005). La extracción de núcleos y las muestras de polvo, se llevaron a cabo sobre los 15 cm de varilla descubierta, utilizando una broca hueca de 1.5” de diámetro y 7 cm de longitud acoplada a un taladro. (Figura 3). Durante la extracción se determinó profundidad y pH de cada viga expuesta a realcalinización mediante el método húmedo, utilizando como indicadores fenolftaleína (viraje entre 8.2 -10) y timolftaleína (viraje entre 9 -10.5). La medición se realizó obteniendo un promedio del frente de carbonatación a partir de la superficie de la muestra. Adicionalmente, se determinó el pH a la profundidad de la superficie de la varilla en muestras extraídas de las muestras, mediante el método potenciométrico, que determina el nivel de alcalinidad del concreto por medio de una extracción con agua destilada establecida en la ASTM D4262-05 (2018) Standard Test Method for pH of Chemically Cleaned or Etched Concrete Surfaces.

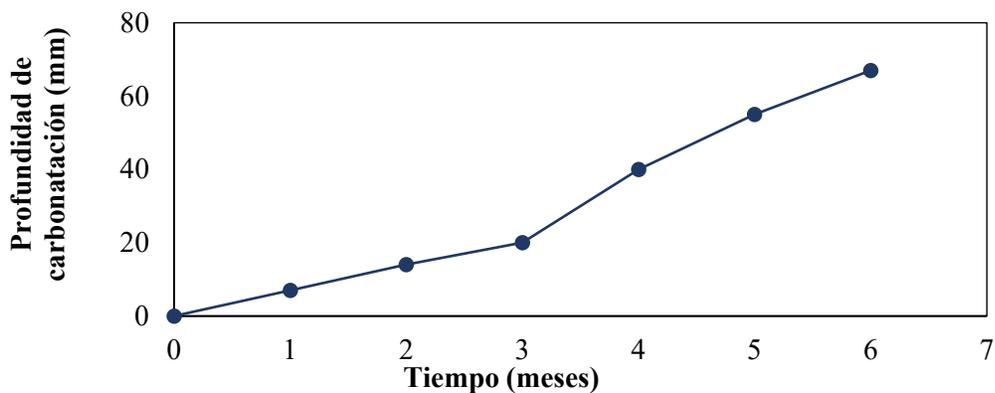
Figura 4. Profundidad de carbonatación con respecto al tiempo de exposición en CCA.

Este proceso de degradación química o deterioro del concreto por CO₂ se llevó a cabo durante un periodo de seis meses. La figura 4 muestra la medición del avance de la carbonatación con respecto

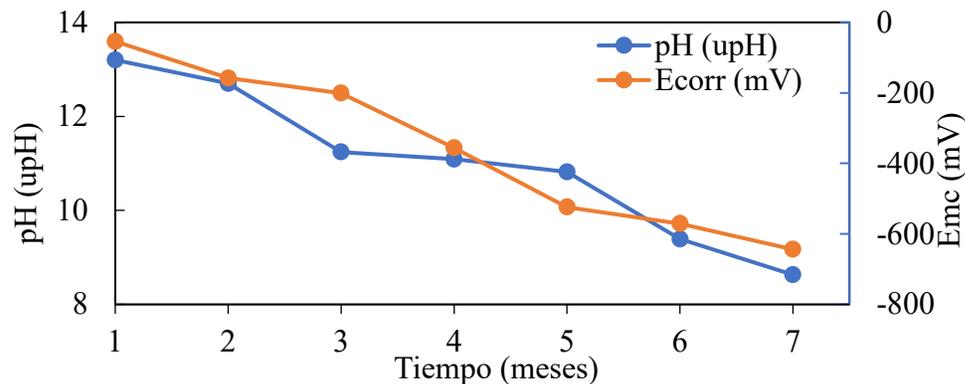
Figura 6. Seguimiento de pH y E_{corr} durante la carbonatación.

En la Figura 6 se muestran las gráficas de pH al nivel del acero de refuerzo y E_{corr}, mostrando que durante el proceso de carbonatación el pH disminuyó gradualmente, de un pH aproximado a 13 a un pH de 9 en la proximidad de la varilla, coincidiendo con el valor del potencial de corrosión que desplazó su valor inicial de -120 mV hasta aproximadamente -700 mV, lo que de acuerdo con la norma ASTM C-876-15, significa que estos valores se encuentran por debajo del valor establecido de -350 mV existiendo un 90% de riesgo de que haya corrosión. Raja and Tetsuya (2010), reportan un seguimiento similar, en que el E_{corr} va disminuyendo con el avance de la carbonatación, iniciando desde -180 hasta -475 mV vs ECS. Proponen que la profundidad de carbonatación crítica es del 80% del total de la cubierta de concreto.

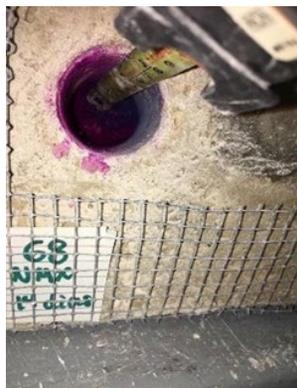
Figura 8. 14 días.

En los primeros 7, 14 y 21 días de realcalinización (Figuras 7, 8 y 9), las muestras presentaron un ligero viraje de coloración a rosa y violeta en los primeros tres centímetros de profundidad, debido a los indicadores fenolftaleína (vira a rosa a pH 8.2 intensificándose el color a > pH) y timolftaleína (vira a violeta a pH 9.2 intensificándose el color a > pH), respectivamente. A los 28 días de realcalinización (Figura 10), se obtuvo un incremento superior a 11, alcanzando el objetivo de la realcalinización electroquímica. A partir del día 21, tanto la RAE interna como la externa se observan sobrelapados a lo largo de los 7 cm de profundidad.

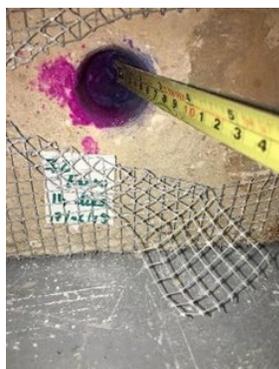
Figura 12. 14 días.

En la figura 11, se observa una muestra a los 7 días de realcalinización, en ésta se puede observar el cambio de coloración al final de los 7 cm de profundidad, sin embargo, a partir de los 14 días de este proceso la coloración se va intensificando, permaneciendo constante los días 21 (Figura 12) y 28 (Figura 13), lo que de acuerdo con los resultados obtenidos de la determinación de pH por el método del electrodo alcanza valores cercanos a 12.

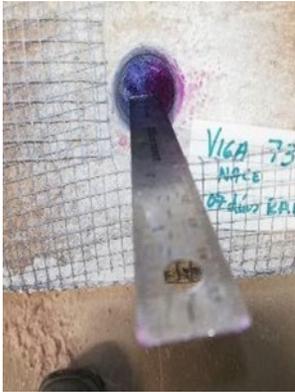
Figura 15. 7 días.

Finalmente, las muestras que fueron sometidas a una intensidad de corriente de 4 A/m^2 presentaron un aumento en la coloración a partir de los primeros 7 días del proceso de realcalinización de forma homogénea a lo largo de los 7 centímetros de espesor del concreto (Figura 15), intensificándose aquella con el tiempo y manteniéndose constante hasta los 28 días de la realcalinización (Figura 16, 17 y 18), alcanzando valores de pH superiores a 11 (véase Figura 19).

En el caso de estas probetas, se observa una mejoría en la propagación de ambas alcalinidades, una producida por la reacción catódica y la otra debido a la penetración del electrolito alcalino, permitiendo extender los efectos del tratamiento a lo largo de la profundidad del concreto. Lo que coincide con lo publicado por Mietz (1995) y por Redaelli & Bertolini (2011).

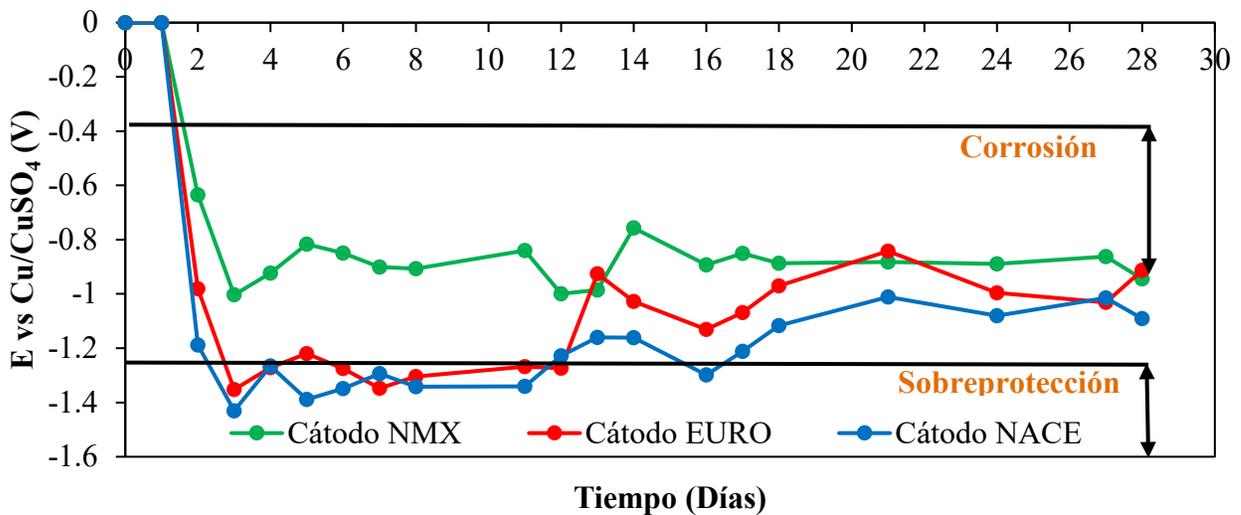
Figura 20. Valores promedio de potenciales (V) durante los 28 días de RAE sometidos a tres diferentes intensidades de corriente.

En la Figura 20 se observa el comportamiento del potencial electroquímico que presentaron las probetas a diferentes intensidades de corriente aplicada, donde se puede apreciar que los valores de Emc presentaron un comportamiento directamente proporcional con la intensidad de corriente que se utilizó. Es decir, a mayor intensidad de corriente, mayor valor del potencial de corrosión y viceversa. Esta intensidad de corriente alcanzó valores $>-900 \text{ mV}$, debido a la fuerte polarización catódica (Redaelli, E., & Bertolini, L., 2011). De las tres normatividades empleadas, fueron las probetas bajo condiciones de la NMX las que presentaron valores menos negativos de Emc. Sin embargo, en los tres casos de intensidades de corriente, los aceros embebidos en el concreto se mantuvieron activos durante todo el proceso de la realcalinización electroquímica. Después del tratamiento, el Emc alcanzó valores superiores a -200 mV , lo que representa un decremento en la probabilidad de corrosión de acuerdo con lo establecido en la norma ASTM C876-15, lo que de acuerdo con Redaelli, & Bertolini, (2011), representa efectividad en el tratamiento y sugiere que el acero de refuerzo alcanzó la repasivación.

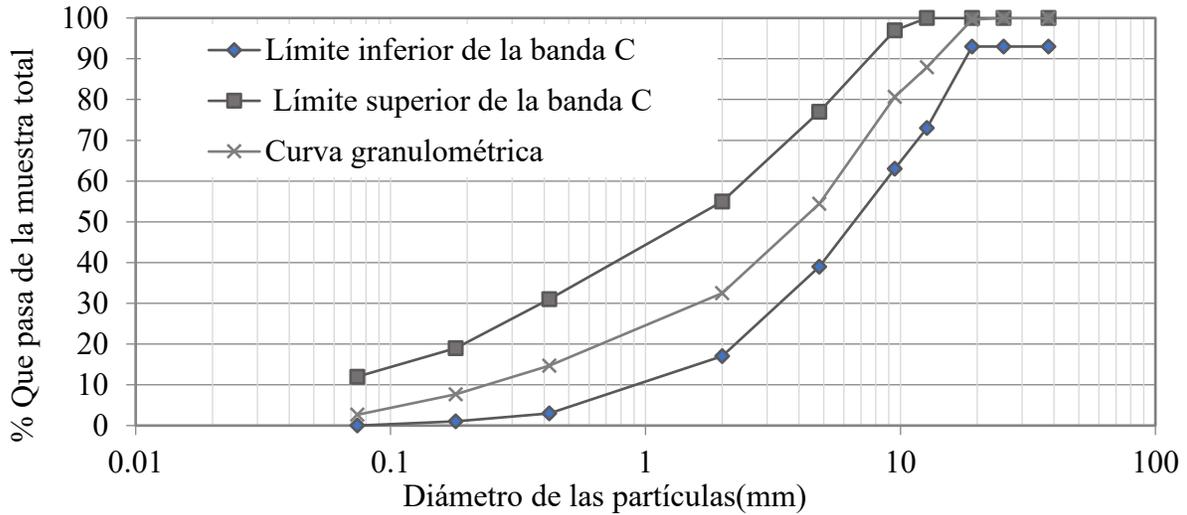
Figura 1. Curva granulométrica de las mezclas.

mediante un proceso de ensayo para que la curva granulométrica se ajustara a los límites de la banda C especificados en la norma DNIT ES 031/2006.

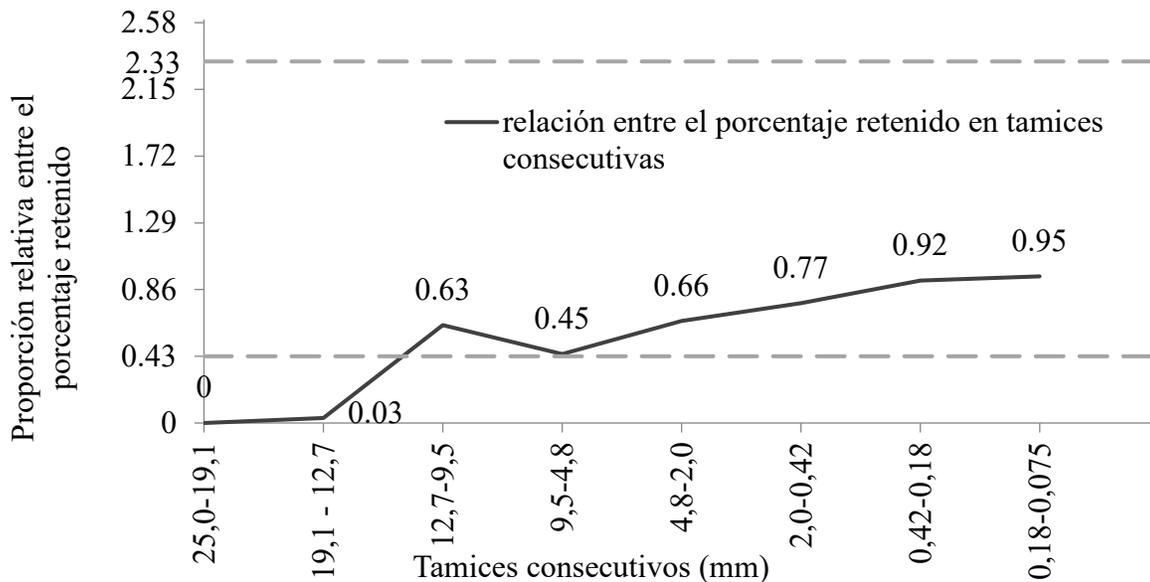
Figura 2. Diagrama de interacción entre agregados

La composición granulométrica se probó con el método DASR para evaluar si las mezclas asfálticas tendrían una buena resistencia a la deformación permanente. Para la aplicación del método DASR se elaboró el diagrama de interacción, presentado en la Figura 2. Este diagrama permitió definir qué intervalos de agregado grueso compondrían la DASR.

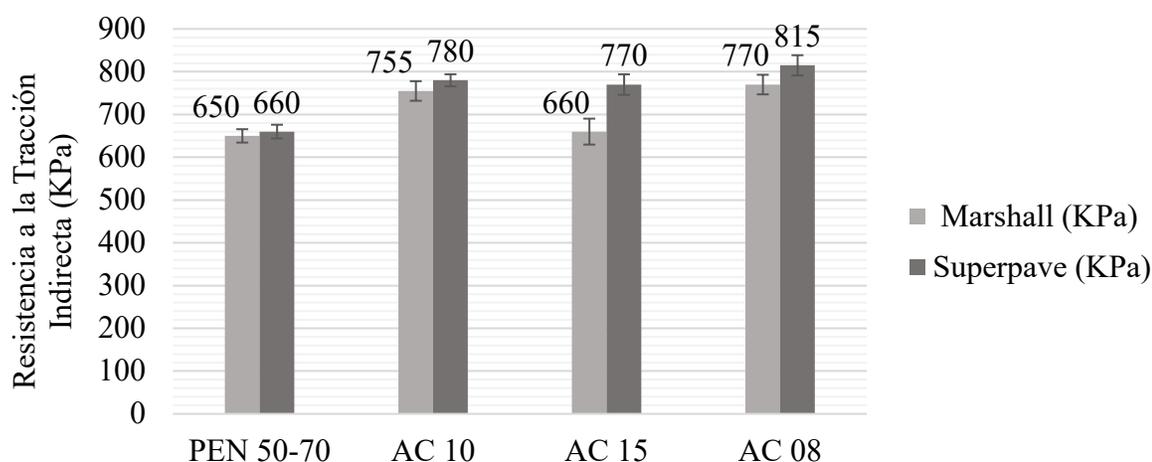
Figura 3. Resultados del ensayo de RT para cada mezcla.

La figura 3 muestra los resultados del ensayo de resistencia a la tracción indirecta para los métodos *Marshall* y *Superpave*.

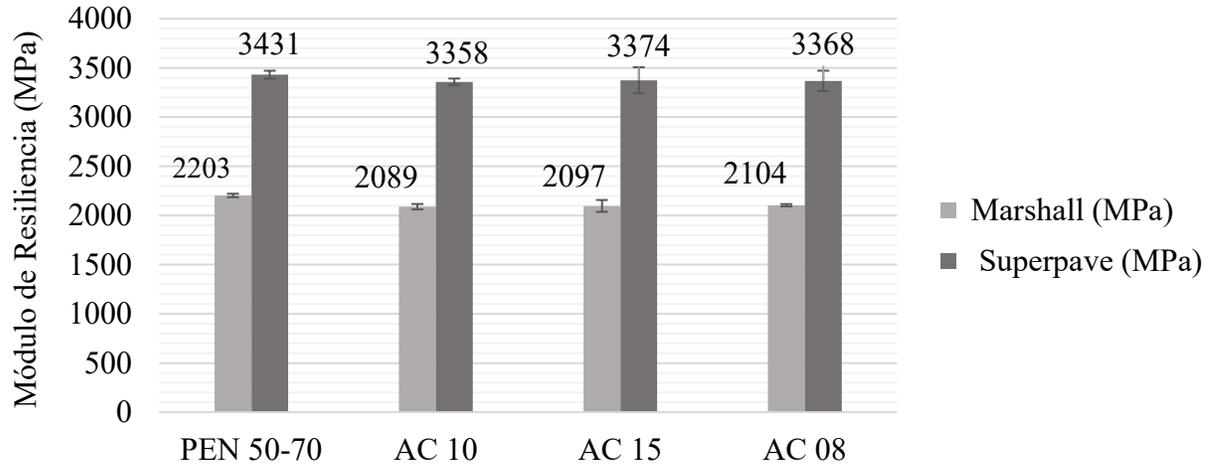
Figura 4. Resultados del ensayo de MR para cada mezcla.

La figura 4 muestra los resultados del ensayo del módulo de resiliencia para los métodos *Marshall* y *Superpave*.

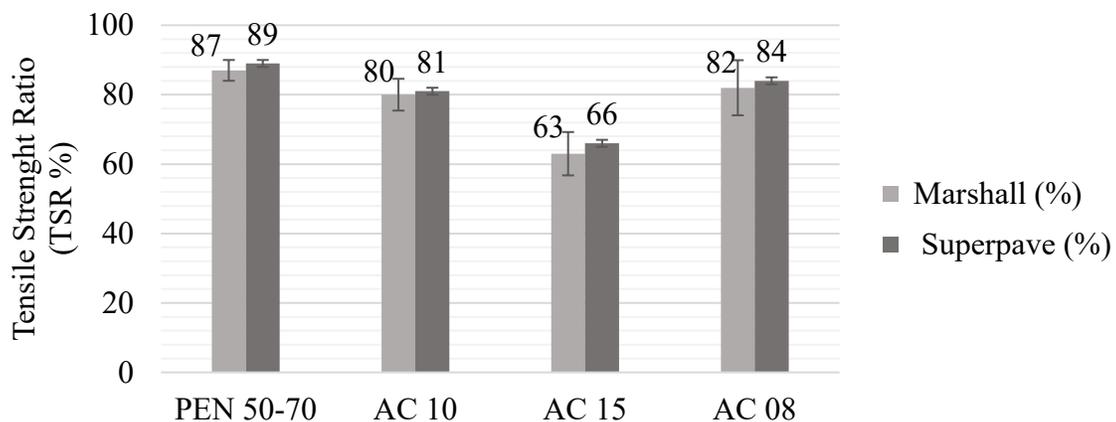
Figura 5. Resultados del ensayo de daño por humedad inducida para cada mezcla.

La figura 5 muestra los resultados obtenidos para el ensayo de daño por humedad inducida.

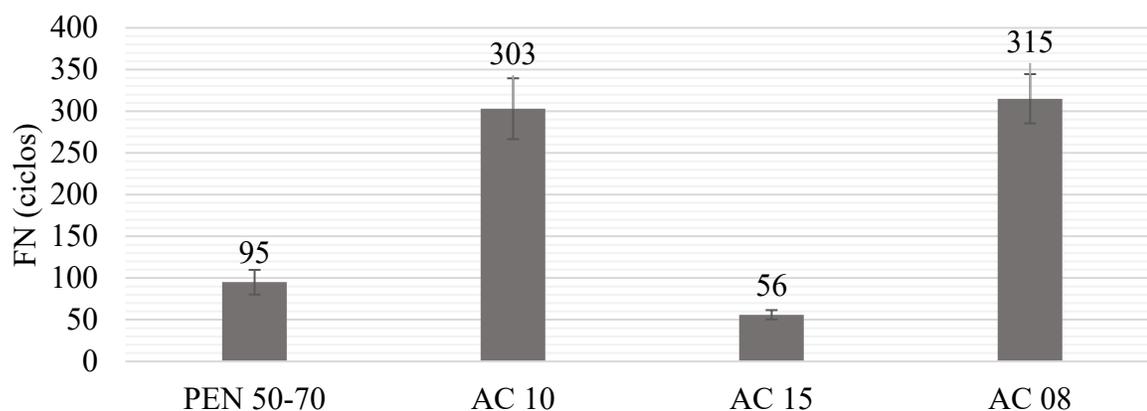
Figura 6. Resultados del ensayo de FN.

La figura 6 muestra los resultados del ensayo de FN para las mezclas utilizando el método *Superpave*.

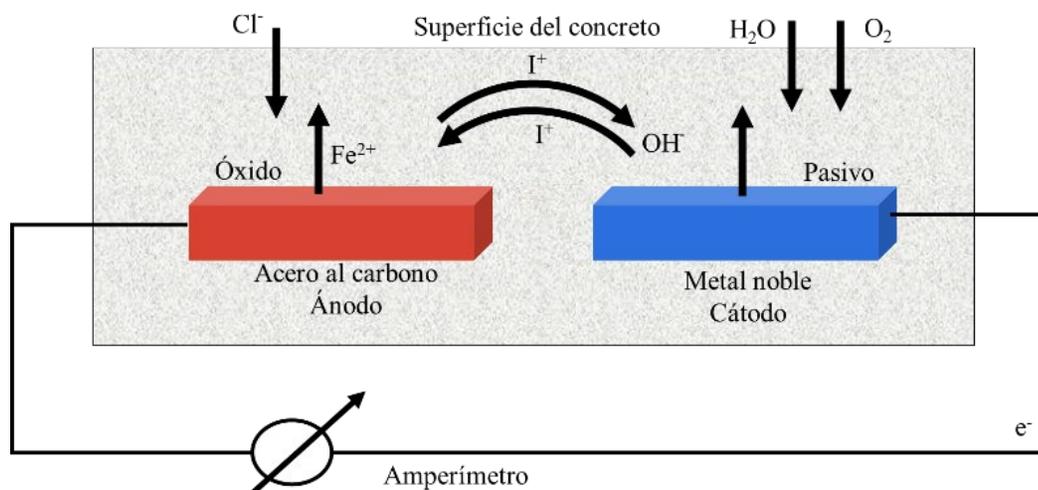
Figura 1. Esquema de Macrocelda de corrosión

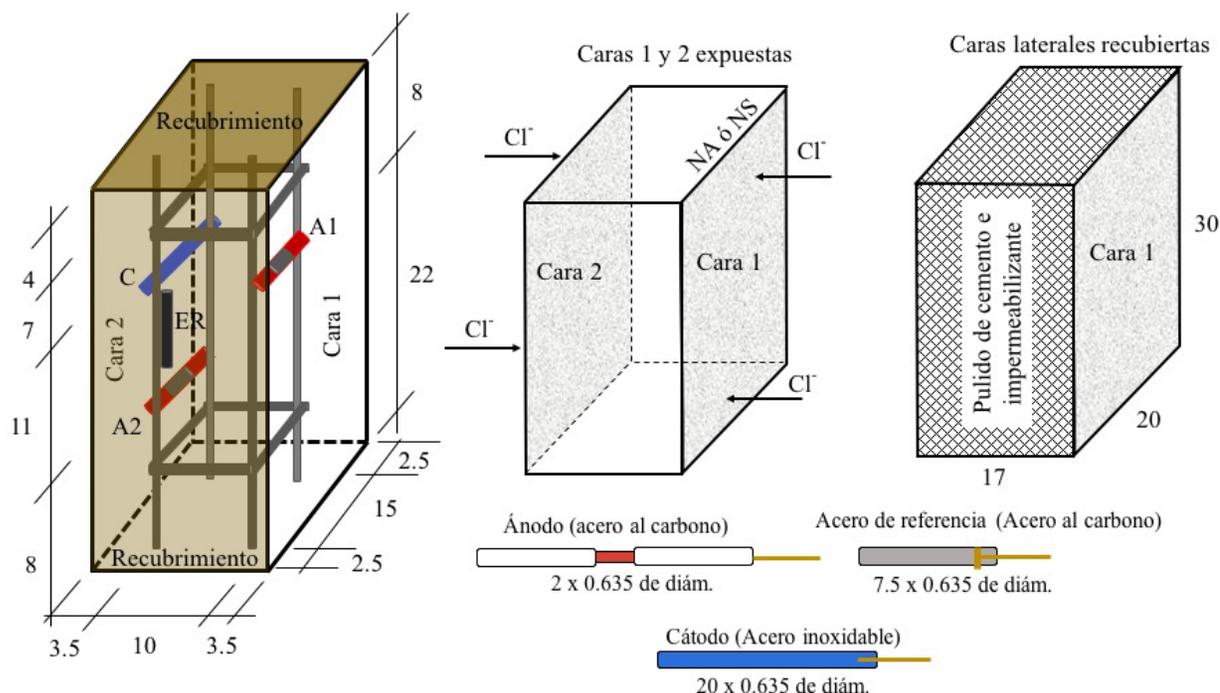
Figura 2. Esquema de las probetas de concreto armado y sensores galvánicos embebidos.

caras laterales de las probetas (de 17 x 20 cm y 17 x 30 cm) se recubrieron con un pulido de cemento e impermeabilizante asfáltico base solvente, para restringir la penetración de cloruros (Figura 2). Para identificar las probetas se etiquetaron con las siglas AP143, los cuales corresponden al número de la probeta 1 expuesto en agua potable (AP1), relación agua/cemento de 0.4 (número 4) y acero de refuerzo de 9.5 mm (3/8") (número 3). Las etiquetas con las siglas SM563 hacen referencia al número de la probeta 5 expuesto en salmuera (SM5), relación agua/cemento de 0.6 (número 6) y acero de refuerzo de 9.5 mm (3/8") (número 3).

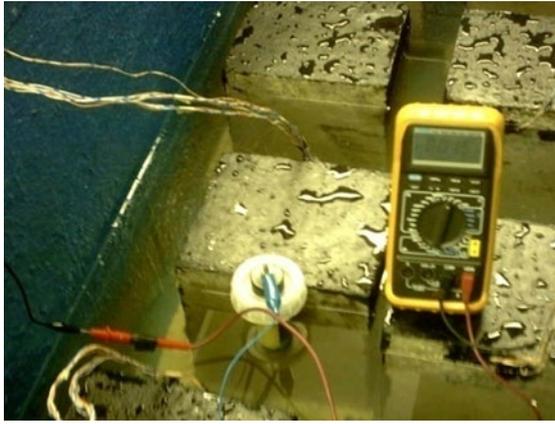
Figura 4. Monitoreo con multímetro y electrodo de referencia Cu/CuSO₄

Las probetas prismáticas fueron expuestas durante 18 meses en inmersión de dos ambientes: en agua potable (AP) y en solución de NaCl al 5% en peso con respecto al agua (salmuera “SM”). Durante la exposición se supervisó que se mantuviera un mismo nivel del líquido y cambiando la solución cada 3 meses. Igual número de probetas con relación a/c de 0.6 y 0.4 fueron expuestas en AP y SM. El monitoreo del voltaje y corriente de macrocelda en las probetas, fue realizado mediante un multímetro de alta impedancia (FLUKE 87 III) a través de un circuito corto externo. Así también se midieron los potenciales de corrosión empleando un electrodo de referencia externo de Cobre-Sulfato de Cobre (Cu/CuSO₄) o (CSC) (Figura 4).

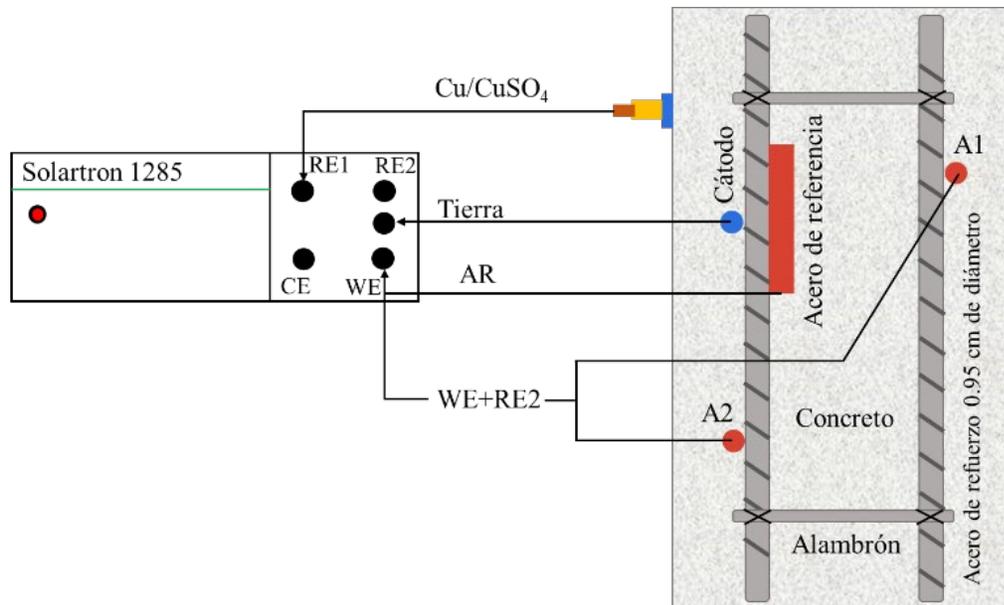
Figura 5. Diagrama para el monitoreo de potencial y corriente con el tiempo

Se utilizó la técnica de ruido electroquímico en las probetas inmersas en SM durante 9 meses a partir del mes 10, debido a la activación de las probetas de concretos de mejor calidad o más densos en el mes 7, 8 y 9 expuestos en solución de NaCl al 5% en peso con respecto al agua, con la finalidad de conocer el efecto de los cloruros en los sensores (A1 y A2) y acero de refuerzo; empleando un Potenciostato/Galvanostato SOLARTRON 1285. Esta técnica permite la detección y evaluación del comportamiento de la corrosión general y localizada (Dawson, 1996), a través de las fluctuaciones aleatorias del potencial o de la corriente del material sujeto a corrosión con respecto al tiempo. Los resultados fueron analizados visual y estadísticamente mediante el programa MATLAB. El arreglo del circuito para el monitoreo se muestra en la Figura 5.

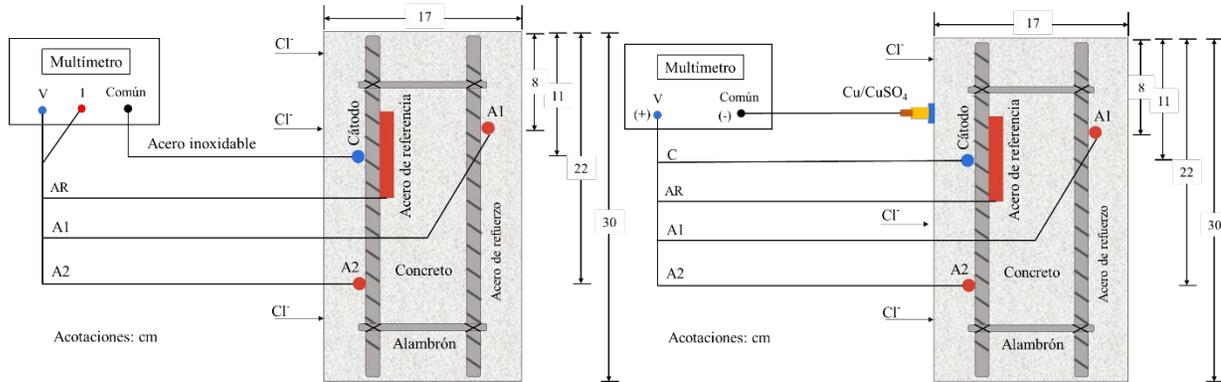
Figura 6a y 6b. Diagramas para el monitoreo de Voltajes y Corrientes de Macrocelda y Potenciales de Corrosión

Los voltajes y corrientes se monitorearon individualmente para los ánodos A1 y A2, y también para el acero de referencia (AR) con respecto al cátodo (Figura 6a). Así, también se midieron los potenciales de corrosión con respecto al electrodo de referencia de Cu/CuSO₄, utilizando el acero de referencia (AR), los ánodos (A1, A2) y el cátodo (C) como electrodo de trabajo (Figura 6b).

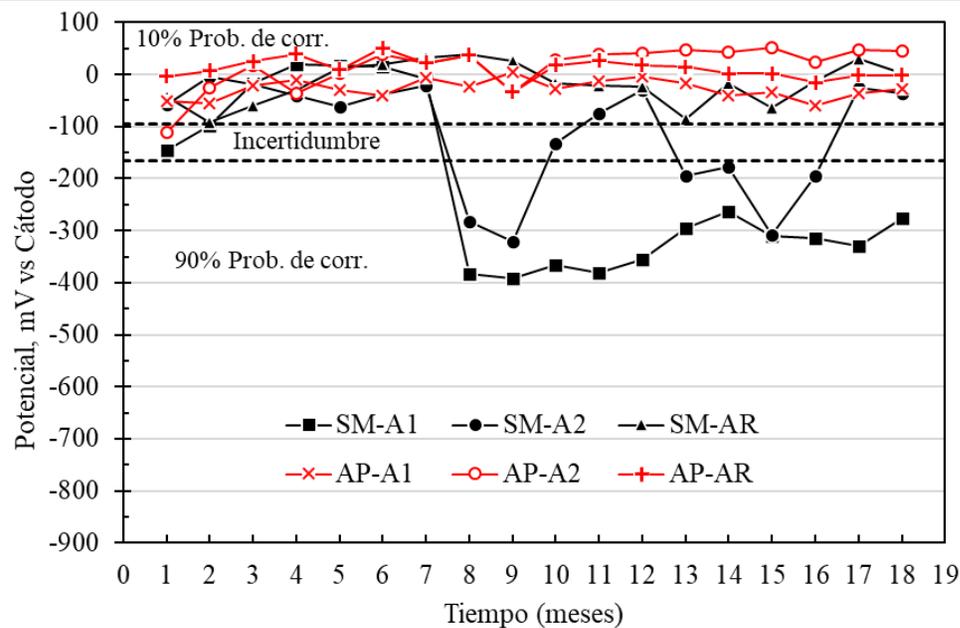
Figura 7. Potencial vs cátodo de probeta con una relación a/c de 0.4 expuestas en agua potable (AP) y solución de NaCl al 5% (SM).

Los voltajes de macrocelda de los ánodos A1, A2 y AR inmersos en las probetas con relación a/c 0.40, y expuestas en AP, fueron mayores de -95mV , lo que representa bajo riesgo de corrosión (Figura 7). Para los ánodos A1, A2 y AR de las probetas expuestas en SM, los valores de voltaje fueron más negativos que -166mV a partir del mes 7, representando alta probabilidad de corrosión (Figura 7). Además, el ánodo A1 (ubicado a 8 cm de profundidad) presentó valores de voltajes más negativos que el ánodo A2 (situado a 22 cm de profundidad). Por lo tanto, se observó mayor activación de los ánodos A1 que están más próximos a la superficie de inmersión que los A2. Aunque el acceso de oxígeno es más restringido o bajo en concreto húmedo y sumergido, los valores de corrosión son muy importantes y no se pueden atribuir necesariamente solo al efecto del oxígeno (Alonso et al., 1998). Se observó también un comportamiento inusual en el ánodo SMA2, el cual puede deberse a la heterogeneidad del concreto, siendo esto un caso aislado no observado con los otros electrodos de este trabajo.

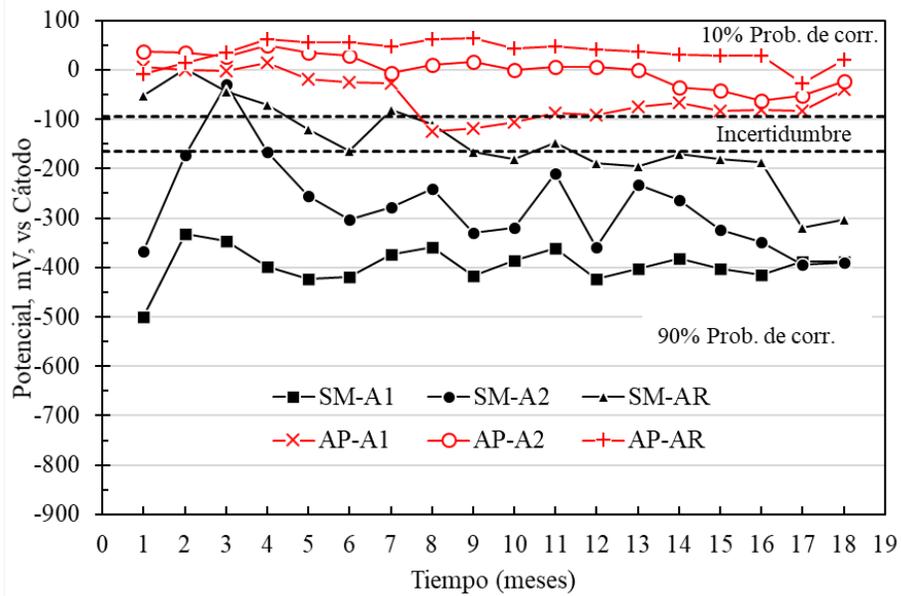
Figura 8. Potencial vs cátodo de vigas con una relación a/c de 0.6 expuestas en agua potable (AP) y solución de NaCl al 5% (SM).

Para las probetas con relación a/c de 0.60 y expuestas en AP, los voltajes de macrocelda de los ánodos A1, A2 y AR se mantuvieron generalmente en la zona de baja probabilidad de corrosión, con valores más positivos que -95mV (Figura 8). Mientras que los ánodos de las probetas inmersas en SM presentaron valores de voltaje más negativos que -166mV , con tendencia hacia los valores con mayor probabilidad de corrosión desde el mes 2 de exposición (Figura 8). Así también, se pudo observar que el ánodo A1 presentó mayor vulnerabilidad a la corrosión que el ánodo A2, siendo un efecto similar que el presentado en las vigas con a/c de 0.4 (Figura 7). Particularmente para el caso del acero de refuerzo (SM-AR), se pudo observar un descenso gradual del potencial o voltaje desde la zona de baja probabilidad de corrosión hacia la zona de alta probabilidad, alcanzando potenciales de -300mV para los meses 17 y 18, mostrando prácticamente una misma tendencia que los ánodos A1 y A2.

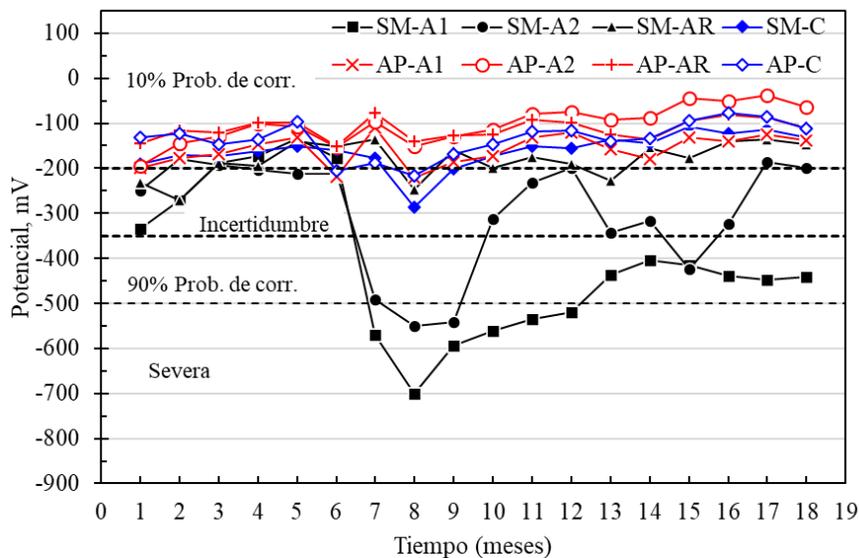
Figura 9. Potencial vs Cu/CuSO₄ de probetas con una relación a/c de 0.4 expuestas en agua potable (AP) y solución de NaCl al 5% (SM).

Los potenciales de corrosión de los ánodos A1, A2 y AR con respecto al electrodo CSC en las probetas con relación a/c 0.40 y expuestas en AP, fueron más positivos que -200mV (de bajo riesgo de corrosión) (Figura 9). Sin embargo, los ánodos de las probetas expuestas en SM alcanzaron valores de potencial más negativos que -200 mV, con indicios de alta probabilidad de corrosión después del mes 7. También se pudo observar que el ánodo A1 presentó mayor vulnerabilidad de corrosión que el ánodo A2 (Figura 9). Siendo esto consistente con los resultados obtenidos de los voltajes de macrocelda (Figura 7 y 8). Por otro lado, los potenciales del acero 304 empleado como cátodo, no representan riesgo probable de corrosión para las vigas expuestas en AP y SM, indicando un buen desempeño como medio de implementación para el monitoreo por corrosión de estructuras de concreto reforzado (Figura 8).

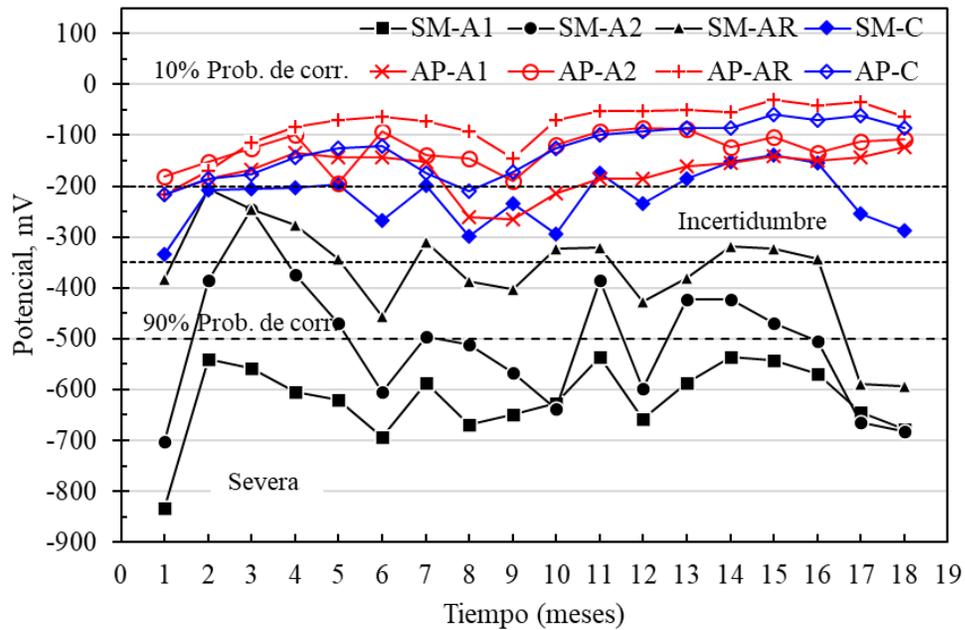
Figura 10. Potencial vs Cu/CuSO₄ de probetas con una relación a/c de 0.6 expuestas en agua potable (AP) y solución de NaCl al 5% (SM).

En el caso de las probetas con relación a/c de 0.60 y expuestas en AP, los potenciales de corrosión de A1, A2 y AR vs CSC fueron mayores que -200 mV, o sea, de probabilidad baja de presentar corrosión. Mientras que, los potenciales de los ánodos en las probetas inmersas en SM mostraron tendencias desde la zona de alta probabilidad hacia la corrosión severa a partir el mes 2, con valores desde -300 mV hacia -700 mV aproximadamente (Figura 10). Este mismo efecto fue detectado a través de los voltajes de macrocelda (Figura 7 y 8). Para los potenciales del acero de refuerzo, se observó una tendencia hacia la zona de riesgo alto de corrosión, con potenciales de hasta -600mV para los meses 17 y 18. Mientras que el potencial para el cátodo en las probetas con relación a/c de 0.6, fluctuaron en el rango de -200 mV a -350 mV, siendo más evidente entre los meses del 5 al 10, representando de manera general bajo riesgo de corrosión.

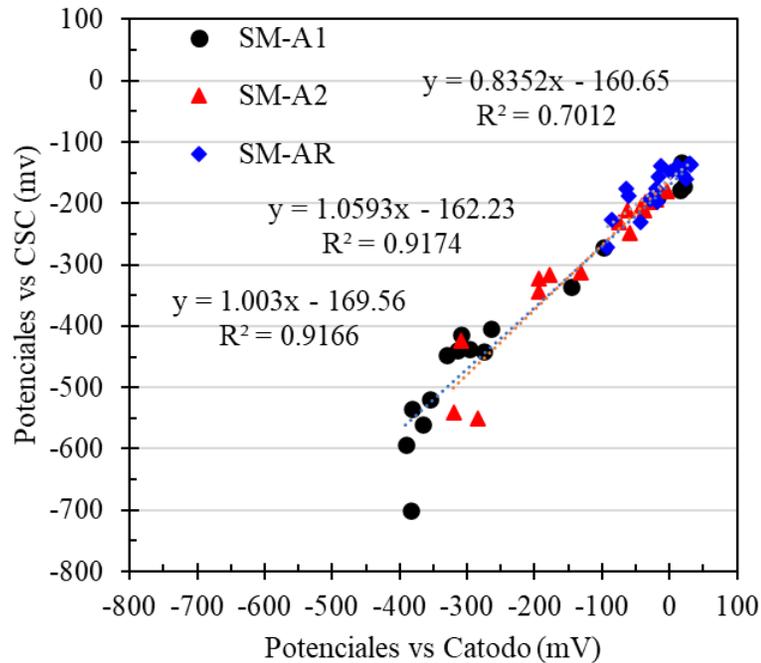
Figura 11. Comparativa entre los potenciales de corrosión con respecto al cátodo y con respecto al electrodo de CSC de los ánodos de las probetas con relación a/c 0.4.

Utilizando los datos de los potenciales o voltajes de las secciones anteriores, en la Figura 11 se muestran las comparaciones entre los potenciales con respecto al cátodo y con respecto al de CSC, correspondientes a los ánodos de las probetas con relación a/c de 0.4 expuestos en SM. Se pudo observar buena correlación de los potenciales obtenidos con diferentes electrodos de referencia y durante el tiempo de monitoreo. Por lo que, estos sensores galvánicos pueden ser una opción viable para su implementación y el monitoreo de la corrosión de estructuras de concreto reforzado.

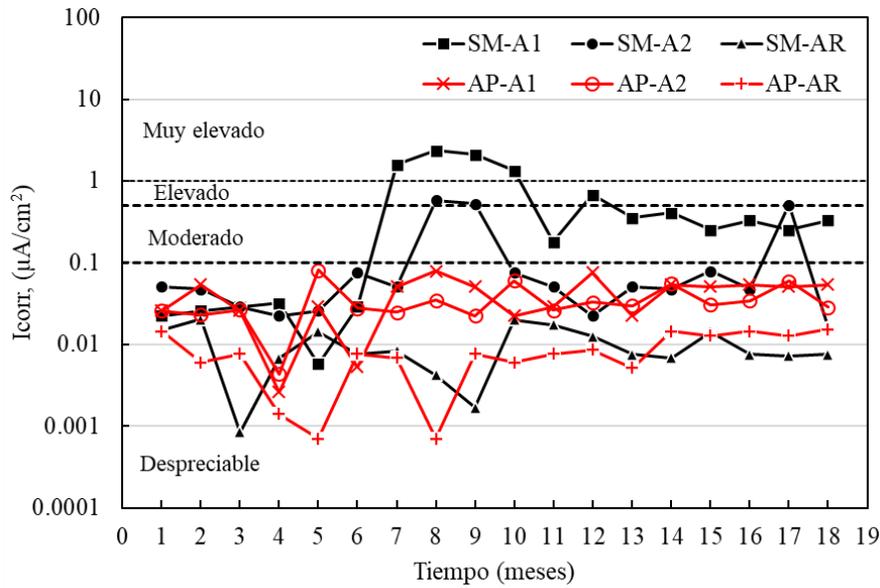
Figura 12. Densidad de corriente de macrocelda de las probetas con a/c = 0.4 expuestas en agua potable (AP) y solución de NaCl al 5% (SM).
