ALCONPAT Internacional

Revista ALCONPAT

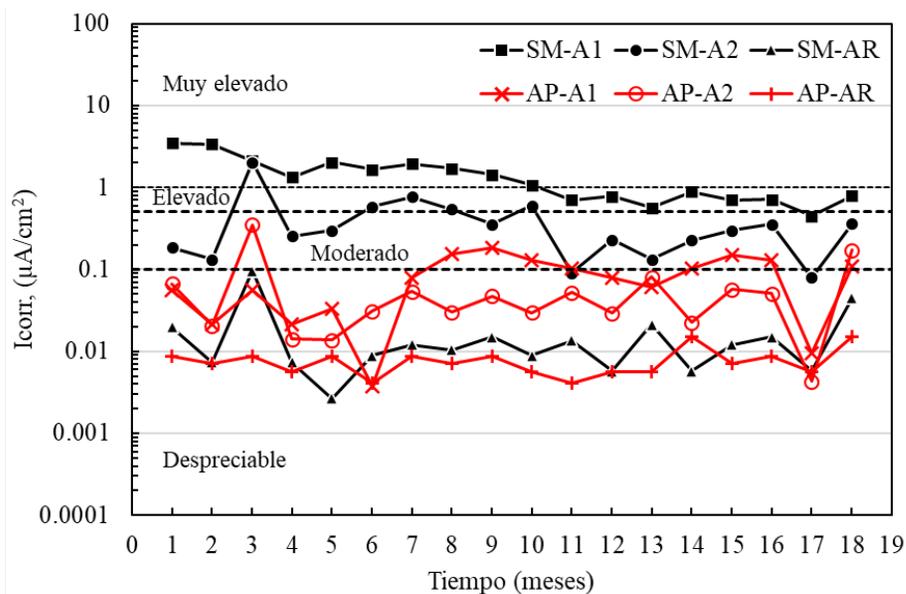
Figura 13. Densidad de corriente de macrocelda de las probetas con a/c = 0.6 expuestas en agua potable (AP) y solución de NaCl al 5% (SM).

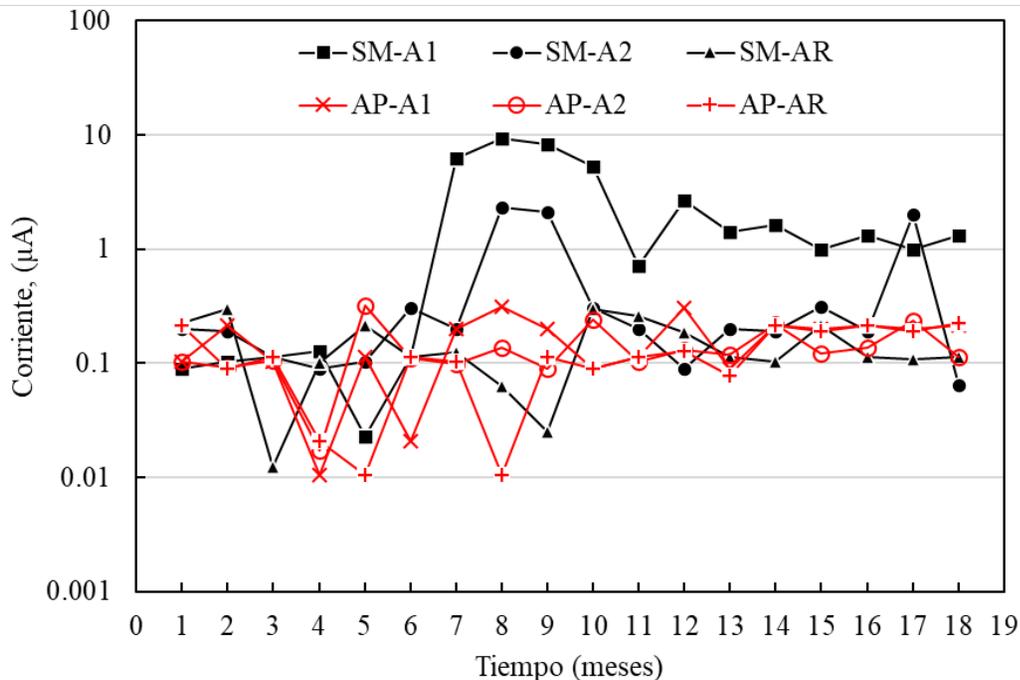
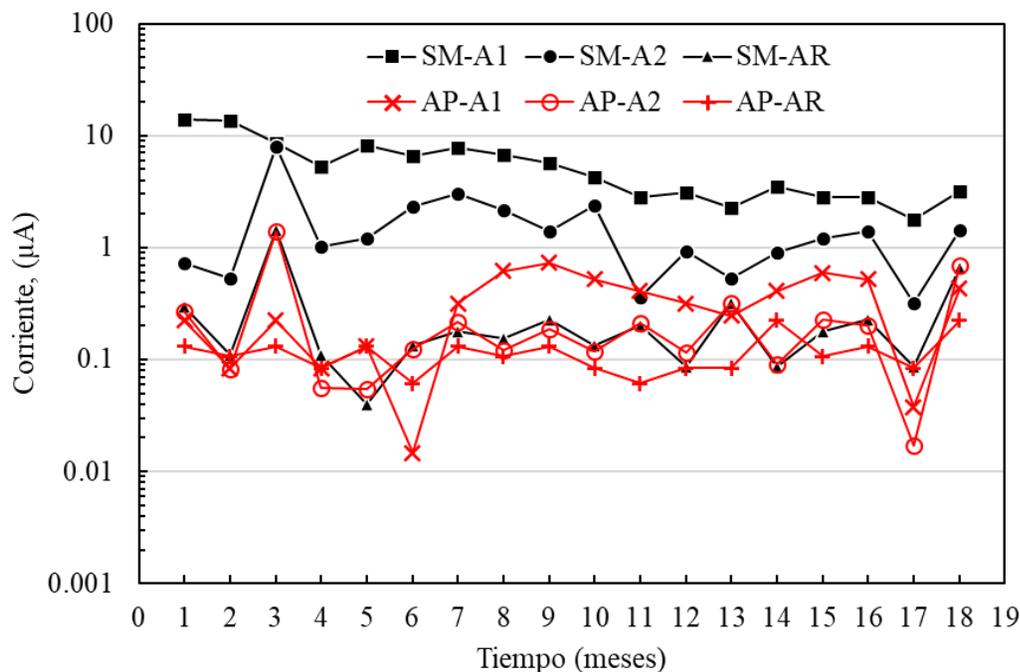
Figura 14. Intensidad de corriente de macrocelda de las probetas con a/c = 0.4 y 0.6 expuestas en agua potable (AP) y solución de NaCl al 5% (SM).

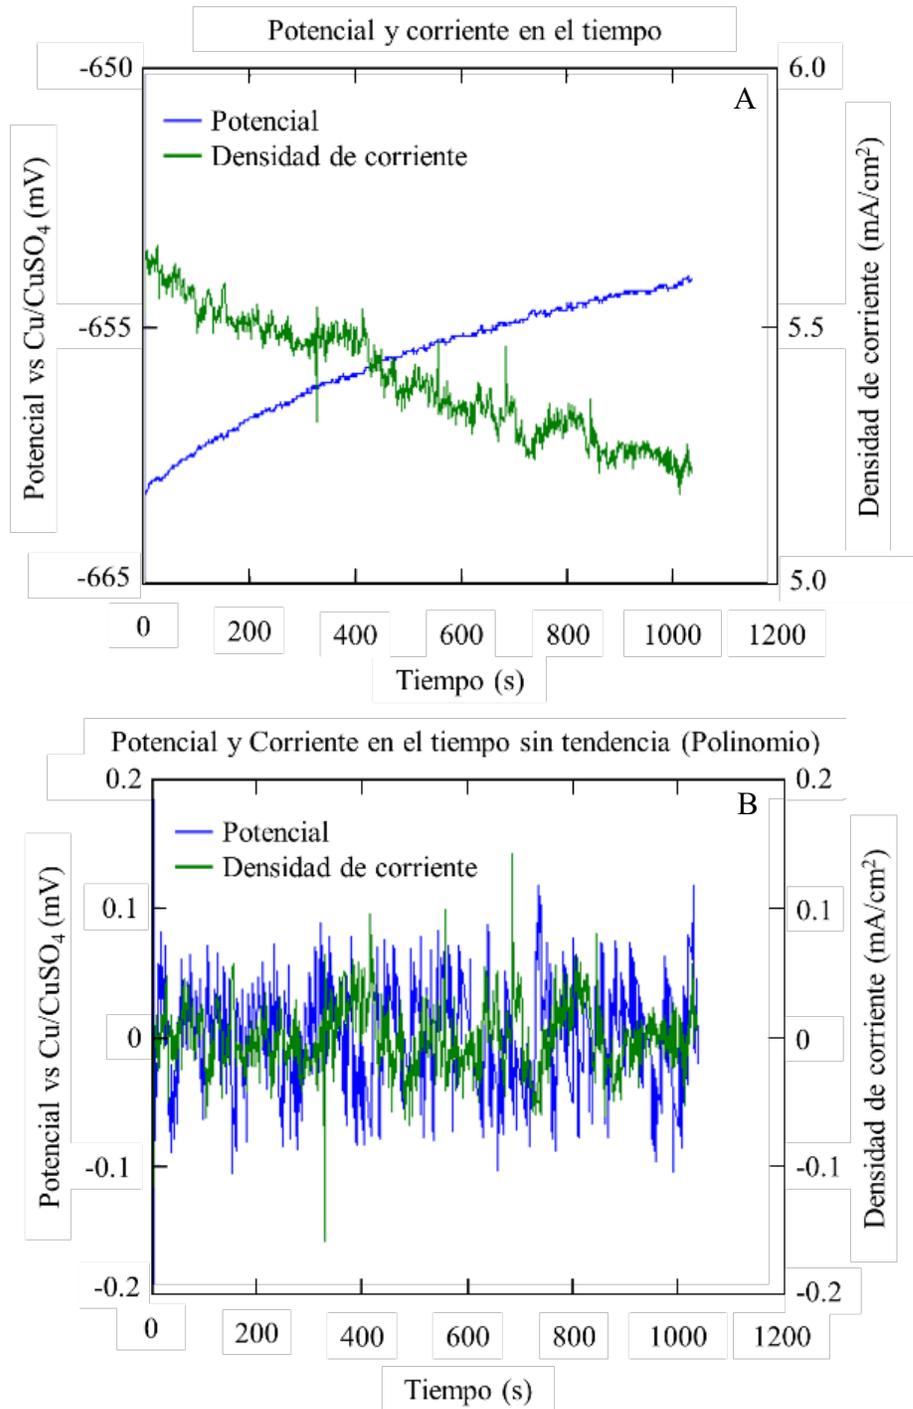
Figura 15. Series de potencial y corriente en el tiempo obtenidas del ánodo A1 en concreto de a/c 0.6, después de 10 meses en SM: con tendencia (A) y con remoción de la tendencia (B).

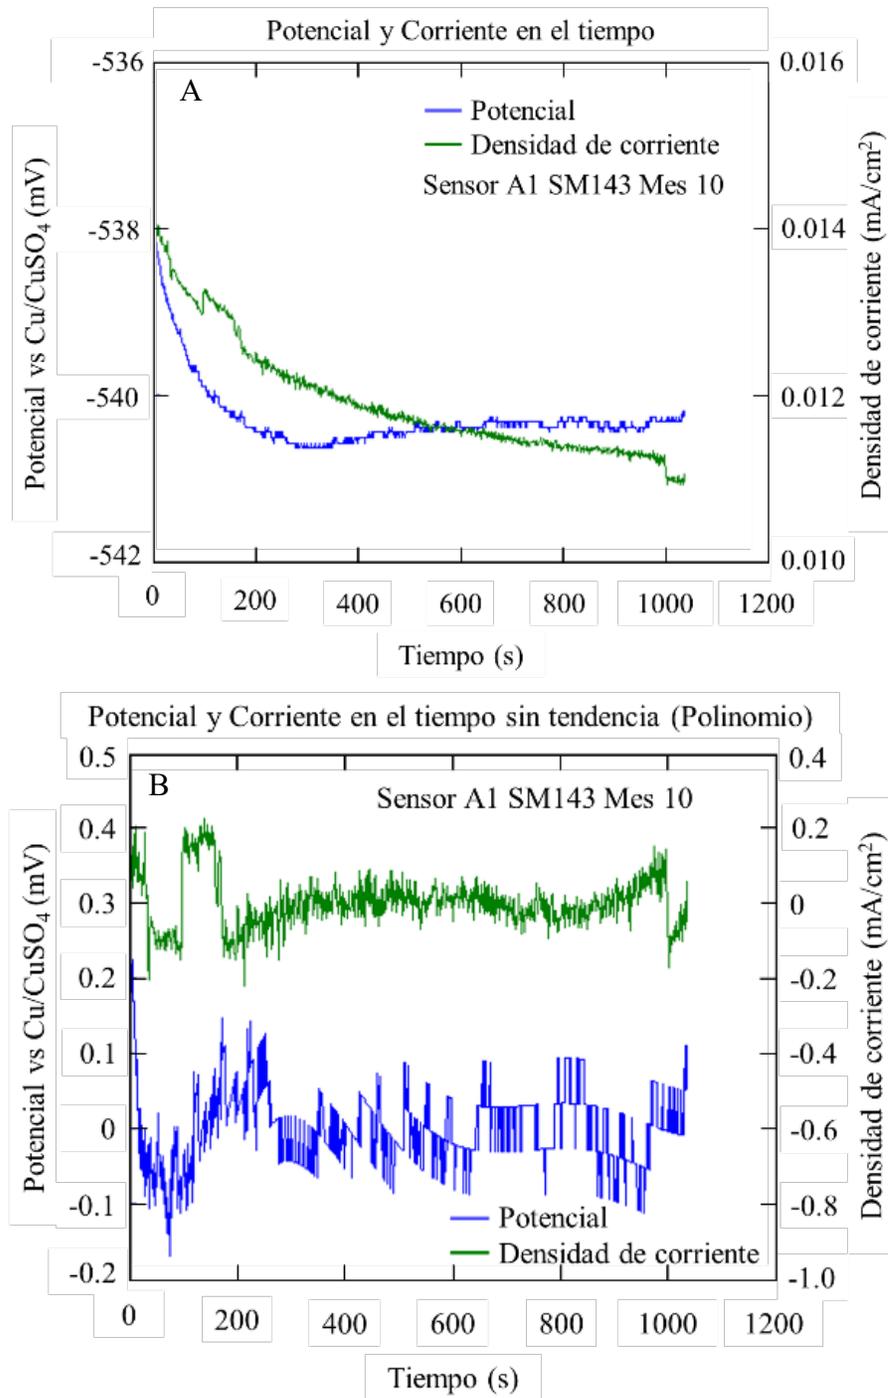
Figura 16. Series de potencial y corriente en el tiempo obtenidas del sensor A1 en concreto de a/c 0.4, después de 10 meses en SM: con tendencia (A) y con remoción de la tendencia (B).

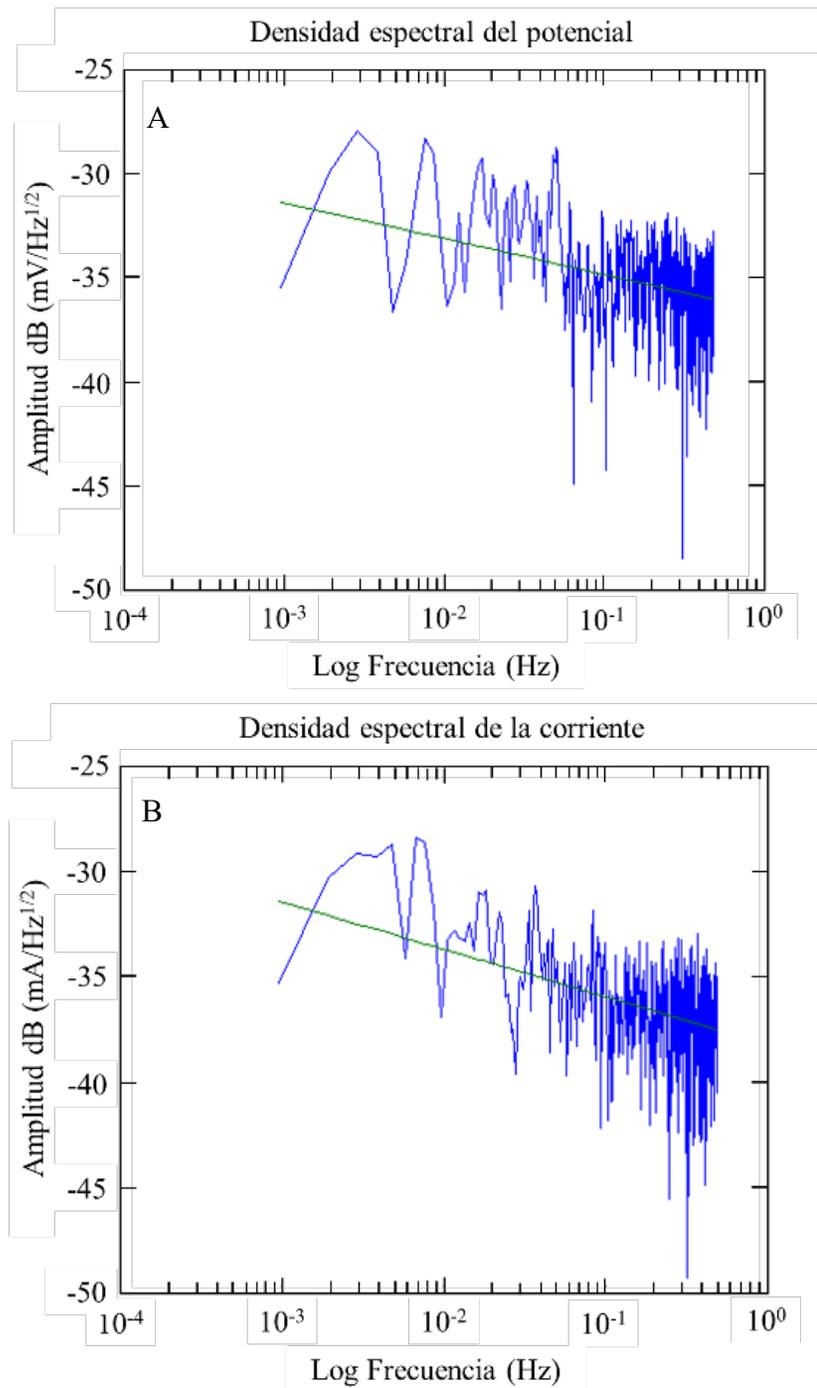
Figura 17. Densidades espectrales de potenciales y corrientes en el tiempo, obtenidas del sensor A1 en concreto de a/c 0.6 después de 10 meses de exposición.

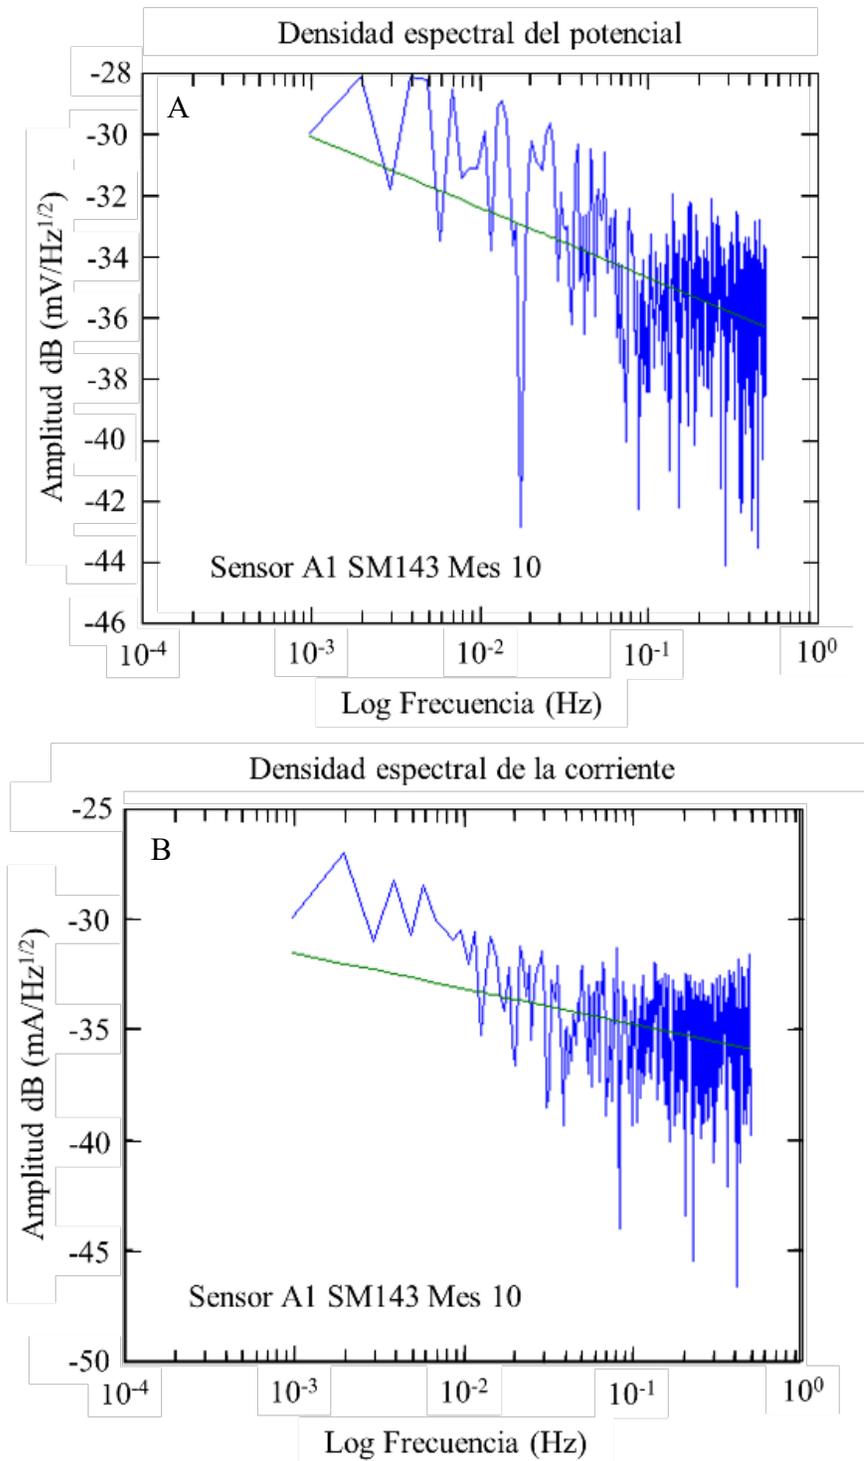
Figura 18. Densidades espectrales de potenciales y corrientes en el tiempo, obtenidas del sensor A1 en concreto de a/c 0.4 después de 10 meses de exposición.

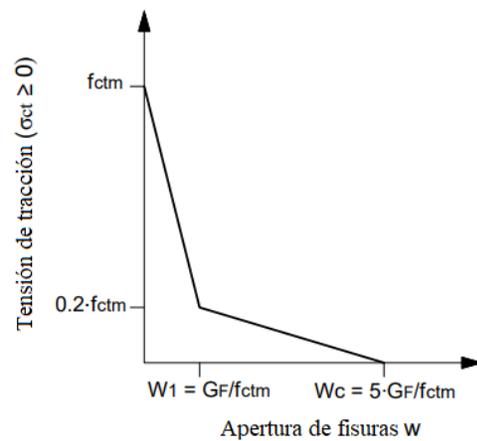
Figura 4. Diagrama tensión x apertura de fisuras en la zona de fractura (Adaptado de CEB-FIB, 2010)

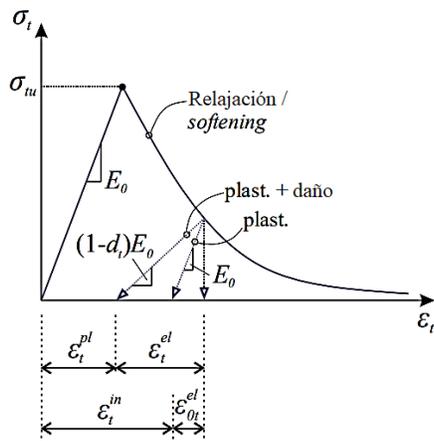
Figura 5. Relación tensión x deformación para el hormigón en tracción (Extraído de Reginato, 2020)

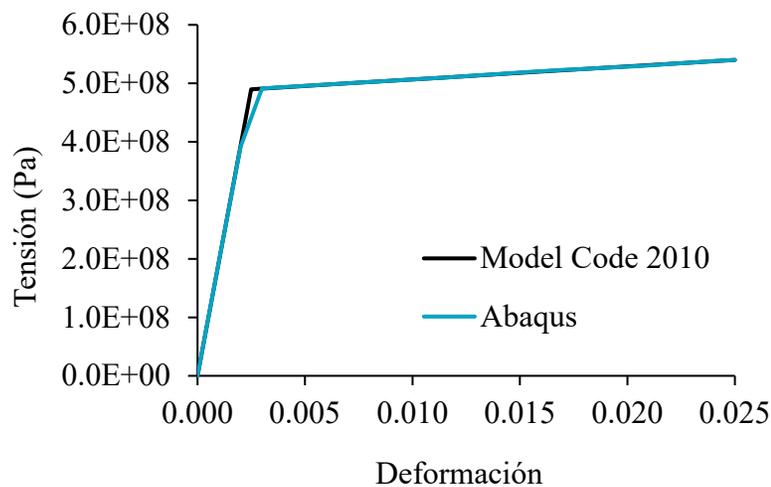
figura 7. Diagrama comparativo tensión x deformación del acero traccionado

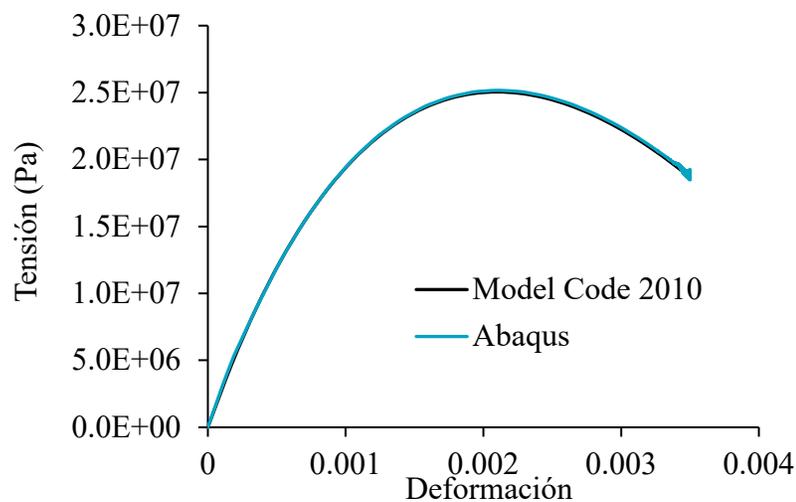
Figura 8. Diagrama comparativo tensión x deformación del hormigón comprimido

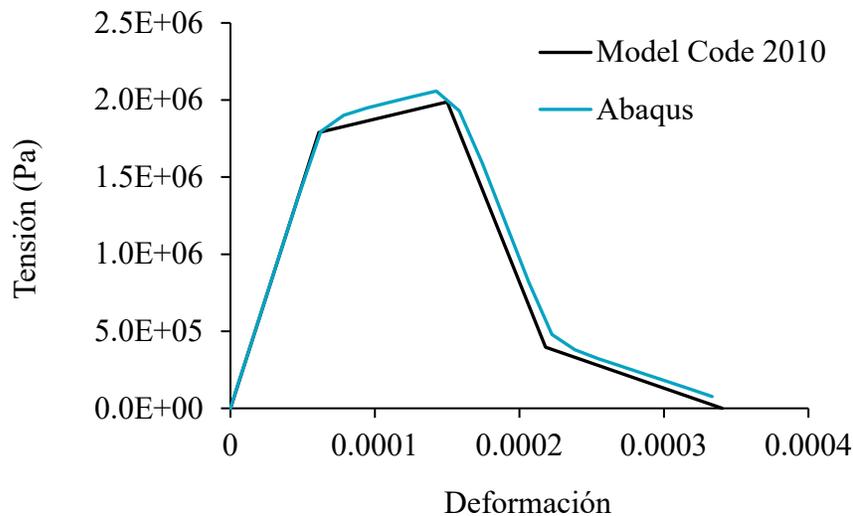
Figura 9. Diagrama comparativo tensión x deformación del hormigón traccionado

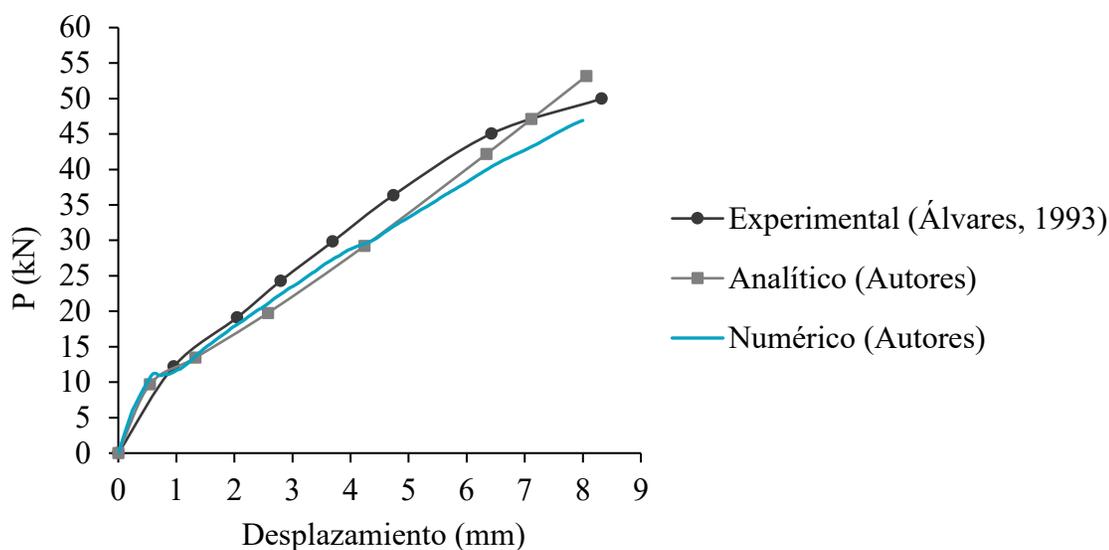
Figura 10. Diagrama comparativo carga x desplazamiento de los análisis

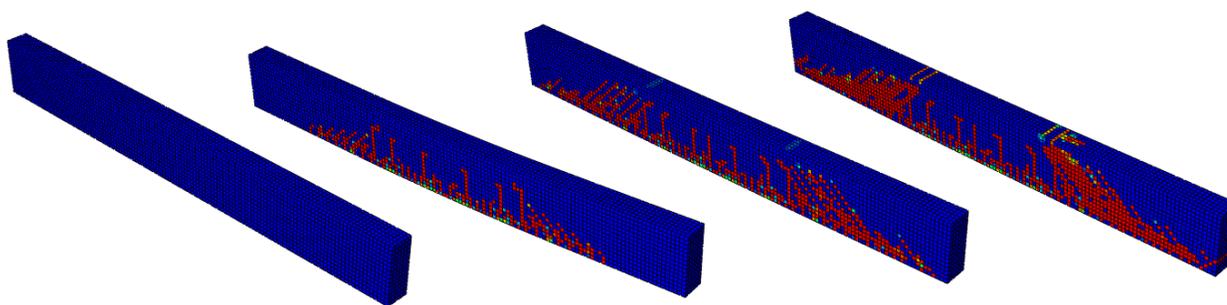
Figura 11. Evolución de fisuras en la viga

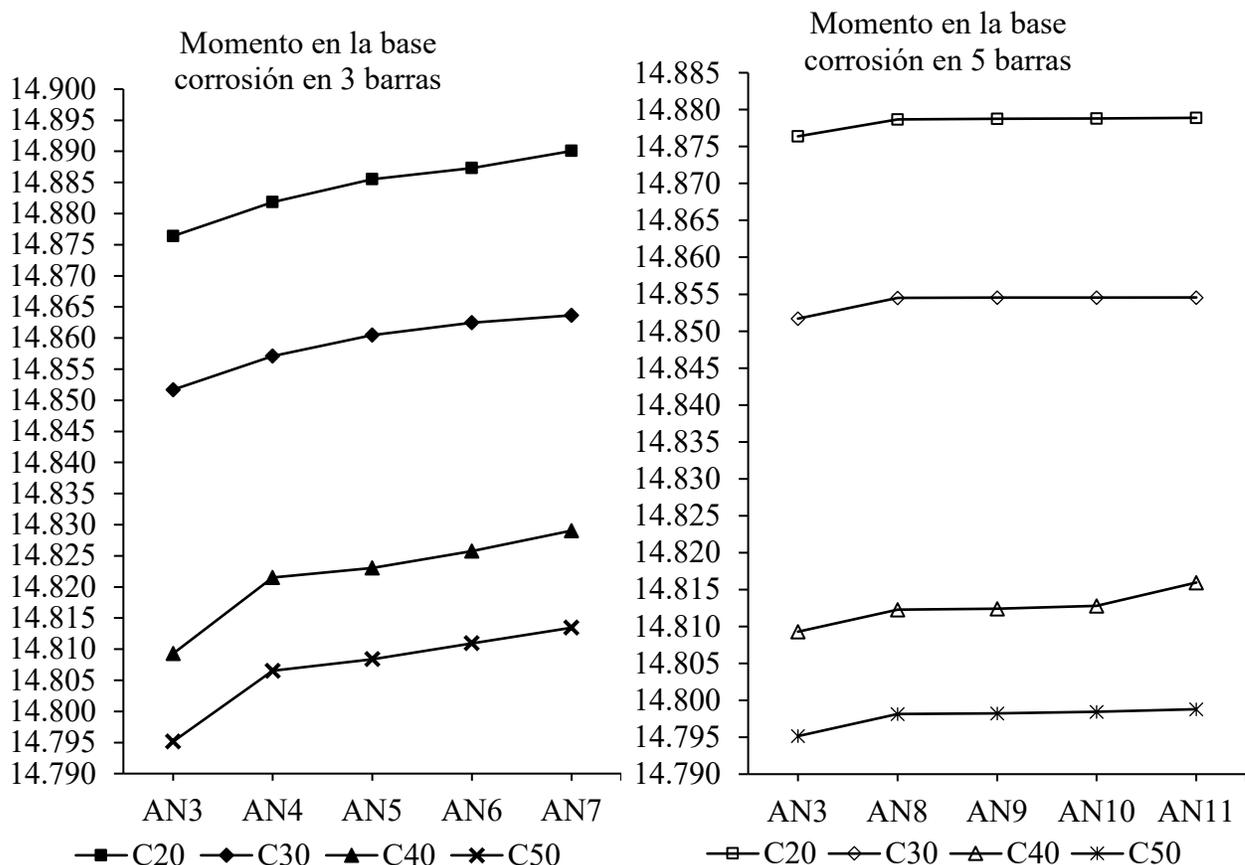
Figura 13. Valores de momento en la base de la estructura para los análisis estudiados

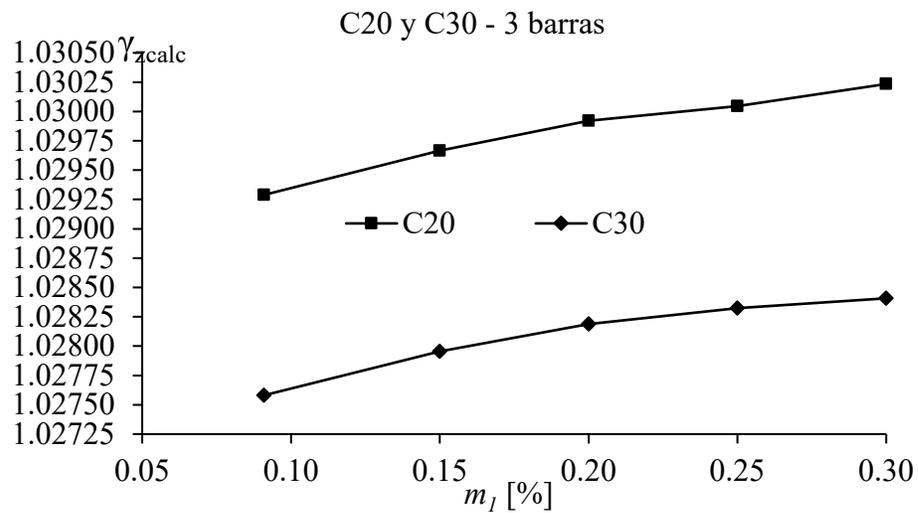
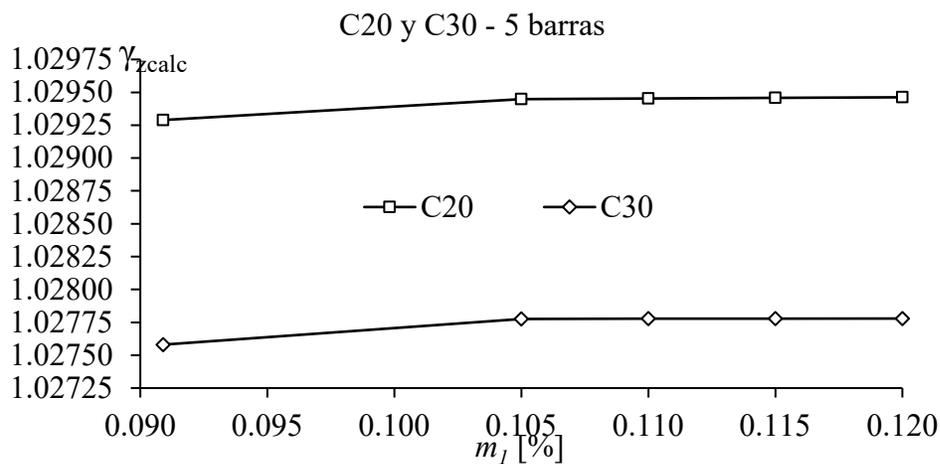
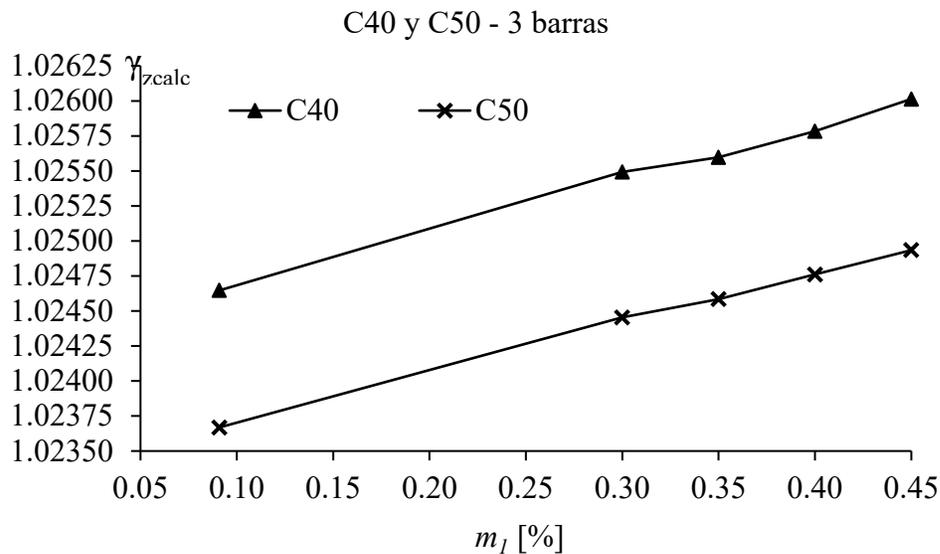
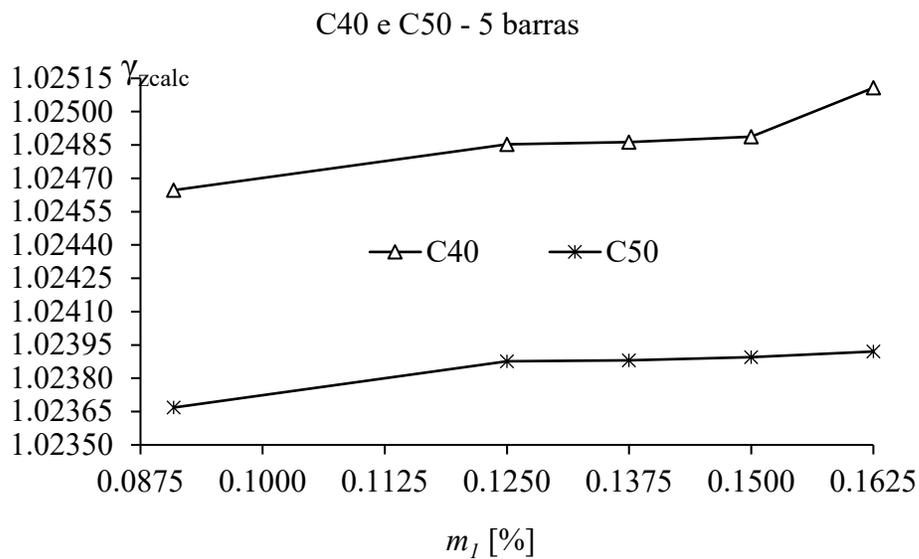
Figura 14. Relación entre m_l y el coeficiente γ_{zcalc}

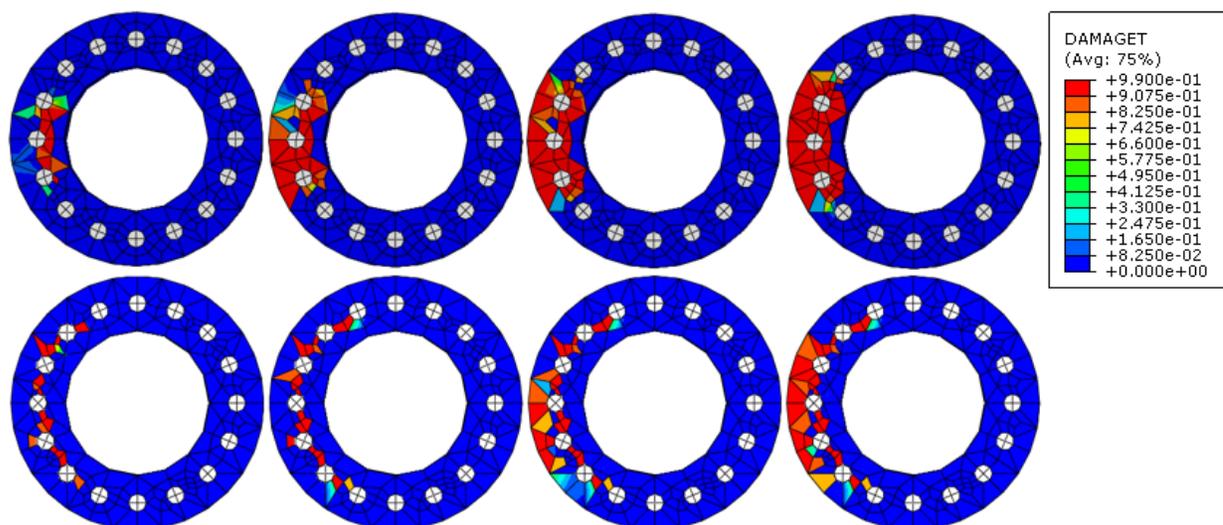
Figura 15. Evolución de los daños en la estructura en AN7 y AN11 con hormigón C40

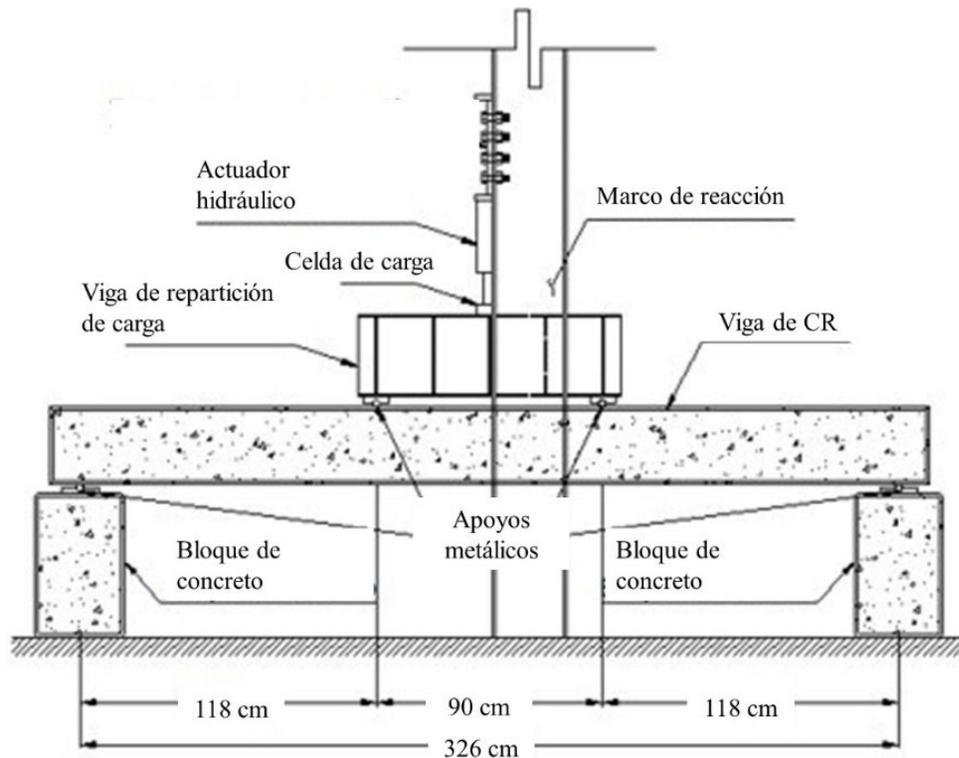
Figura 1. Sistema de carga a cuatro puntos

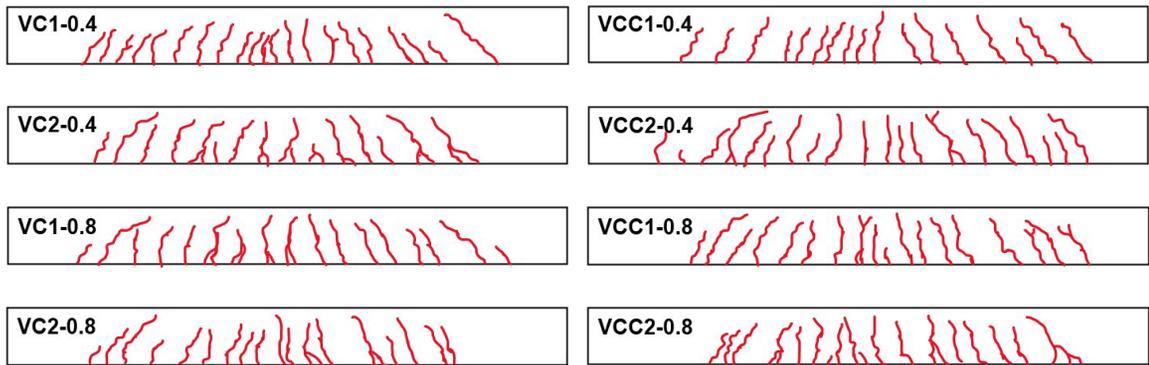
Figura 2. Patrones de agrietamiento final de las vigas

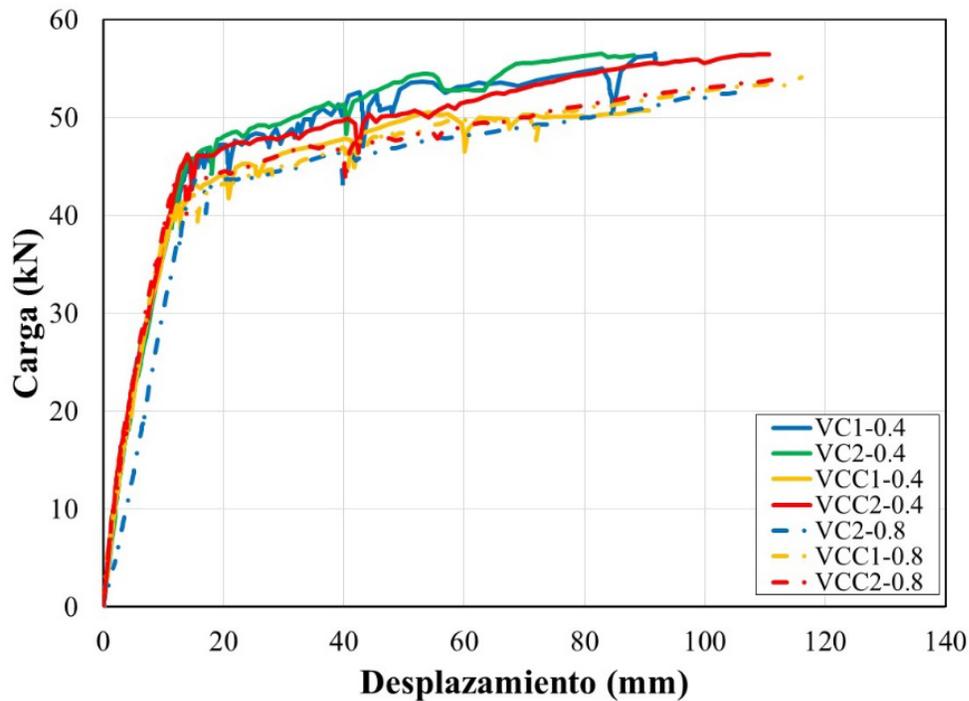
Figura 3. Curvas carga – desplazamiento vertical

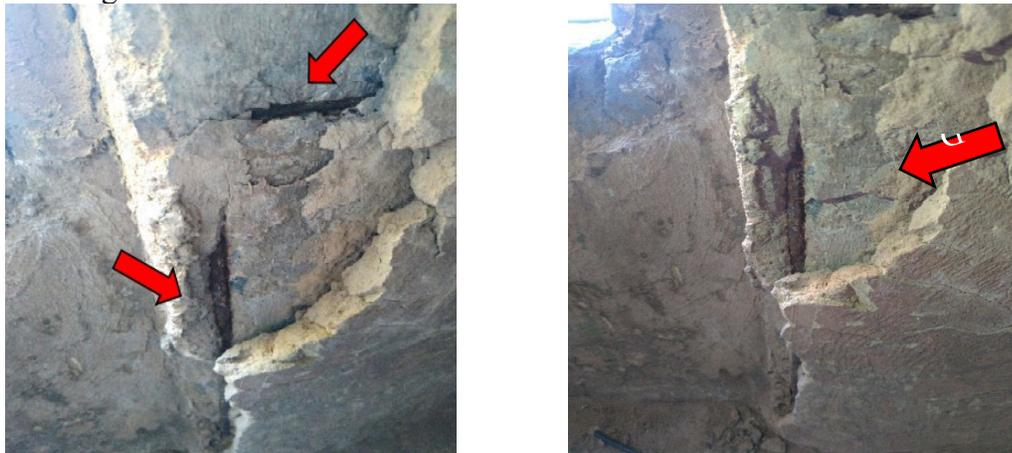
Figura 1. Desprendimiento de hormigón y corrosión de la armadura en el elemento P01

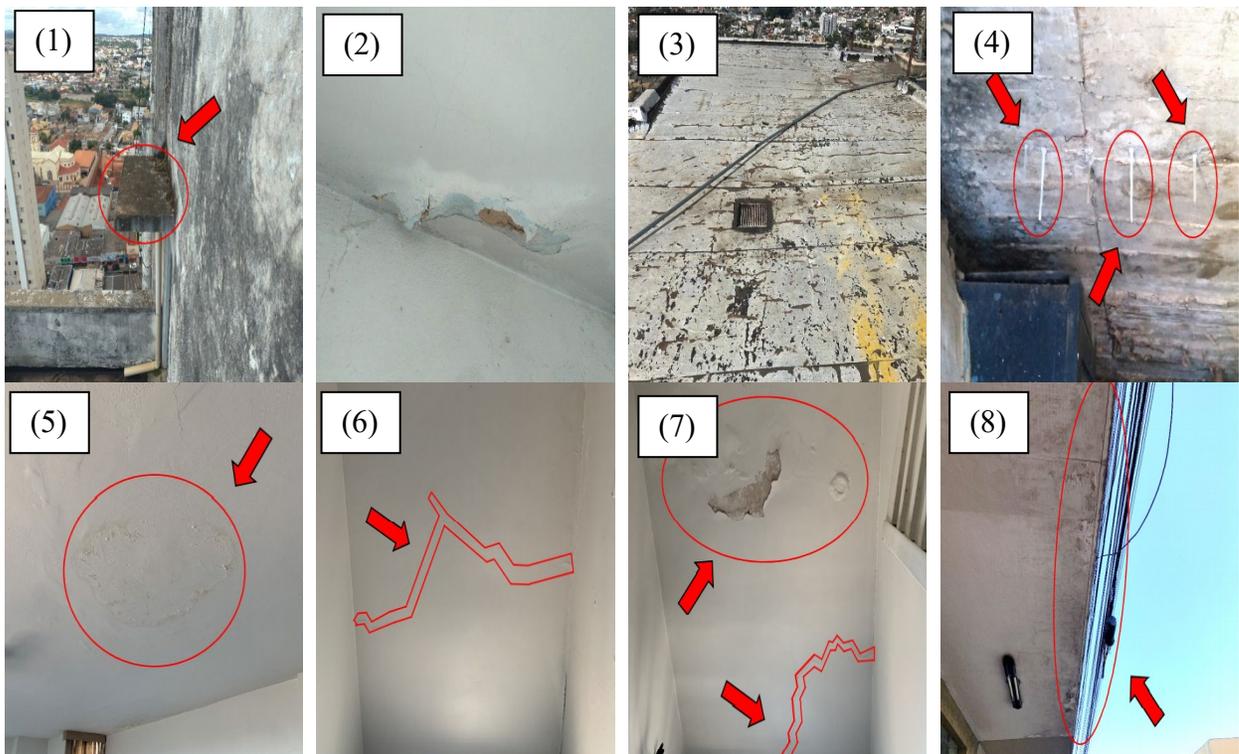
Figura 2. Manifestaciones patológicas identificadas en los forjados. (1) Manchas oscuras en el elemento L01. (2) Desprendimiento de la pintura en el elemento L02. (3) Desgaste de la impermeabilización en el elemento L03. (4) Eflorescencia con formación de estalactitas en el elemento L04. (5) Pequeñas manchas de humedad en el elemento L05. (6) y (7) Fisuras por carga

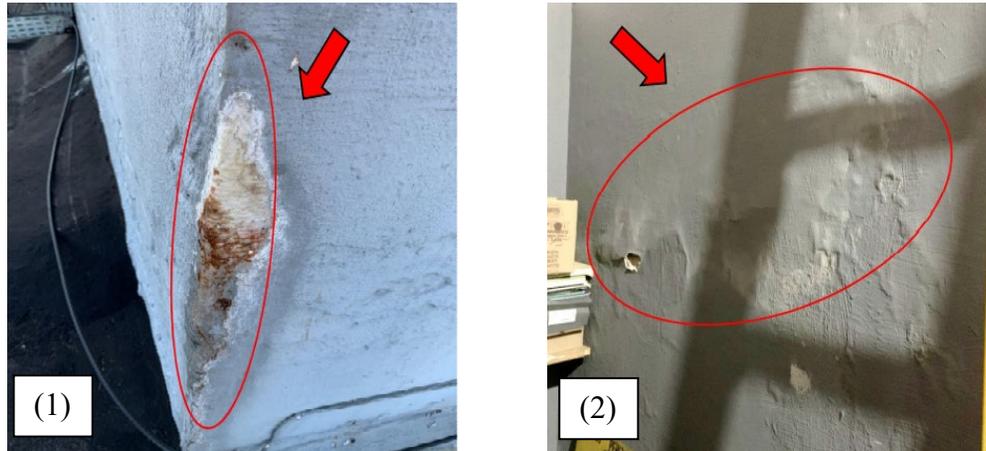
Figura 3. manchas de eflorescencia en los depósitos. (1) R01. (2) R02.

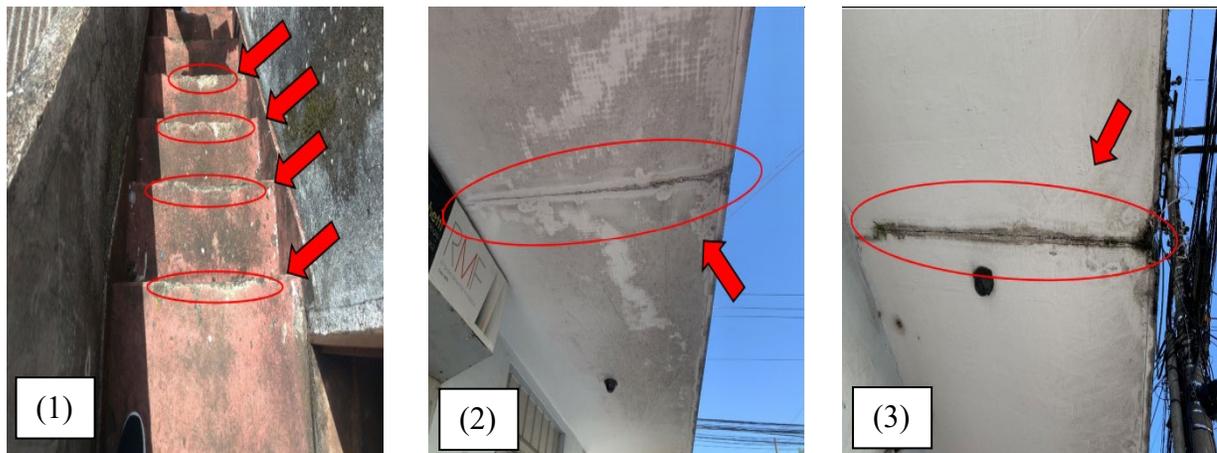
Figura 4: Manchas de eflorescencia en los depósitos. (1) Desgaste de los peldaños de la escalera en el elemento E01. (2) y (3) Manchas debidas a la humedad en los elementos J01 y J02.

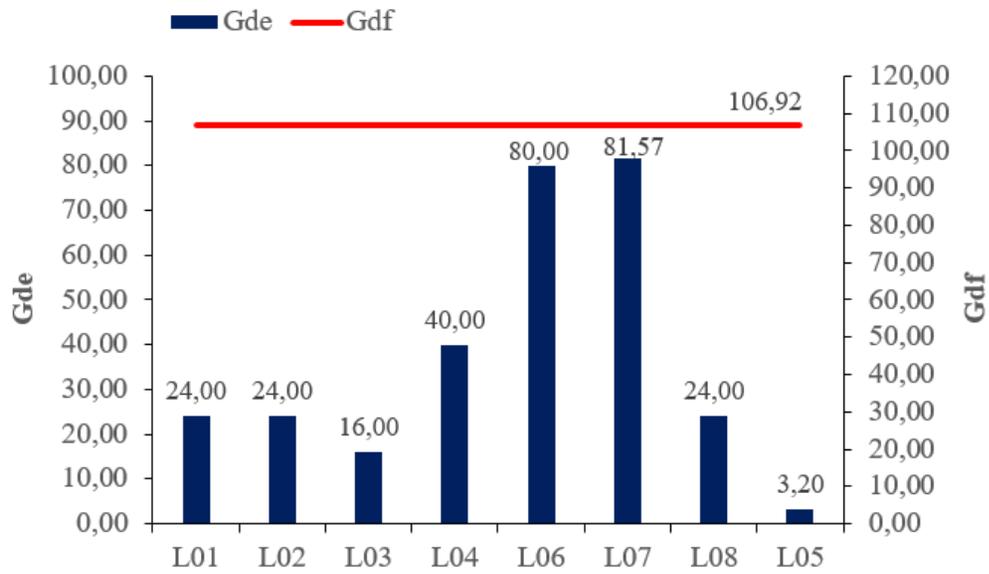
Figura 7. Grado de deterioro de la losa.

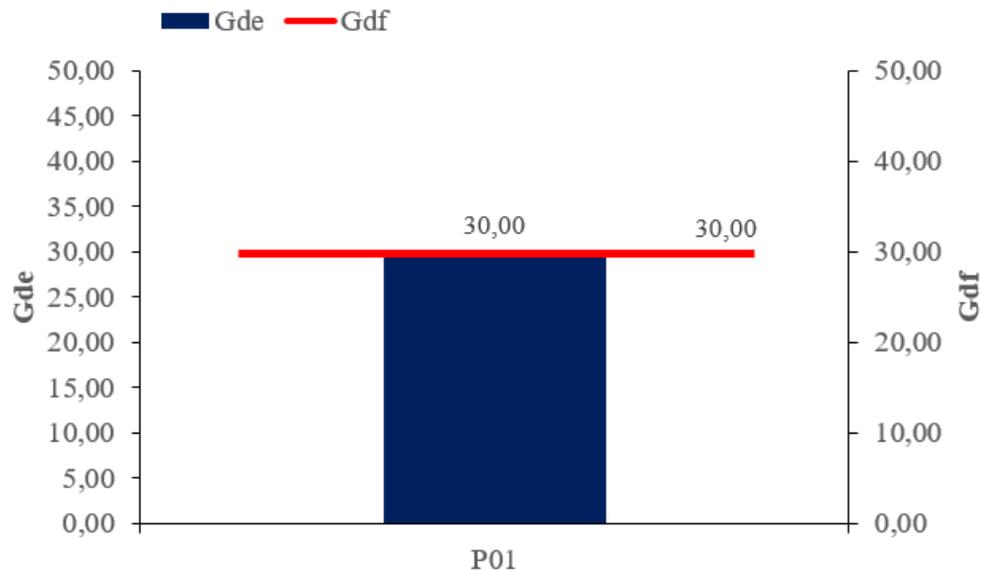
Figura 8. Nivel de deterioro de las columnas.

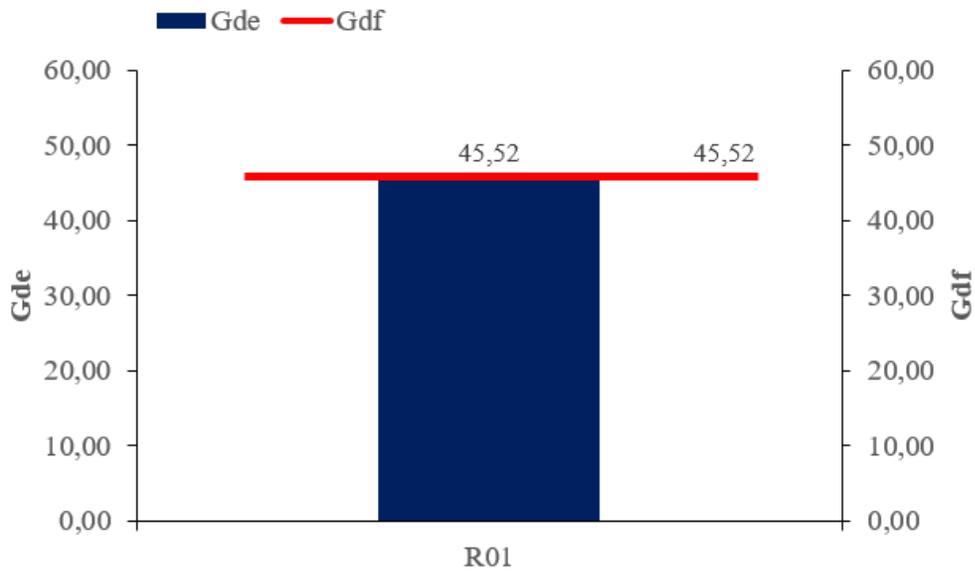
Figura 9. Grado de deterioro del tanque superior.
