Análisis de la estabilidad ante vuelco de la estructura de entrada a un cementerio histórico.

Analysis of overturning stability of a historic cemetery entrance structure.

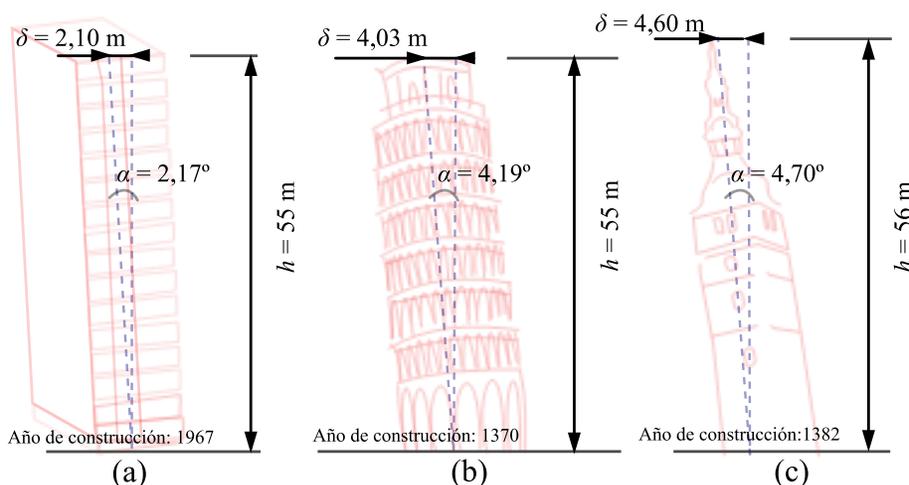
Figura 1. (a) Edificio Nuccio Malzoni; (b) Pisa y (c) la torre inclinada de Bad Frankenhause.

Nota: ($\alpha = \arctan(\delta/h)$).

El uso de fundaciones superficiales (zapatas, bloques y radieres) es una práctica antigua en ingeniería civil, generalmente utilizada para soportar diversos tipos de estructuras a profundidades de hasta 2,0 metros. De acuerdo con la NBR 6122 (ABNT, 2022), las fundaciones superficiales transmiten las cargas al suelo directamente a través de los esfuerzos bajo la base de la fundación hasta una profundidad no superior a dos veces la menor dimensión del elemento de fundación. Son prácticas de aplicar y menos costosas que las cimentaciones profundas. Sin embargo, su aplicación tiene un nivel de confianza inferior al de las fundaciones profundas cuando se trata de proporcionar seguridad a largo plazo; debido al riesgo de fallo del suelo a medida que sus propiedades cambian con el tiempo. El problema de la inestabilidad de los cimientos poco profundos es recurrente en los edificios antiguos debido a diversos factores, principalmente el perfil del suelo, el desgaste del material utilizado en los cimientos con el paso del tiempo, los cambios en el nivel del agua y las vibraciones excesivas del terreno. En Brasil, la ciudad de Santos (Brasil) es conocida como la ciudad de los edificios inclinados, donde alrededor del 10% de los edificios de la ciudad construidos en el frente marítimo de Santos en la década de 1960 presentan un problema de inclinación debido a los desplazamientos verticales causados por la densificación del suelo fino sobre el suelo de tipo marino con el paso del tiempo. El caso más conocido es el del edificio Núcio Malzoni (Figura 1a), que presentaba una pendiente de $2,17^\circ$ y desplazamientos a plomo (δ) de 2,10 m en 2013. La Torre de Pisa (Figura 1b) y la Torre de Bad Frankenhause (Figura 1c) son los casos más famosos en todo el mundo, con desplazamientos de 4,03 y 4,60 metros, respectivamente. En la Torre de Pisa (Italia), la inclinación se debió a la fluctuación del nivel del agua, que influye mucho en el movimiento del suelo. En la Torre de Bad Frankenhause (Alemania), la inclinación se debió a las capas de roca salina en contacto con el agua subterránea.

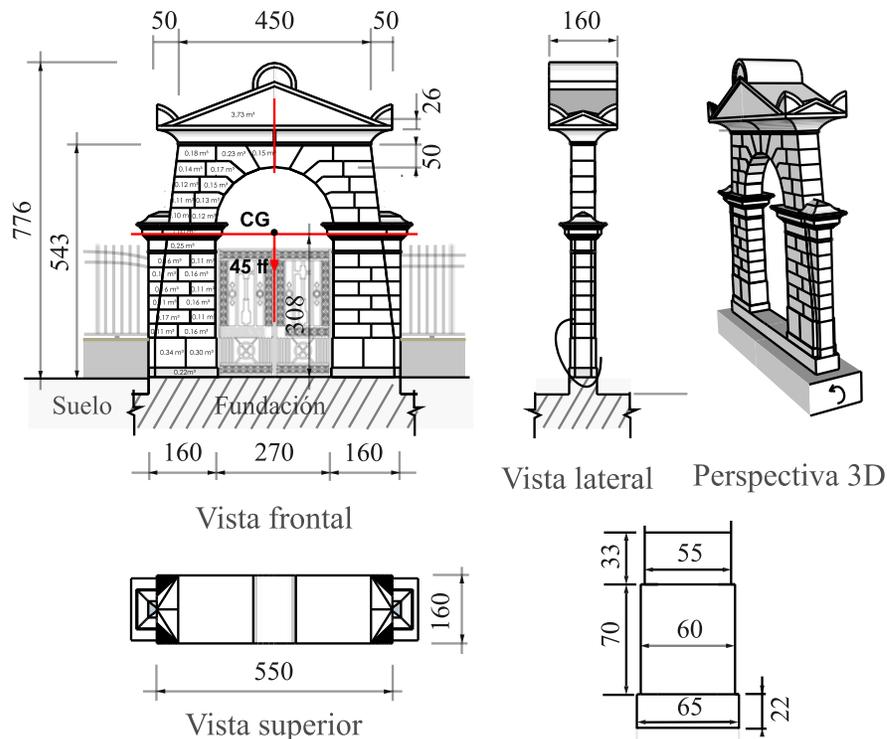
Figura 5. Dimensiones del pórtico (unidad: cm)

una verja de hierro forjado producida por la empresa inglesa Singlehurts & Muller Co. La estructura no monolítica está formada por una serie de bloques de piedra tallada. La altura, longitud y anchura miden aproximadamente 8,0 x 6,0 x 0,65 metros, respectivamente, y el peso propio se ha estimado en 45 tf.

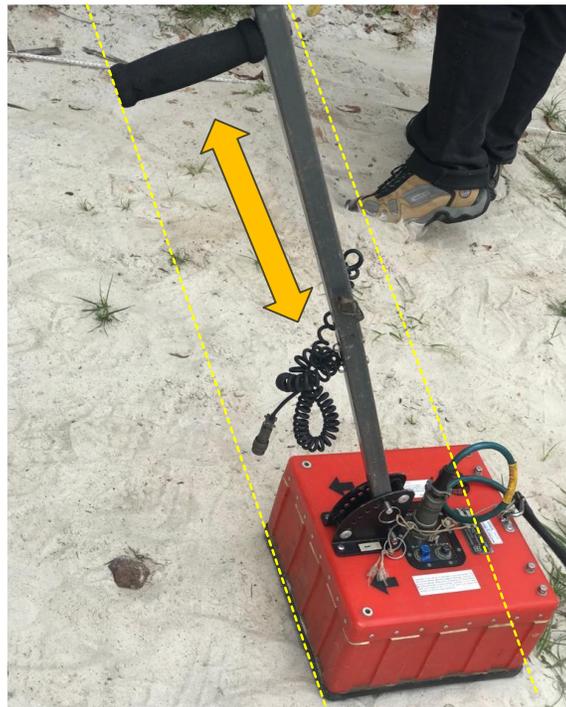
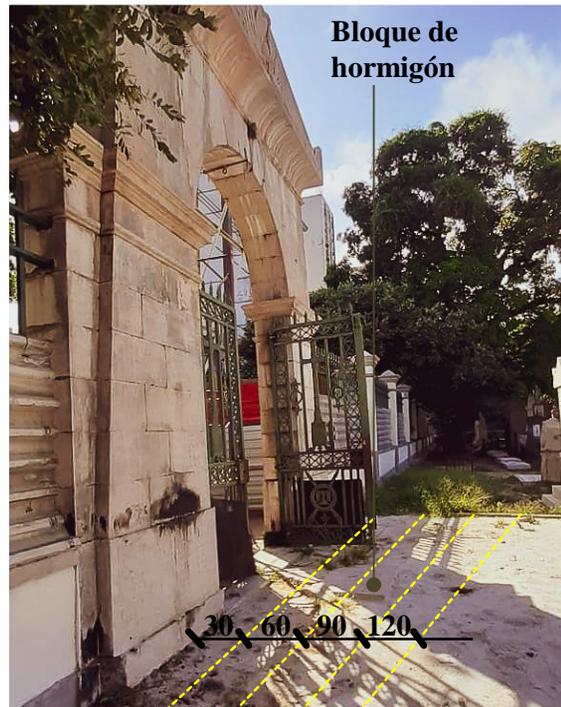
Figura 6. (a) RPS utilizado y (b) Posiciones investigadas.

Según el informe del estudio STP (Surface-Treating Pressure), el perfil del suelo corresponde al tipo limo arenoso amarillo con compactación media hasta una profundidad de 9 metros, como se muestra en la Tabla 1. El levantamiento de la cimentación se realizó mediante RPS, también conocido como Georadar. El RPS es un método geofísico electromagnético que utiliza impulsos de ondas de radio a determinadas frecuencias para cartografiar e identificar estructuras subterráneas. Esta práctica metodológica detecta la profundidad, composición y presencia de objetos o anomalías bajo tierra, evitando la necesidad de realizar excavaciones. Se considera un método no intrusivo y de bajo coste para la prospección del subsuelo y se utiliza en diversas aplicaciones para la conservación de edificios con valor histórico, así como en investigaciones arqueológicas (Hussain y Akhtar, 2017). La Tabla 2 muestra las características del equipo RPS utilizado, como se muestra en la Figura 6a, que tiene una frecuencia de antena de 500 MHz y trabaja en el dominio del tiempo en el post-procesamiento de datos. Las detecciones fueron realizadas en la vecindad paralela a la estructura en las posiciones de 30, 60, 90 y 120 cm, como muestra la Figura 6b. De acuerdo con los radagramas procesados y presentados en la Figura 7, fue posible observar diferentes respuestas de la señal RPS en el suelo a lo largo de la estructura, como las discontinuidades longitudinales en los materiales de relleno, indicando la existencia de no homogeneidades en un único material, las formas y tamaños irregulares de las imágenes de reflexión generadas revelaron la existencia de piedras, y el comportamiento diferente de la señal más fuerte puede ser indicativo de la presencia de material cementoso, es decir, se utilizó hormigón ciclópeo en la cimentación superficial, como lo demuestra la intensidad de la señal a una profundidad de hasta ~1.0 m y a lo largo de las posiciones paralelas a la estructura.

Se observó que las señales eran intensas hasta la posición de 60 cm, mientras que en la posición de 90 cm, la presencia de la señal se identificó sólo en el centro, debido a la existencia de un bloque de hormigón que se extendía hasta esta posición, como se puede ver en la Figura 6b, mientras que el radagrama en la posición de 120 cm no identificó ninguna piedra en esta posición. Para validar los resultados de la cartografía, se perforaron pozos de 20 cm a ambos lados paralelos a la estructura, como se muestra en las figuras 8a y 8b, de modo que se comprobó la extensión del bloque de cimentación en la posición de 80 cm y la capa de relleno a 40 cm.

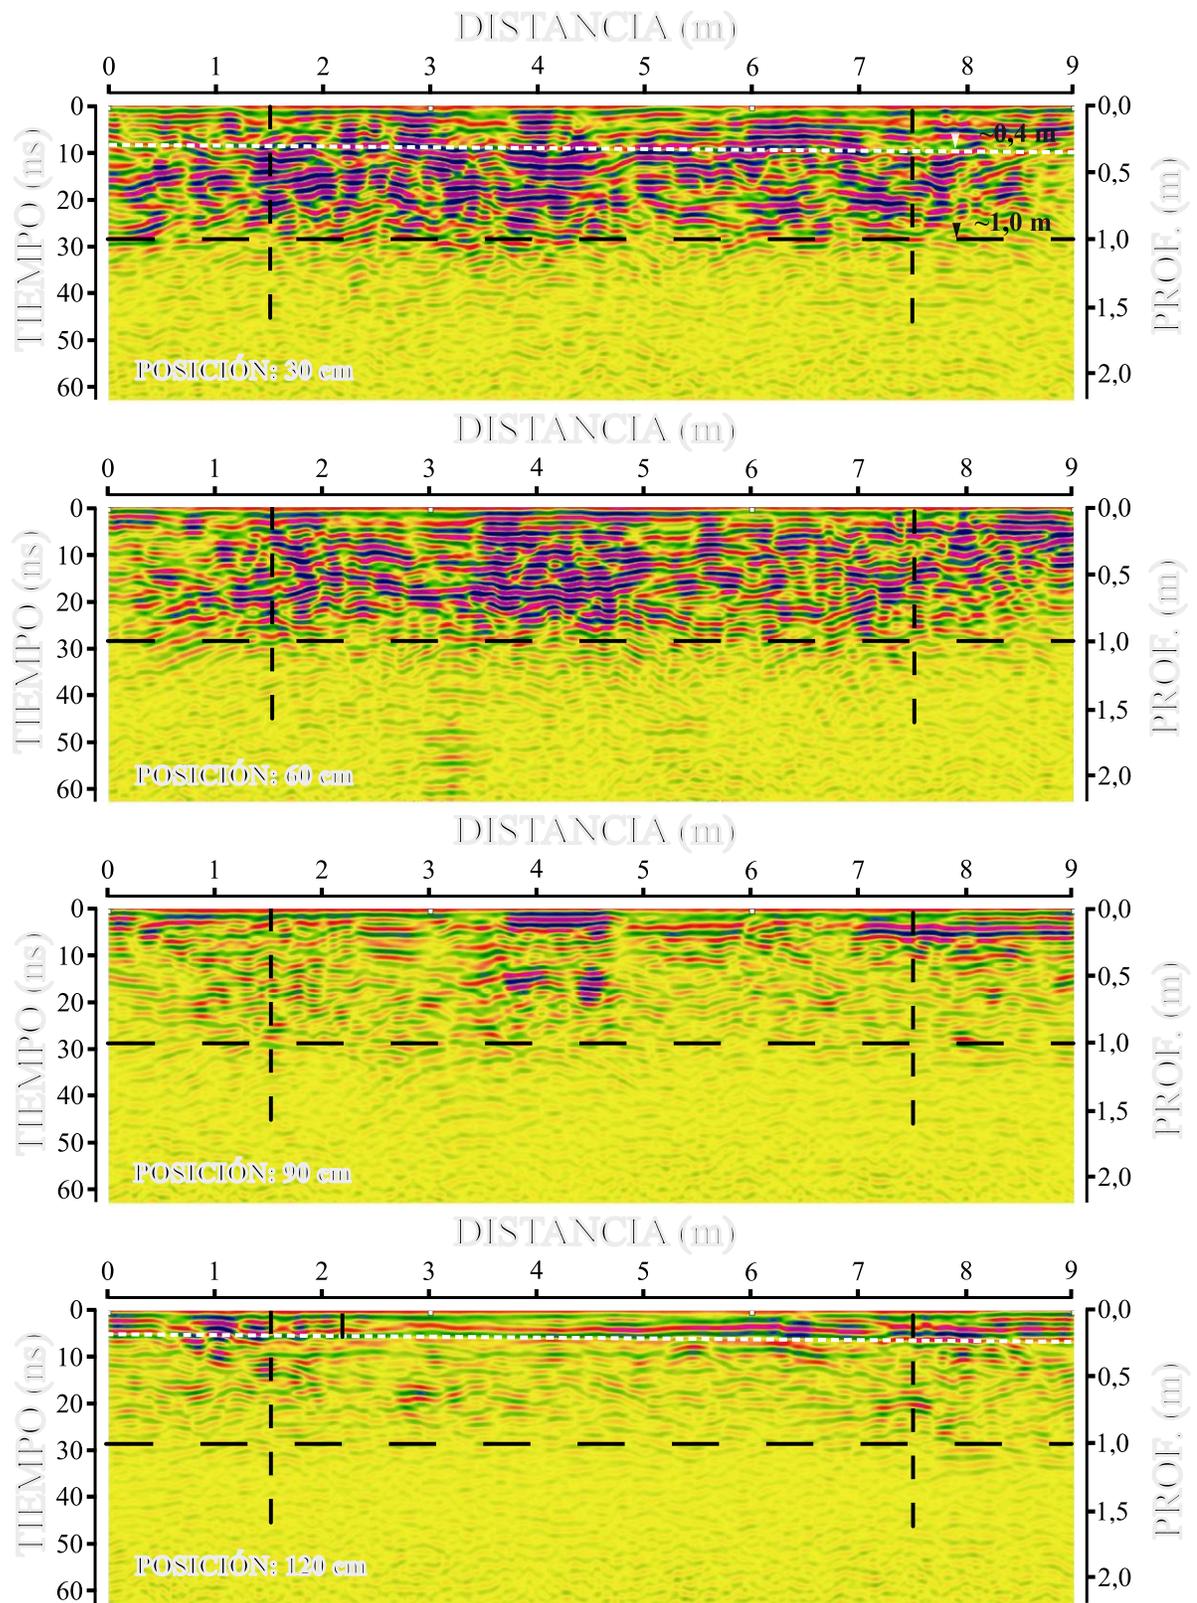
Figura 7. Radagrama de la fundación.

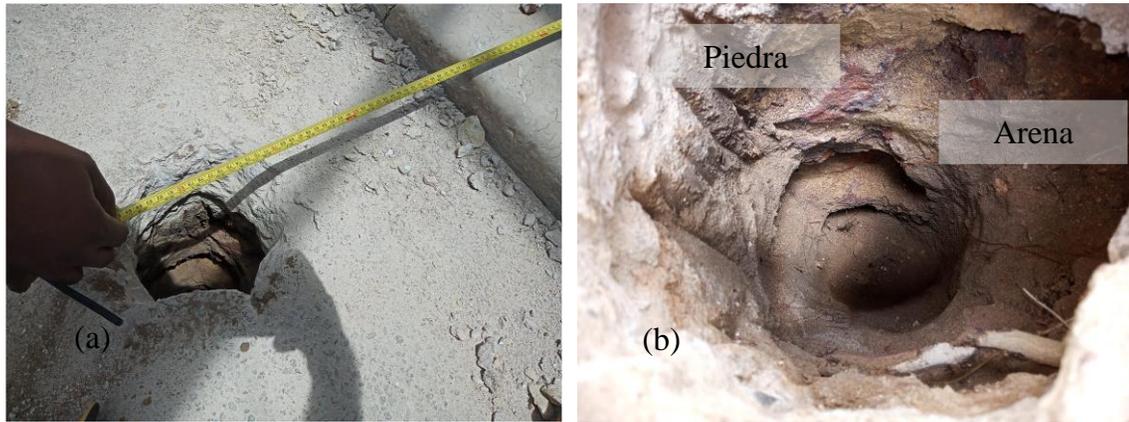
Figura 8. Comprobación de la longitud del bloque de cimentación: (a) fuera del cementerio y (b) dentro del cementerio.

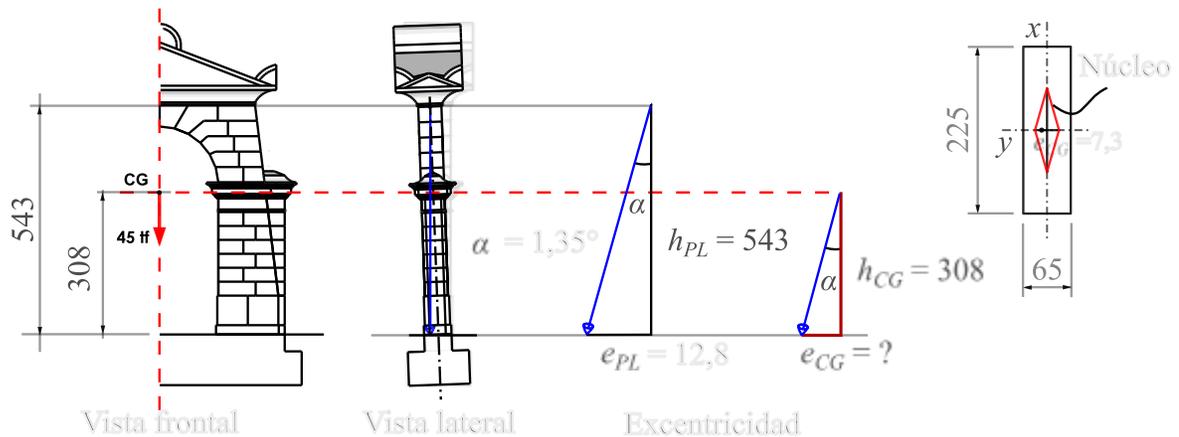
Figura 9. Determinación de la excentricidad por el método de la plomada. (unidad: cm)

Según Spyrakos y Nikolettos (2005), el vuelco se produce por rotación alrededor del centro de gravedad (CG). Sin embargo, se observó una inclinación de $1,35^\circ$, probablemente debida al asentamiento con el paso del tiempo, al tráfico o al movimiento del suelo durante la excavación para el asfaltado de la calle Serzedelo, generando una excentricidad de 7,26 cm en la dirección del eje y. En la dirección del eje x, la estructura no presentaba inclinación. Se utilizó el método de la plomada para medir la excentricidad, como se muestra en la Figura 9. Los resultados se calcularon utilizando las ecuaciones 1 y 2.

$$\frac{e_{PL}}{h_{PL}} = \frac{e_{CG}}{h_{CG}} \Rightarrow e_{CG} = h_{CG} \cdot \frac{e_{PL}}{h_{PL}} \Rightarrow e_{CG} = h_{CG} \cdot \tan(\alpha) \quad (1)$$

$$e_{CG} = 3,08\text{m} \cdot \tan(1,35^\circ) = 0,0726\text{m} \quad (2)$$

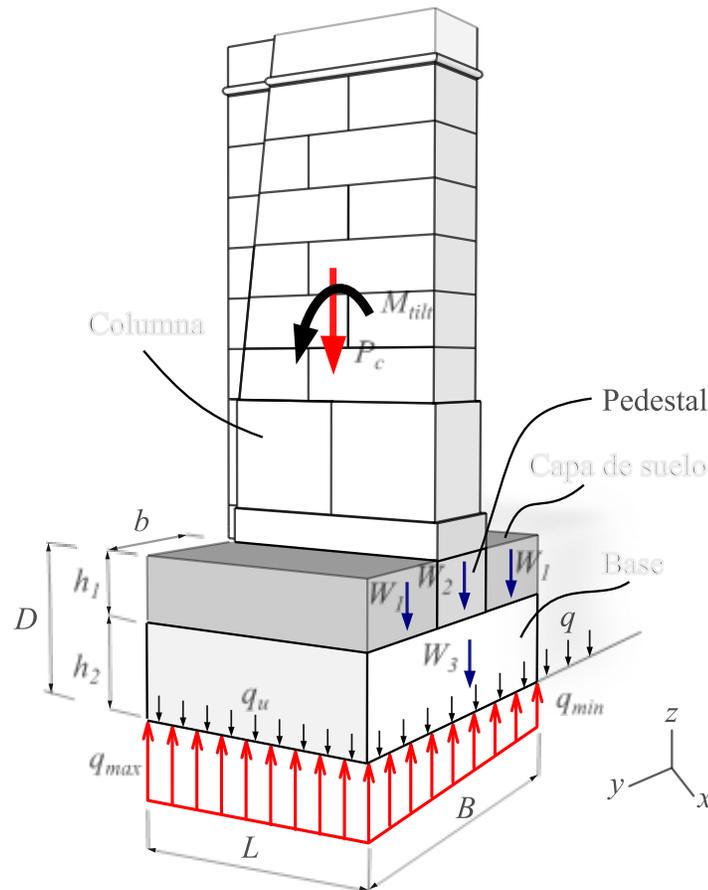
Figura 10. Fuerzas admitidas para la estabilización de la fundación.

La Tabla 4 muestra los parámetros utilizados para calcular las fuerzas que actúan sobre la columna (peso propio, P_c), la sobrecarga (capa de suelo o terraplén, W_1) y la fundación (W_2 y W_3), definidas respectivamente por las Ecuaciones 11, 12, 13 y 14, como se muestra en la Figura 10. La carga vertical total (P_V) se calculó según la Ecuación 14 y el momento debido al centroide de la columna (M_{tilt}) se calculó según la Ecuación 15.

$$P_V = P_c + W_3 + W_2 + 2 \cdot W_1 = 22,50 + 5,77 + 1,11 + (2 \cdot 0,92) = 31,22 \text{tf} \quad (14)$$

$$M_{ilt} = P_c \cdot e_{CG} = 22,50 \cdot 0,0726 = 1,63 \text{tf} \cdot \text{m} \quad (15)$$
