Modificación de una estructura metálica por cambio de uso

El objetivo de este trabajo es discutir las modificaciones realizadas sobre una estructura metálica construida en 1930, conformada por vigas reticuladas triangulares apoyadas sobre muros perimetrales de 60 cm de espesor y 14 columnas metálicas interiores para cubrir una superficie de 875 m² que albergaba las actividades del mercado central de la ciudad de Deán Funes. En la década del 80 la gestión municipal plantea su recuperación para nuevos usos deportivos presentándose el desafío estructural de la eliminación de los apoyos intermedios. El proyecto y la construcción datan de esa época, y por ello se discuten la vigencia de los conceptos y soluciones adoptadas, así como la importancia de un plan de mantenimiento para garantizar el grado de seguridad de la obra.

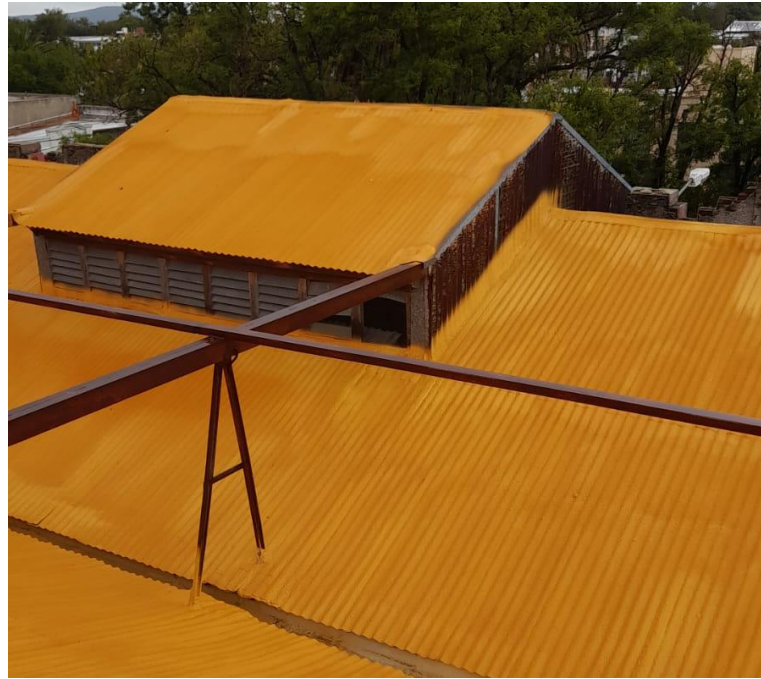
Figura 9. Foto de la estructura exterior.

Durante el proyecto ejecutivo se resolvió que las montantes fueran ejecutadas con dos elementos conformando una “V” invertida a los fines de resolver la canaleta de desagüe pluvial sobre la limahoyas de la cubierta (figura 9).

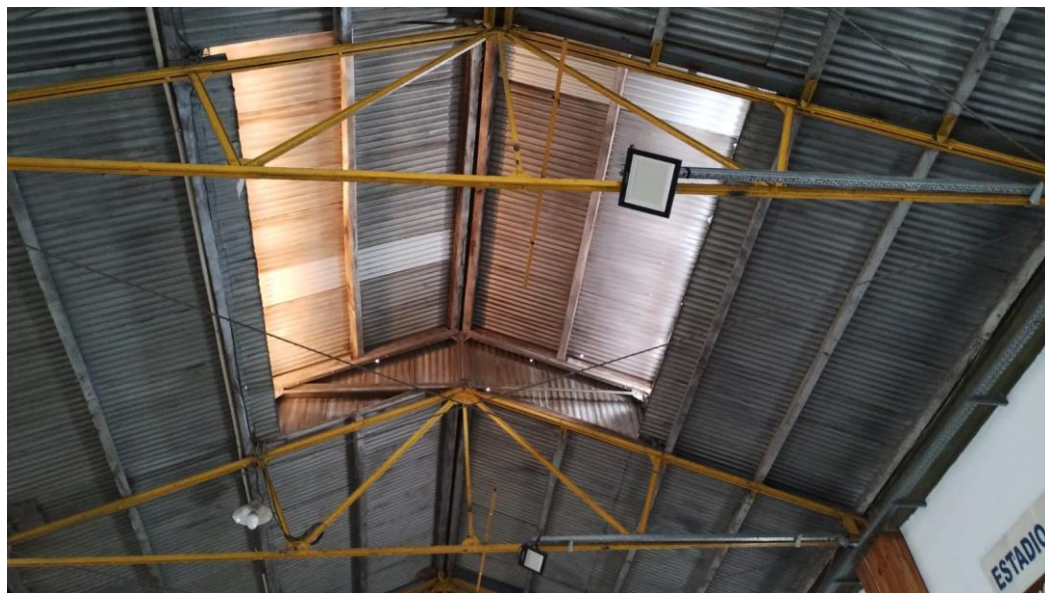
Figura 10. Foto del cordón inferior.

Se diseñó un único cordón inferior uniendo los cordones existentes capaz de resistir un máximo esfuerzo de tracción de 12.637 kg con 2 UPN 80 (tabla 4). Para la determinación del empleo de los elementos estructurales existentes se trabajó con una tensión de 1500 kg/cm² y a partir de allí comparar la sección necesaria con el área de 22 cm² (figura 10).

$$A = \frac{N}{\sigma} = \frac{12.637 \text{ kg}}{1500 \text{ kg/cm}^2} = 8,43 \text{ cm}^2 < 22\text{cm}^2 \text{ Verifica} \quad (12)$$

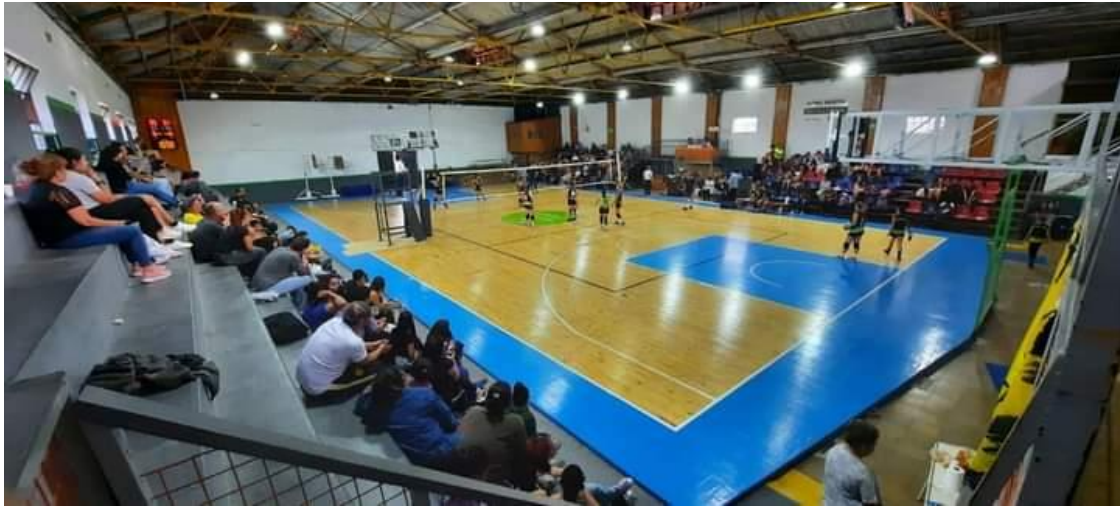
Figura 11. Foto del espacio interior.

La intervención estructural logró liberar de apoyos el espacio interior utilizando los elementos preexistentes y posibilitando la reutilización del edificio para las nuevas actividades planteadas logrando revertir el proceso de abandono en el cual se encontraba (figura 11).
