Modificação de estrutura metálica para troca de uso

O objetivo deste trabalho é discutir as modificações realizadas em uma estrutura metálica construída em 1930. Essa estrutura é composta por vigas reticuladas triangulares apoiadas em muros perimetrais de 60 cm de espessura e 14 colunas metálicas internas, projetada para cobrir uma superfície de 875 m² destinada às atividades do mercado central da cidade de Deán Funes. Na década de 1980, a administração municipal propôs sua recuperação para novos usos esportivos, apresentando o desafio estrutural da eliminação dos apoios intermediários. O projeto e a construção datam dessa época, e, por isso, são discutidas a vigência dos conceitos e soluções adotadas, bem como a importância de um plano de manutenção para garantir o grau de segurança da obra.

Modification of a metal structure due to change of use

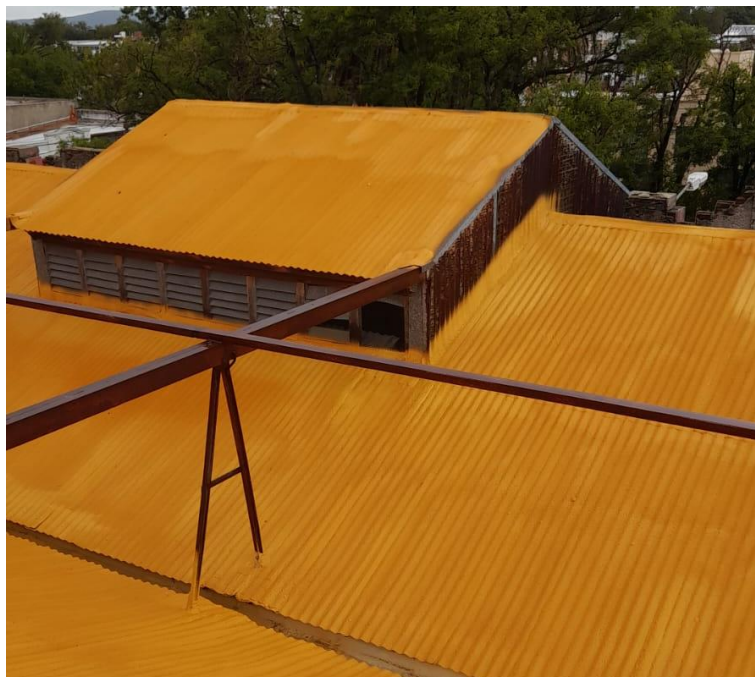
Figura 9. Foto da estrutura exterior.

A decisão tomada durante o projeto executivo foi executar os montantes com dois elementos formando um "V" invertido para resolver a calha de drenagem pluvial sobre a cumeeira do telhado (figura 9).

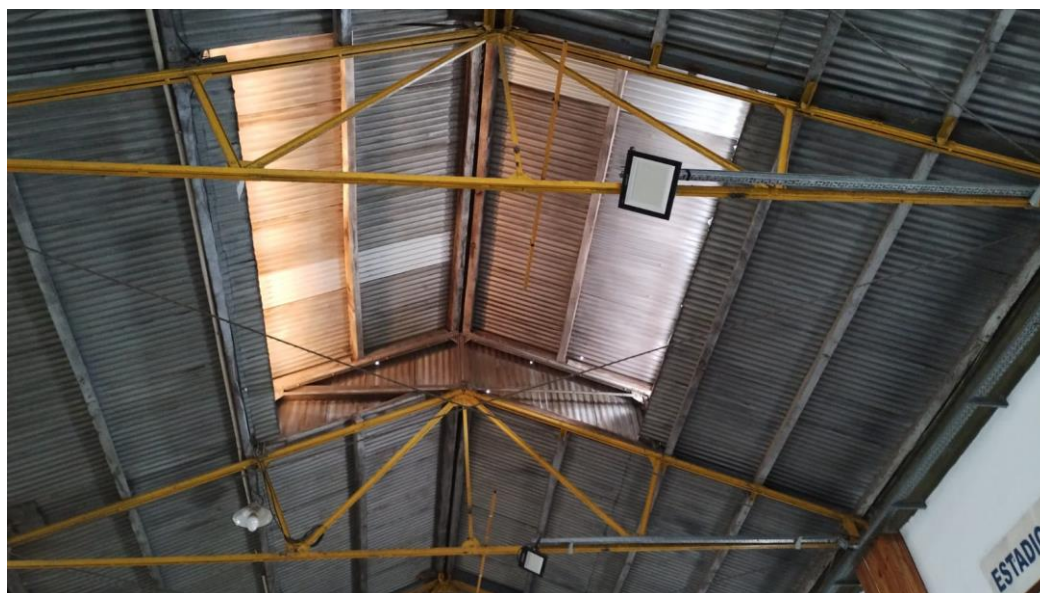
Figura 10. Foto do cordão inferior.

Foi projetado um único cordão inferior conectando os cordões existentes capaz de resistir a um esforço máximo de tração de 12.637 kg com 2 perfis UPN 80 (tabela 4). Para a determinação do uso dos elementos estruturais existentes, trabalhou-se com uma tensão de 1500 kg/cm² e, a partir disso, comparou-se a seção necessária com a área de 22 cm² (figura 10).

$$A = \frac{N}{\sigma} = \frac{12.637 \text{ kg}}{1500 \text{ kg/cm}^2} = 8,43 \text{ cm}^2 < 22\text{cm}^2 \text{ Verifica} \quad (12)$$

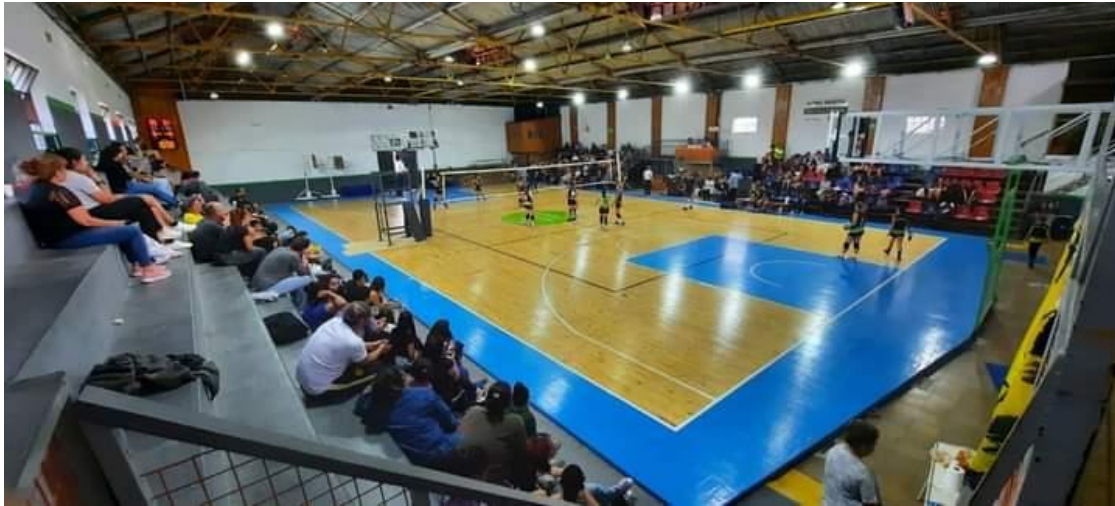
Figura 11. Foto do espaço interior.

A intervenção estrutural conseguiu liberar o espaço interior de apoios, utilizando os elementos pré-existent e possibilitando a reutilização do edifício para as novas atividades propostas, revertendo o processo de abandono em que se encontrava (figura 11).
