## Avaliação da alteração da frente de carbonatação de estrutura de concreto submetida a fuligem de incêndio.

## Carbonation deep evaluation of a concrete structure subjected to fire soot.

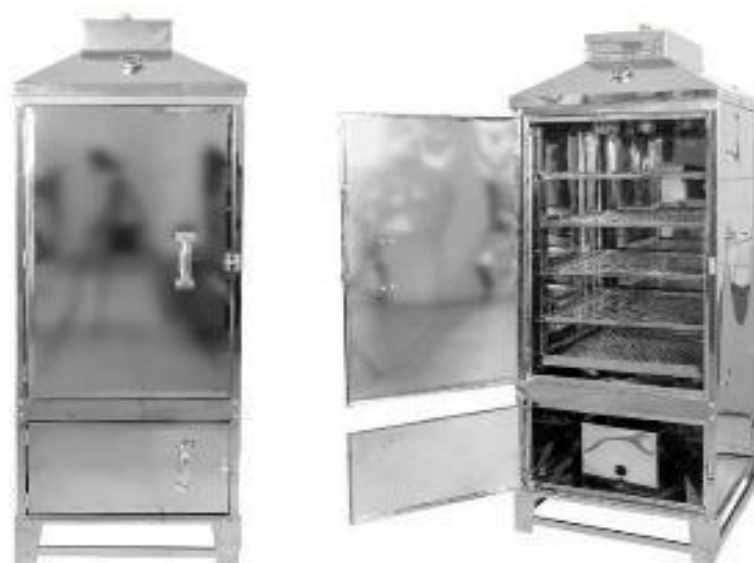
Figura 2. Defumador utilizado como invólucro para queima dos corpos de prova.

Para realizar a queima do material foi adquirido um defumador adaptado, em que a fumaça podia passar ao interior da parte superior onde se encontravam os corpos de prova, porém a área de queima era isolada na parte inferior do objeto, portanto, não havia contato dos corpos de prova diretamente com o fogo.

Este defumador, constituído de aço inox, na parte superior possuía 5 bandejas vazadas onde poderiam ser armazenados os corpos de prova, e em sua parte inferior, uma chapa lisa onde se armazenou os produtos de queima.

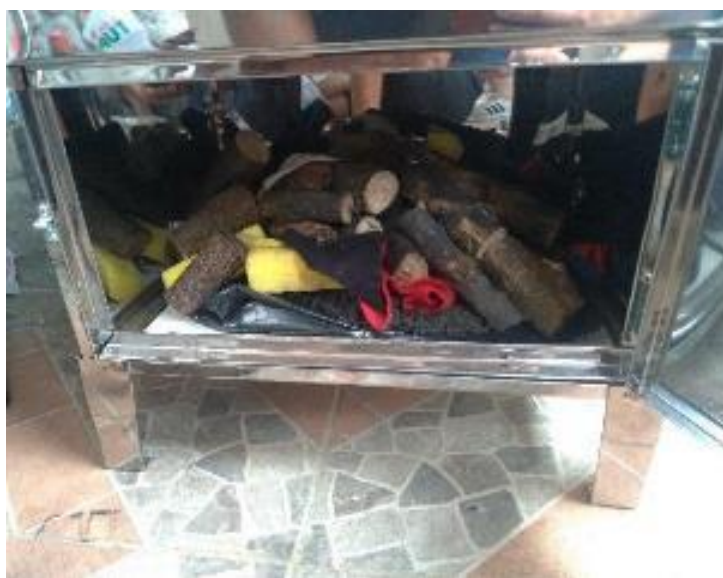
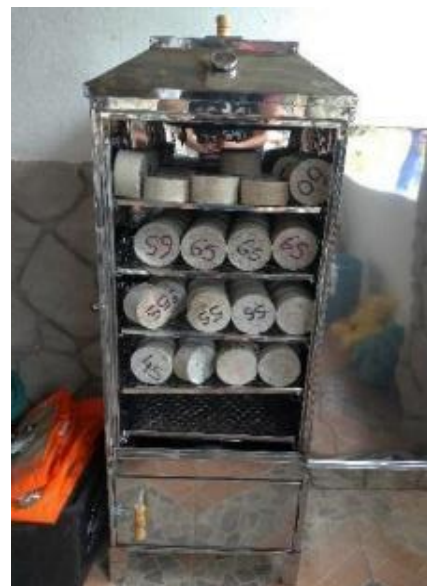
Figuras 4 e 5. Esquerda: Materiais para queima no interior do invólucro. Direita: Corpos de prova dispostos no interior do invólucro, sendo que cada traço foi disposto em um nível do invólucro.

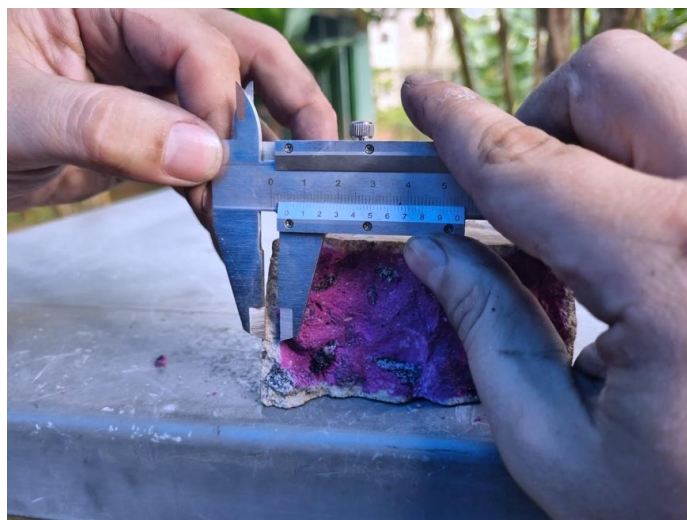
Figura 7. Aferição da área carbonatada

A medição da área carbonatada foi realizada nos corpos de prova com e sem impregnação de fuligem. A espessura carbonatada foi aferida e ao fim do processo foi construído um gráfico comparativo entre as aferições do que estava no interior do invólucro e o que ficou fora do invólucro, para identificar se há alteração na frente de carbonatação, diminuindo assim a vida útil do concreto.

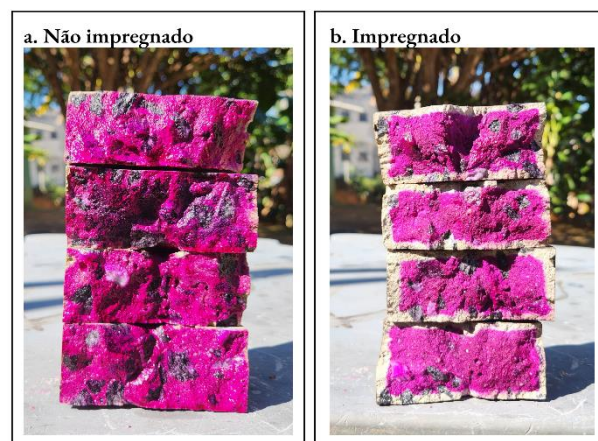
Figura 8. Comparação da aferição da frente de carbonatação com fenolftaleína, no traço de relação água/cimento 0,55, ao final dos 360 dias de experimento
