## Evaluación del frente carbonatado en muestras de hormigón sujetas a ciclos no regulares de humedecimiento-secado al aire.

## **Evaluation of the carbonated front in concrete samples subjected to non-regular wetting-air drying cycles.**

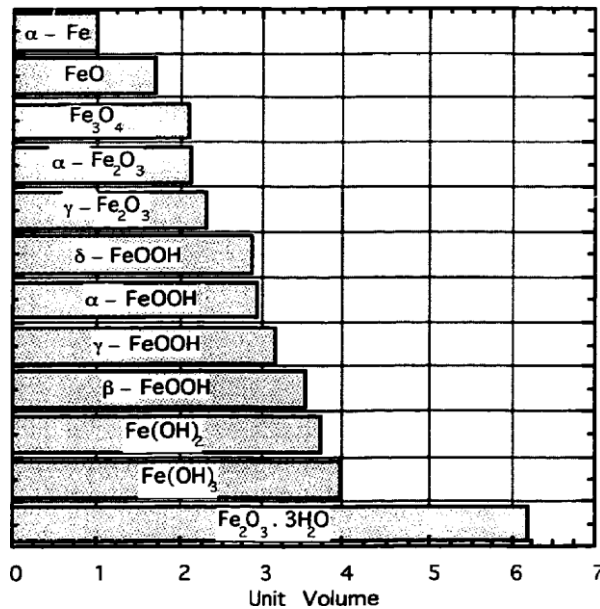
Figura 1: Productos resultantes de la corrosión del hierro (Marcotte, 2001).

La degradación de las estructuras de hormigón armado asociada a los mecanismos de corrosión de la armadura, resulta ser muy significativa. Esto trae aparejado elevados costos para la reparación de las estructuras afectadas. Estudios realizados en la región, por ejemplo en Argentina (Di Maio et al., 2009) y en Brasil (Dal Molin, 1988), han permitido establecer una incidencia elevada de la degradación de estructuras asociadas al fenómeno de corrosión por sobre otros mecanismos de deterioro. Pero por naturaleza, el hormigón presenta un pH elevado lo cual permite bajo dicha condición pasivar a las armaduras embebidas, protegiéndolas así del desarrollo de procesos corrosivos. El avance del frente de carbonatación (por penetración de  $\text{CO}_2$ ) da lugar a la pérdida de alcalinidad en el hormigón, produciendo con ello la despasivación de las armaduras y permitiendo así el posible desarrollo de corrosión en el acero, lo que conlleva a la degradación del hormigón. Dicha situación se debe a que cuando una barra de acero se corroe, el volumen resultante es aproximadamente seis veces más que el del hierro que reemplaza cuando la barra no está corroída (Marcotte, 2001). Esto hace que se presenten elevados esfuerzos de tracción en la interfaz armadura/hormigón, lo que conduce entre otras manifestaciones, al agrietamiento y pérdida del hormigón de recubrimiento. En la Figura 1 se muestran los productos resultantes de la corrosión del hierro.

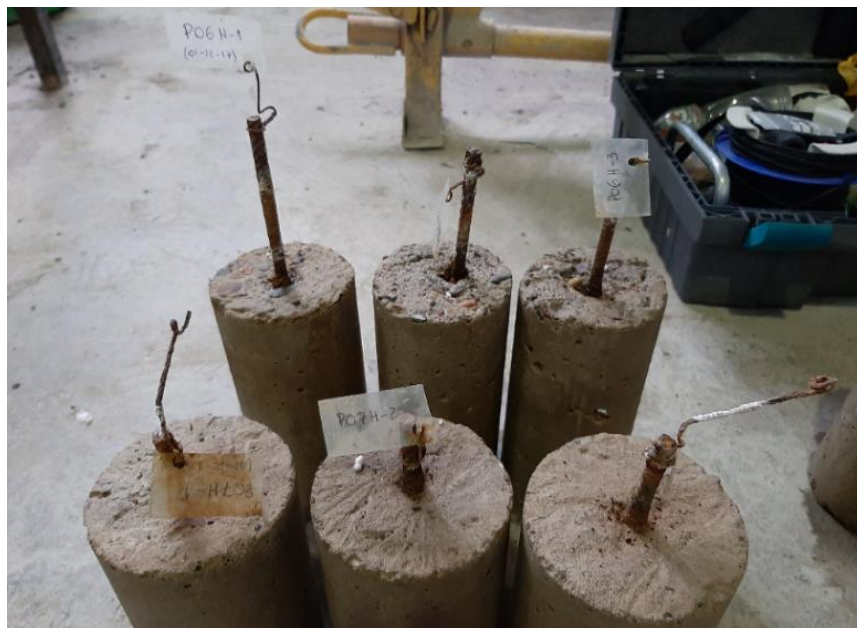
En cuanto a la barra embebida en la cara superior de las probetas (Figura 3), correspondió a una varilla de diámetro 8 mm, de acero ADN 420 (IRAM/IAS U 500-528, 2022) y con una profundidad embebida en el hormigón de aproximadamente 100 mm.

Figura 3. Barra embebida en la cara superior de las probetas.
