Avaliação da frente carbonatada em amostras de concreto submetidas a ciclos não regulares de umidificação-secagem do ar.

DOI: <https://doi.org/10.21041/ra.v15i1.732>

Evaluation of the carbonated front in concrete samples subjected to non-regular wetting-air drying cycles.

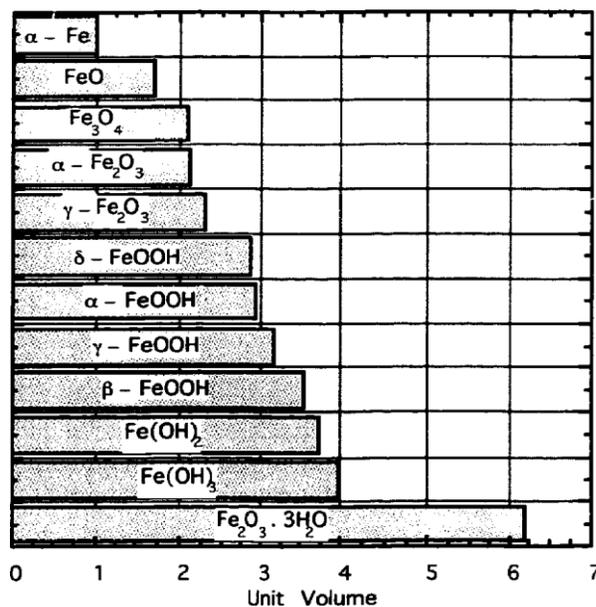
Figura 1: Produtos resultantes da corrosão do ferro (Marcotte, 2001).

A degradação das estruturas de betão armado associada aos mecanismos de corrosão da armadura revela-se muito significativa. Isso acarreta altos custos para o reparo das estruturas afetadas. Estudos realizados na região, por exemplo, na Argentina (Di Maio et al., 2009) e no Brasil (Dal Molin, 1988), estabeleceram uma alta incidência da degradação de estruturas associadas ao fenômeno da corrosão sobre outros mecanismos de deterioração. Mas, por natureza, o concreto tem um pH alto que permite que as armaduras embutidas sejam passivadas nessas condições, protegendo-as do desenvolvimento de processos corrosivos. O avanço da frente de carbonatação (por penetração de CO₂) leva à perda de alcalinidade no concreto, produzindo assim a despassivação das armaduras e permitindo assim o possível desenvolvimento de corrosão no aço, o que leva à degradação do concreto. Essa situação se deve ao fato de que, quando uma barra de aço é corroída, o volume resultante é aproximadamente seis vezes maior do que o ferro que substitui quando a barra não está corroída (Marcotte, 2001). Isso causa altas tensões de tração na interface armadura/concreto, o que leva, entre outras manifestações, a fissuras e perda do concreto de cobertura. A Figura 1 mostra os produtos resultantes da corrosão do ferro.

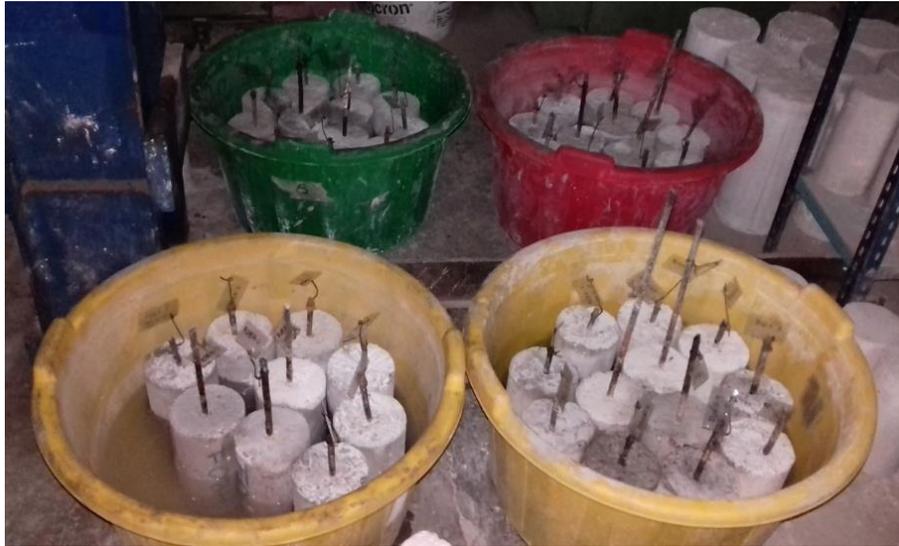
Figura 2. Condição de exposição dos espécimes a serem avaliados.

Foram utilizados corpos de prova medindo 100 mm de diâmetro por 200 mm de altura (IRAM 1534, 2004), enquanto os materiais relatados em sua preparação foram cimento Portland pozolânico (CPP-40) e cimento de adição (CPF-40), ambos atendendo à respectiva norma (IRAM 50000, 2000); Granulados naturais laminados de dimensão máxima de 19 mm; e um aditivo impermeabilizante inorgânico identificado em sua ficha técnica como aditivo hidrorrepelente, incorporado à mistura fresca em dose correspondente a 10% da água de amassamento. Este aditivo apresenta uma suspensão de silicatos coloidais em uma emulsão aquosa líquida viscosa, amarelo pálido, que se distribui dentro da matriz cimentícia, bloqueando seus capilares e obtendo assim o efeito impermeabilizante. Por outro lado, esses silicatos reagem com a portlandita liberada pelo cimento, formando compostos insolúveis que também obstruem poros e capilares.

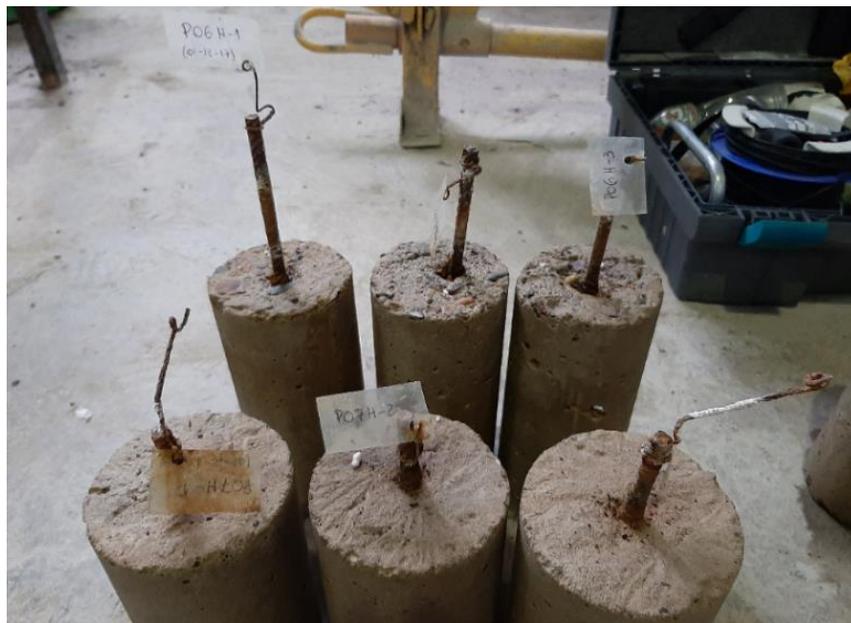
Figura 3. Barra embutida na face superior dos espécimes.

Já a barra embutida na face superior dos corpos de prova (Figura 3), correspondia a uma haste com diâmetro de 8 mm, fabricada em aço DNA 420 (IRAM/IAS U 500-528, 2022) e com profundidade embutida no concreto de aproximadamente 100 mm.

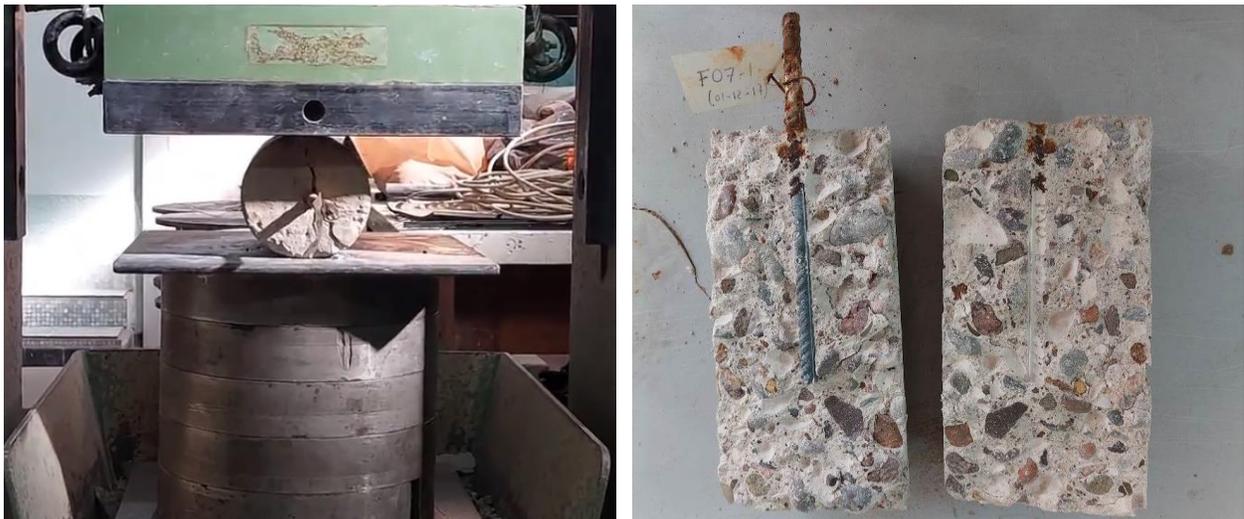
Figura 4. Esquerda.) Ensaio de tração por compressão diametral. Direito.) Metades obtidas do teste.

Para a avaliação da frente carbonática, os corpos de prova foram previamente submetidos ao ensaio de tração por compressão diametral (IRAM 1658, 1995) (Figura 4), que permitiu a obtenção de duas metades e, com ela, duas superfícies internas de avaliação. Embora os corpos de prova tivessem uma barra embutida, a partir do teste supracitado foi inferida a tensão de ruptura.

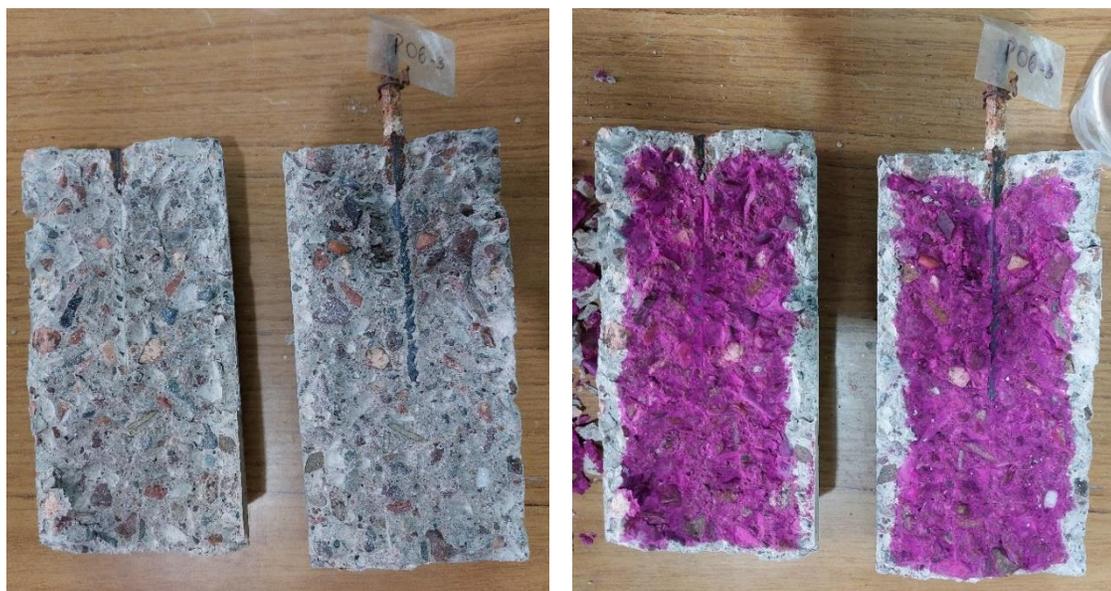
Figura 5. Superfícies internas antes do teste (esquerda) e depois do teste (direita).

Uma solução de fenolftaleína foi aplicada em cada superfície interna obtida, permitindo assim avaliar o progresso da frente carbonática. A Figura 5 mostra as superfícies internas de uma das amostras antes e depois do teste de carbonatação.

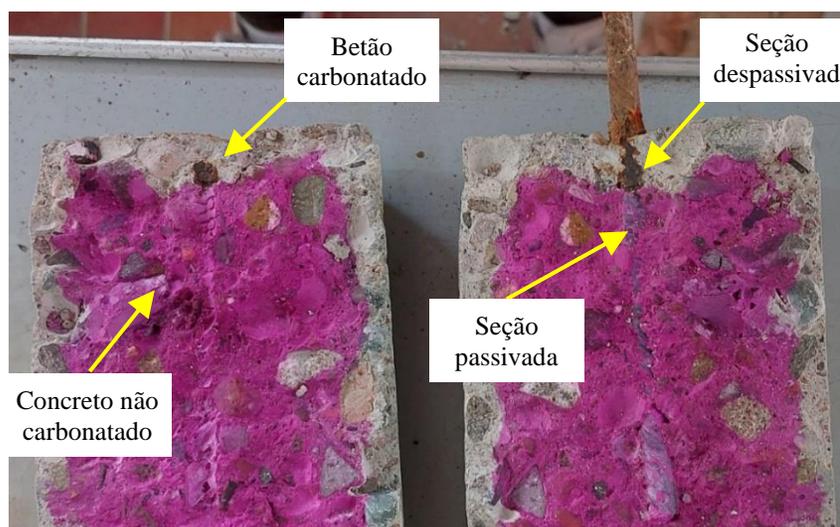
Figura 6. Avanço da frente de carbonatação. Seção de barra passivada e despassivada.

Como esperado, parte da armadura embutida no espécime foi despassivada devido ao avanço da frente de carbonatação. Além disso, as condições de exposição sob as quais as amostras foram encontradas ao longo de 6 anos levaram ao início e subsequente propagação do processo corrosivo nesta seção da barra despassivada. A Figura 6 apresenta um dos casos avaliados, onde se observa a penetração alcançada pela frente carbonática e, com ela, a nítida delimitação entre a seção da barra corroída e a não corroída.

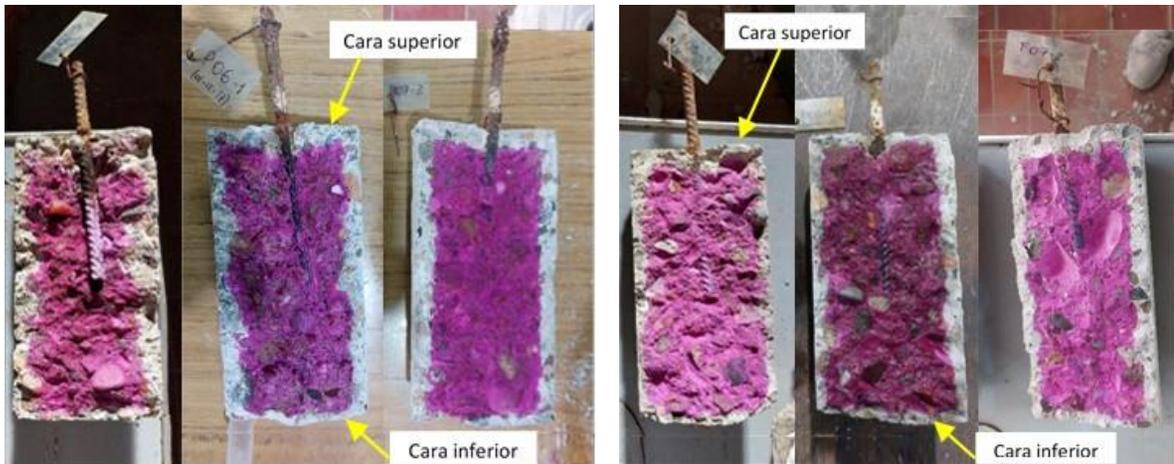
Figura 7. Avanço frontal de carbonato. Esquerda.) Amostras "P-0x". Direito.) Amostras "F-0x".

As condições de exposição às quais os espécimes foram submetidos ao longo do tempo significaram que diferentes áreas dos espécimes estavam sob diferentes microambientes. Enquanto a face inferior foi encontrada na maior parte do tempo submersa, a face superior acabou sendo a que passou a maior parte desse tempo ao ar livre. Portanto, a face inferior foi a que apresentou os ciclos mais longos de poros saturados, diferentemente do que ocorreu com a face superior. Essas condições particulares, entende-se, fizeram com que o avanço da frente carbonática na face inferior se desenvolvesse a uma velocidade menor. Isso se deve à maior dificuldade de dissolução de CO_2 na solução de poros saturados que essa área dos corpos de prova apresentou. Pelo contrário, essa

taxa de penetração foi maior na face superior, pois essa área foi a que apresentou os ciclos mais longos em condições de poros secos ou parcialmente saturados.

A Figura 7 mostra as diferenças observadas no avanço da frente de carbonatação entre as faces inferior e superior, para as amostras confeccionadas com cimento pozolânico (P) e cimento fillerado (F), e sem aditivo hidrorrepelente.

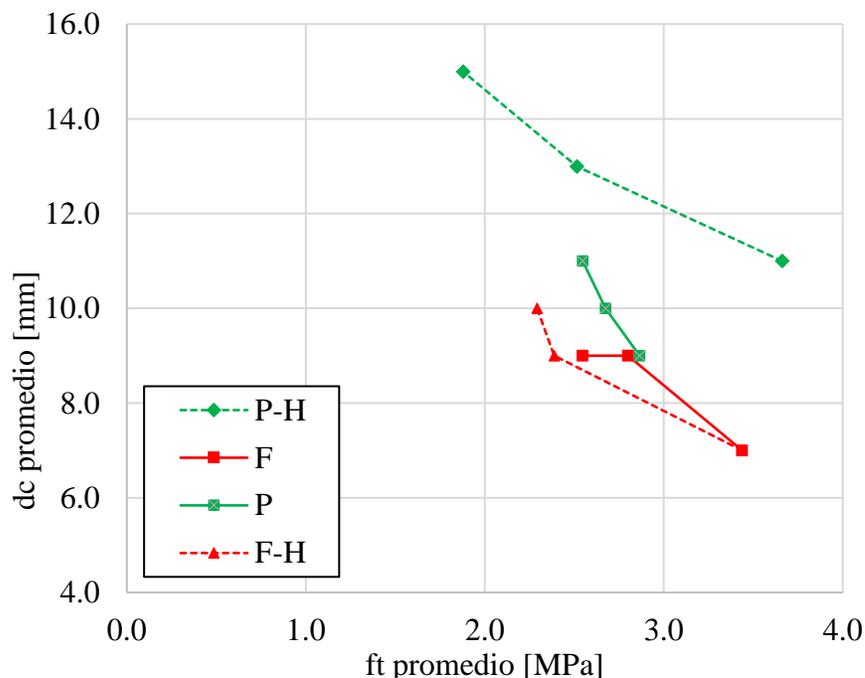
Figura 8. Tensão de tração vs. avanço da face carbonática na parte inferior.

Figura 8 e para cada uma das amostras do estudo, é apresentada a evolução do avanço da face carbonática em função da resistência à tração (ft). Observa-se que quanto maiores os valores de resistências obtidos nos ensaios, menor o avanço da frente carbonática (DC).

Para níveis semelhantes de tensão de tração, o avanço da frente carbonática foi maior nas amostras confeccionadas com cimento pozolânico. Isso pode ser devido à menor reserva alcalina disponível devido ao consumo de portlandita resultante da reação pozolânica (de Medeiros et al., 2017). Quanto ao efeito do aditivo repelente de água, a incorporação dele levou a um ligeiro aumento na frente de carbonato. Isso pode ser devido ao fato de que esses aditivos são materiais hidrofóbicos
