Detecção de defeitos utilizando YOLOv8 para determinação da condição de pavimentos asfálticos.

¹Department of Civil Construction, State University of Londrina, Londrina, Brazil.

Defect detection using YOLOv8 for determining the condition of asphalt pavements.

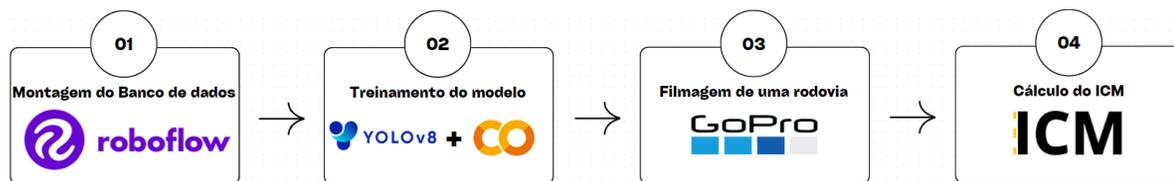
Figura 2. Etapas da metodologia

A metodologia deste trabalho foi dividida em quatro etapas, conforme ilustrado na Figura 2, sendo elas, em ordem: montagem do banco de dados, treinamento do modelo YOLOv8, filmagem de uma via utilizando uma *GoPro Hero 10 Black* para teste do modelo e cálculo do Índice do Pavimento (IP) que é parte integrante do cálculo para determinar o Índice de Condição da Manutenção (ICM).

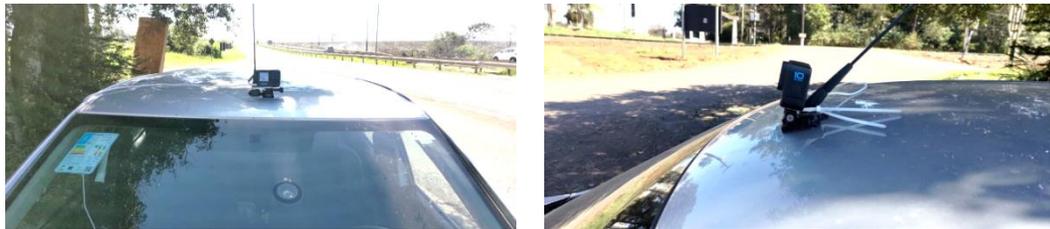
Figura 3. Posicionamento da câmera no veículo

Ressalta-se que ao final do treinamento o YOLOv8 retorna dois valores de mAP, o mAP@50 e o mAP@50-95. O primeiro consiste no desempenho do modelo para um limiar de confiança de 50%. Já o segundo, mensura a performance do modelo para variados limiares (entre 50% e 95%). Na sequência, selecionou-se um trecho de pista simples da rodovia BR-487, na cidade de Porto Camargo/PR, para testar o modelo treinado. Para isso, foi realizada filmagem utilizando uma câmera GoPro Hero 10 Black posicionada na parte superior de um veículo de passeio (Figura 3), em um ângulo que fosse visualizado apenas o pavimento.

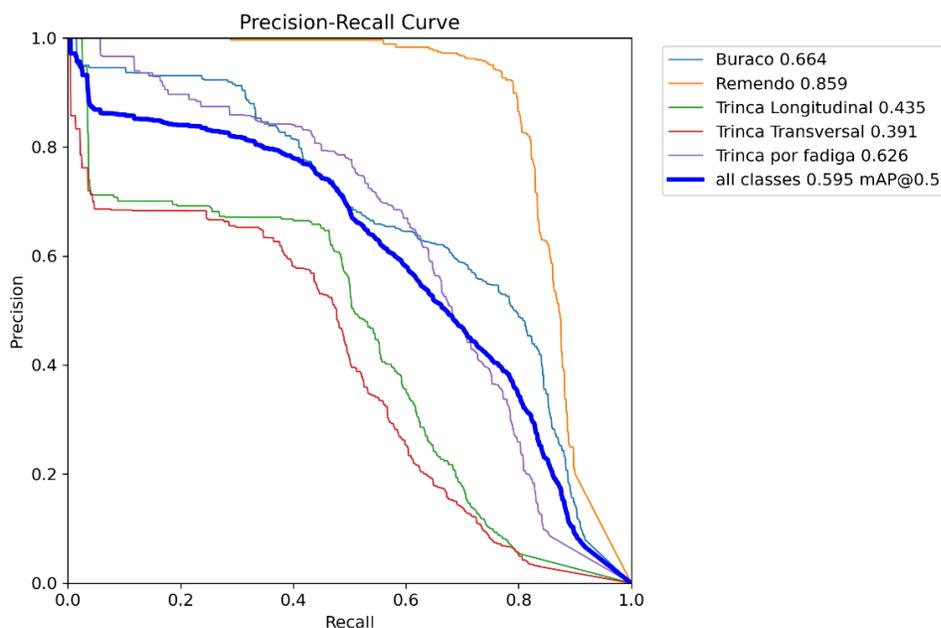
Figura 4. Curva *Precision-Recall*

Na Figura 4 é possível observar a curva *Precision-Recall* gerada pelo modelo. Nela, é perceptível que a YOLOv8x obteve o melhor resultado para o defeito do tipo remendo, com 85,9% de AP. A detecção de buracos e de trincas por fadiga também se apresentam acima da média. Já para as trincas longitudinais e transversais, nota-se que os valores de AP obtidos foram menos expressivos.

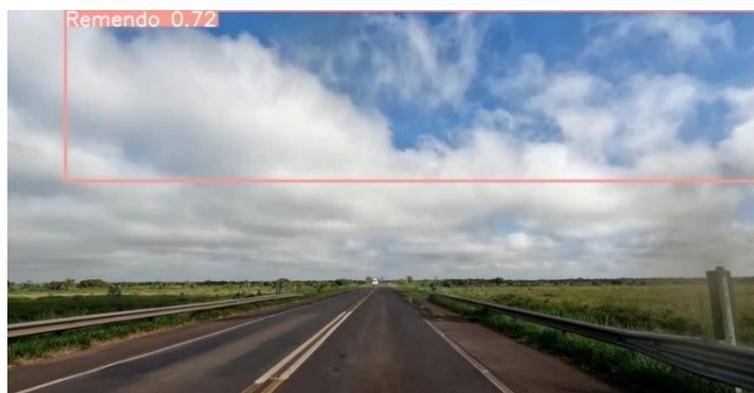
Figura 5. Remendo falso positivo

Para além da ausência de detecções do km 2 ao km 1, percebe-se na Tabela 7 que detecções a mais foram realizadas no limiar 50% nas demais subdivisões. Esse fato ocorreu pela presença de falsos positivos, sendo o mais significativo a detecção de remendo fora da pista. O aumento de limiar para 70% reduziu algumas dessas detecções errôneas do km 3 ao km 2, contudo, 11 ainda permaneceram, como é o caso da Figura 5, um falso positivo que apresenta 72% de confiança.

Observa-se que as análises em campo demonstram que o pavimento em questão apresenta a condição ruim nos primeiros e últimos quilômetros, já no km 3 ao 2, a condição é regular. Na análise do vídeo com limiar de 50%, nota-se que apenas o km 4 ao 3 foi avaliado de forma similar pelo modelo, enquanto os demais se diferem da avaliação em campo. Já no vídeo com limiar de 70%, apesar de um dos resultados coincidirem com a avaliação em campo, foi justamente o trecho em que ocorreram os remendos falsos positivos.
