Detección de defectos con YOLOv8 para determinar el estado de los pavimentos asfálticos.

Defect detection using YOLOv8 for determining the condition of asphalt pavements.

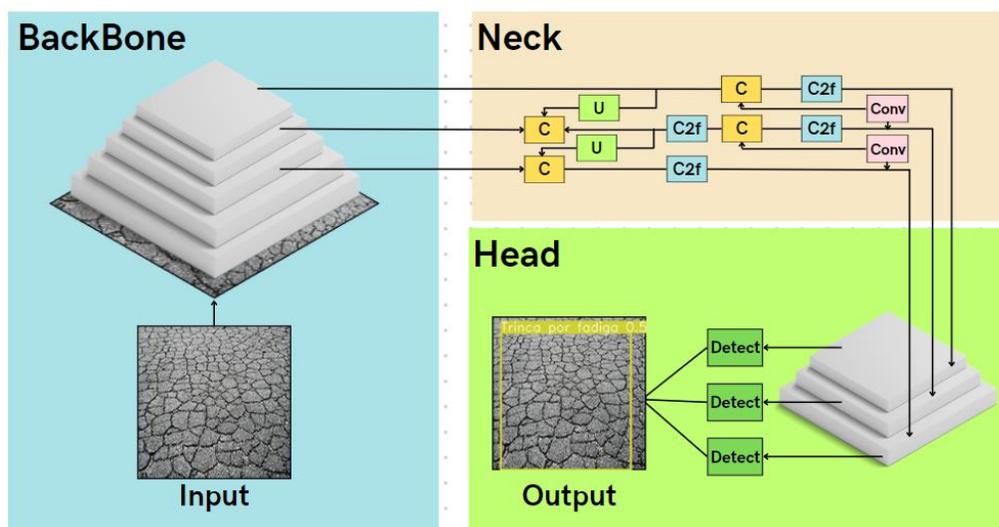
La detección de objetos a lo largo de los años ha demostrado ser un componente crítico en diferentes áreas. Existen varios algoritmos que realizan esta actividad de visión computacional, en la cual, según Terven et al. (2023), el YOLO se destaca por su velocidad y precisión en la identificación de objetos en imágenes. La primera versión de este algoritmo surgió en 2015, y desde entonces se han desarrollado varias otras versiones basadas en su arquitectura. Hussain (2023) y Terven et al. (2023) comentan que en 2023 la empresa Ultralytics (que también lanzó YOLOv5) anunció YOLOv8, que presenta una serie de novedades en relación con las arquitecturas anteriores. La Figura 1 ilustra la arquitectura del YOLOv8, dividida en 3 partes: *BackBone*, *Neck* y *Head*. El *BackBone* está compuesto por diversas capas convolucionales y es responsable de extraer las características de la imagen recibida (*Input*). Estas, a su vez, se combinan en el *Neck*, donde se generan tres *feature maps*, para objetos grandes, medianos y pequeños, respectivamente. Finalmente, en la *Head*, las detecciones se realizan de forma separada y luego se combinan para generar la imagen de salida (*Output*), que contiene la ubicación del objeto junto con la confiabilidad, a través de un cuadro delimitador (*bounding box*) (Ju y Cai, 2023; Terven et al., 2023).

Figura 1. Arquitectura del YOLOv8

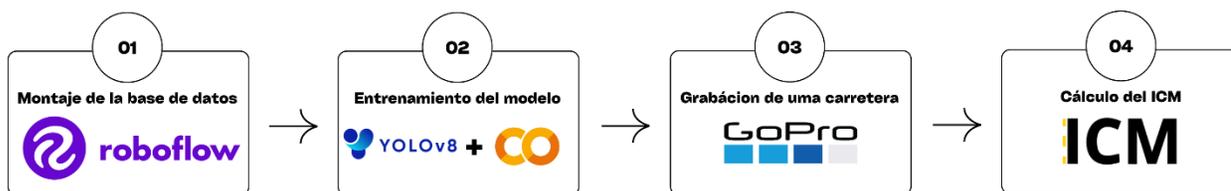
La metodología de este trabajo se dividió en cuatro etapas, como se ilustra en la Figura 2, siendo estas, en orden: montaje de la base de datos, entrenamiento del modelo YOLOv8, filmación de una vía utilizando una *GoPro Hero 10 Black* para la prueba del modelo y cálculo del Índice del Pavimento (IP), que es parte integrante del cálculo para determinar el Índice de Condición de Mantenimiento (ICM).

Figura 2. Etapas de la metodología

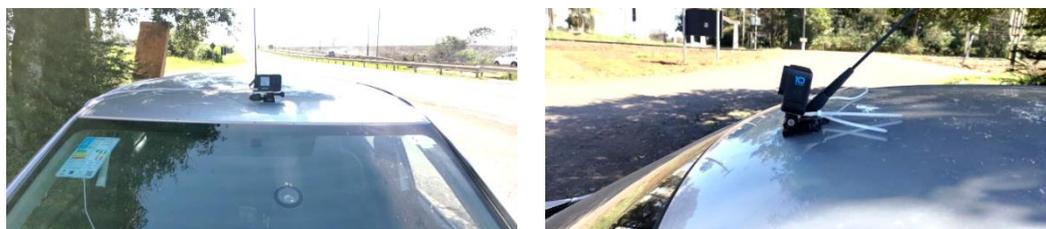
A continuación, se seleccionó un tramo de carretera de pista simple de la ruta BR-487, en la ciudad de Porto Camargo, Brasil, para probar el modelo entrenado. Para ello, se realizó una filmación utilizando una cámara *GoPro Hero 10 Black* posicionada en la parte superior de un vehículo de paseo (Figura 3), en un ángulo que solo permitiera visualizar el pavimento.

Figura 3. Posicionamiento de la cámara en el vehículo

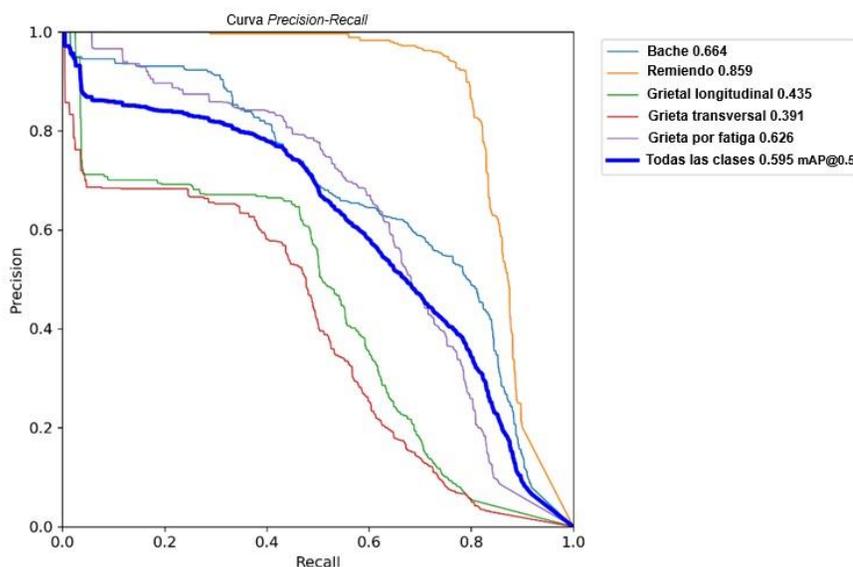
En la Figura 4 se puede observar la curva *Precision-Recall* generada por el modelo. En ella, es evidente que YOLOv8x obtuvo el mejor resultado para el defecto del tipo remiendo, con un AP de 85,9%. La detección de baches y grietas por fatiga también se presentó por encima de la media. No obstante, para las grietas longitudinales y transversales, los valores de AP obtenidos fueron menos representativos.

Figura 4. Curva *Precision-Recall*

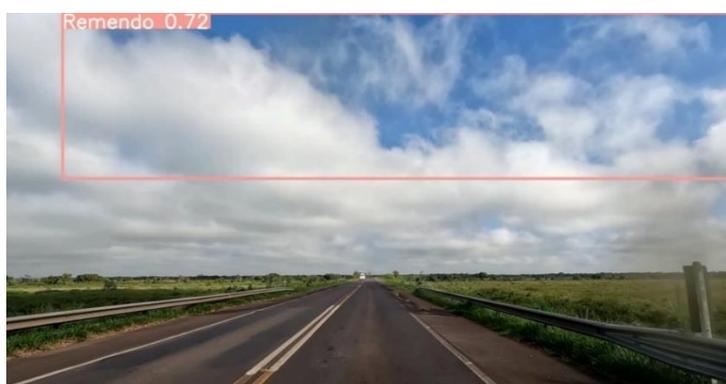
Más allá de la ausencia de detecciones en el tramo del km 2 al km 1, se percibe en la Tabla 7 que se realizaron detecciones adicionales en el umbral del 50% en las demás subdivisiones. Este hecho ocurrió debido a la presencia de falsos positivos, siendo el más significativo la detección de remiendos fuera de la calzada. El aumento del umbral al 70% redujo algunas de estas detecciones erróneas en el tramo del km 3 al km 2; sin embargo, aún se registraron 11 detecciones, como es el caso de la Figura 5, un falso positivo con un 72% de confianza.

Figura 5. Remiendo falso positivo

Se observa que los análisis en campo indican que el pavimento en cuestión presenta una condición mala en los primeros y últimos kilómetros, mientras que del km 3 al km 2 la condición es regular. En el análisis del video con un umbral del 50%, se nota que solo el tramo del km 4 al 3 fue evaluado de manera similar por el modelo, mientras que los demás tramos difieren de la evaluación en campo. Por otro lado, en el video con un umbral del 70%, aunque uno de los resultados coincidió con la evaluación en campo, este fue precisamente el tramo en el que ocurrieron los remiendos falsos positivos.
