## Compressão diagonal de alvenaria de blocos de concreto vazados como indicador de vulnerabilidade estrutural.

## Diagonal compression of hollow concrete block masonry, as an indicator of structural vulnerability.

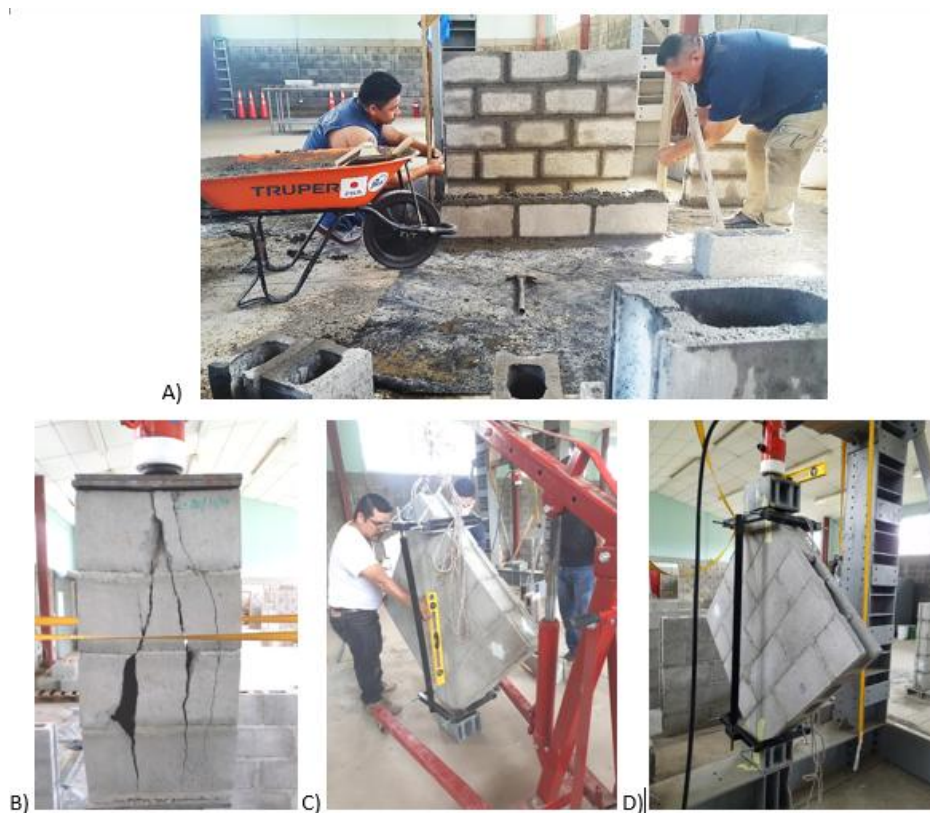
Figura 1. Processo de construção e ensaios em prismas e paredes pequenas(muretas).

De acordo com a norma nacional " Norma mínima de diseño y construcción de mampostería MP-001" e a norma ASTM E519/E519M (ASTM, 2000), foram construídos 6 prismas e 7 paredes pequenas para ensaio. Os corpos de prova (prismas e paredes pequenas) foram construídos 28 dias após a compra dos blocos e curados em laboratório. A cura com água foi aplicada diariamente por um período de 21 dias.

Os ensaios foram realizados primeiramente em prismas de arranjo de blocos verticais (com 4 blocos sobrepostos conforme indicado pela norma), e posteriormente em paredes pequenas submetidas à compressão diagonal.

Os ensaios de parede atenderam aos requisitos, assim como os prismas. Eles foram construídos em laboratório, replicando as características e procedimentos típicos da construção na cidade. Para isso, foram envolvidos mestres de obras, que ergueram os corpos de prova (Figura 1). Os ensaios foram realizados em prismas construídos com o mesmo tipo de peças, argamassa e técnica de fabricação. Antes dos ensaios, os cantos da diagonal de compressão foram revestidos com enxofre, mantendo uma camada de separação com espessura máxima de 5 mm. Durante os ensaios, a carga foi aplicada até a fratura dos corpos de prova (MTI, 2017).
