Revista **ALCONPAT**

Revista Latinoamericana de Control de Calidad, Patología y
Recuperación de la Construcción

Volumen 2

Número 3

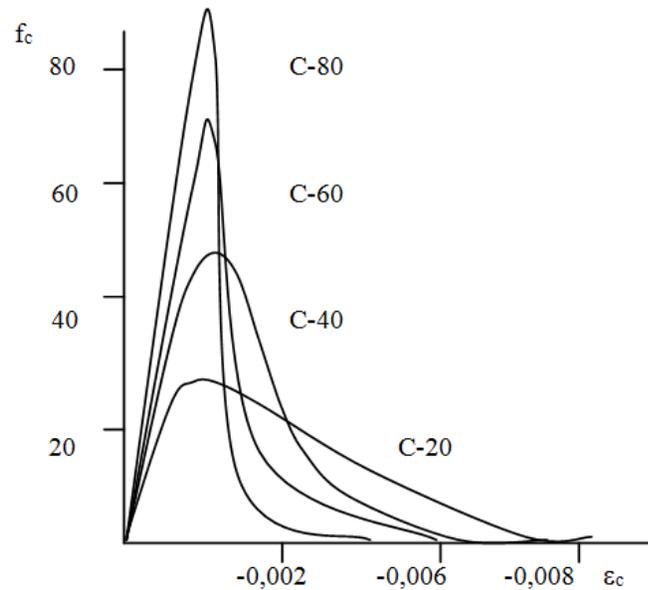
El Código Modelo CEB-FIP de 1990 indica como las curvas tensión-deformación del hormigón varían de acuerdo con la resistencia del mismo, observándose como la curva post-pico descende casi en vertical cuando la resistencia del hormigón supera los 60 N/mm², es decir, la deformación plástica prácticamente desaparece (Figura 1).

Figura 1. Diagramas de tensión-deformación de hormigones de diferentes resistencias a compresión.

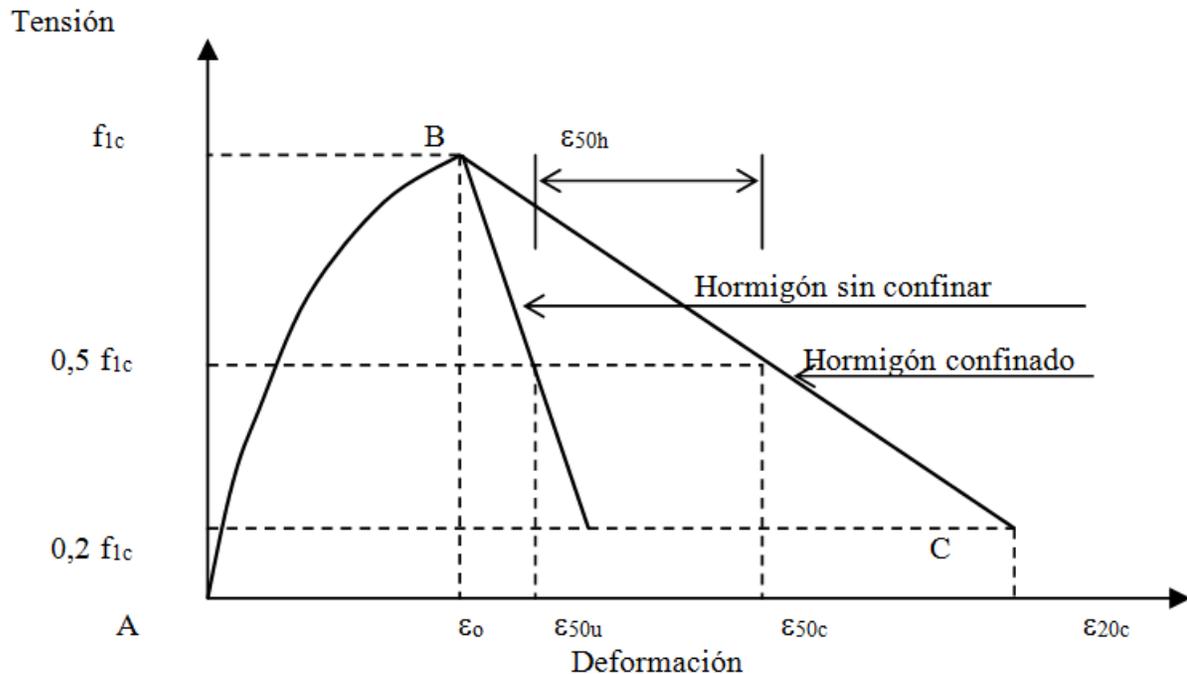
En el primero, de Kent y Park, el diagrama tiene la forma de la Figura 2. La parte ascendente de la curva es una parábola de segundo grado y en ella se supone que el acero de confinamiento no afecta a la curva ni a la deformación de pico. Se supone que la máxima resistencia f_{lc} se corresponde con la resistencia característica del hormigón y se desprecia el aumento que produce el confinamiento.

Figura 2. Diagramas de Kent y Park de tensión-deformación para hormigones confinados y sin confinar.

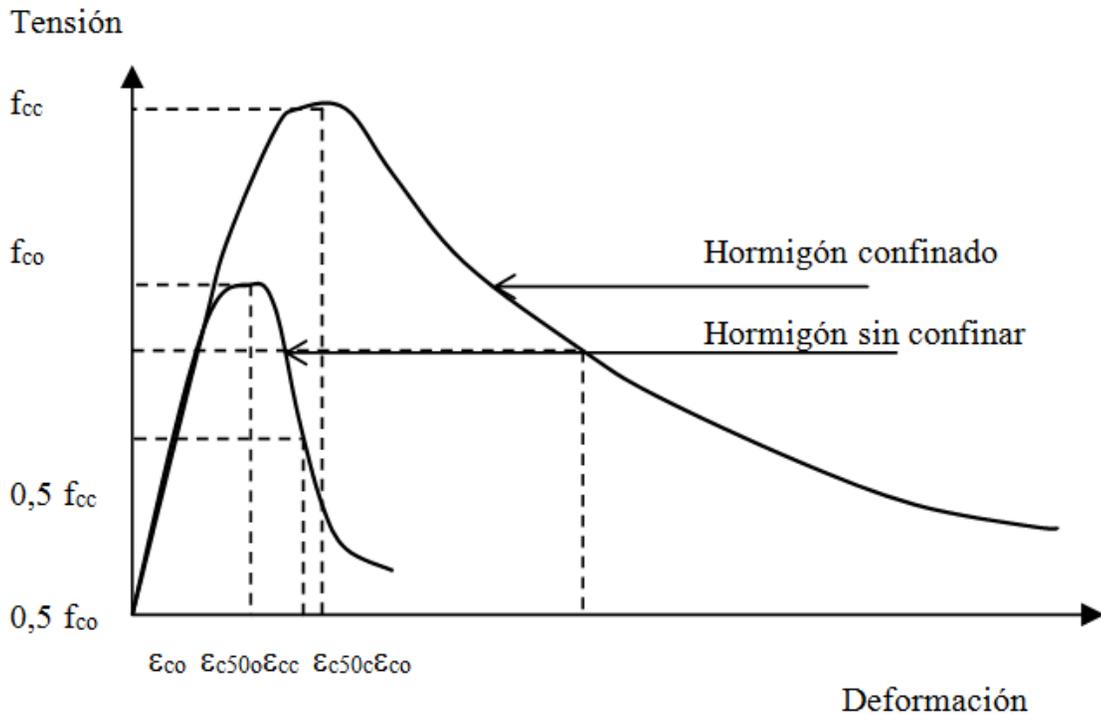
En el modelo de Cusson y Paultre el diagrama tensión-deformación toma una forma muy elocuente en la que se aprecia perfectamente el efecto del confinamiento según se ve en la Figura 3.

Figura 3. Diagramas de Cusson y Paultre de tensión-deformación para hormigones confinados y sin confinar.

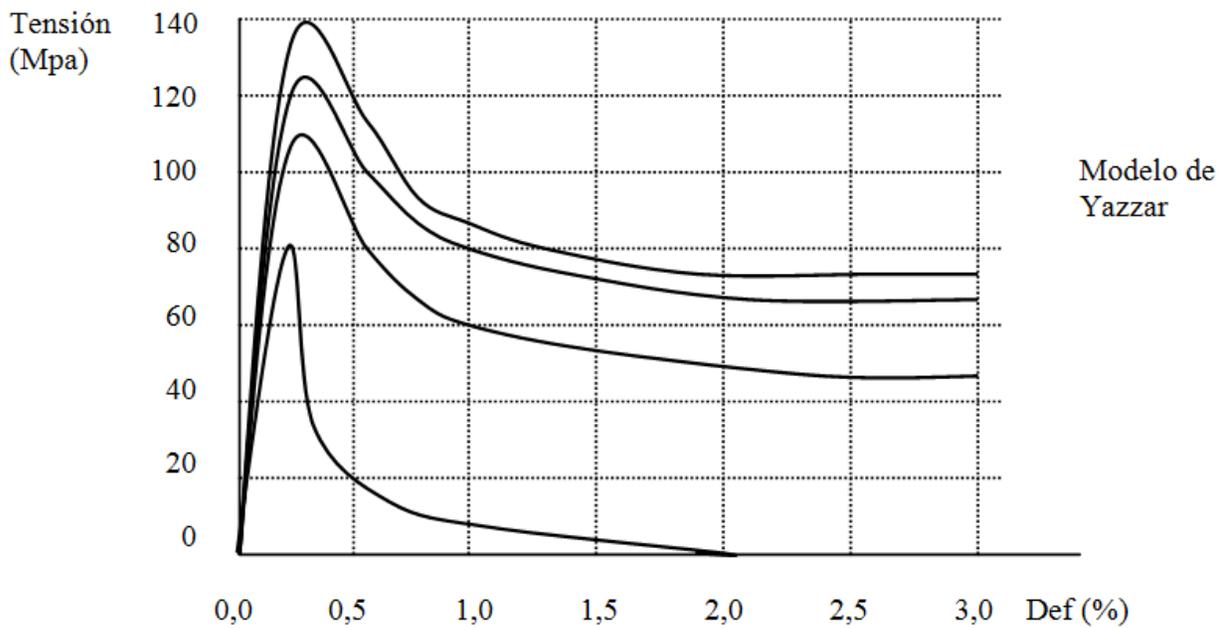
Yazzar (Yazzar, 2000), ha realizado un estudio muy completo sobre confinamiento creando su propio modelo que se ajusta bastante bien a la experimentación. En sus trabajos utiliza probetas de sección cilíndrica y de sección cuadrada fabricadas con hormigones de 25, 50, 75 y 100 N/mm², y con diferentes grados de confinamiento que oscilan entre 0 y 4,22 %. El modelo de curva tensión- deformación obtenido después de analizar los resultados del ensayo de 224 probetas se parece mucho al obtenido por Cusson según puede apreciarse en las Figuras 4 y 5.

Figura 4. Diagramas de Yazzar de tensión-deformación para hormigones confinados de resistencias a compresión de 25, 50, 75 y 100 N/mm².

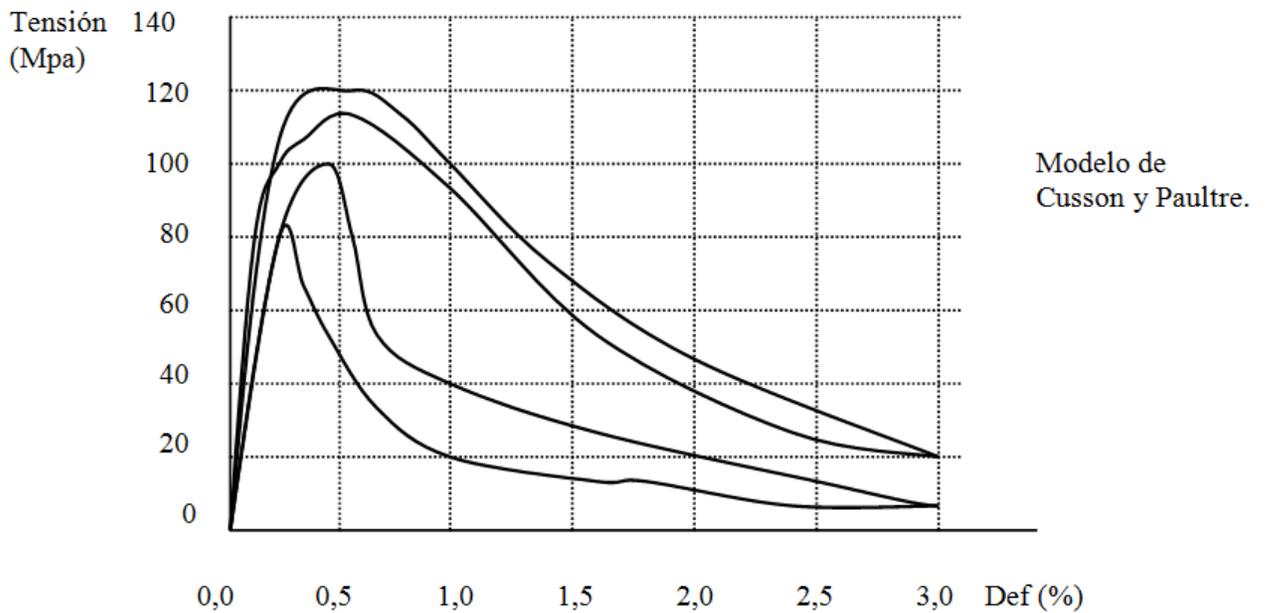
Figura 5. Diagramas de Cusson y Paultre de tensión-deformación para hormigones confinados de resistencias a compresión de 25, 50, 75 y 100 N/mm².

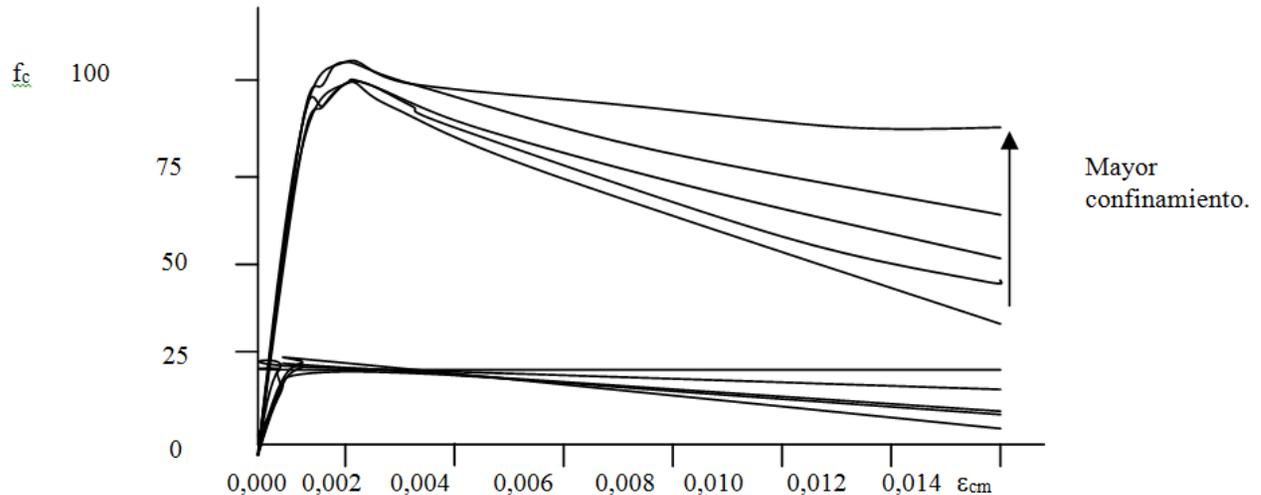
Los parámetros empleados en esta investigación se introdujeron en el modelo de Kent y Park obteniéndose el gráfico de la figura 6 en el que se puede apreciar perfectamente como en los hormigones tradicionales (25 N/mm^2) la influencia del grado de confinamiento sobre la ductilidad es muy pequeña y como, sin embargo, en los hormigones de alta resistencia (90 N/mm^2) el grado de confinamiento es fundamental para conseguir que estos sean dúctiles.

Figura 6. Diagramas de Kent y Park de tensión-deformación para valores de resistencia a compresión de 25 y 100 N/mm^2 y confinamientos de 0 y 4,22%.

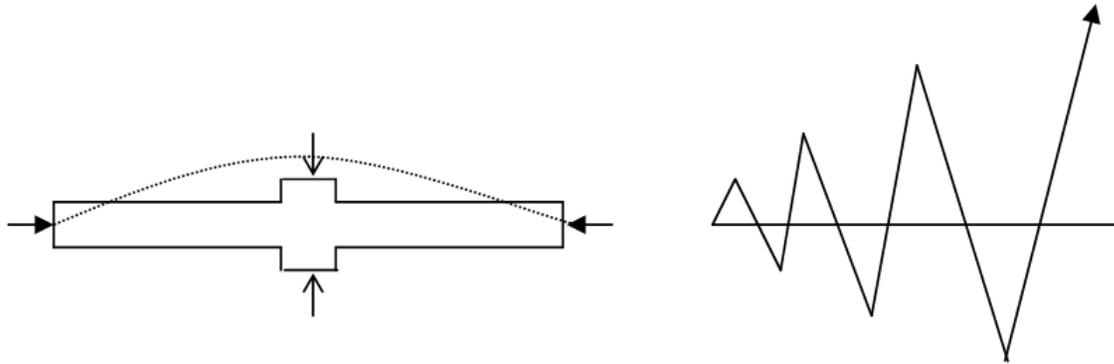
Yazzar en sus ensayos de confinamiento sobre pilares ha empleado elementos estructurales a escala natural, estando formados éstos por dos medios pilares alineados que por su base se unen a un trozo de macizo muy rígido que simula el empotramiento perfecto de la cimentación. Los dos medios pilares se someten a la acción de una carga axial fija, mientras que la parte correspondiente al macizo central se somete a una carga cíclica creciente. Un esquema del sistema empleado por Yazzar en su investigación es el que aparece en la Figura 7.

Figura 7. Elemento estructural formado por dos semipilares y losa de entrepiso para ensayar frente a la acción dinámica de una carga cíclica de intensidad creciente.

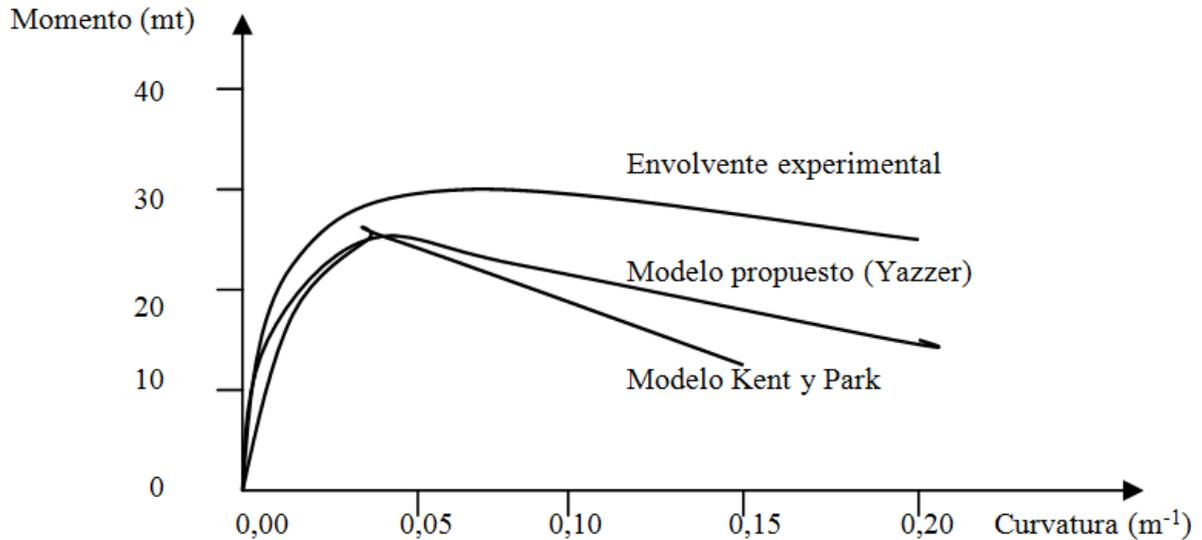
El diagrama momento-curvatura para estos pilares de hormigón de alta resistencia reforzados con fibras de acero puede verse en la figura 8, apreciándose como el comportamiento experimental es notablemente mejor que el del modelo teórico propuesto y bastante mejor que el de la curva de Kent y Park.

Figura 8. Comparación entre las curvas tensión-deformación obtenidas con el modelo de Kent y Park en el ensayo de viga de entrepiso, las obtenidas con el modelo de Yazzer y las obtenidas experimentalmente.

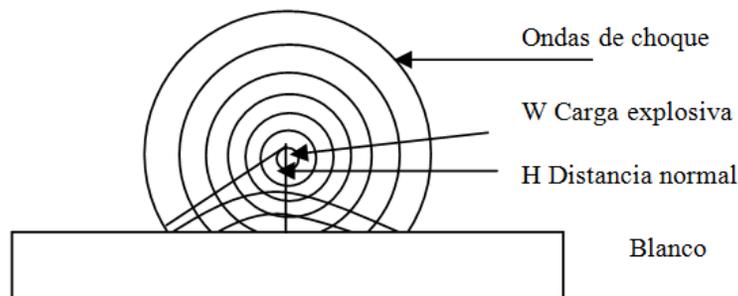
Cuando un explosivo sólido, líquido o gaseoso, explota en la proximidad de una pantalla de hormigón armado la onda de choque que incide sobre la misma (Figura 9) ocasiona deformaciones que pueden llegar a ser tan importantes como para que se produzca su destrucción y la fragmentación del hormigón de sus paramentos que pueden salir lanzados a gran velocidad impactando sobre personas y objetos más o menos próximos.

Figura 9. Ondas incidentes y reflejadas sobre un muro-blanco sometido a la acción de una carga explosiva de carga W situada a una distancia H del muro.

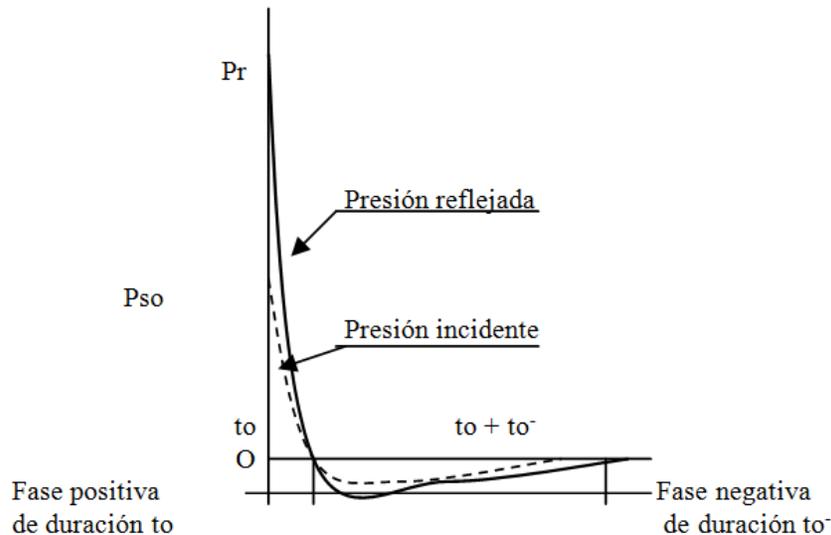
Cuando los elementos se encuentran sometidos a la acción de explosivos situados próximos a ellos y actuando perpendicularmente a la superficie principal el criterio de cálculo a seguir es el primero de los mencionados anteriormente, es decir de impulso, en el cual se tiene en cuenta el área comprendida dentro de la curva presión-tiempo (figura 10), en la que se observa como la onda ejerce un efecto positivo hasta un tiempo t_0 y luego lo hace negativo con presiones muy inferiores a las de la fase positiva.

Figura 10. Curva de presiones incidente y reflejada sobre un muro provocadas por la explosión de una carga explosiva.

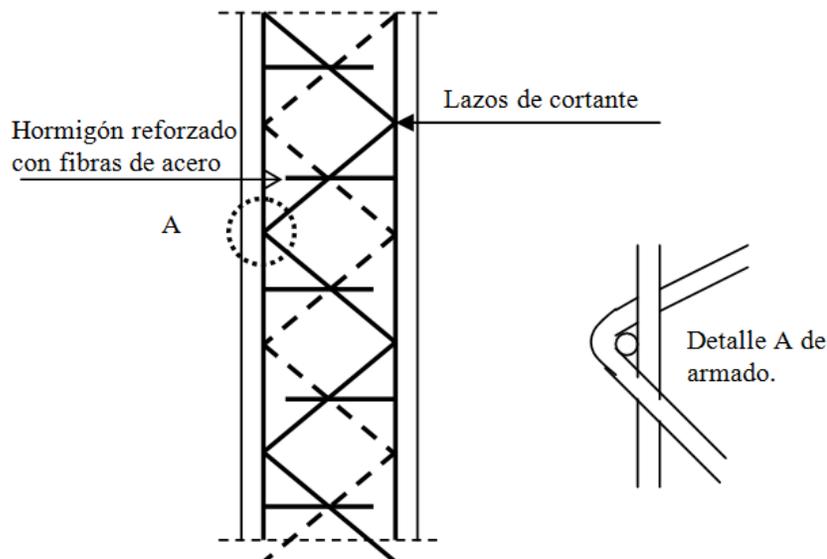
Figura 11. Diseño de armadura de acero para resistir las solicitaciones de flexión y cortante en muros sometidos a cargas explosivas.

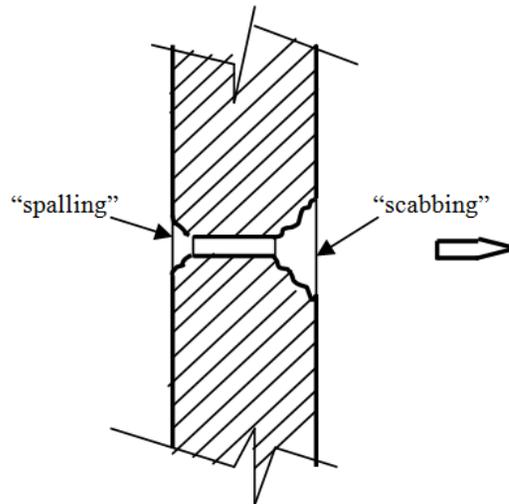
Entre el cráter anterior, o “spalling”, y la perforación completa precedida del “scabbing”, se desarrolla un mecanismo distinto a la fragmentación del material, que es la perforación en forma de túnel cuyo diámetro coincide con el del núcleo rígido del proyectil. Las paredes de este túnel tienen una gran limpieza en el corte, por lo que no pueden deberse a la fragmentación o fractura del hormigón (Figura 12).

Figura 12. Perforación de un proyectil de núcleo duro en un blanco de hormigón.

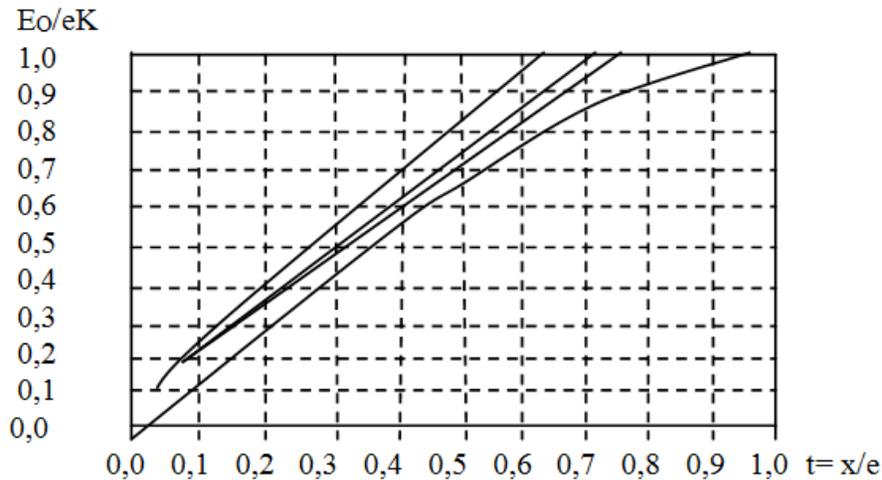
Con todo esto, llegamos a establecer un gráfico, que en el caso de hormigón de 40 N/mm², es el representado en la figura 13 en el que aparece la relación entre la energía cinética inicial adimensionalizada, E_0/eK , siendo “e” el espesor del blanco y “K” el factor de frenado; y la penetración efectiva adimensionaliza, $t = x/e$.

Figura 13. Curvas de energía cinética inicial/factor de frenado - penetración efectiva, ambas adimensionales, de un proyectil actuando sobre un blanco de hormigón de $f= 40 \text{ N/mm}^2$ y diferentes contenidos de fibras de acero.

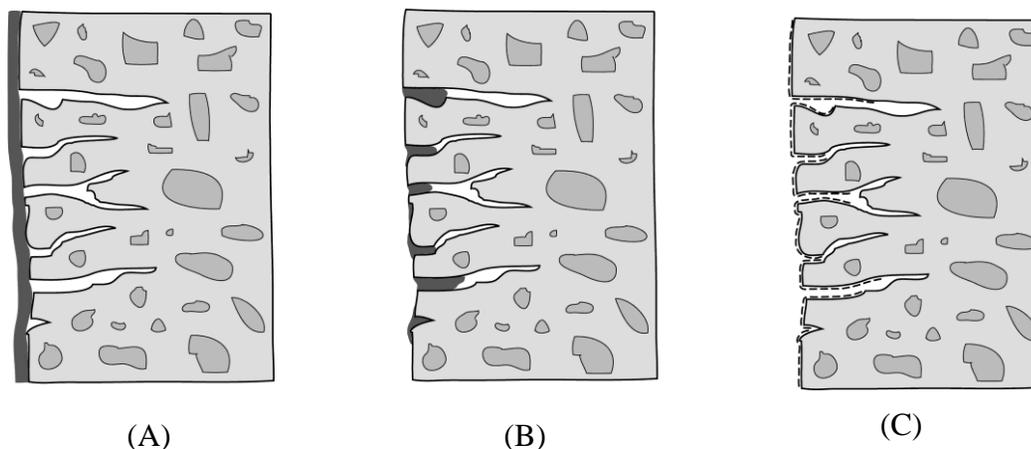
Os materiais para proteção do concreto podem ser classificados em três grupos: hidrofugantes (torna o concreto repelente à água (Medeiros, 2008)), bloqueadores de poros (reagem com constituintes solúveis presentes nos poros do concreto e formam produtos insolúveis) e pinturas (forma um filme contínuo na superfície do concreto). A Figura 1 ilustra estas três categorias de produtos de proteção.

Figura 1. Grupos de tratamentos de superfície para concreto: (A) pinturas (B) bloqueadores de poros (C) hidrofugantes (Medeiros (2008) adaptado de Bentur et al. (1997)).

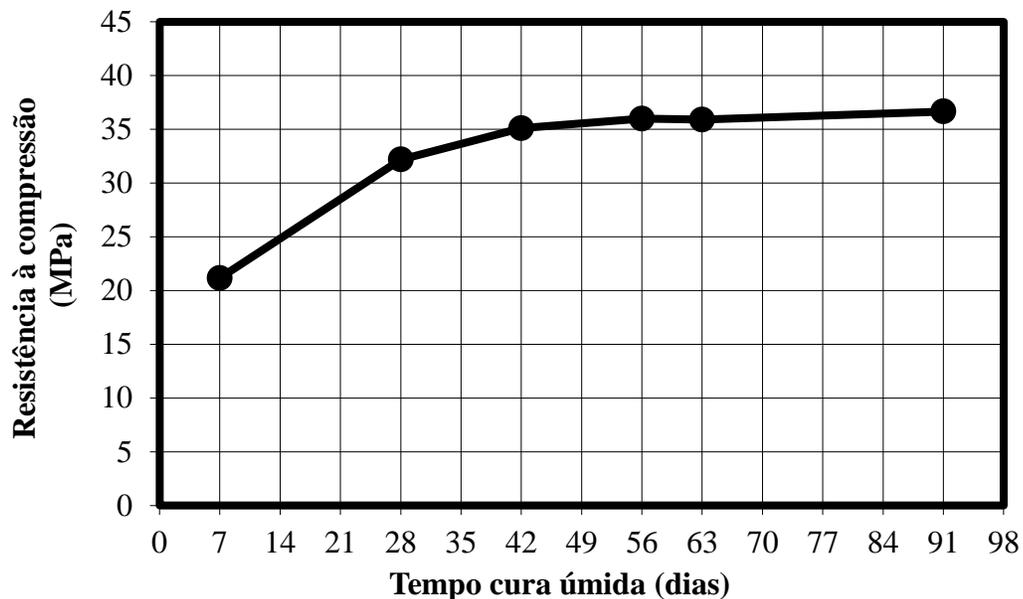
Figura 2. Evolução da resistência à compressão do concreto (1:4,5; $\alpha=51\%$ e $C=358 \text{ kg/m}^3$).

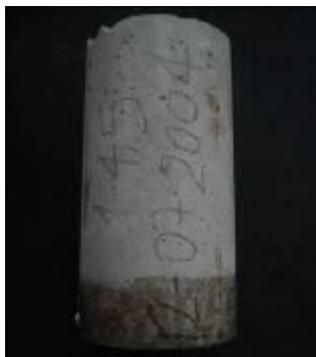
(A) corpo de prova com silicone na lateral.

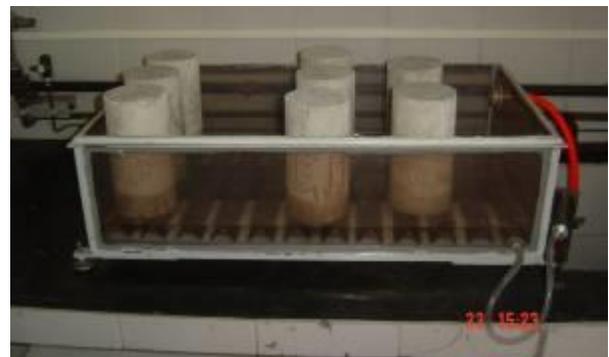
(B) ensaio em andamento.

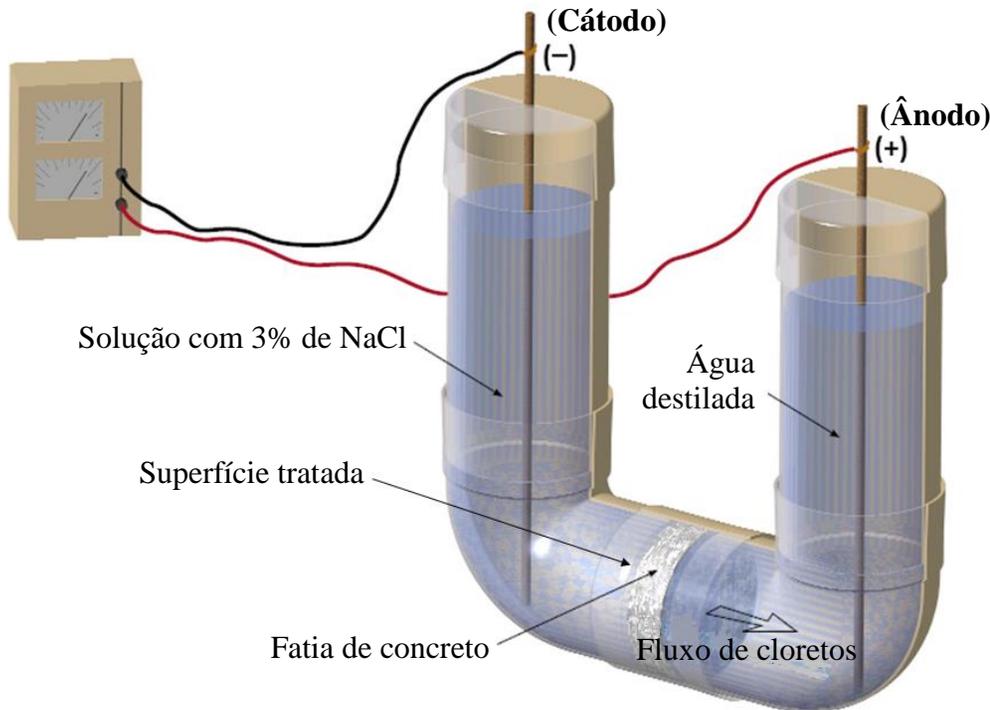
Figura 4. Esquema do ensaio de difusão no estado estacionário com 12 V de ddp aplicada.

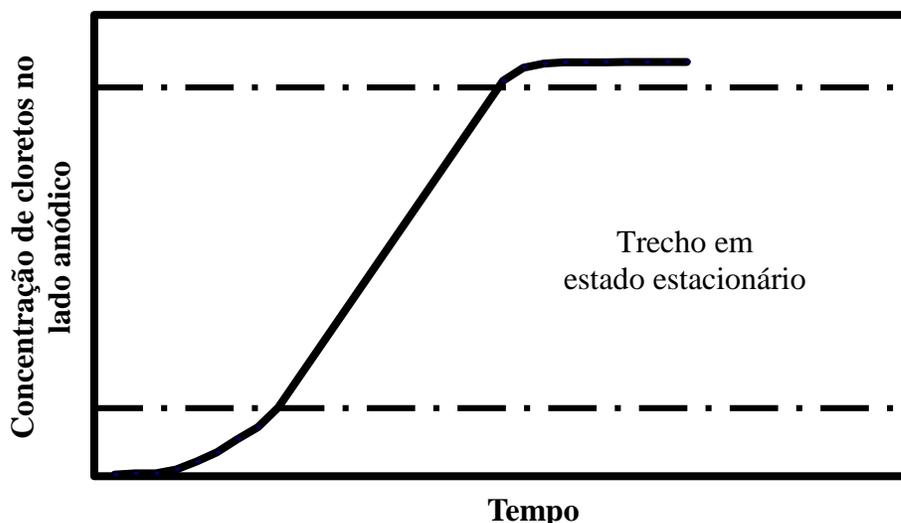
A determinação do teor de cloretos na solução do lado anódico foi realizada por titulação potenciométrica de amostras da solução. Neste procedimento, é necessária a coleta de amostras de 5 ml, que são avolumadas para 50 ml e a determinação é conduzida nesta solução. Ao final do ensaio, obtém-se o gráfico da concentração de cloretos ao longo do tempo, como está ilustrado na Figura 5.

Figura 5. Exemplo da variação da concentração de cloretos no lado anódico (pólo positivo).

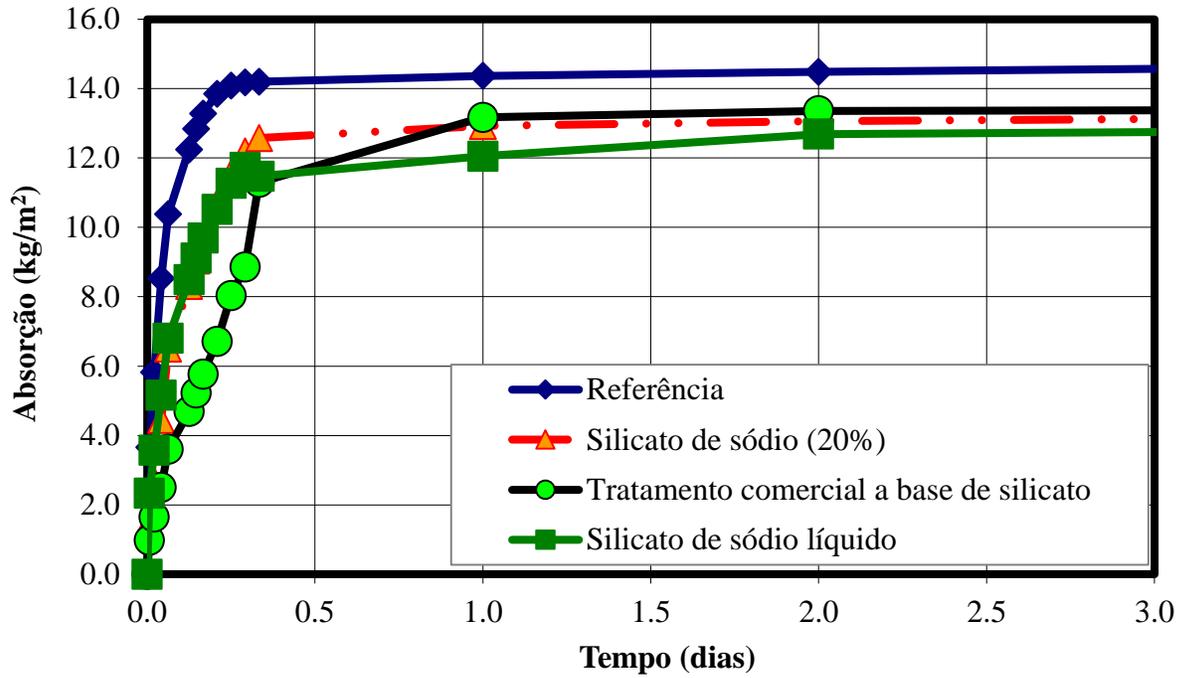
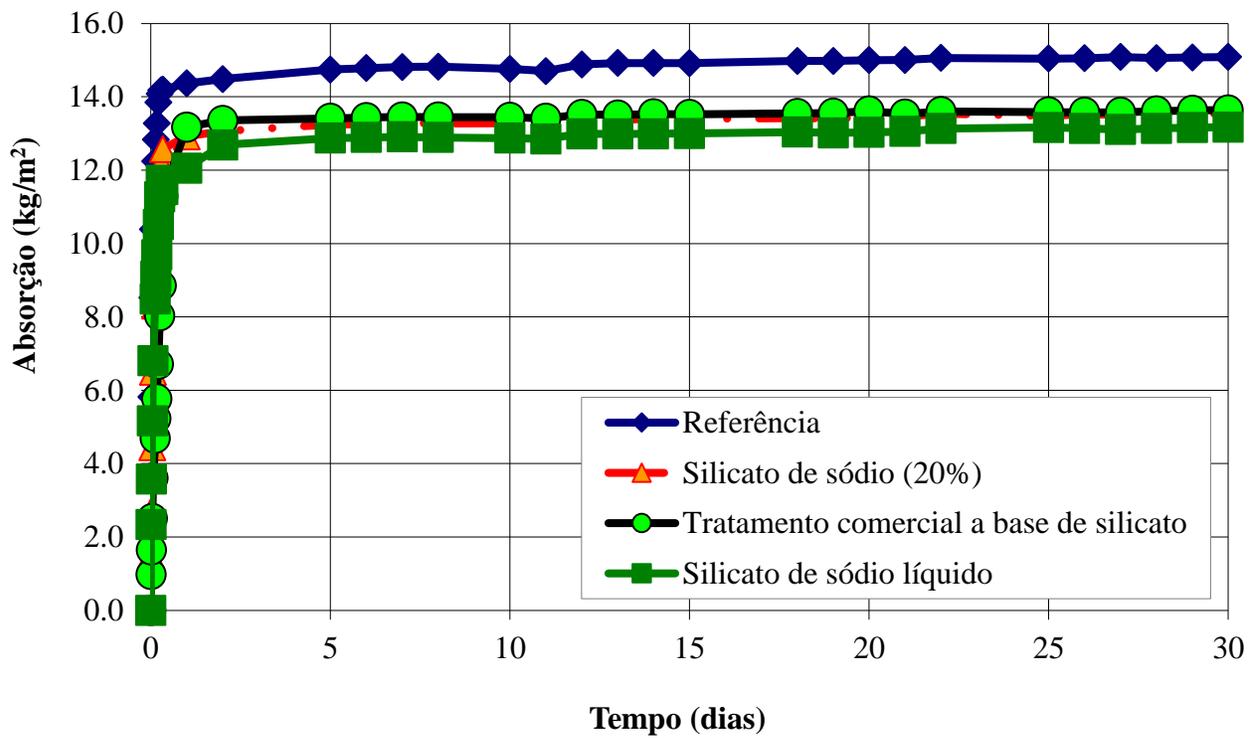
Figura 6. Absorção de água por imersão para concreto tratado e não tratado.

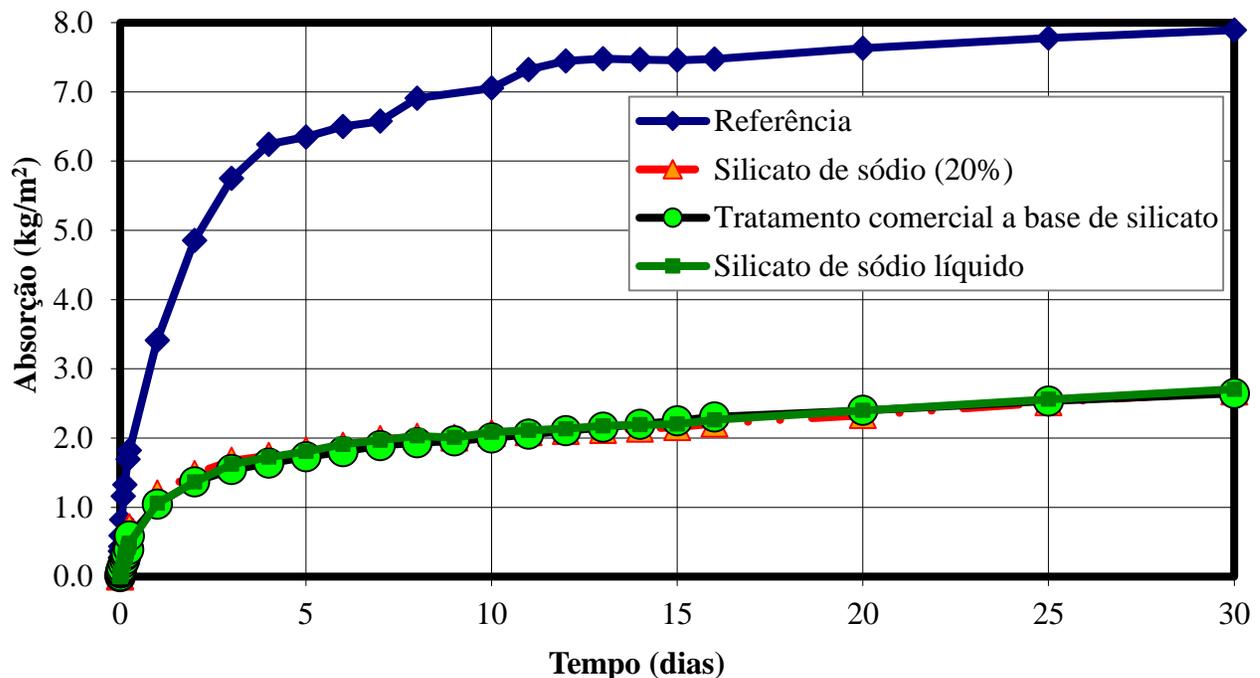
A Figura 7 apresenta os resultados obtidos no ensaio de absorção de água por capilaridade. Neste caso os tratamentos mostraram grande efeito, reduzindo a absorção do concreto de forma significativa. Como a absorção é a forma de ingresso de água mais comum em uma estrutura de concreto armado ao ar livre, pode-se considerar que este efeito é um fator que contribui para a durabilidade do concreto armado. Se o tratamento dificulta a penetração de água, isso quer dizer que a névoa salina também vai entrar com maior dificuldade e que, ainda que o processo de corrosão já esteja instalado, sua cinética vai ser reduzida pela restrição do acesso da água.

Figura 7. Absorção de água por capilaridade para concreto tratado e não tratado.

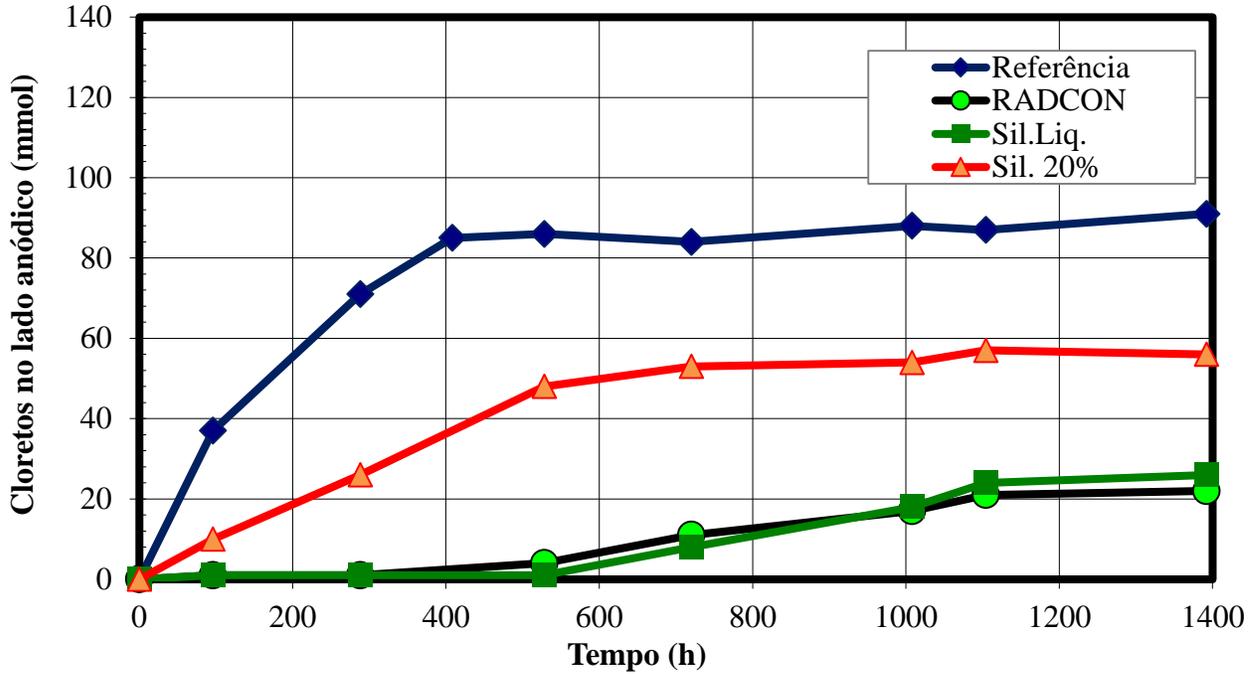
Figura 8. Teor de cloretos no lado anódico da célula de migração ao longo do tempo de ensaio (lado com pólo positivo).

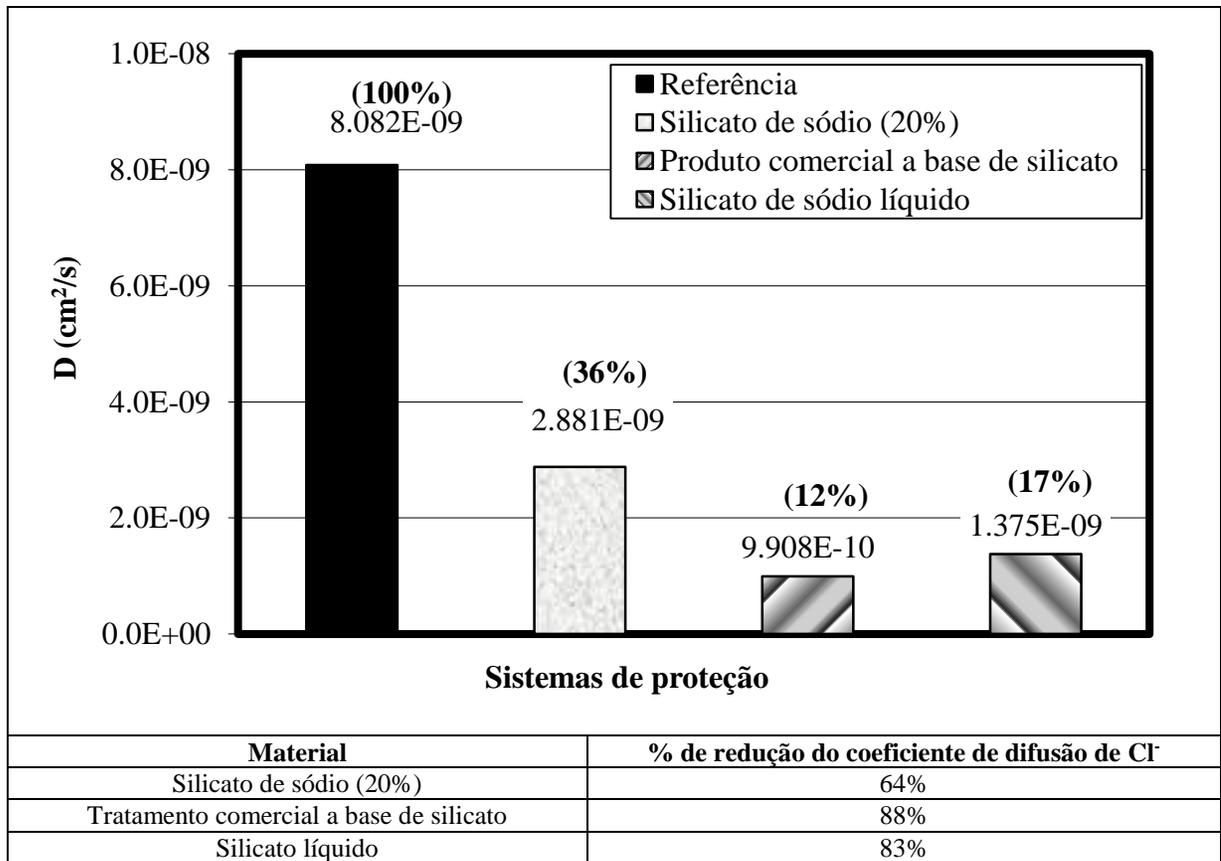
Desse modo, a Figura 9 ilustra o coeficiente de difusão de cloretos para o concreto de referência e para os concretos tratados. Os dados apresentados mostram que o tratamento com silicato de sódio reduz de 64 a 88% a difusão de cloretos através do concreto, confirmando que este tipo de tratamento é capaz de proteger o concreto da contaminação por cloretos.

Figura 9. Coeficiente de difusão de cloretos baseado em método de migração no estado estacionário.

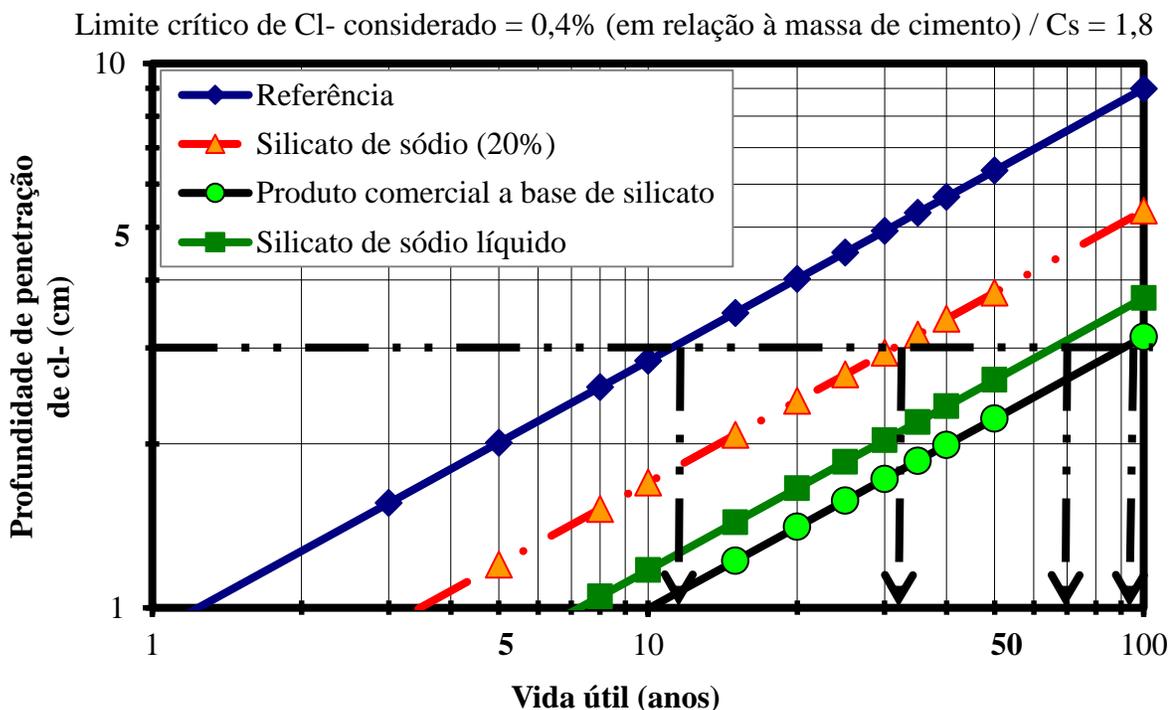
Nesta ilustração está claro que fixado um cobrimento de 3 cm, o tempo de vida útil da estrutura é de cerca de 12 anos no caso do concreto sem proteção e pode superar os 90 anos dependendo do sistema de proteção que venha a ser aplicado na superfície do concreto.

Figura 10. Efeito da proteção superficial pela aplicação de silicato de sódio na vida útil da estrutura de concreto armado.

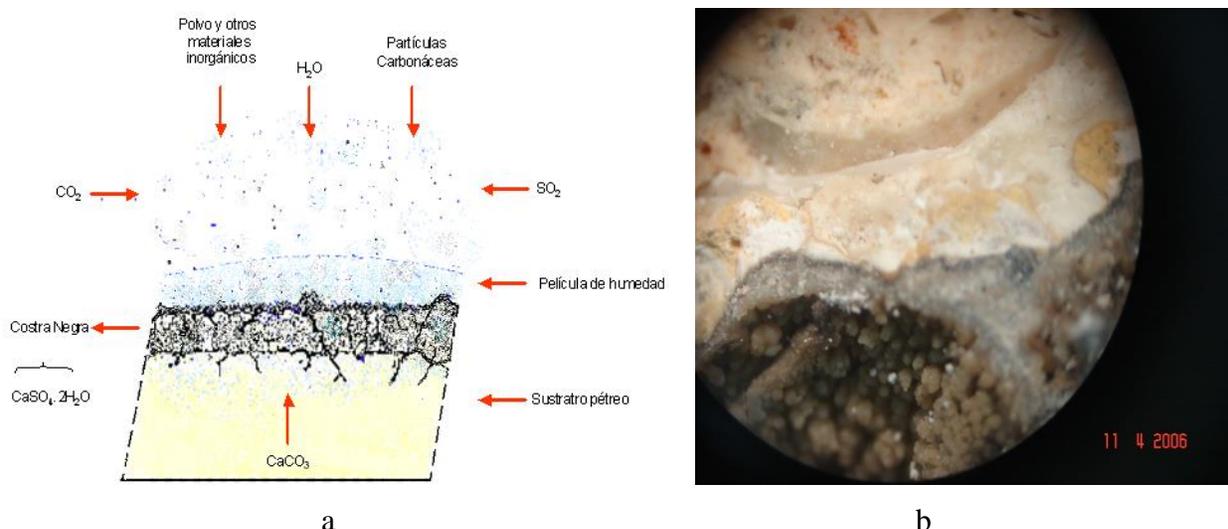
Figura 2. a) Proceso de formación de una costra negra (Reyes, 2004). b) Aspecto microscópico de una costra negra de un edificio histórico de la ciudad de San Francisco de Campeche obtenida mediante microscopía óptica convencional (4X) (Fotografía J. Reyes).

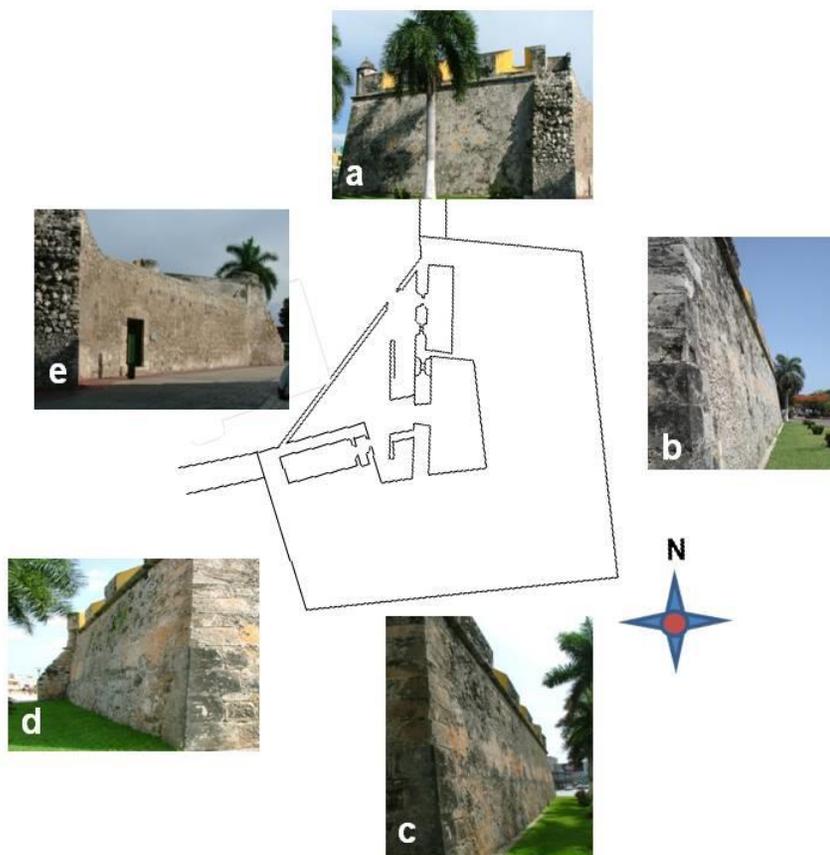
Figura 3. Aspecto general de los cinco muros exteriores del Baluarte de San Pedro. a) Norte, b) este, c) sur, d) suroeste, e) oeste (Fotografías J. Reyes). Al centro, esquema de planta del edificio.

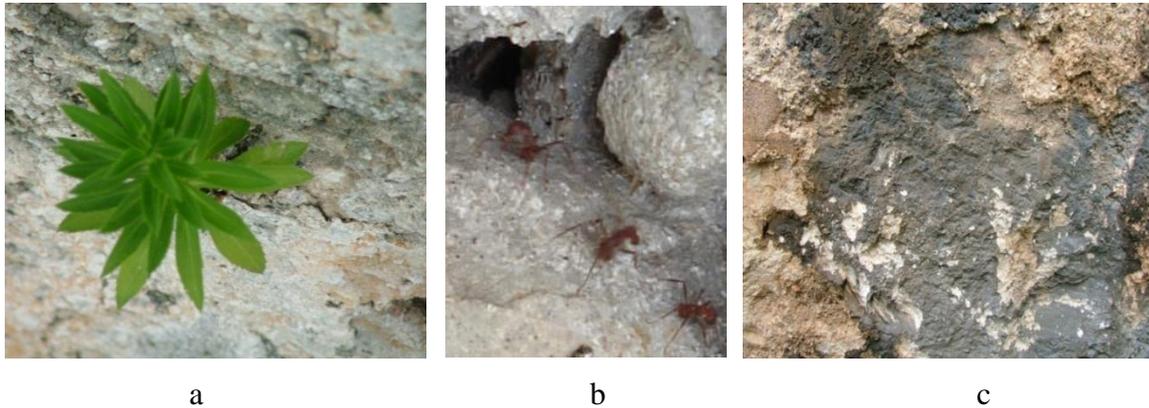
Figura 5. Muro suroeste a) plantas superiores en grieta. b) Nido de hormigas en caverna. c) Costra negra. (Fotografías J. Reyes).

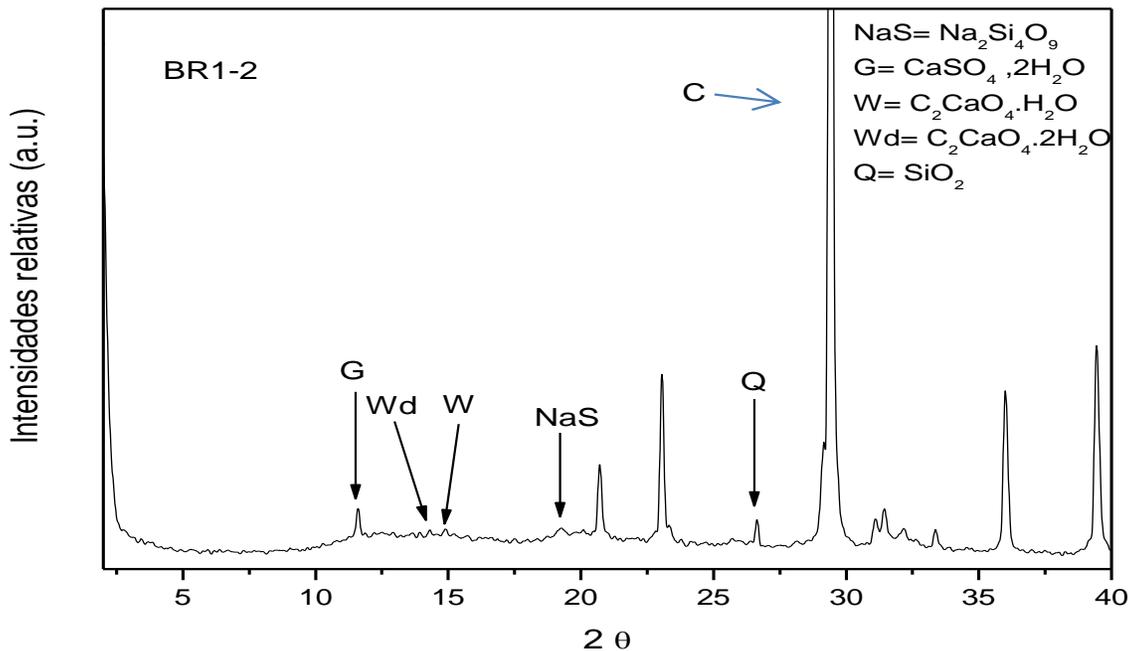
Figura 6. Difractograma obtenido mediante DRX de una muestra de costras negra del muro suroeste del Baluarte de San Pedro. C= Calcita, Q=Silicato, Wd=Wedelita, C=Carbonato de Calcio, W=Wevelita. G= Yeso.

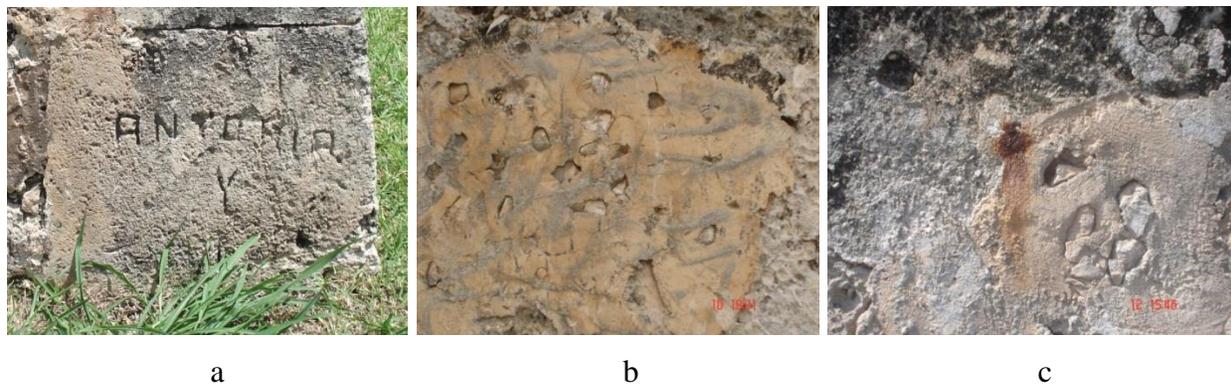
Figura 7. Muro Sur, a) bloque de piedra caliza deteriorado. b) Desarrollo de estrías longitudinales sobre un aplanado del muro sur. C) Lixiviado de color rojizo. (Fotografías J. Reyes).

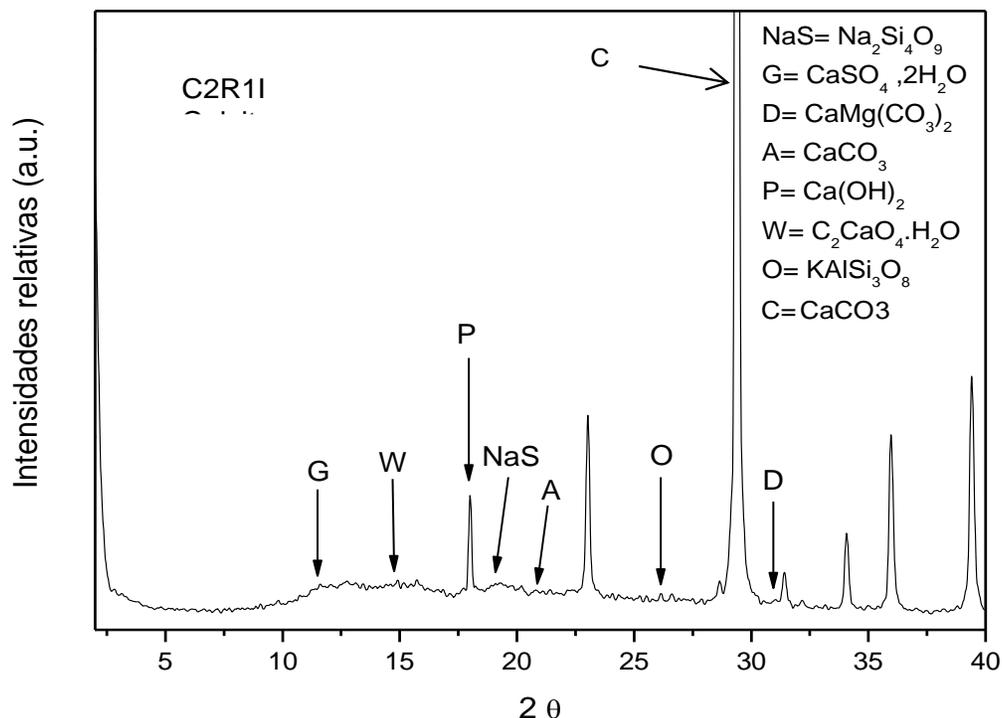
Figura 8. Difractograma correspondiente a una muestra de costra negra proveniente del muro sur del baluarte de San Pedro C= Calcita, D= Dolomita, G= Yeso, O = silicato de aluminio y potasio, P= Portlandita, Q=Silicato, Wd=Wedelita, W=Wevelita.

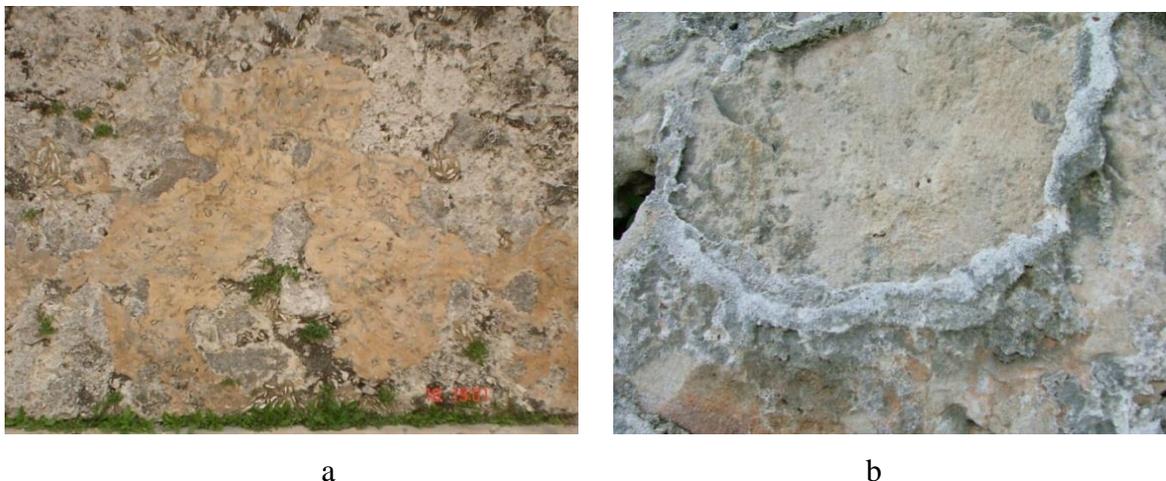
Figura 9. Baluarte de San Pedro, muro este. a) Crecimiento de plantas superiores por debajo de los 2 metros de altura. En la misma zona, sobre mortero se aprecian eflorescencias de color gris en forma de estrías longitudinales. b) mampostería libre de mortero. (Fotografías J. Reyes).

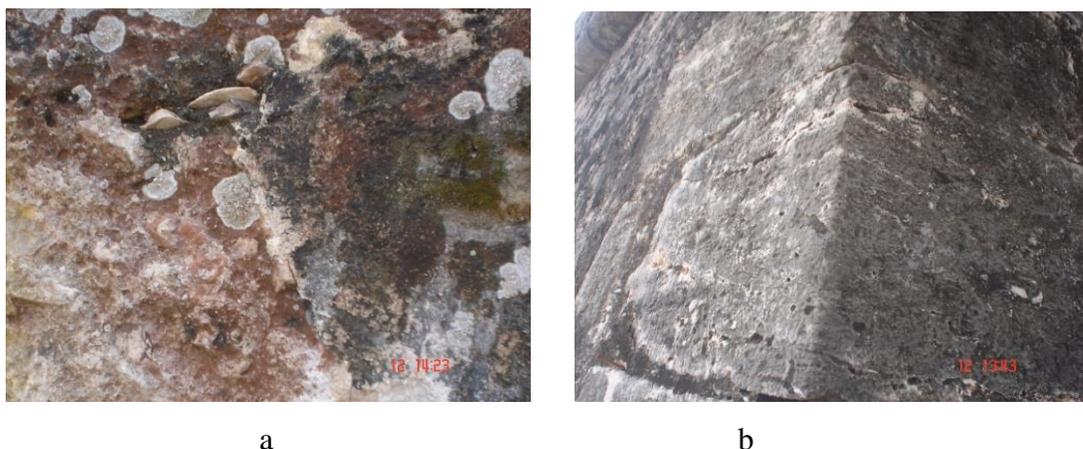
Figura 10. a) Consorcio microbiano presente en el muro norte. b) Colonización microbiana sobre piedra de cantera caliza del vértice noreste del Baluarte de San Pedro. (Fotografías J. Reyes).

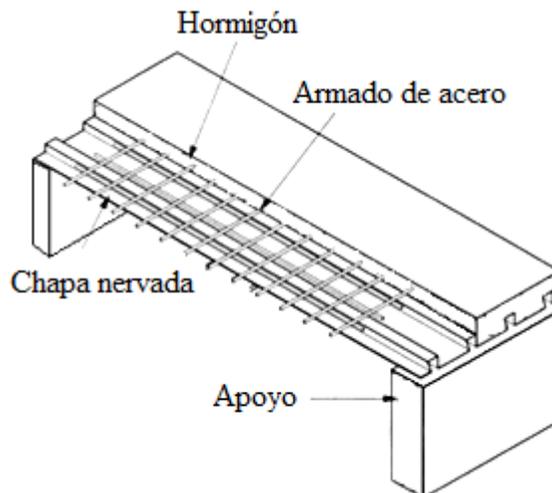
Figura 1. Partes de un forjado de chapa colaborante
