Revista **ALCONPAT**

Revista Latinoamericana de Control de Calidad, Patología y
Recuperación de la Construcción

Volumen 2

Número 3

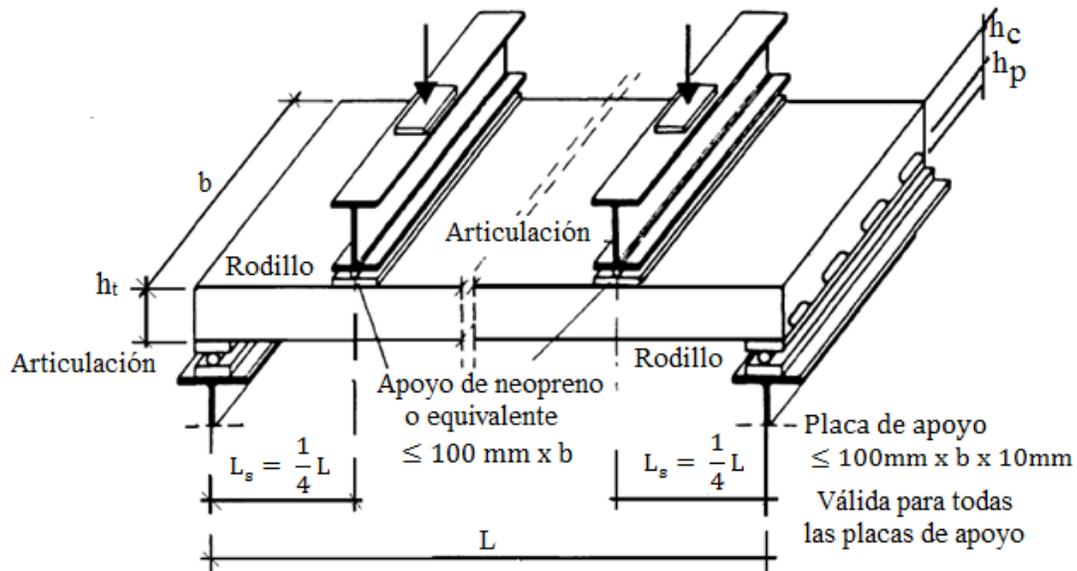
Figura 2. Configuración del ensayo *m-k*

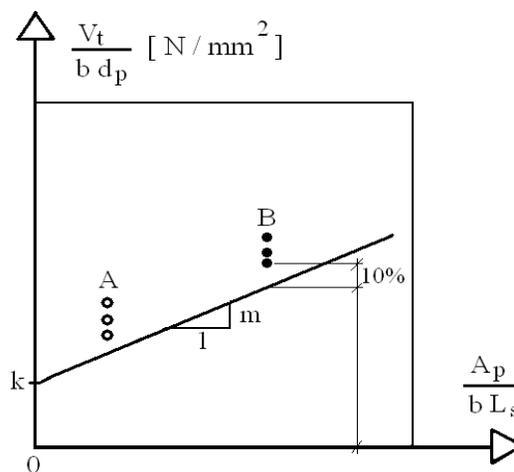
Figura 3. Obtención de los parámetros *m* y *k*

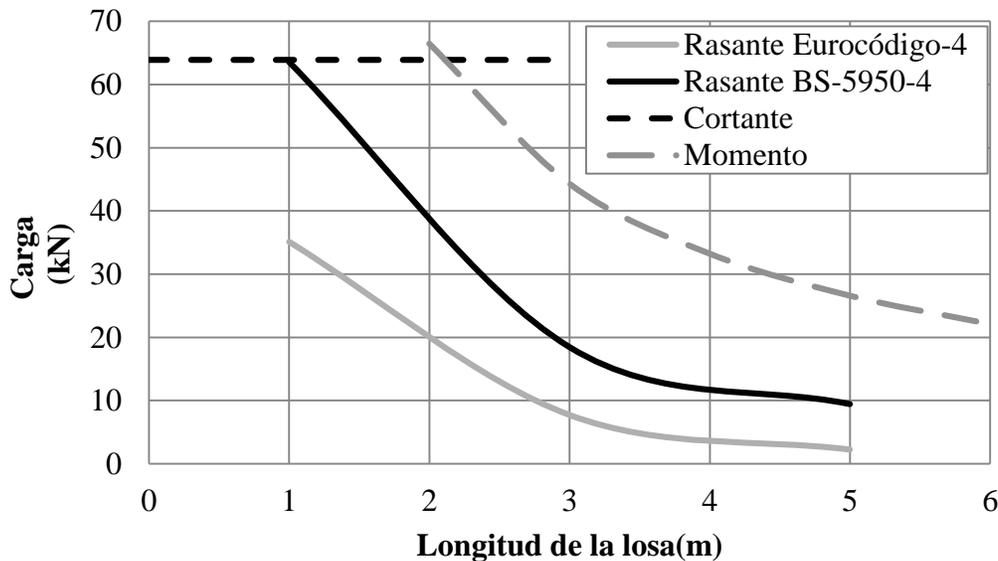
Figura 4. Resistencia de un forjado de chapa colaborante frente a distintas solicitaciones.

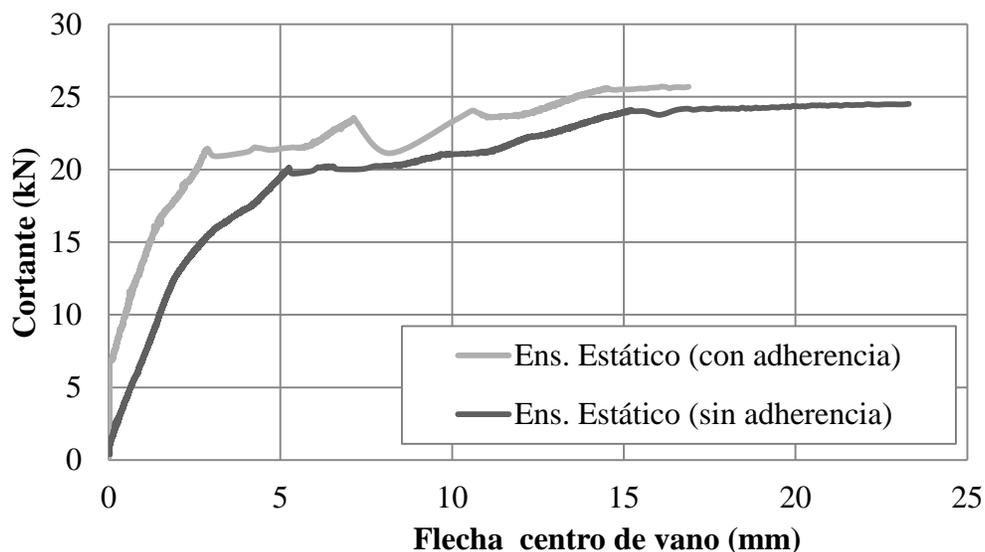
Figura 5. Gráfico Carga-flecha

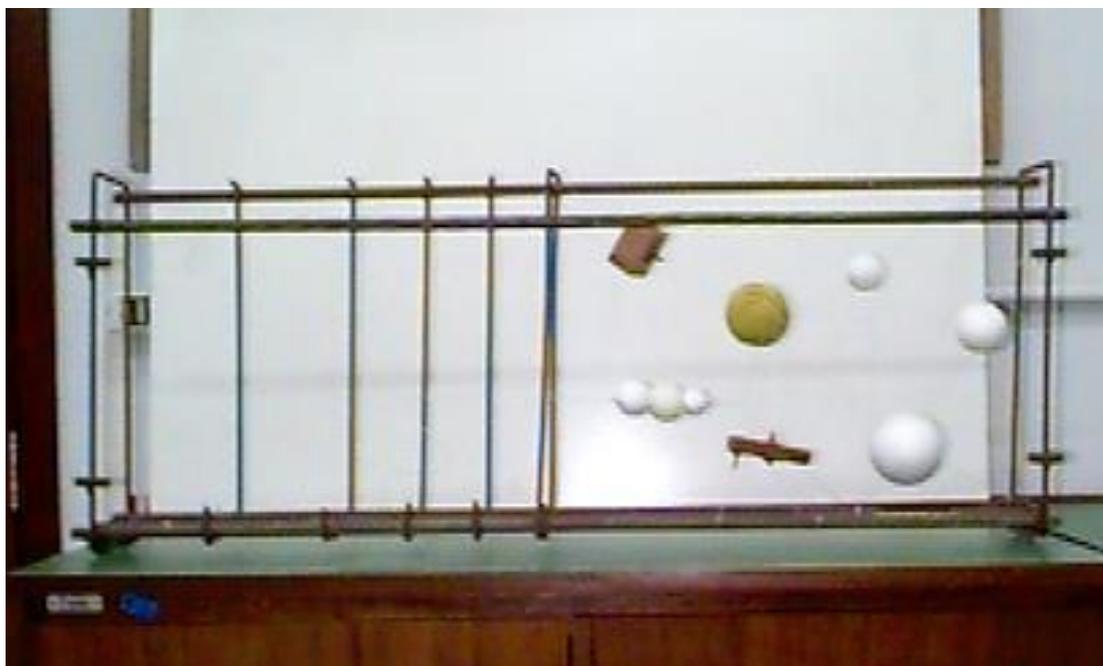
Figure 1. Detail of the reinforcement and the objects in the beam.

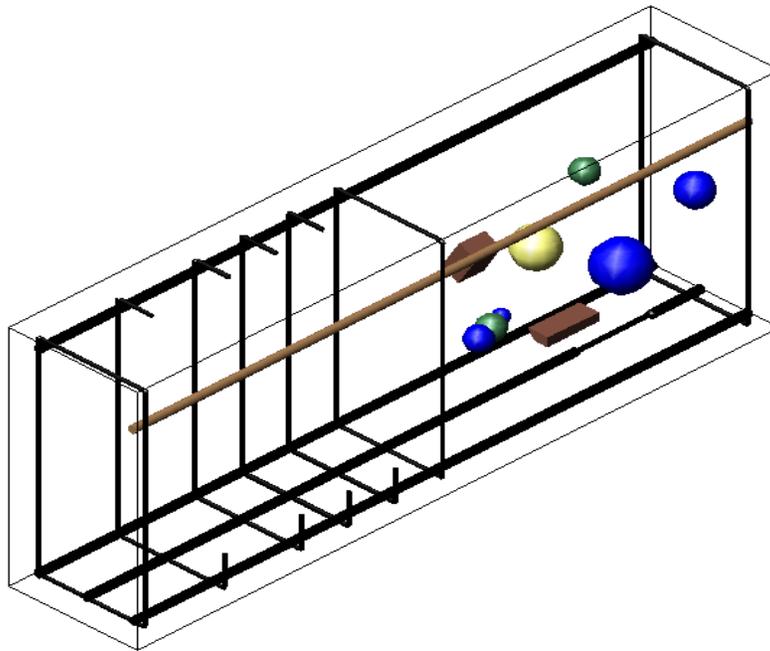
Figure 2. Simulation of defects in the beam.

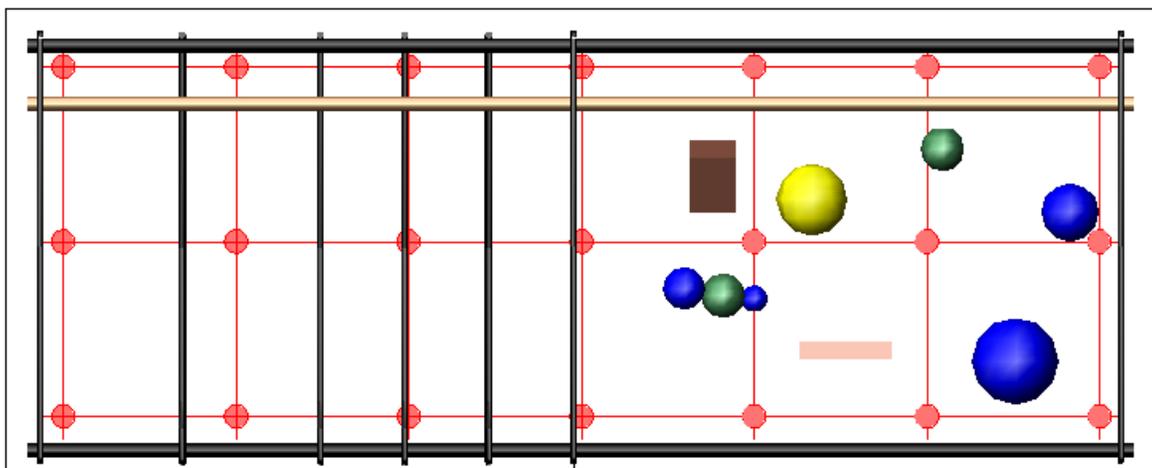
Figure 3. Disposal of objects into the beam and positioning of 150mm grid.

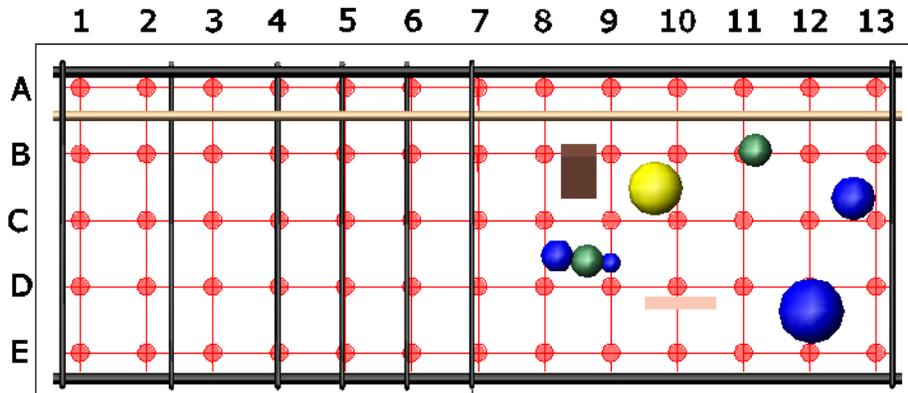
Figure 4. Disposal of objects into the beam and positioning of the 75 mm grid.

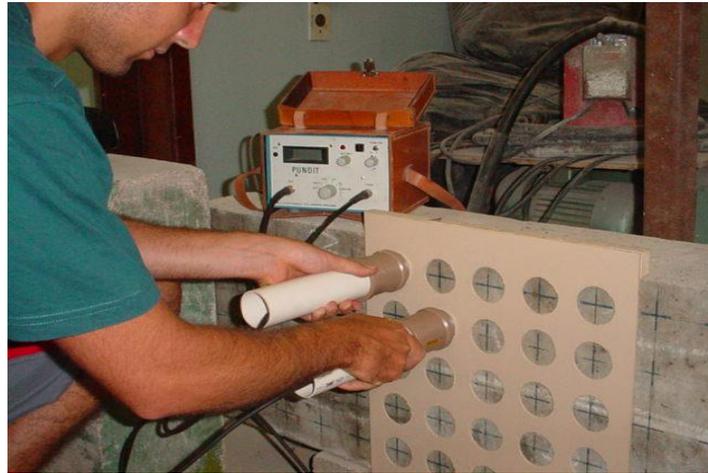
Figure 5. View of the execution of the UPV test.

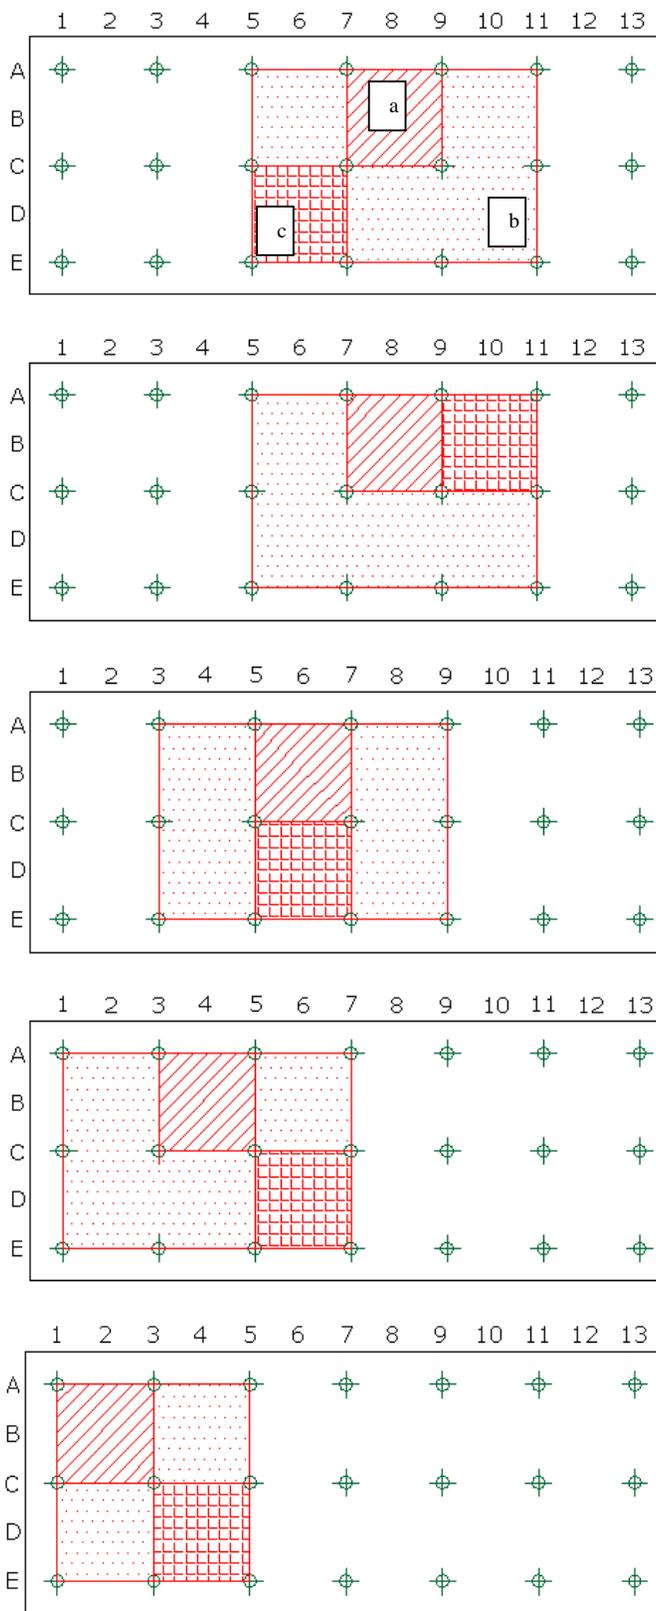
Figure 6. Results of hypotheses tests - Grid 150 X 150 mm: (a) diagonal lines - reference value, (b) dotted squares - region of acceptance, (c) filled squares – region of rejection).

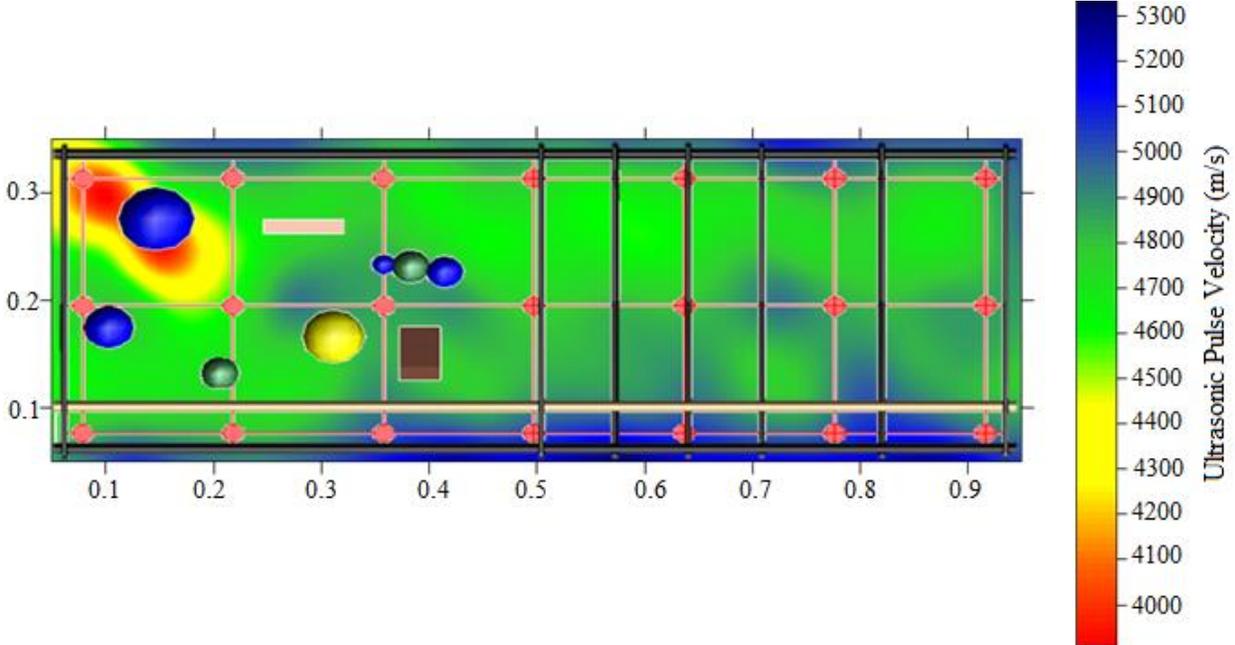
Figure 7. Surface Analysis, Indirect Readings – Face 1 – Grid 150 X 150 mm

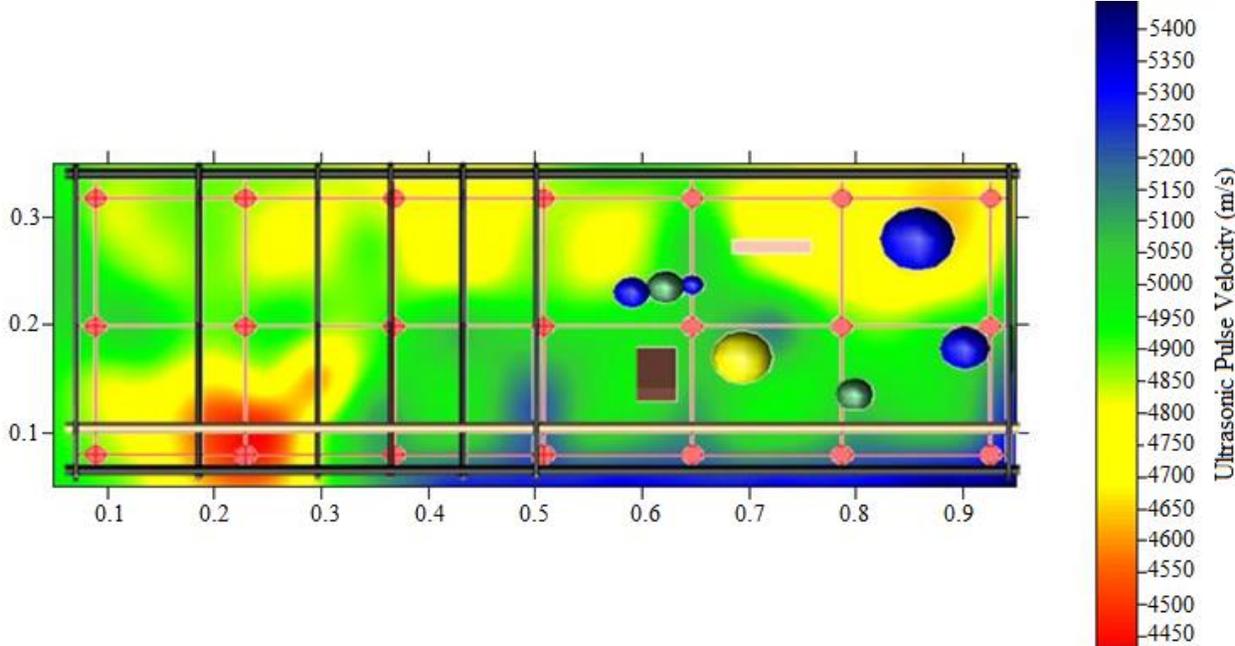
Figure 8. Surface Analysis, Indirect Readings – Face 2 – Grid 150 X 150 mm

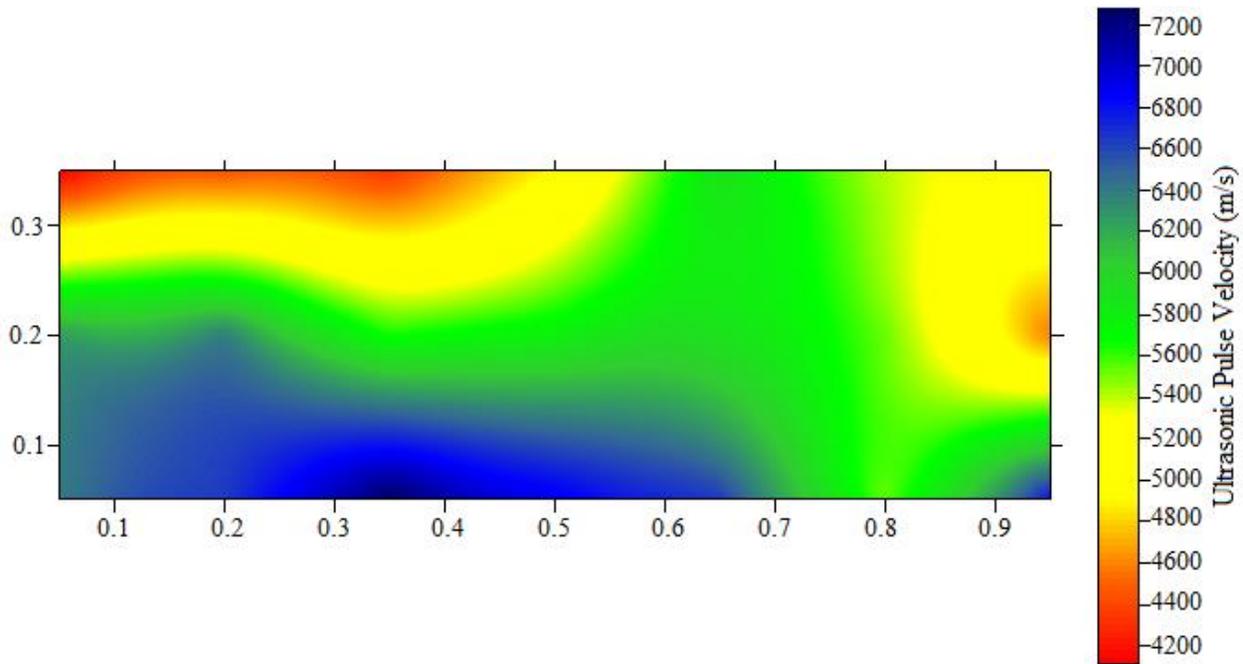
Figure 9. Surface Analysis, Direct Readings – Grid 75 X 75 mm

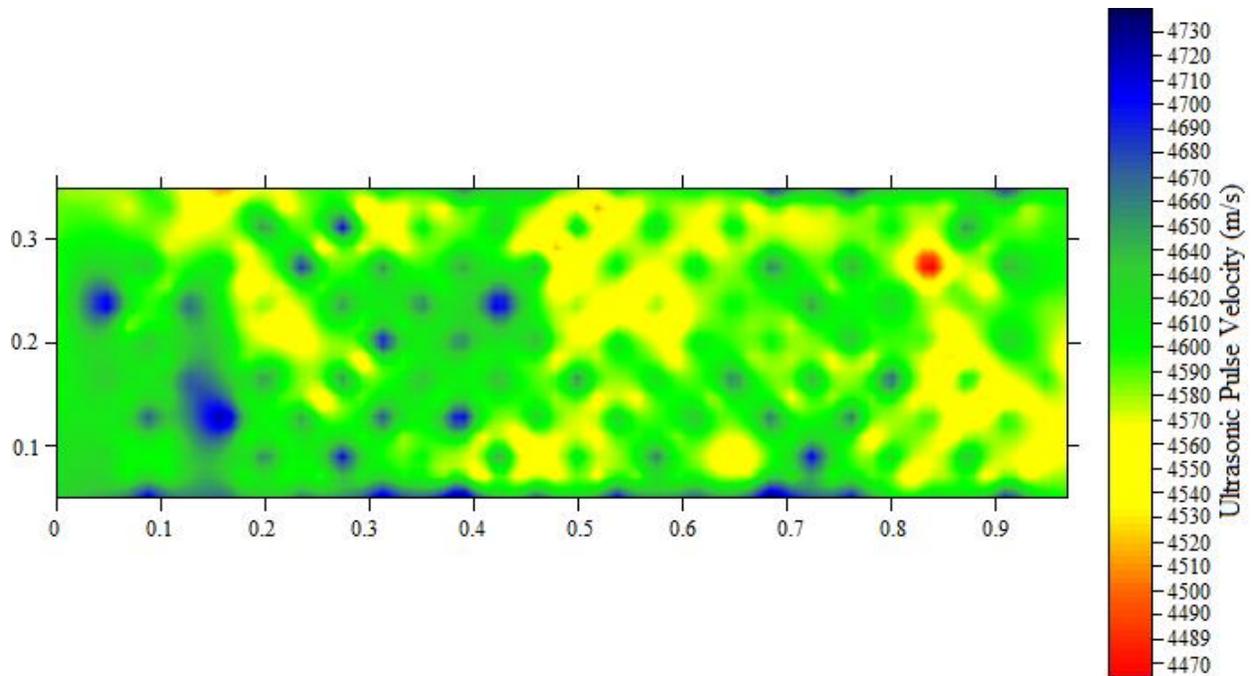
Figure 10. Surface Analysis, Indirect Readings – Face 1 – Grid 75 X 75 mm

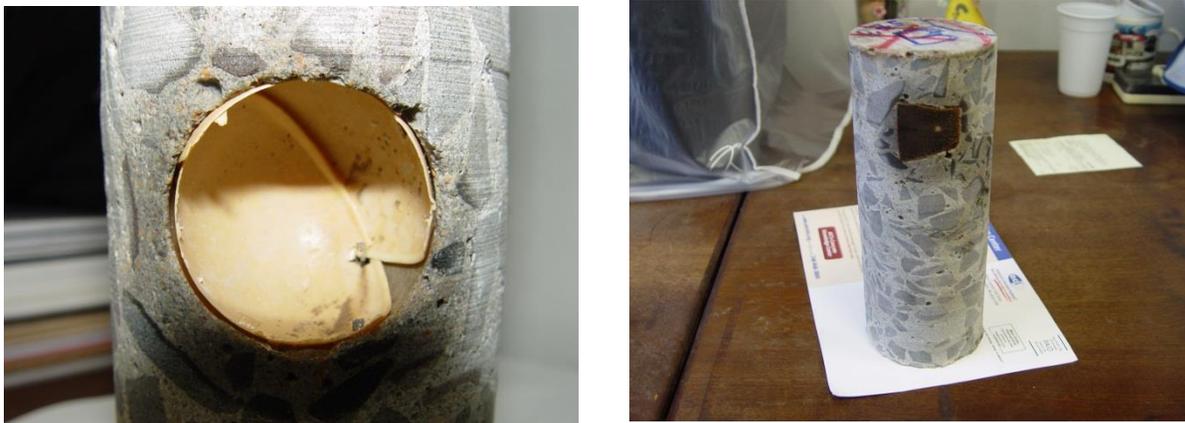
Fig.11 Core samples showing the table tennis ball and the small piece of wood

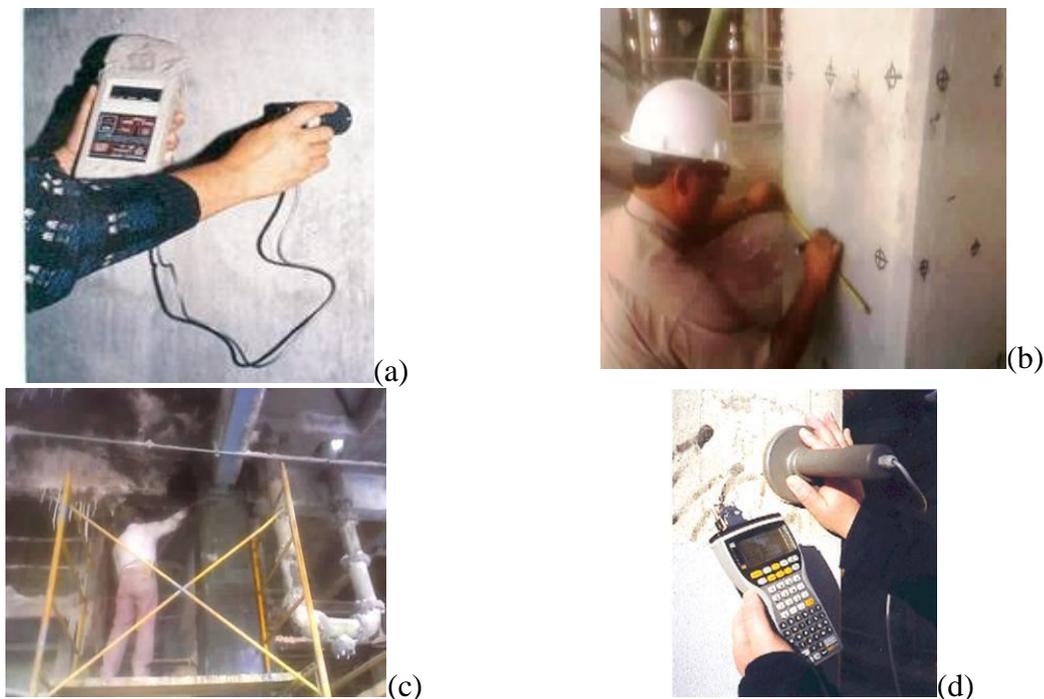
Figura 1. Procedimiento para a) detección y ubicación del acero de refuerzo, b) determinación de los puntos de mediciones electroquímicas, c) humectación de los elementos y c) medición del potencial y velocidad de corrosión.

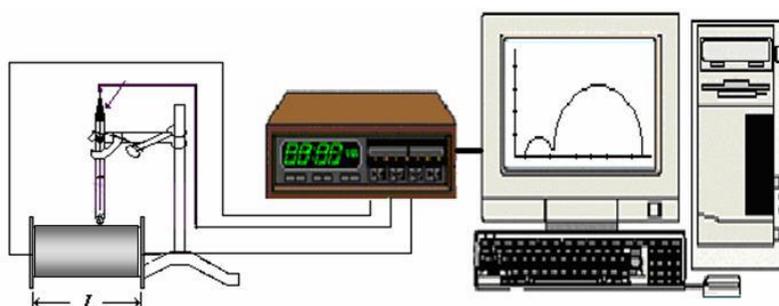
Figura 2. Método utilizado para la medida de la resistividad.

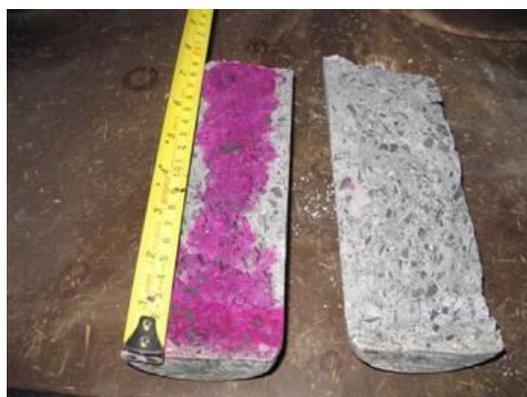
Figura 3. Núcleo ensayado y aplicación del indicado alcalino.

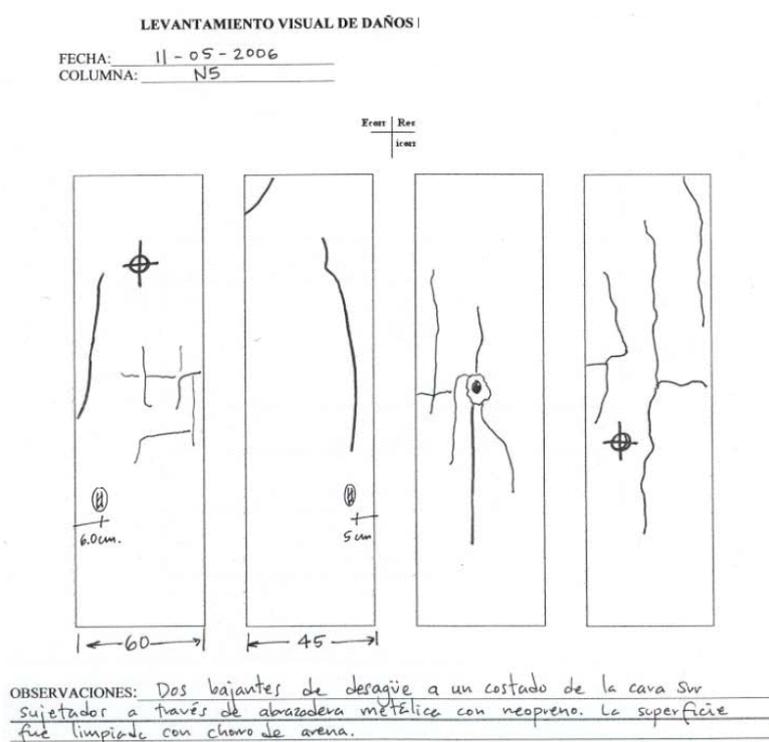
Figura 4. Reproducción de daños y observaciones en la inspección visual del elemento N5.

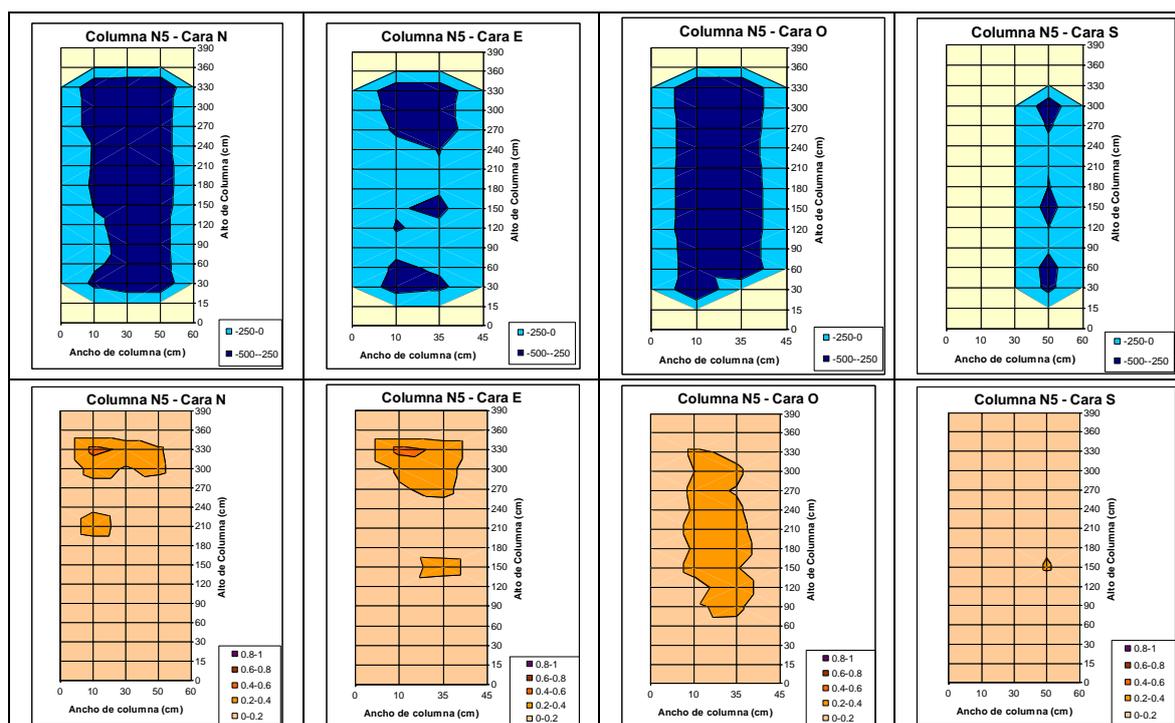
Figura 5. Potenciales y velocidades de corrosión de la columna N5.

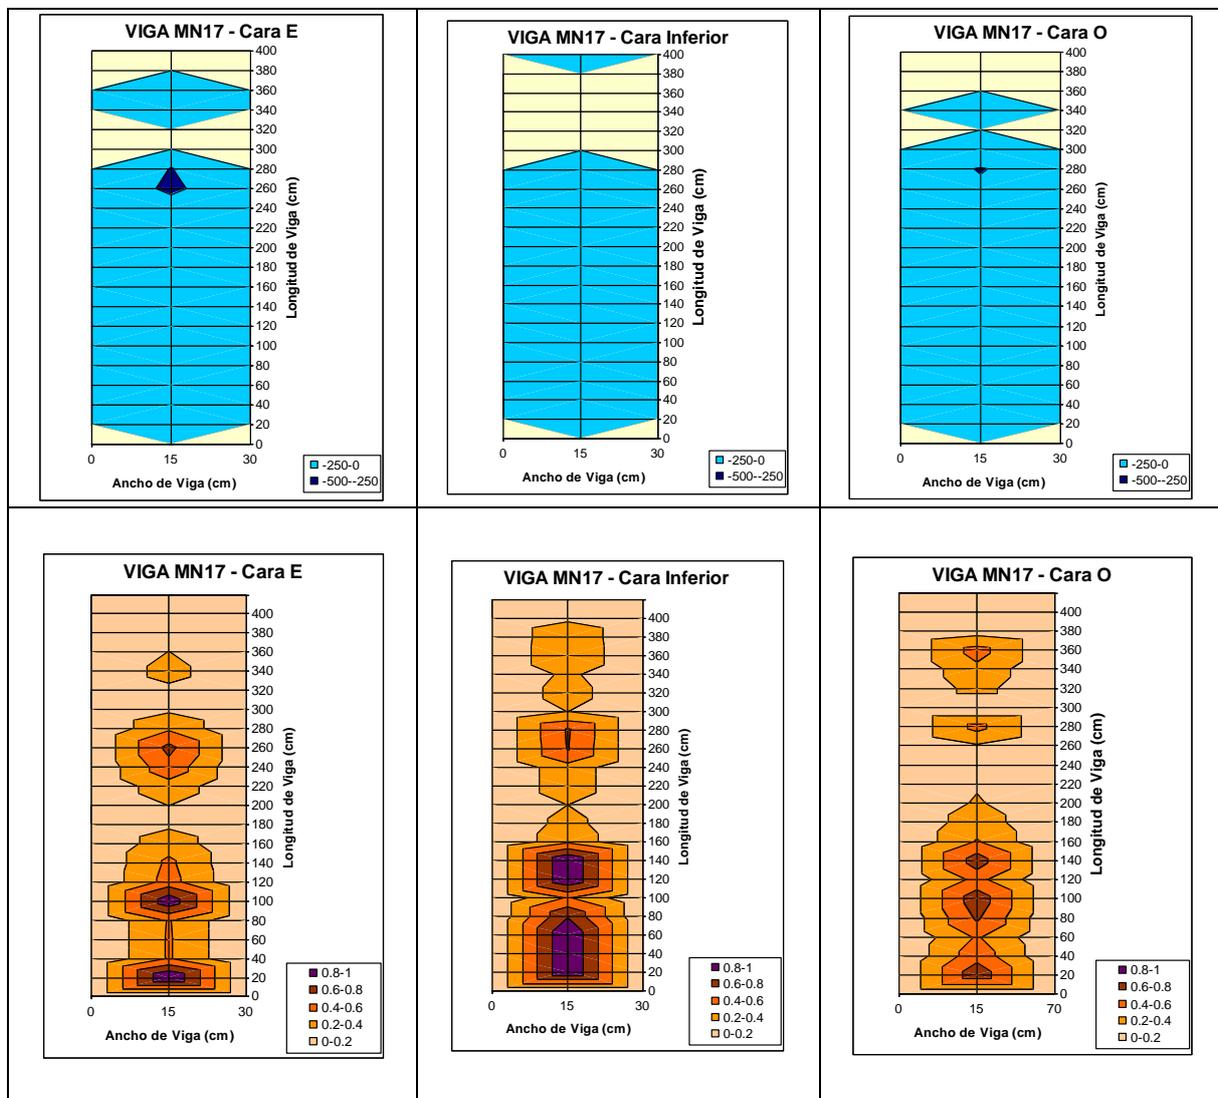
Figura 6. Potenciales y velocidades de corrosión de la viga MN17.

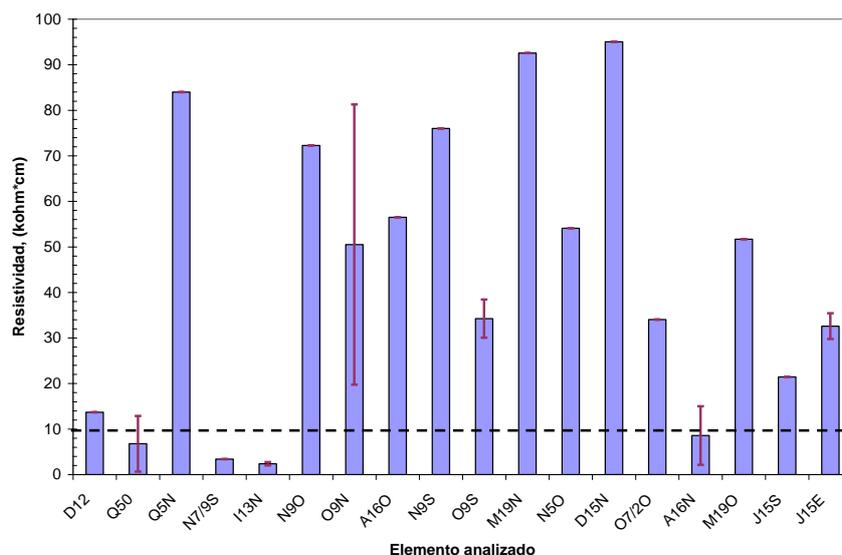
Figura 7. Resistividad medida sobre los núcleos extraídos de los elementos.

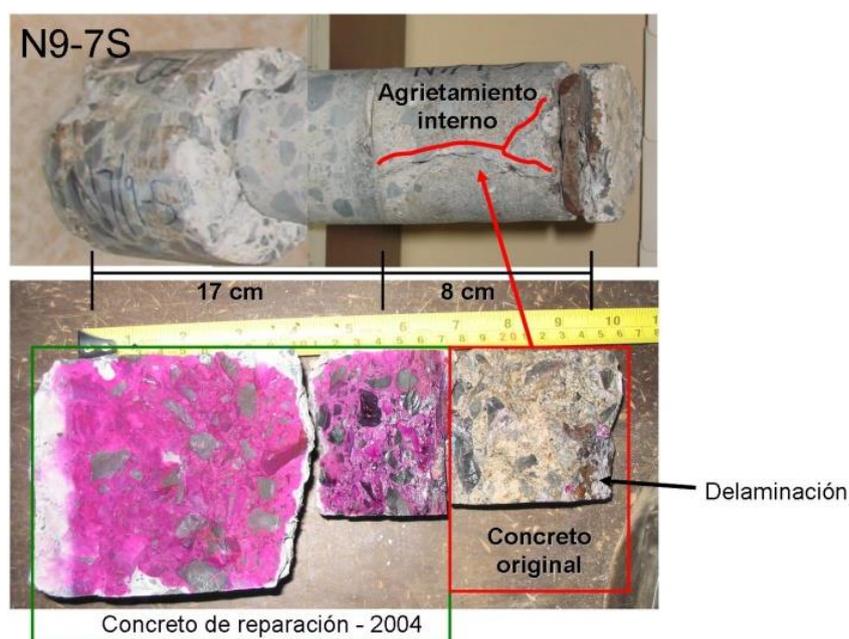
Figura 8. Aplicación de la fenolftaleína para la obtención del espesor carbonatado.

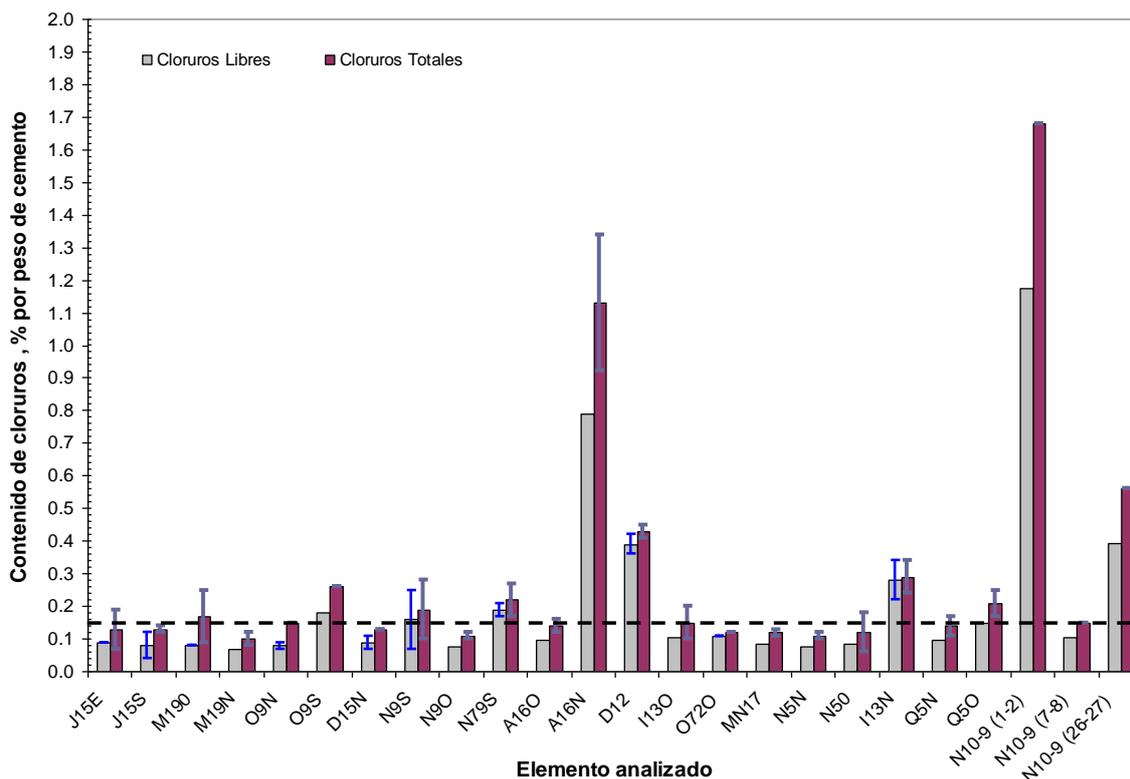
Figura 9. Contenidos de cloruros entre 6 y 8 cm de profundidad hacia el interior del elemento. Adicionalmente, para el elemento N10-9 se obtuvieron contenidos de cloruros en dos secciones: entre 1 y 2 cm de profundidad (interface concreto-medio ambiente) y en la sección final del núcleo entre 26 y 27 cm de profundidad.

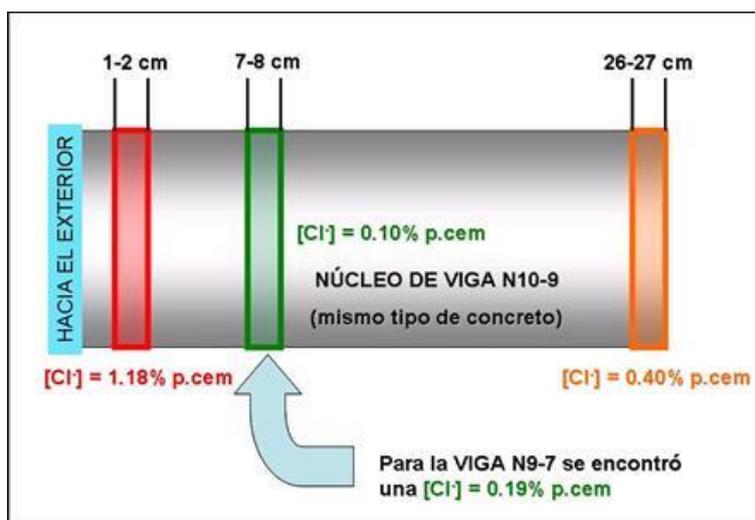
Figura 10. Representación esquemática de las concentraciones de cloruros obtenidas a diferentes profundidades del núcleo de la viga N10-9.
