Revista **ALCONPAT**

Revista Latinoamericana de Control de Calidad, Patología y
Recuperación de la Construcción

Volumen 3

Septiembre – Diciembre 2013

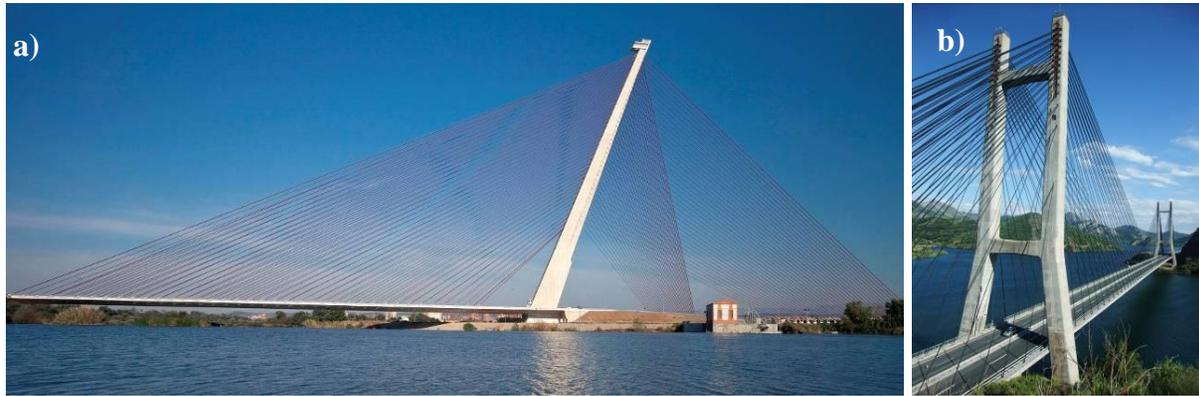
Figura 1. Puentes atirantados: a) sobre el río Tajo en Talavera de la Reina (Toledo, España), con un pilono de 192 m de altura (Sánchez de León et al., 2012); b) sobre el embalse de Barrios de Luna (León, España) con pilonos de 90 m sobre el tablero (Manterola et al., 1984).

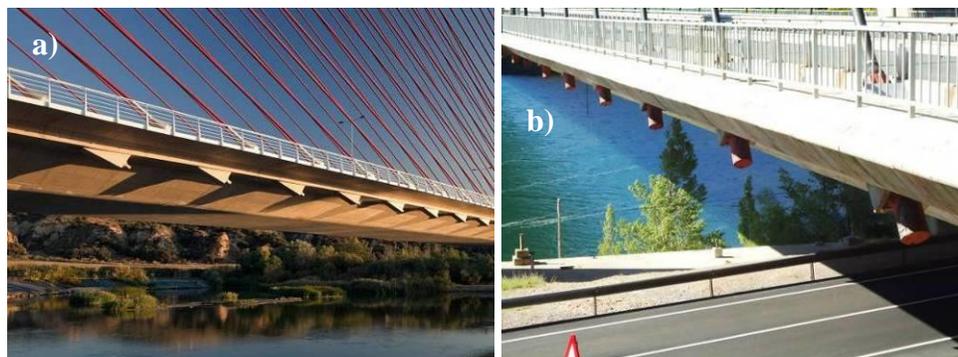
Figura 2. Anclajes de tirantes bajo el tablero en los puentes de: a) Talavera de la Reina (Sánchez de León et al., 2012); b) Carlos Fernández Casado (Manterola et al., 1984).

Un problema similar se presenta en otros elementos de los tirantes como los propios anclajes o los centradores, tanto en pilono como en tablero. En lo que se refiere al pilono, su propia altura hace que el acceso a los anclajes en el mismo presente considerables dificultades si no se ha previsto adecuadamente en proyecto. Y por lo que hace referencia al tablero, es habitual que en puentes atirantados con dos planos de atirantamiento situados en los laterales del tablero, los anclajes inferiores de los tirantes se dispongan bajo el mismo, como se refleja en las fotografías de la Figura 2.

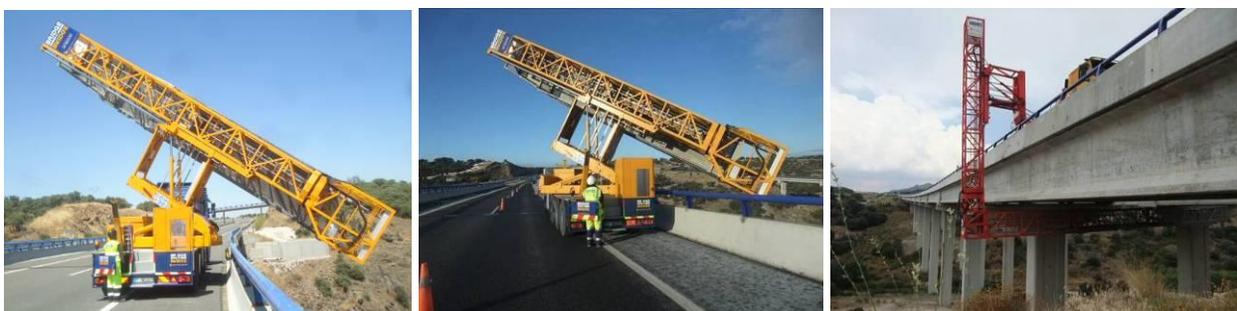
Figura 3. Maniobras de despliegue de pasarelas standard de inspección de puentes para examen de la cara inferior del tablero.

Esto plantea un problema para la inspección, tanto de los anclajes inferiores como del tablero en sí mismo, pues los propios tirantes inclinados hacen imposible la maniobra de despliegue de equipos standard de inspección de puentes (Figura 3)

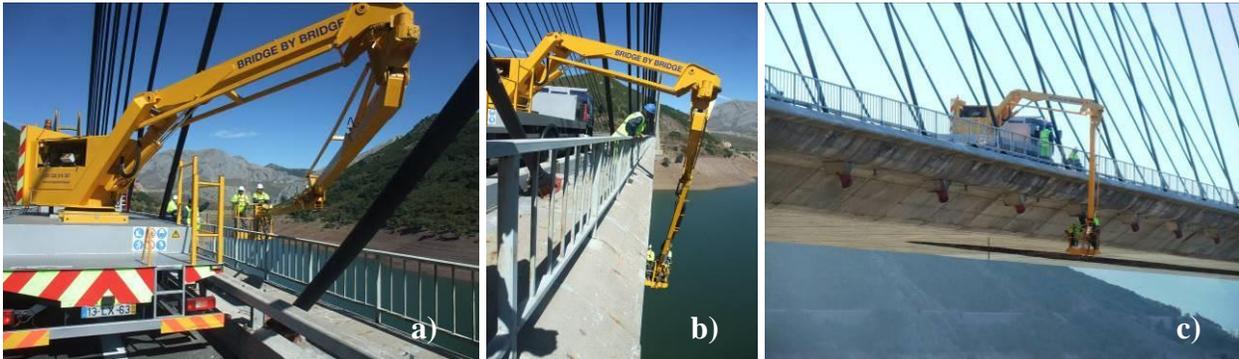
Figura 4. Utilización de un equipo de brazo articulado con canastilla en inspección de un puente atirantado: a) y b) Maniobras de despliegue; c) inspección de un anclaje.

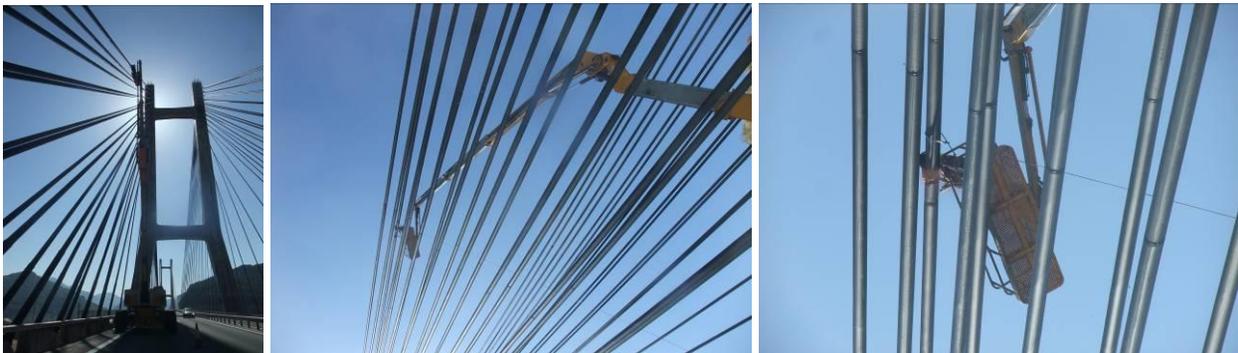
Figura 5. Realización de una operación de conservación en un tirante en el Viaducto Carlos Fernández Casado con auxilio de una plataforma articulada de 30 m de altura.

En determinados casos esta inspección puede hacerse con el auxilio de plataformas elevadoras o grúas con canastilla, pero con las limitaciones inherentes a la altura alcanzable con estos equipos y a las características del propio puente a inspeccionar (Figura 5).

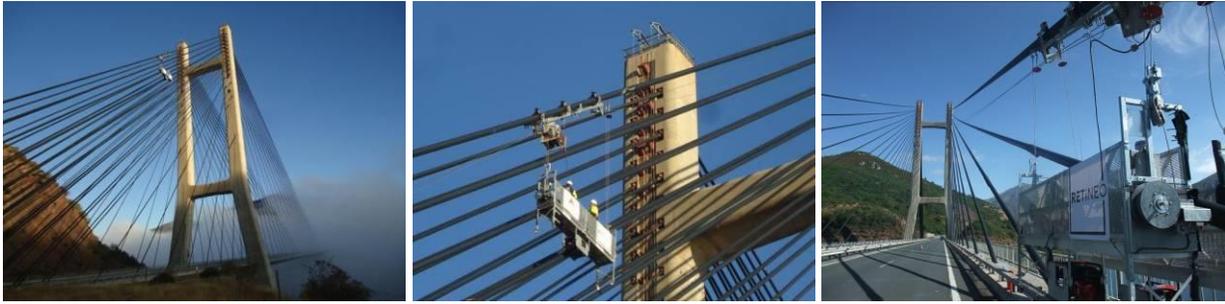
Figura 6. Equipo de inspección de tirantes del Viaducto Carlos Fernández Casado.

Pero la tónica general es el desarrollo específico de equipos que circulan bien sobre cada tirante, bien sobre el tirante superior, o sobre un cable auxiliar (Tabatabai, 2005); éste ha sido el caso del equipo desarrollado para la inspección de los tirantes en el puente Carlos Fernández Casado en España (Figura 6). Existen casos excepcionales, como el del Ministerio de Tráfico alemán, que ha llegado a desarrollar un vehículo adaptable a todos los puentes atirantados alemanes (Saul et al., 1998, 2002 y 2007).

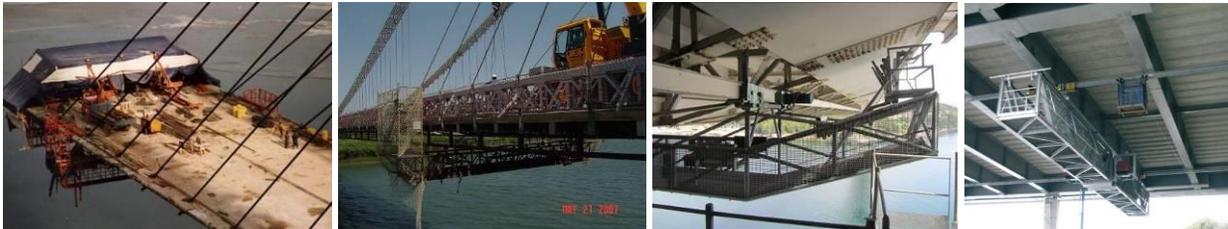
Figura 7. Izquierda: pasarelas provisionales de obra para acceso bajo el tablero del Viaducto C. Fernández Casado (cortesía del Ing. D. Pablo Díaz Simal) y del Puente colgante de Amposta. Derecha: Pasarelas de inspección y mantenimiento de los Puentes de Rande y Waterford.

La Figura 7 muestra (izquierda) dos pasarelas provisionales para acceso bajo el tablero empleadas respectivamente en la construcción del Viaducto C. Fernández Casado y en la obra de rehabilitación del puente de Amposta (Del Pozo et al., 2009). Desde un punto de vista del mantenimiento de este tipo de puentes cabe pensar si no merecería la pena invertir algo más en esos equipos provisionales de obra, para convertirlos en equipos permanentes para la inspección y el mantenimiento de la estructura a lo largo de su vida útil, como las de la Figura 7 derecha (Astiz et al., 2011).

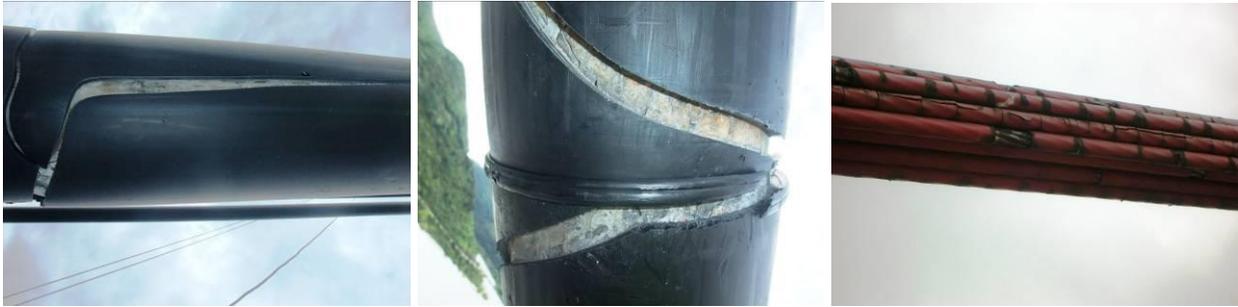
Figura 8. Agrietamientos en vainas de protección de tirantes antiguos correspondientes a dos tecnologías diferentes.

Los procesos patológicos de los tirantes más habituales, por efecto bien de acciones mecánicas, o ambientales o por una combinación de ambas, incluyen fatiga, corrosión, envejecimiento de plásticos, desgaste, deterioro de protecciones superficiales o de los materiales de relleno, vibraciones excesivas, y la dificultad general para confirmar con fiabilidad el estado de conservación de los cables internamente, especialmente en la zona crítica de los anclajes (ACHE, 2007) (Tabatabai, 2005). En este sentido, la propia tecnología de los tirantes ha ido evolucionando con el tiempo, precisamente para evitar procesos patológicos que el tiempo ha demostrado que se estaban produciendo. Pero existe un cierto número de puentes, no despreciable, con tecnologías más o menos obsoletas en los que, por ejemplo, se han detectado problemas de agrietamientos y deterioros en las vainas de protección como los mostrados en la Figura 8.

En (Tabatabai, 2005) se comenta que se habían detectado problemas de agrietamiento de vainas en hasta un 14% de los puentes atirantados de EE.UU. incluidos en el estudio. Problemas del mismo tipo se han presentado en los puentes de Zárate-Brazo Largo en Argentina o el puente Luling en Louisiana así como fisuraciones en la lechada de cemento con que se inyectó la vaina (Ladret, 2013) (Saul et al, 1998, 2002 y 2007) (Tabatabai, 2005).

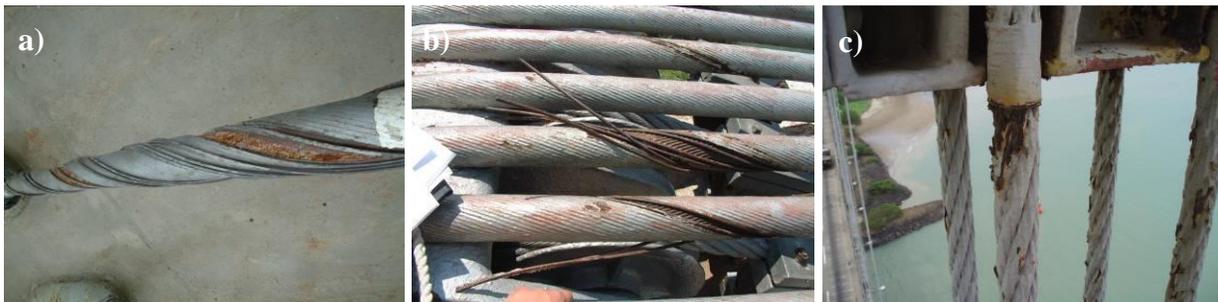
Figura 9. a) Rotura de alambres en un tirante de cable cerrado; b) Rotura de alambres por corrosión en el puente de Amposta; c) Corrosión en péndolas del puente de las Américas.

Cabe asimismo comentar la presencia de problemas en otras tipologías de tirantes (Gimsing et al., 2012) (Saul et al., 1998, 2002 y 2007) (Tabatabai, 2005), tales como los problemas de roturas de alambres en cables cerrados de puentes (Figura 9 a) como el de Köhlbrand, el de Maracaibo o el Norderelbe. En una línea similar y aunque no se trate de puentes atirantados, también cabe hablar de los problemas de corrosión hallados en las péndolas del puente de las Américas (Ladret et al., 2011) (Ladret, 2013) o en los cables principales y péndolas del puente de Amposta (Figura 9 b y c) (del Pozo et al., 2006).

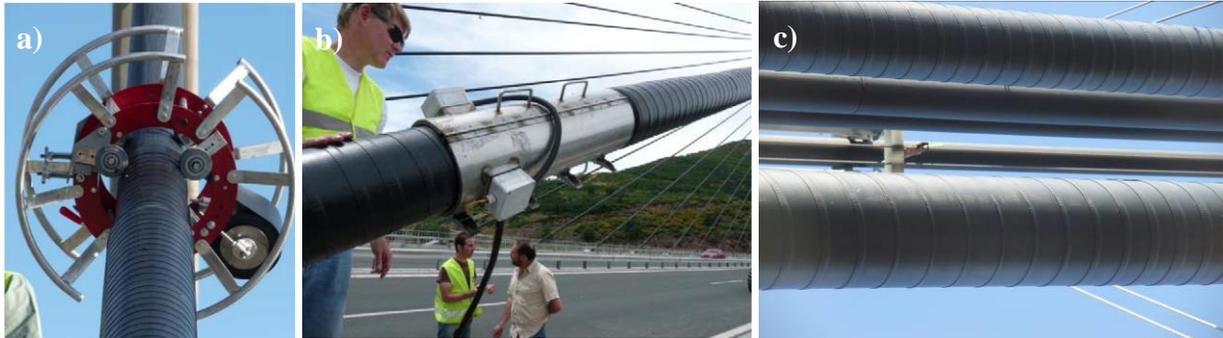
Figura 10. Reparación de vainas mediante encintado con banda elastomérica: a) Máquina de encintado; b) Tratamiento térmico de vulcanizado in situ; c) Aspecto de dos tirantes encintados.

Entre esas pocas técnicas que sí parecen suficientemente probadas está la de la reparación de vainas agrietadas mediante encintado helicoidal con una cinta elastomérica tricapa de un material polimérico de polietileno clorosulfonado, reforzada con fibras, que es posteriormente vulcanizada in-situ mediante tratamiento térmico con mantas eléctricas (Figura 10)¹. El sistema se ha venido utilizando en puentes atirantados o colgantes desde 1992, al parecer con buenos resultados.

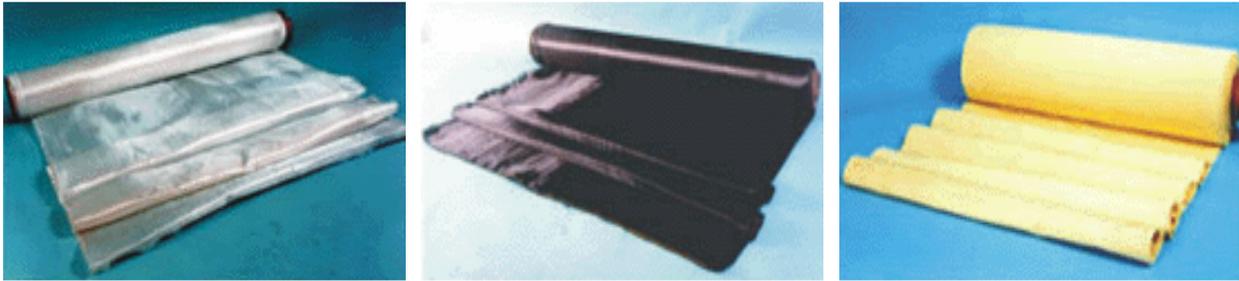
Figura 1. Tecidos de fibra de vidro, carbono e aramida.

aramida e vidro (Figura 1) que, unidas a uma matriz polimérica, compõem um sistema de reforço estrutural que pode ser aplicado em elementos de concreto armado.

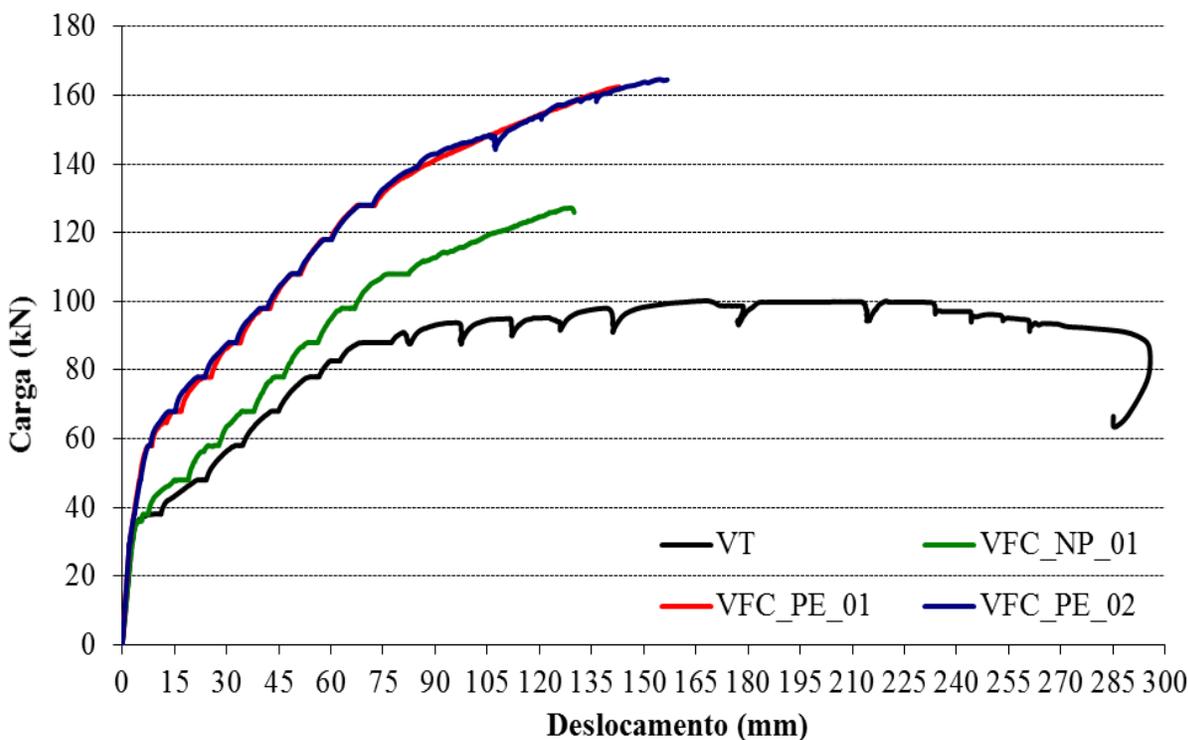
Figura 5. Cargas e deslocamentos obtidos para os protótipos ensaiados (Garcez et al, 2007).

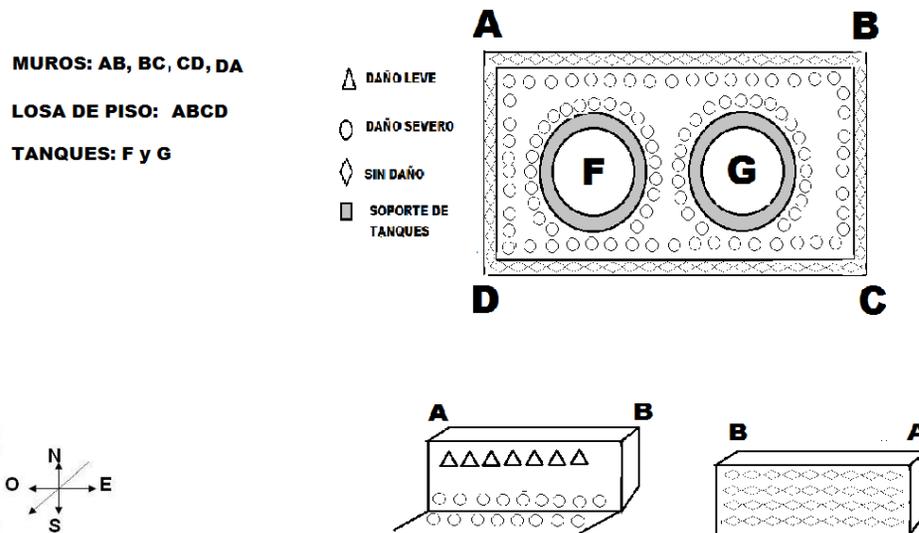
Figura 1. Levantamiento de daños de la estructura: Muros, Losa de piso y base de tanques.

En la parte inferior interna de los muros de contención AB, BC, CD, DA y en las bases de los tanques se detectó la presencia de irregularidades y desagregaciones que dejan al descubierto la armadura, de lo cual se puede inferir la condición de vulnerabilidad del concreto, lo que facilitó el deterioro prematuro del material como consecuencia del desprendimiento del revestimiento epóxico. La pérdida de material cementante en el concreto de la base de los 2 tanques de ácido sulfúrico, de la losa de piso ABCD y de la parte inferior interna de los muros, evidencia el deterioro acelerado de concreto, se ha perdido cohesión de los agregados. La parte externa de los muros, no evidenció daños, salvo en la unión entre la losa de piso y el muro donde existía sangrado.

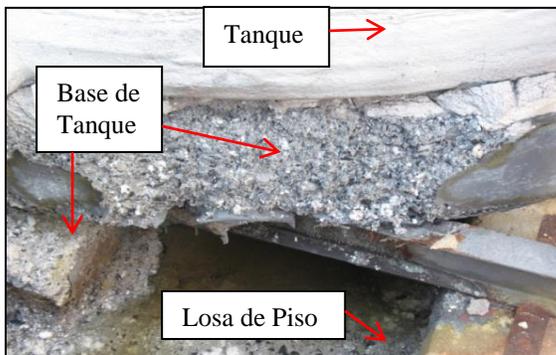
Figura 2. Concreto base de los tanques

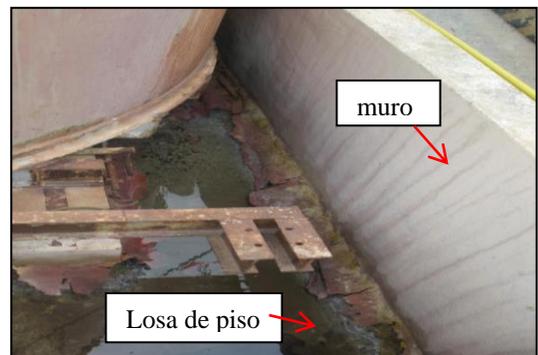
Figura 3. Muros y losa de piso de piscina

En los muros laterales, (Figura 3), se observó el concreto sin desagregación y compacto en la parte superior, sin embargo en la parte inferior, en la unión losa de piso/muro, manifiesta pérdida de conexión con la losa de piso y en esa zona lagrimeo por la cara exterior del muro. El aspecto compacto del concreto en la parte superior de los muros que conforman la piscina contenedora de derrames permitió que se extrajeran tres núcleos. Tanto del concreto desagregado de la losa de piso de los tanques como de los tres núcleos extraídos en el muro, se tomaron muestras para determinar el contenido de sulfatos, los resultados se sintetizan en la Tabla 1.

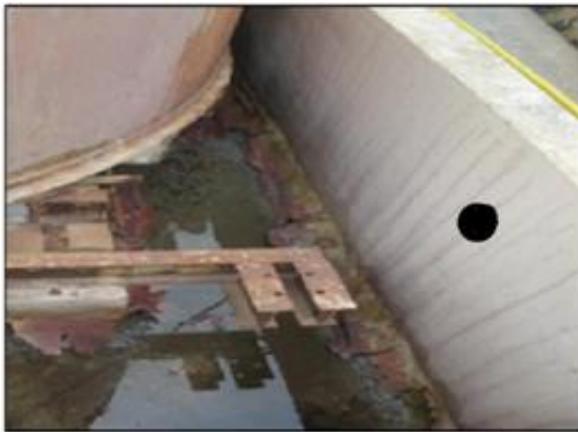
Figura 4. Zona de extracción de la muestra 2' (Interior)

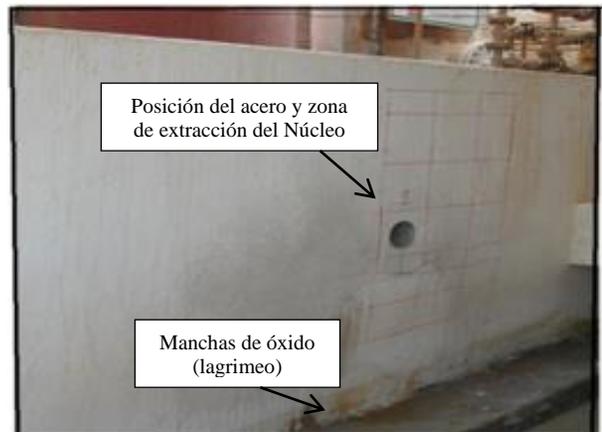
Figura 5. Zona de extracción de la muestra 2 (Exterior)

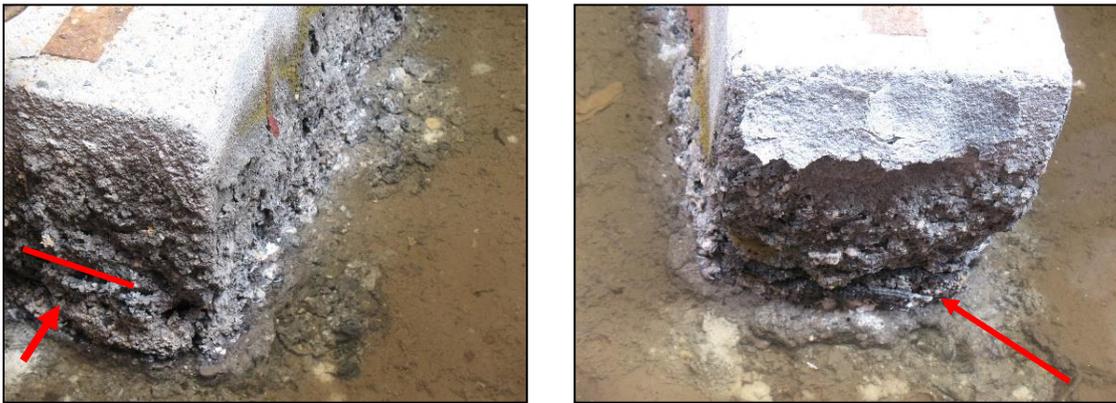
Figura 6. Acero de refuerzo expuesto en bases de tanques de Ácido Sulfúrico

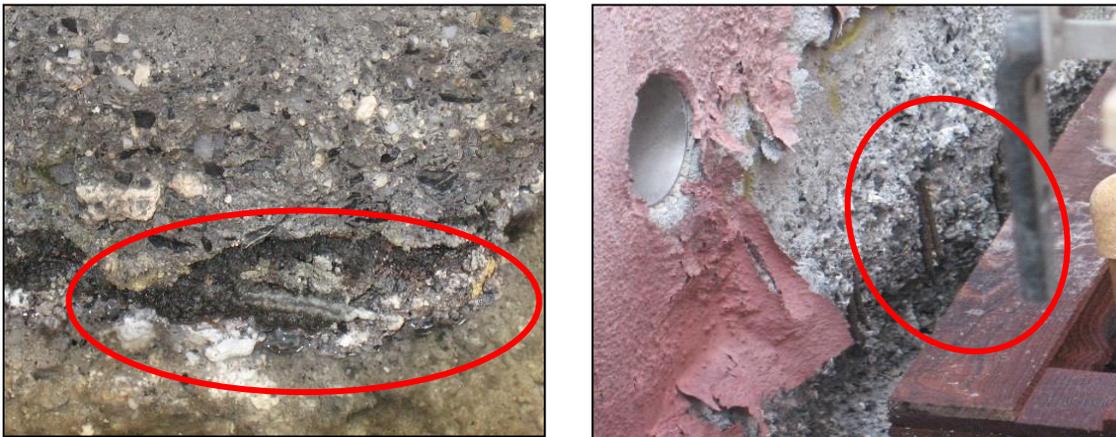
Figura 7. Pérdida de sección y rotura del acero de refuerzo en base de los muros de contención

Se pudo determinar que el diámetro del acero de refuerzo de la parte superior del muro es de $\varnothing 5/8''$ y el espesor de recubrimiento del acero es de 2.5 cm. La condición del acero de refuerzo de la losa de piso, base de los tanques y el ubicado en la parte inferior de los muro, evidencia corrosión y rotura al perder la sección por efecto del ácido al que ha estado expuesto durante meses, (Figura 6 y Figura 7). La condición del acero de refuerzo en la parte superior del muro esta conservado.

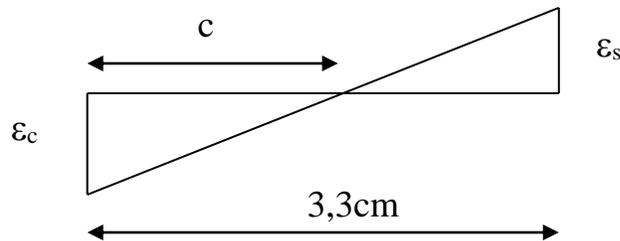
Figura 8. Diagrama de deformaciones de la sección.

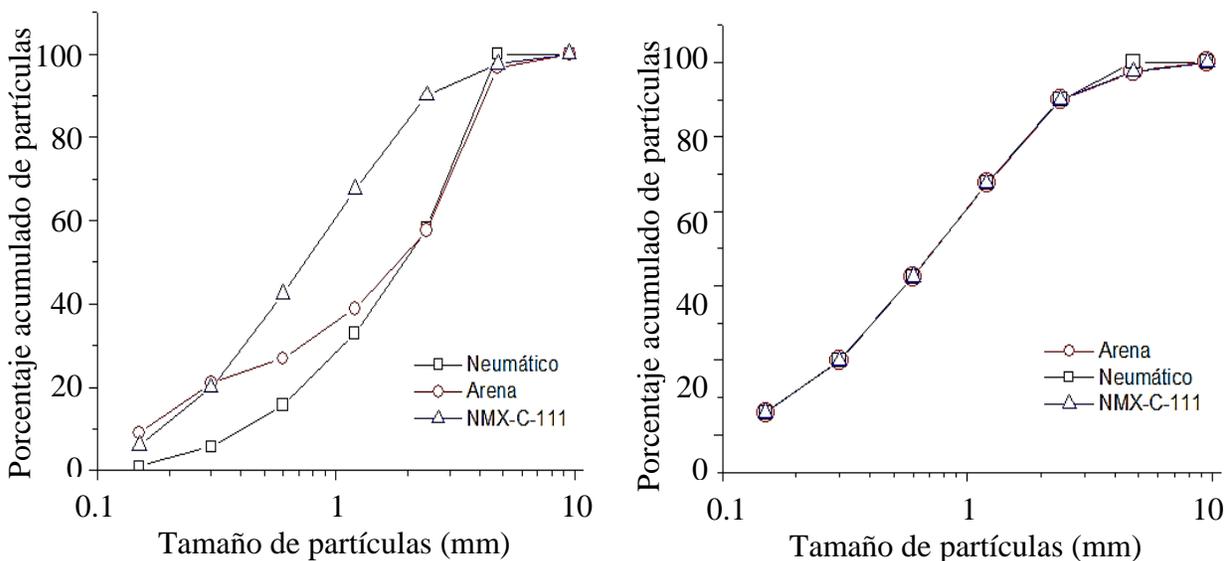
Figura 1. Distribución de partículas de neumático y arena, antes a) y b) después de ser ajustadas a la norma NMX-C-111-ONNCCE2004

En la figura 1 a) se presenta la distribución de las partículas de neumático reciclado y de arena. Se puede observar que ambos materiales no cumplen con la norma NMX-C-111-ONNCCE 2004. En la figura 1 b) se muestra la distribución de partículas tanto de arena como de neumático ajustadas a la norma. Puede observarse claramente que ambos materiales cumplen con la distribución de partículas que se requieren para un agregado fino.

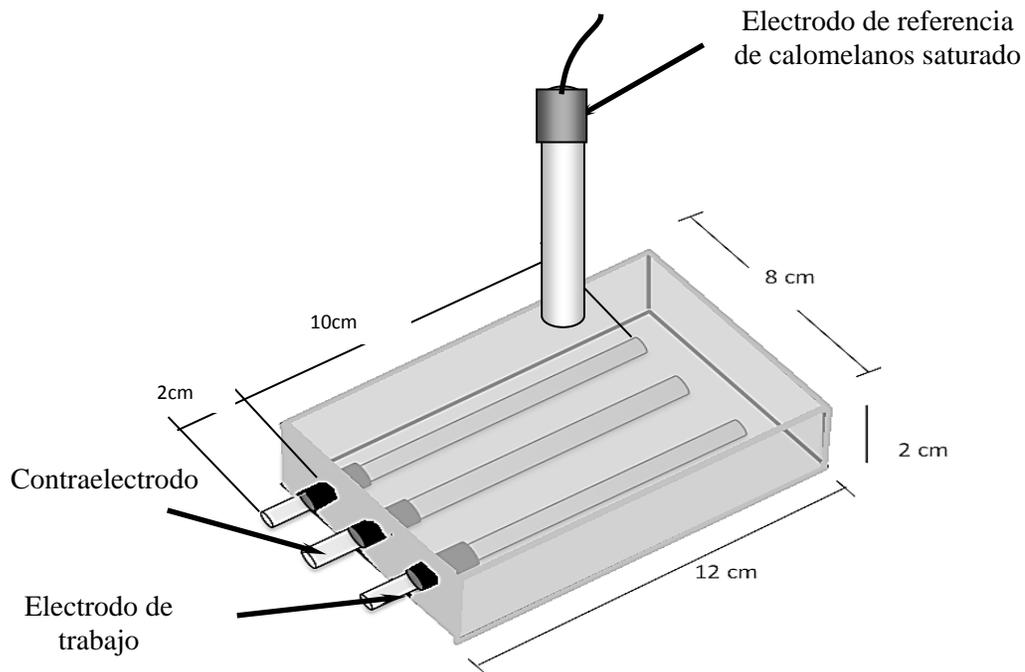
Figura 2. Esquema para representar la celda de corrosión y sus conexiones

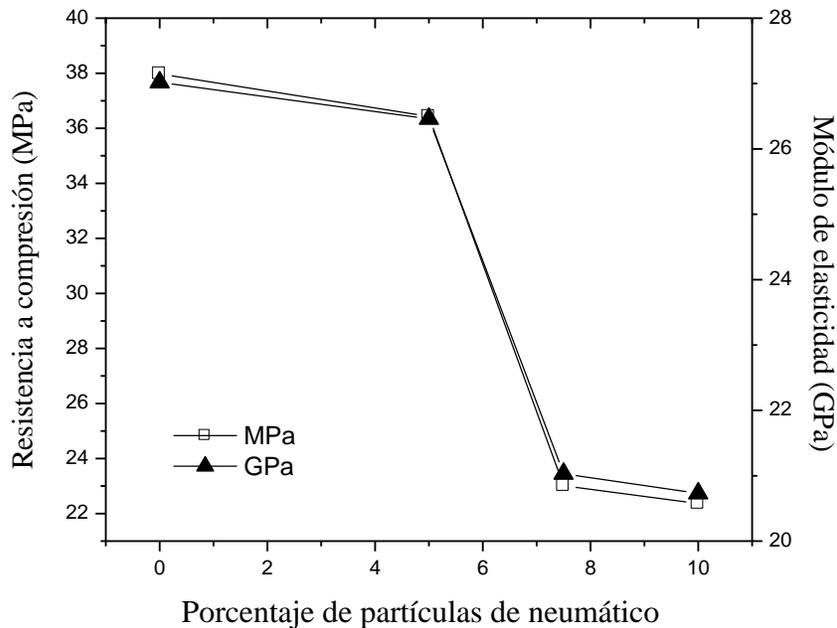
Figura 3. Resistencia en la compresión y Módulo de elasticidad para los cilindros de concreto con neumático reciclado y testigo después de 14 días de curado.

Con respecto a los valores del módulo de elasticidad, este comportamiento es similar al descrito en la resistencia a compresión. Obteniendo para la muestra de referencia un valor de 27 GPa y para las muestras CN5, CN7.5 y CN10 resultados de 26.5 GPa, 21 GPa y 20.7 GPa, respectivamente.

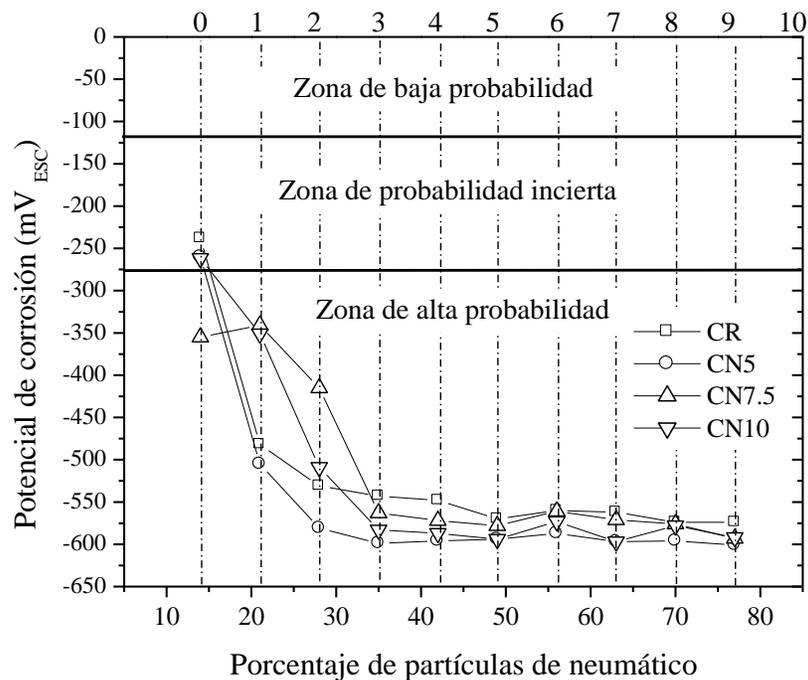
Figura 4. Potencial de corrosión Vs. Tiempo, para los refuerzos de acero.

En la figura 4 se muestran los valores del potencial de corrosión de los refuerzos de acero, después de 14 días de curado. Considerando el criterio de la ASTM-C-876-91; al inicio del primer ciclo de humedad y secado (HS) los valores de potenciales de corrosión de las muestras CR, MN5 y MN10, se encuentran en una zona de probabilidad de corrosión incierta (entre -200 a -300mV), mientras que la muestra MN7.5 se ubica en una zona de corrosión activa (menor a -300 mV). Posteriormente en el transcurso de los ciclos, los potenciales se situaron en torno a los -500 a -600 mV (zona de corrosión activa). Cabe mencionar que los valores de E_{corr} para las muestras con partículas de neumático reciclado presentaron casi el mismo comportamiento durante todo el proceso en comparación con la muestra de referencia.

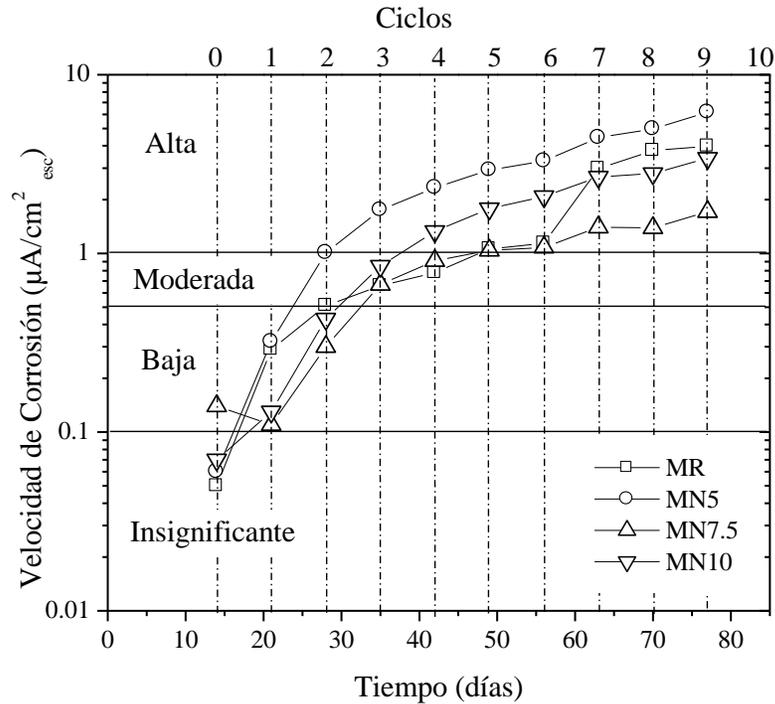
Figura 5. Velocidad de corrosión Vs. tiempo de los refuerzos de acero embebidos en mortero con neumático reciclado y convencional.

Durante el desarrollo experimental, se encontró que el uso de un 7.5 % de neumático disminuye la corrosión de la armadura embebida y que no existe una relación directa entre el porcentaje de neumático y la velocidad de corrosión de las armaduras. Oikonomou et al., encontraron que al incrementar la cantidad de neumático en morteros, se contribuye a la disminución de velocidad de penetración del ion cloruro (Oikonomou et al., 2009). En esta investigación se puede observar que el espécimen MN7.5 tiene una mejor respuesta frente a la corrosión ocasionada por cloruros, que el espécimen MN10; lo cuál comprueba que el comportamiento no es lineal. Por lo tanto, puede observarse que es altamente posible que exista un porcentaje de sustitución de neumático ideal, para disminuir la velocidad de penetración del ion cloruro.

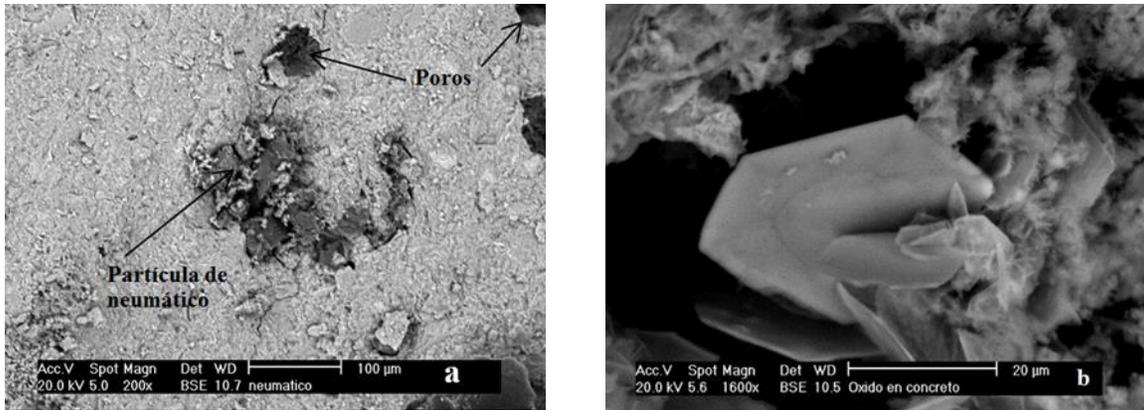
Figura 6. a) Partícula de neumático en una matriz de concreto. b) Productos de corrosión de refuerzo de acero embebido en mortero.

En la figura 6a se observa una partícula de neumático inmersa en una matriz de concreto, en esta partícula se realizó análisis químico (EDX), para verificar la existencia de este compuesto. Puede notarse la adherencia que tenía la partícula con la matriz de concreto. Así mismo, en la misma imagen se ubican microporos, característicos del concreto. En la figura 6b se observa la morfología de los productos de corrosión en el refuerzo de acero, en forma de tipo de hojuela. Cabe mencionar, que este tipo de morfología se atribuye a una corrosión por cloruros (Rodríguez, 2005). En la figura 7 se presenta el análisis químico (EDX) en la interfase concreto/neumático. Los resultados de los elementos encontrados en este análisis refuerzan la adherencia entre la partícula de neumático y la matriz de concreto, ya que se observa la presencia de carbono y oxígeno (elementos principales del neumático) con los elementos básicos del concreto (sílice, aluminio y calcio).

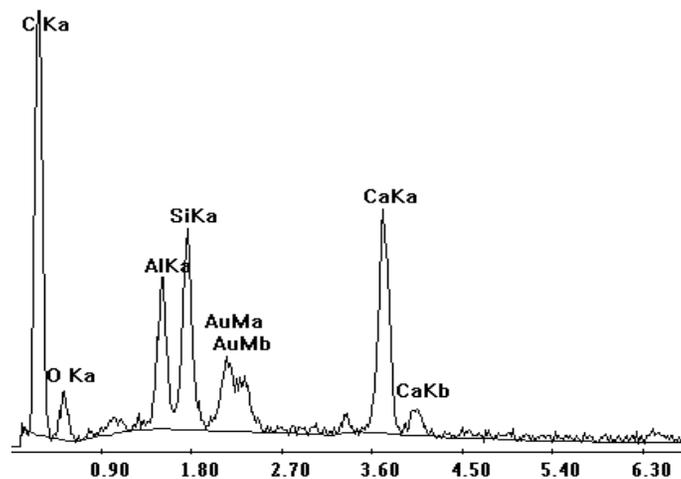
Figura 7. Análisis químico (EDX) en la interfase concreto/neumático.

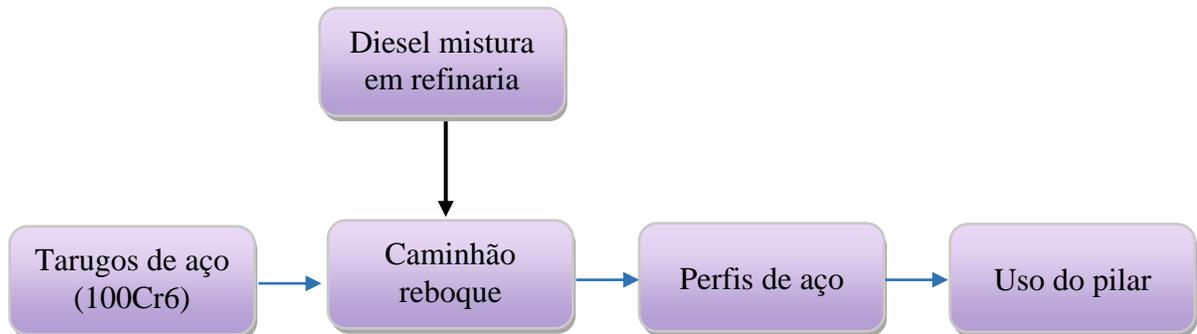
Figura 2. Fluxograma do processo produtivo do pilar de aço considerado na ACV.

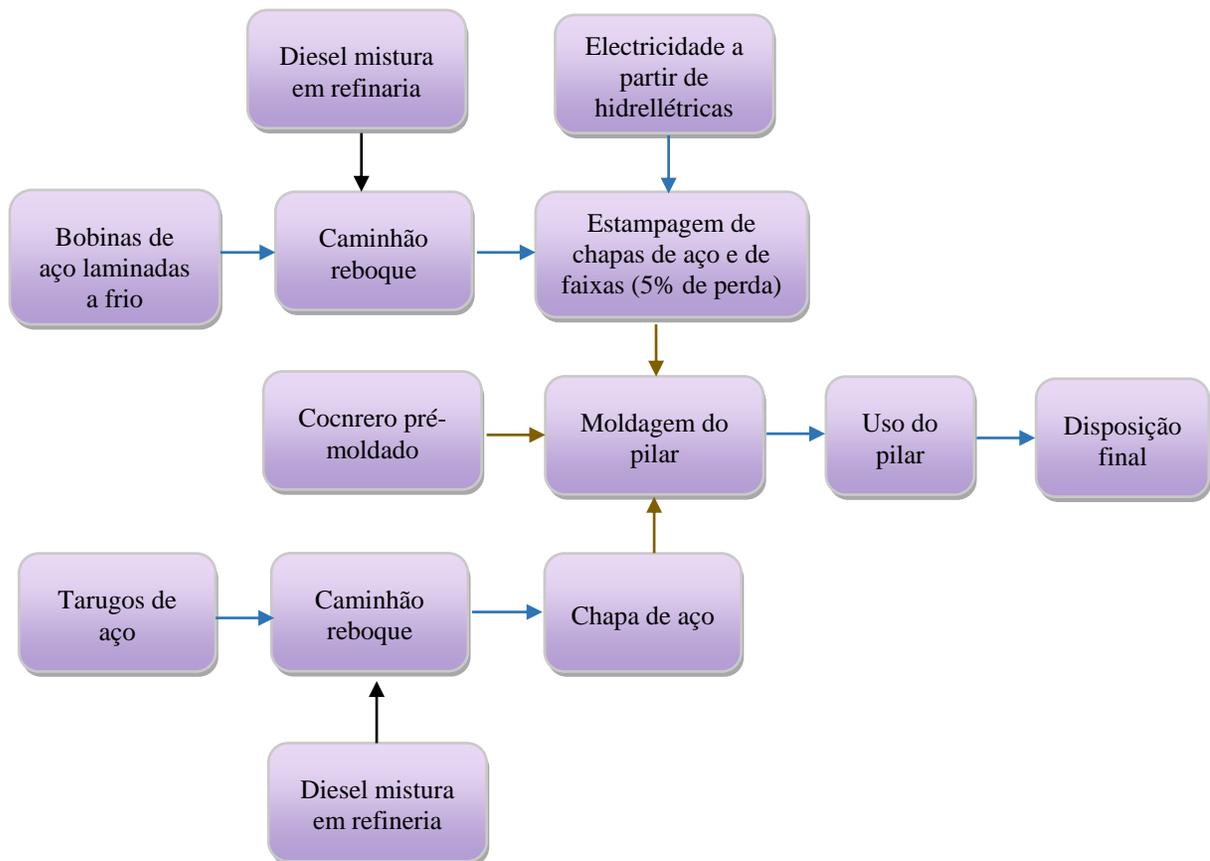
Figura 3. Fluxograma do processo produtivo do pilar pré-moldado de concreto considerado na ACV.

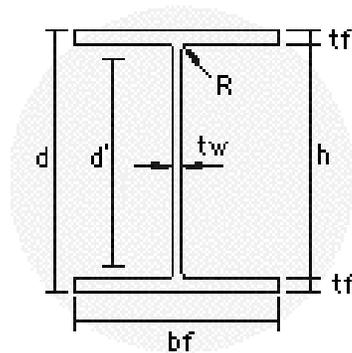
Perfis I e H

O pilar de aço considerado no desenvolvimento deste trabalho é um perfil laminado de seção tipo “I” (açoASTM A-588), altura de 3,00m. A Figura 5 e a Tabela 1 apresentam detalhes e especificações do perfil de aço utilizado.

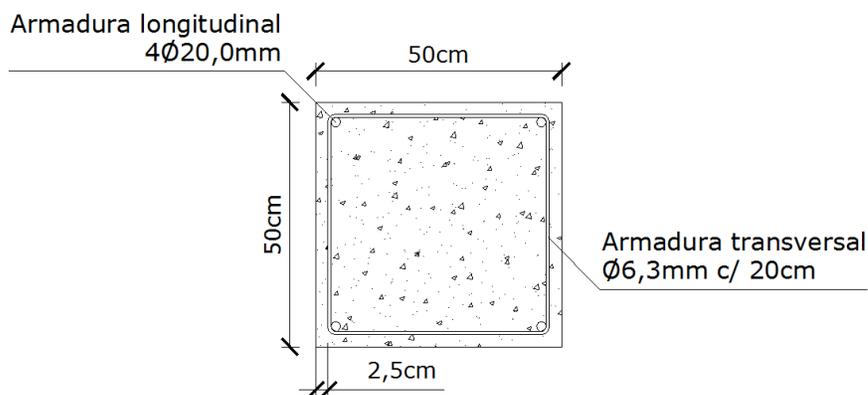
Figura 6. Detalhamento da seção transversal do pilar de concreto.
