Revista ALCONPAT

Corrosión en presas de ferrocemento

El propósito de este trabajo fue realizar un estudio sobre el riesgo de corrosión de cuatro micropresas de ferrocemento construidas en el estado de Oaxaca. Con los resultados se espera poder estimar su grado de deterioro e identificar las posibles causas.

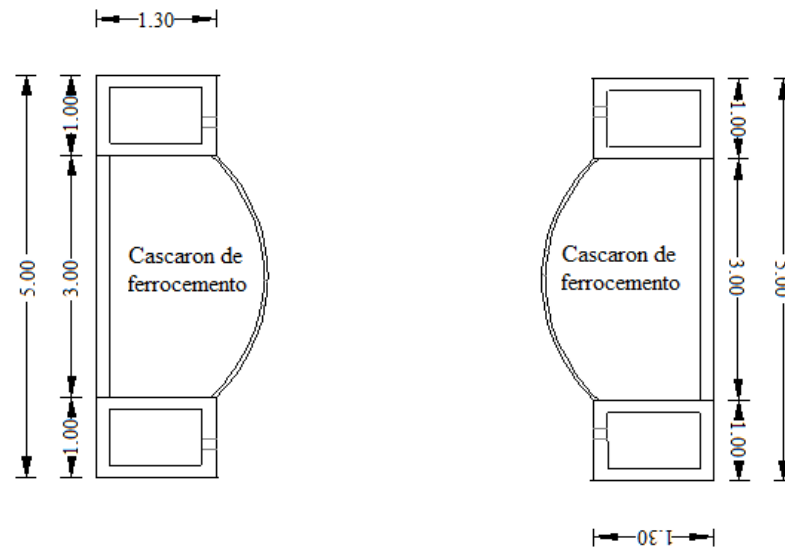
Figura 1. Vista en planta de las micropresas A y B

son estructuras subterráneas, de un solo arco y con la misma edad (9 años), la tercera (C) es superficial de un solo arco y con edad de 14 años, cuenta con seis tímpanos y tres nervaduras; finalmente la cuarta micropresa (D), está formada por: cuatro arcos, tres contrafuertes de mampostería, tres nervaduras y tiene 11 años de edad (Figuras 1, 2 y 3).

Micropresas A y B. En ambos cascarones se aprecian superficialmente manchas oscuras ocasionadas principalmente por la cristalización de sales y por sólidos suspendidos en el agua, ya que la estructura en estudio sirve para el almacenamiento del líquido de pozo sin tratar. No se apreció agrietamiento que siguiera un patrón específico causado por corrosión o acciones mecánicas. Lo anterior se corroboró al analizar detalladamente la porción extraída de uno de los cascarones. A esta porción se le realizó la prueba de carbonatación, Figura 4a, 4b, y 4c.

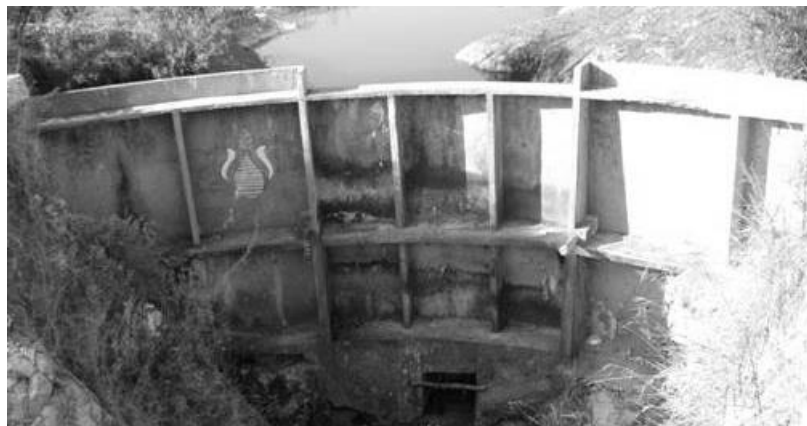
Figura 2. Micropresa C.

Micropresa C. Esta estructura presenta evidencia clara de corrosión. Durante la inspección se observaron diferentes patrones de agrietamientos sobre la superficie de los tableros, presencia de manchas de herrumbre, desprendimiento de recubrimiento y delaminaciones, Figura 5. En algunas zonas del vertedor, existe corrosión activa lo cual ha causado la delaminación del concreto con pérdida casi total del refuerzo.

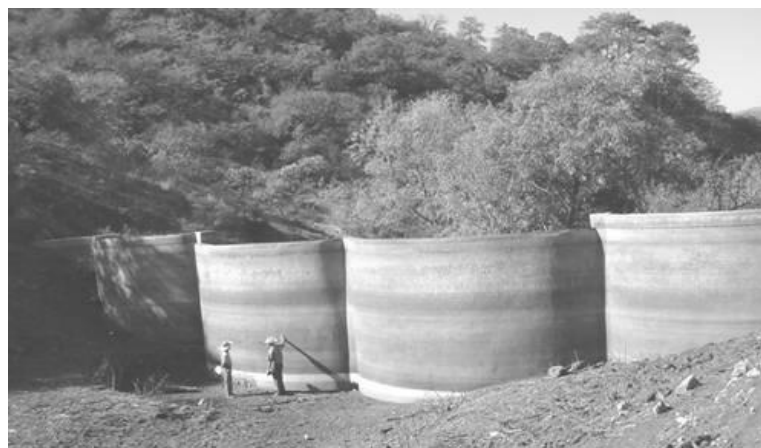
Figura 3. Micropresa D.

Micropresa D. Los cuatro arcos que forman esta estructura no presentan daños severos, sólo uno de ellos, en la parte superior, ha sufrido el desprendimiento del recubrimiento de mortero dejando al descubierto parte del acero de refuerzo como se aprecia en la Figura 7.
