# Revista ALCONPAT

## Puesta en valor de una escuela patrimonial en zona de alto riesgo sísmico: un caso de estudio

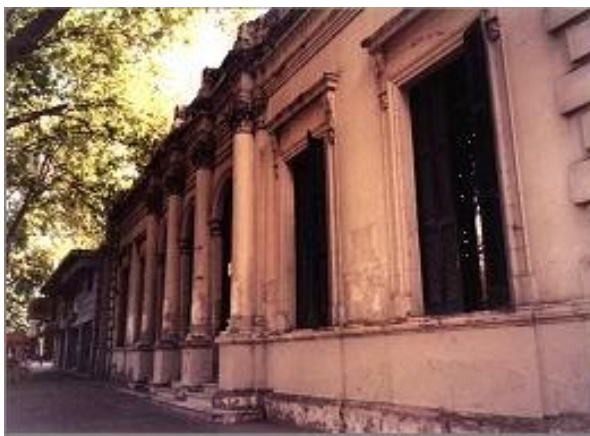
Figura 1. Aspecto de la fachada (año 2000)

La Escuela Bartolomé Mitre fue declarada dentro del Patrimonio Cultural de la Provincia de Mendoza por Decreto N° 1617 del 01/10/1993. La valoración como bien patrimonial se fundamenta en su aspecto arquitectónico documental, el aspecto monumental por su tipología escasa y de extinción y el valor significativo para su comunidad (Figura 1).

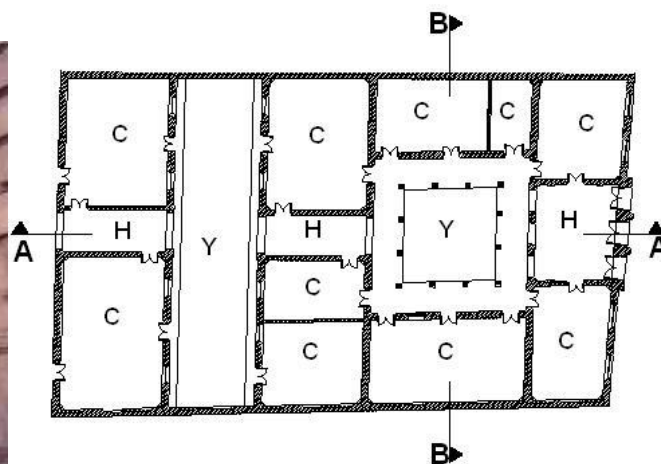
Figura 2. Planta general del edificio

las aberturas y perdiendo iluminación las aulas del costado sur (Figuras 2, 3, 4). Las distintas intervenciones durante su vida útil, más de 70 años, mejoraron su comportamiento original pero agravaron los problemas de habitabilidad (CeReDeTeC, 2000).

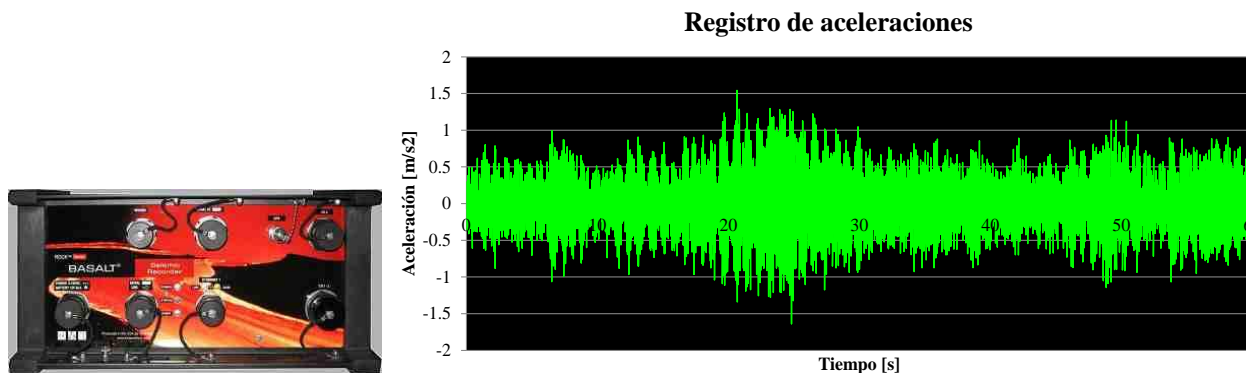
**2.4.3. Control de vibraciones.** La efectividad de la rehabilitación se evalúa mediante técnicas de identificación de sistemas. La misma consiste en medir las propiedades dinámicas de la estructura a través de vibración ambiental antes, durante y después de realizado el refuerzo estructural. Las vibraciones de baja amplitud provienen de distintas fuentes, entre ellas, del tránsito vehicular, de los microtemores, del viento, etc. En general en contenido de frecuencia de estas vibraciones es amplio o sea que su espectro de Fourier es prácticamente constante (un proceso estocástico estacionario, ruido blanco gaussiano en una gama de frecuencias de interés). El parámetro utilizado para medir la eficiencia del refuerzo estructural en este caso fue el periodo de los muros medido en la parte superior de los mismos. Antes de iniciarse los trabajos de refuerzo se midió la vibración ambiental en la estructura a fin de conocer los periodos de la misma con el nivel de daño existente. Una vez consolidada la fundación y reforzados los muros, se realizaron nuevas mediciones y de esta manera se puede conocer el grado de recuperación que ha tenido la estructura hasta esa etapa. El método para determinar los periodos es el de detección de picos, el cual consiste en obtener los espectros de densidad de potencia (espectro de Fourier al cuadrado) para los registros de aceleración, donde se identifican de manera visual los periodos de vibración de la estructura estudiada (Palazzo, 2000). Para la medición de vibraciones se utilizó un acelerómetro Basalt de Kinometrics. La duración de los registros es de 1 minuto y la frecuencia de muestreo de 200 Hz. En la Figura 7 se presenta el instrumental utilizado y un registro de aceleración debido a vibraciones ambientales.

Figura 7. Acelerómetro digital Basalt (Kinometrics) y un registro de aceleraciones.

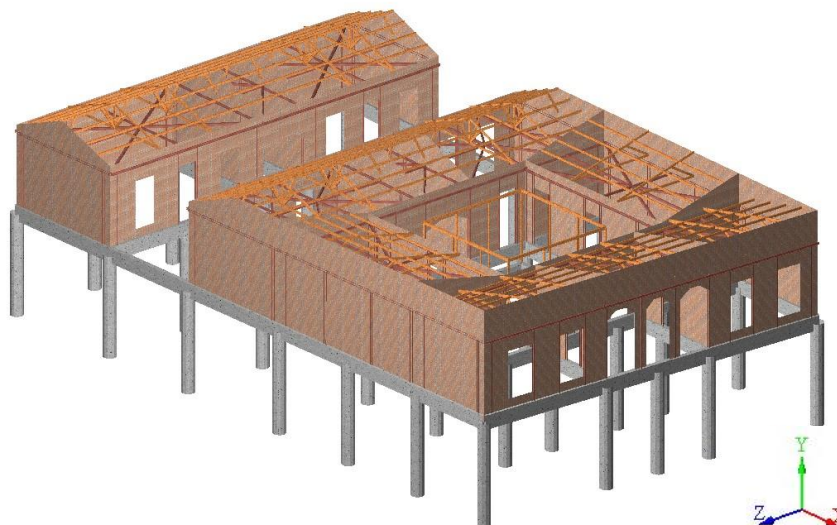
Figura 9. Modelo estructural adoptado

La estrategia planteada para la verificación estructural del edificio formula un modelo (Figura 9) de elementos finitos no lineal, utilizando elementos isoparamétricos de 8 nodos (3D), con modelos constitutivos que simulan el comportamiento no lineal de la mampostería a fin de verificar la estructura ante las distintas acciones, considerando ya el daño existente de la estructura, por los distintos descensos de apoyo que la misma ha sufrido (Plaxis VB, 2004; Abaqus, 2011), y por otro lado se analiza la estructura, en forma lineal, mediante un software de elementos finitos, que permite el diseño y verificación de la solución propuesta y que permite dimensionar los distintos elementos estructurales (SAP, 2000). En la Figura 10 se puede observar un resultado representativo del estudio numérico realizado. En ella se aprecia la concentración de

tensiones asociada a los encuentros de muros y a los puntos de aplicación de cargas, puntos que deberán ser reforzados localmente, en tanto que el resto de la mampostería se encuentra sometida a un nivel tensional normal por debajo de las tensiones máximas. El sistema estructural subsistente, en particular los muros, mantienen un nivel de tensiones por debajo de su capacidad.
