Evaluación y criterios de rehabilitación de la estructura de concreto reforzado de una refinería en un medio marino-costero

En este trabajo se presenta la evaluación y el diagnóstico de los daños por corrosión y estructurales de la edificación de una Refinería construida en 1946, ubicada en un ambiente marino-costero. También se incluyen los criterios generales para su rehabilitación. Esta estructura consta de tres niveles, constituida por: vigas y columnas de acero estructural tipo doble T recubiertas con concreto antifuego, vigas y losas reforzadas, entre otros elementos. En sus instalaciones se encuentran una serie de equipos rotativos y de transferencia de calor que operan con agua de mar. Se realizaron pruebas fisicoquímicas y electroquímicas, que permitieron caracterizar el concreto y diagnosticar los daños por corrosión y estructurales. Esta evaluación permitió determinar que la causa principal del fenómeno corrosivo fue el elevado contenido de iones cloruro en el concreto, facilitado por el inadecuado diseño de los drenajes que ocasionaban el continuo mojado de los elementos estructurales y equipos en todos los niveles.

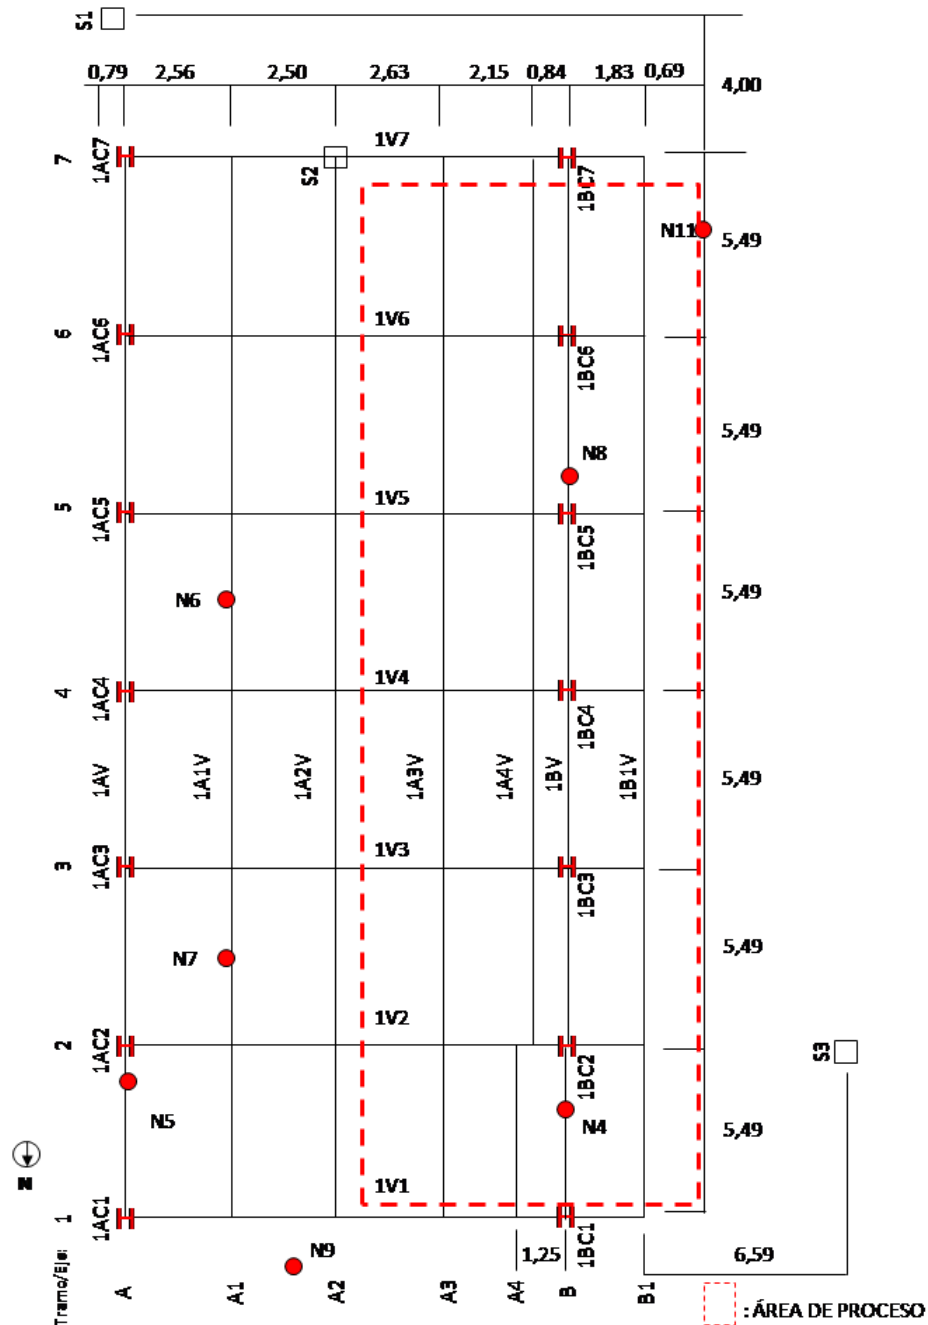
Figura 2. Planta del Nivel 1. Ubicación de Columnas, Vigas y Soportes, y sitios de extracción de testigos: N6, N7, N9 y N11, núcleos extraídos de la losa; N4, núcleo extraído en una viga del primer nivel; N5 y N8, núcleos extraídos en columnas.

Primer y segundo nivel. En todos los niveles del edificio las columnas se encuentran distribuidas en dos ejes, A y B. En el primer nivel estas fueron identificadas desde la 1AC1 a 1AC7 para el eje A y desde 1BC1 a 1BC7 para el eje B (Figura 2). En ambos ejes se apreciaron columnas con daños de leves a moderados: grietas, áreas fofas, delaminación del concreto con acero expuesto (Figura 3), entre otros. En esta evaluación las columnas del eje A mostraron un mayor deterioro en la cara Este, por ser la que se encuentra expuesta a la intemperie y en dirección de los vientos preferenciales. Estos daños se han ido incrementando significativamente en el tiempo como se observa en la Figura 4, la cual muestra el estado de la cara Este de la columna 1AC2 en la primera inspección efectuada en el 2002 (Sánchez et al, 2007) y en esta última. Sin embargo, es en el eje B (Figura 3), donde las columnas presentaron los mayores daños, dado que en esta zona se encuentran localizados los equipos donde se maneja agua de mar como fluido de enfriamiento. Se determinó que un 45% de estos elementos requieren de una total sustitución del recubrimiento de concreto existente, ya que presentan grandes extensiones de áreas fofas, grietas de considerable espesor, así como delaminación del concreto con acero expuesto con corrosión de moderada a severa. Estos daños fueron potenciados por errados procedimientos de reparación localizada y por las condiciones ambientales y operacionales a las que se encuentra sometida la edificación. Al mismo tiempo se muestran indicios de incompatibilidad de los concretos en algunas columnas reparadas, ya que se observaron grietas a 45 grados vinculadas a los parches de reparación.
