## Caracterización de fallas y estimación de la vulnerabilidad sísmica cualitativa de dos edificaciones escolares en concreto armado ubicadas en el Estado Falcón.

## **Characterization of failures and estimation of the qualitative seismic vulnerability of two reinforced concrete school buildings located in Falcón State.**

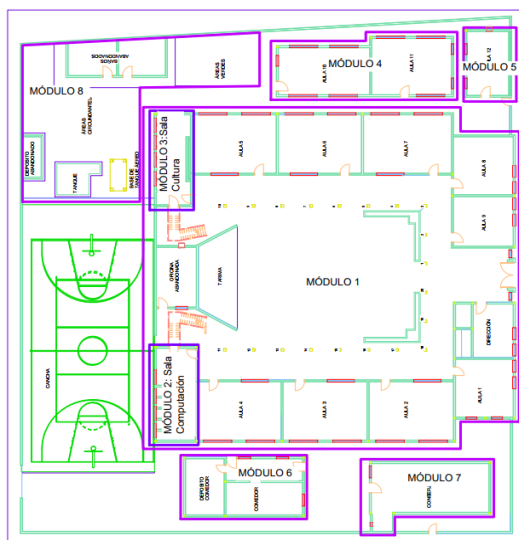
| Fallas Observadas | Extensión y Gravedad de las Fallas |
|---|---|
| Fisuras y Grietas<br>Manchas de humedad<br>Desprendimiento del concreto<br>Desprendimiento del friso<br>Manchas de óxido<br>Exposición del acero de refuerzo<br>Acero delaminado<br>Espesor de recubrimiento menor a 0.5cm | Las fallas que se encontraron con más frecuencia fueron fisuras y grietas en elementos estructurales y cerramientos. Seguido de manchas de humedad en cerramientos y paredes perimetrales. Manchas de óxido, desprendimiento del concreto, y delaminación del acero de refuerzo en elementos estructurales. Falla en correas de techos. |

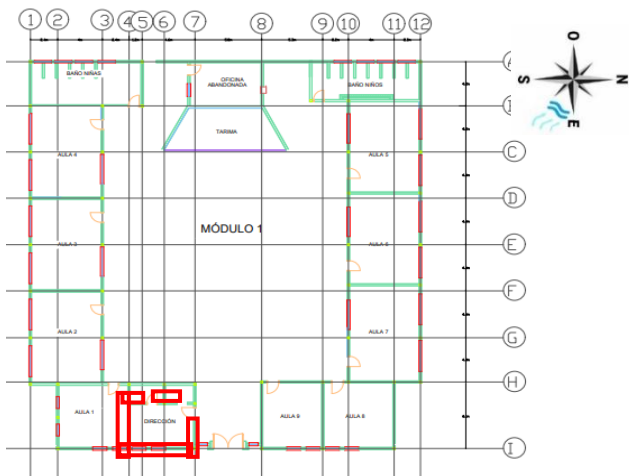
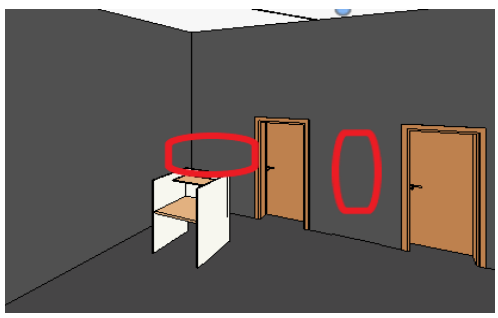
Figura 4. Planilla de Sintomatología de Fallas. Módulo 1. 1/3  
Fuente: Elaboración propia (Pérez et al., 2022).

| <div style="display: flex; justify-content: space-between; align-items: center;"> <div> <b>PLANILLA DE SINTOMATOLOGÍA DE FALLAS</b> </div> </div> | |
|---|---|
| <div style="display: flex; justify-content: space-around;"> <div style="text-align: center;"> <b>1</b><br/> </div> <div style="text-align: center;"> <b>2</b><br/> </div> </div> | <p>Se observa humedad, eflorescencia y abombamiento del friso en el tercio inferior de todos los cerramientos de la dirección. También se observa caída del recubrimiento principal (pintura).</p> |
| | <p>Se presume que la humedad presente se debe a efectos de capilaridad a causa del ascenso del agua contenida en los cimientos hacia la estructura a través de los poros del concreto de la losa, de los bloques y del mismo friso, liberando sales y dejando manchas blancas.</p> <p>Sumado a esto, en el caso específico del cerramiento ubicado entre ejes H-I y 4-6 (foto 1) está una posible filtración causada por las instalaciones sanitarias del baño adyacente.</p> |

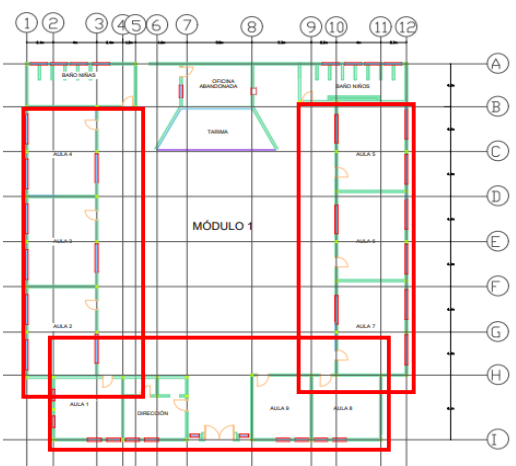
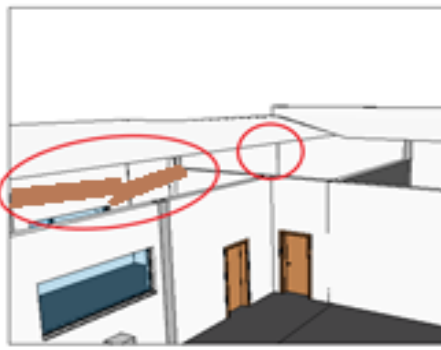
Figura 6. Planilla de Sintomatología de Fallas. Módulo 1. 3/3

| <div style="display: flex; justify-content: space-between; align-items: center;"> <div> <b>PLANILLA DE SINTOMATOLOGÍA DE FALLAS</b> </div> </div> | |
|---|---|
| <div style="display: flex; justify-content: space-around;"> <div style="text-align: center;"> <b>1</b><br/> </div> <div style="text-align: center;"> <b>2</b><br/> </div> </div> <div style="display: flex; justify-content: space-around; margin-top: 20px;"> <div style="text-align: center;"> <b>3</b><br/> </div> <div style="text-align: center;"> <b>4</b><br/> </div> </div> | <p>Se observa en todos los techos de machihembrado de las aulas del módulo 1:</p> <ul style="list-style-type: none"> <li>-Manchas de humedad en toda la cubierta</li> <li>-Desprendimiento en las correas de madera del techo</li> <li>-Manchas de óxido en las correas metálicas del techo</li> <li>-Cables de electricidad sueltos, sin protección ni cubierta</li> </ul> <p>En el techo del aula 7 (foto 4) se observan roturas en las correas de madera del techo. La estructura de soporte del cielo raso también presenta desprendimiento y se ven manchas de óxido.</p> |

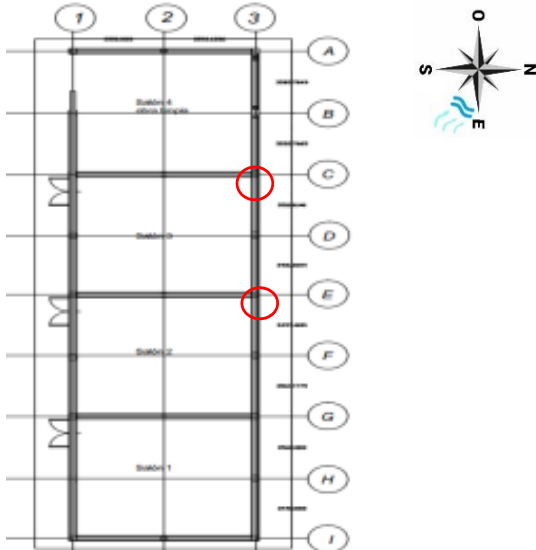
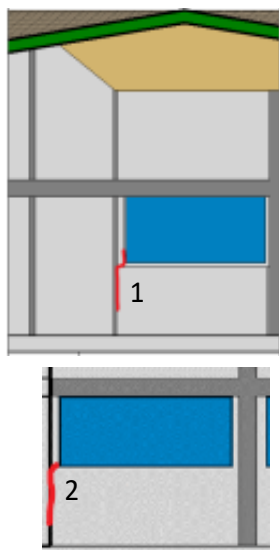
| <div> <div>PLANILLA DE SINTOMATOLOGÍA DE FALLAS</div> </div> | |
|---|---|
| <div>1</div> <div>2</div> | <p>1. Se observa una grieta vertical remarcada en color rojo en el eje 3, entre ejes C-D, del salón 2 módulo 4. La grieta tiene anchos de 0.70 mm en la parte superior, 0.30 mm en la parte central e inferior. La longitud de 0.74 m.</p> <p>2. Se observa una grieta vertical remarcada en color rojo en el eje 3, entre ejes G-H, del salón 3, módulo 4. La grieta tiene anchos de 0.50 mm en la parte superior, 0.10 mm en la parte central e inferior. La longitud de 0.98 m.</p> |

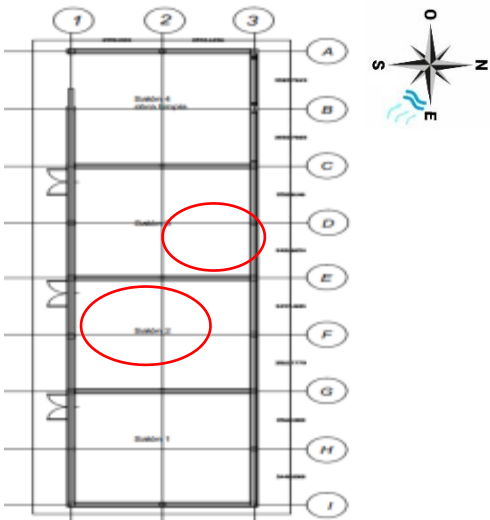
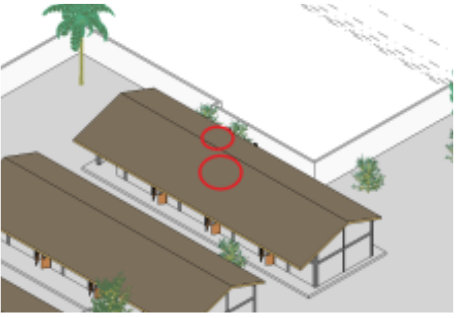
| | <p>1. Se observa mancha de humedad en la parte interna del techo de machihembrado del salón 3 módulo 4 ubicado en los ejes 1-2 entre ejes C-D.</p> <p>2. Se observa mancha negra de humedad en la parte interna del techo de machihembrado del salón 2 módulo 4, ubicado entre ejes F-G y 2-3 .</p> |
