## Caracterização de falhas e estimativa da vulnerabilidade sísmica qualitativa de duas edificações escolares em concreto armado localizadas no Estado de Falcón.

## **Characterization of failures and estimation of the qualitative seismic vulnerability of two reinforced concrete school buildings located in Falcón State.**

### 4.1 Escola Primária Nacional Bolivariana José Ramón Yépez

#### 4.2 Escola Primária Estadual Armando Schwarck Anglade.

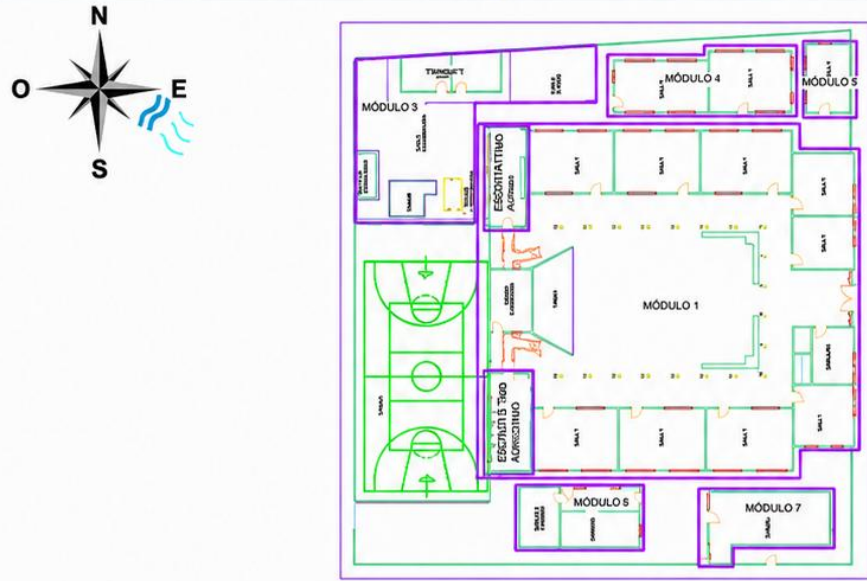
| <b>PLANILHA DE INSPEÇÃO VISUAL DA ESTRUTURA</b> | |
|---|---|
| Fissuras e trincas<br>Manchas de umidade<br>Desprendimento do concreto<br>Desprendimento do reboco<br>Manchas de óxido<br>Exposição do aço de reforço<br>Aço delaminado<br>Espessura do revestimento menor que 0.5cm | As falhas que foram encontradas com maior frequência foram fissuras e trincas em elementos estruturais e fechamentos. Seguidas de manchas de umidade em fechamentos e paredes perimetrais. Manchas de óxido, desprendimento do concreto, e delaminação do aço de reforço em elementos estruturais. Falha em vigas de telhado. |

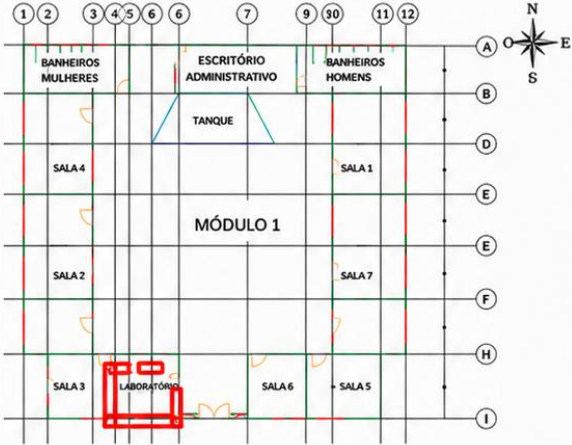
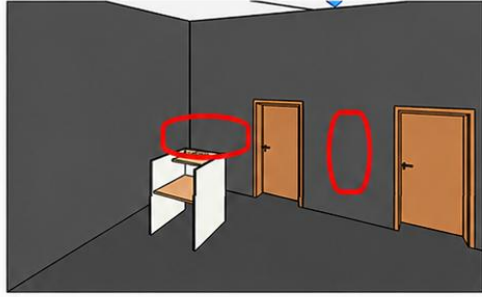
| <div style="display: flex; justify-content: space-between; align-items: center;"> <div> <b>PLANILHA DE SINTOMATOLOGÍA DE FALHAS</b> </div> </div> | |
|---|---|
| <b>Fotografias</b> <div style="display: flex; justify-content: space-around;"> <div style="text-align: center;"> <b>1</b><br/> </div> <div style="text-align: center;"> <b>2</b><br/> </div> </div> | <b>Descrição da Falha</b> <p>Observa-se umidade, eflorescência e inchamento do reboco no terço inferior de todos os fechamentos da direção. Também se observa queda do revestimento principal (pintura).</p> |
| | <b>Hipótese</b> <p>Presume-se que a umidade presente se deve a efeitos de capilaridade causados pela ascensão da água contida nos cimentos em direção à estrutura através dos poros do concreto da laje, dos blocos e do próprio reboco, liberando sais e deixando manchas brancas.</p> <p>Somado a isso, neste caso específico do fechamento localizado entre os eixos H-1 e 4-6 (foto 1) existe uma possível filtração causada pelas instalações sanitárias do banheiro adjacente.</p> |

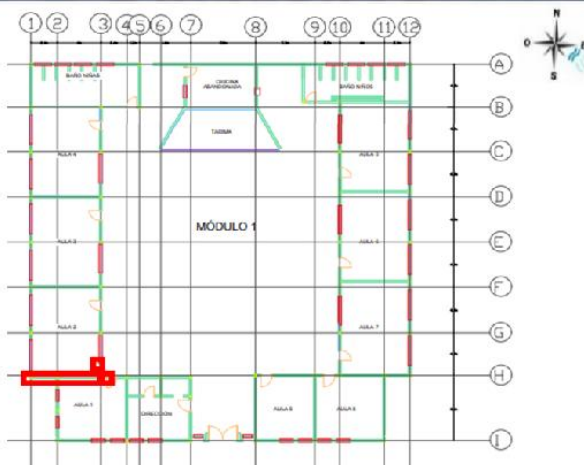
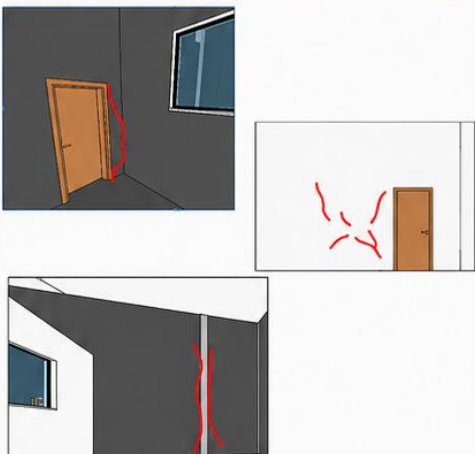
| <b>PLANILHA DE SINTOMATOLOGÍA DE FALHAS</b> | |
|---|---|
| <p><b>1</b></p> <p><b>2</b></p> <p><b>3</b></p> | <p>Observa-se abaulamento do concreto, além de:</p> <ol style="list-style-type: none"> <li>1. Fissura no fechamento externo da sala 1 marcada em vermelho, localizada no eixo H entre eixos 3-4. A fissura parte do canto superior esquerdo do marco da porta, com comprimento de 1,24 m e espessura de 0,05-0,70-0,80 mm até o revestimento amarelo. Continua até a borda inferior do marco da porta com comprimento de 1,31 m e espessura &gt; 2mm.</li> <li>2. Fissuras no fechamento do eixo H entre eixos 1-4 marcadas em vermelho, tanto do lado da sala 1 como da sala 2. Em cada sala foram observadas duas fissuras, uma localizada no terço central do fechamento de 0,70 m de comprimento e mais de 2mm de espessura. A segunda inicia no topo do fechamento com 2,52 m e espessuras de 0,10-0,08-0,60-0,50-0,30-1,50 mm.</li> <li>3. Diferentes fissuras e trincas marcadas em vermelho, no fechamento interno da sala 1, localizado no eixo H entre eixos 3-4.</li> </ol> |
| | <p>Supõe-se que as fissuras em forma de "X" (cruz) se originaram pelos movimentos sísmicos ocorridos no ano de 2009.</p> |

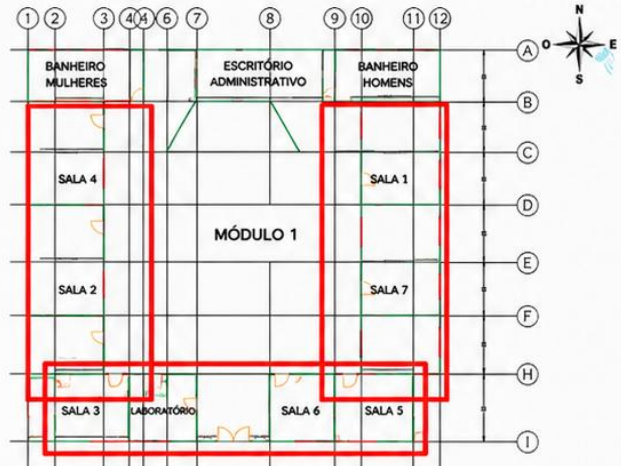
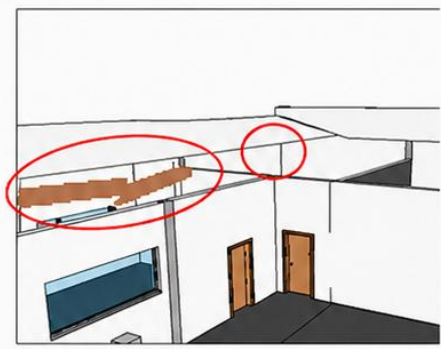
| <b>PLANILHA DE SINTOMATOLOGIA DE FALHAS</b> | |
|---|---|
| <p><b>1</b></p> <p><b>2</b></p> <p><b>3</b></p> <p><b>4</b></p> | <p>Observa-se os tetos de machimbre das salas do módulo 1:</p> <ul style="list-style-type: none"> <li>-Manchas de umidade em toda a cobertura</li> <li>-Desprendimento nas terças de madeira do telhado</li> <li>-Manchas de óxido nas terças metálicas do telhado</li> <li>-Cabos elétricos soltos, sem proteção nem cobertura</li> </ul> <p>No teto da sala 7 (foto 4) observam-se rupturas nas terças de madeira do telhado. A estrutura de suporte do forro também apresenta desprendimento e há manchas de óxido.</p> |
| | <p>Presume-se que as manchas de umidade e o desprendimento do machimbre sejam devidos ao estancamento da água da chuva na cobertura, provavelmente devido à deterioração do material impermeabilizante por falta de manutenção.</p> <p>-As terças do telhado da sala 7 podem estar rotas devido a cargas excessivas em pontos determinados.</p> |

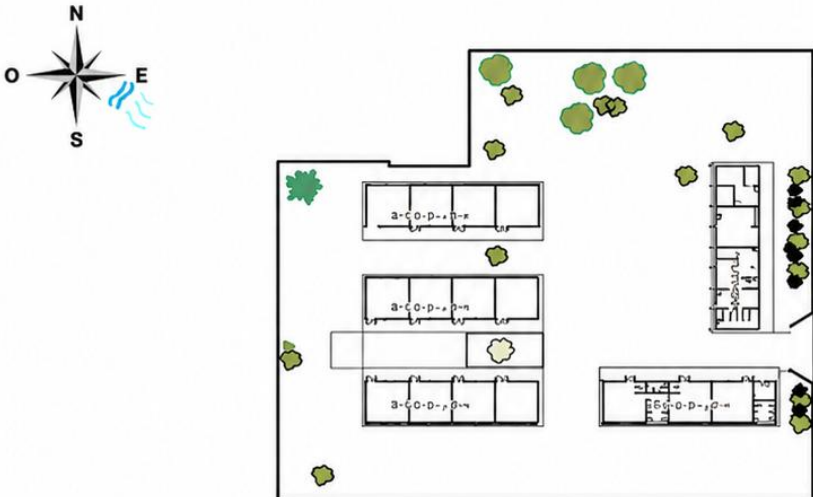
| <div style="display: flex; justify-content: space-between; align-items: center;"> <div> <b>PLANILHA DE INSPEÇÃO VISUAL DA ESTRUTURA</b> </div> </div> | |
|---|---|
| Fissuras e Rachaduras<br>Manchas de Umidade<br>Desprendimento do Revestimento<br>Desprendimento do Concreto<br>Filtrações na Cobertura de Telhado<br>Exposição do Aço de Reforço | As falhas que foram encontradas com mais frequência foram fissuras e rachaduras em fechamentos, com frequência na junção de paredes, janelas e portas e na totalidade dos módulos. Em segundo lugar, manchas de umidade em fechamentos e infiltrações em coberturas de telhado. |

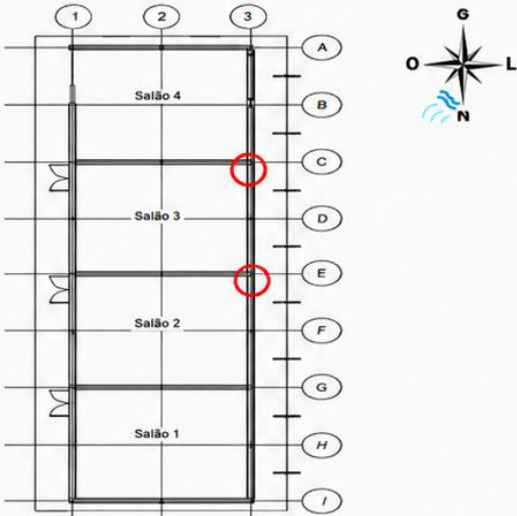
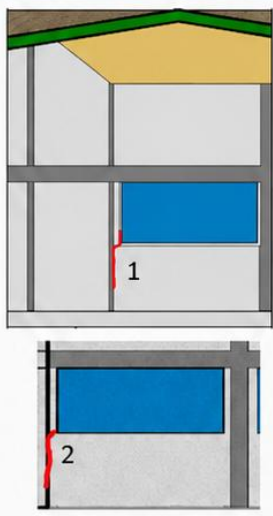
| <div style="display: flex; justify-content: space-between; align-items: center;"> <div> <b>PLANILHA DE SINTOMATOLOGÍA DE FALHAS</b> </div> </div> | |
|---|---|
| <b>Fotografias</b> <div style="display: flex; justify-content: space-around;"> <div style="text-align: center;"> <b>1</b> </div> <div style="text-align: center;"> <b>2</b> </div> </div> | <b>Descrição da Falha</b> <p>1. Observa-se uma fissura vertical marcada em vermelho no eixo 3, entre eixos C-D, do salão 2, módulo 4. A fissura tem uma abertura de 0,70 mm na parte superior, 0,30 mm na parte central e inferior. O comprimento é de 0,74 m.</p> <p>2. Observa-se uma fissura vertical marcada em vermelho no eixo 3, entre eixos G-H, do salão 3, módulo 4. A fissura tem uma abertura de 0,50 mm na parte superior, 0,10 mm na parte central e inferior. O comprimento é de 0,98 m.</p> |
| | <b>Hipótese</b> <p>É provável que a fissura tenha se originado por movimentos da estrutura, efeitos de coluna curta ou diferencial de densidade entre os elementos bloco-coluna.</p> |

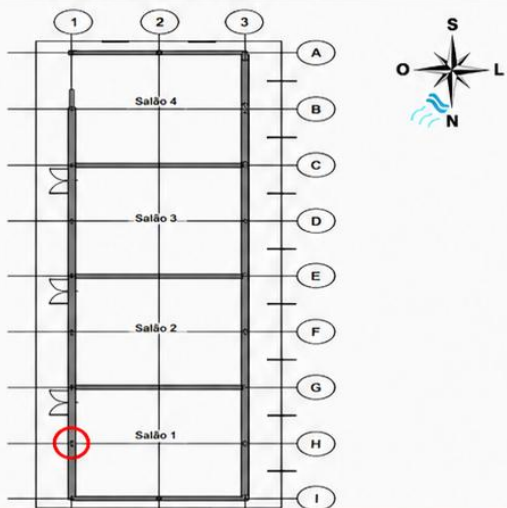
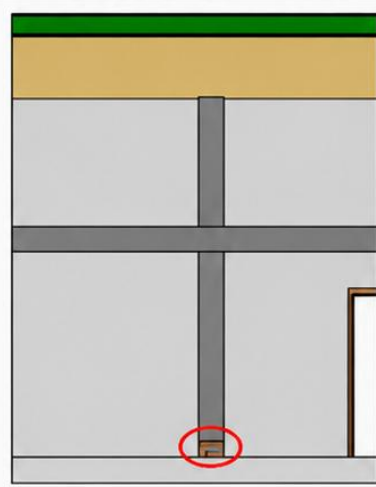
| <b>PLANILHA DE SINTOMATOLOGIA DE FALHAS</b> | |
|---|---|
| | <p>Observa-se desprendimento do concreto e exposição do aço de reforço na coluna localizada nos eixos E-I e 1-H no salão 1, módulo 4. Não foi possível acessar a sala, fotos tiradas da janela. A área aproximada do aço exposto é de 0,40m x 0,15m = 0,06m<sup>2</sup></p> |
| | <p>Supõe-se que a corrosão seja devido à baixa espessura do cobrimento das colunas, juntamente com o ambiente agressivo ao qual a edificação está exposta.</p> |

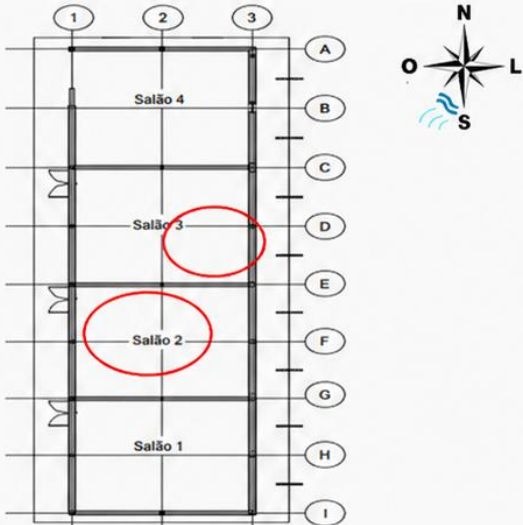
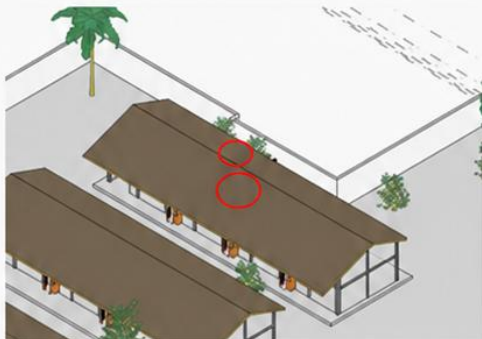
Figura 12. Planilla de Sintomatología de Fallas. Módulo 4. 3/3.

| <div> <b>PLANILHA DE SINTOMATOLOGIA DE FALHAS</b> </div> | |
|---|---|
| | <p>1. Observa-se mancha de umidade na parte interna do teto de madeira do salão 3, módulo 4, localizada nos eixos 1-2 entre eixos C-D.</p> <p>2. Observa-se mancha escura de umidade na parte interna do teto de madeira do salão 2, módulo 4, localizada entre eixos F-G e 2-3.</p> |
