Histórico, situação e reforço das torres sineiras da basílica da Penha-Recife-Brasil

C.W.A. P. Sobrinho^{1,2}, A. C. Costa²

RESUMO

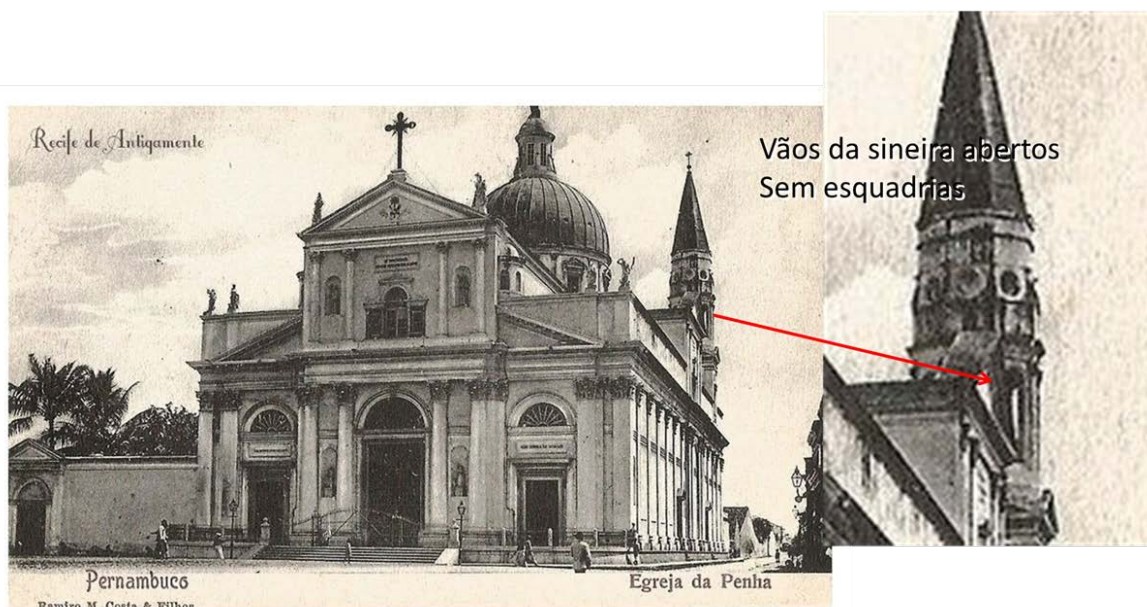
A Figura 1 mostra o registro histórico do edifício do início do século XX. O edifício tem uma nave central e um par de torres estilizado como "minaretas", que recentemente têm sido observados nas colunas internas, a torre do sino de espaço, uma série de rachaduras e deslizamentos de terra e materiais topo de uma ação bastante extensa raízes torre arbustivas epístola que cresceram e ramificadas entre na alvenaria de uma torre.

Figura 1. Imagem histórica da Basílica da Penha-detalhe da torre sineira sem cobogo.

Em 1981, as intervenções de reforço e enchendo as janelas com cobogós (Araujo 2010) foram feitas, os reforços foram identificados com a inclusão de algumas colunas e barras de aço em elementos de betão armado.

Em 2010, devido ao agravamento das manifestações patológicas tiveram aberturas rachaduras em algumas colunas e perda de revestimento interno e externo, os reforços foram inseridos em estruturas de madeira nas janelas entre 8 colunas de estrutura de alvenaria torres.

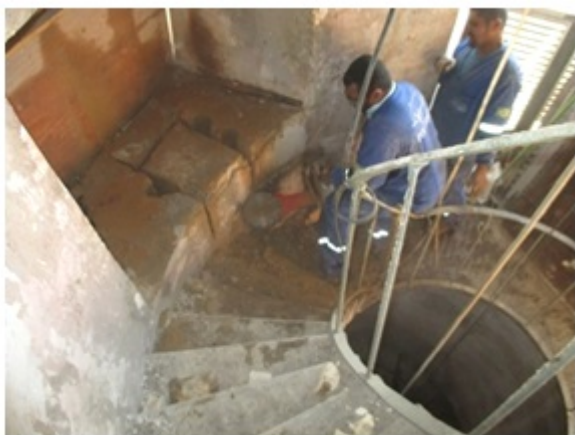
Figura 7. Processo de retirada de amostra utilizando disco duplo diamantado.

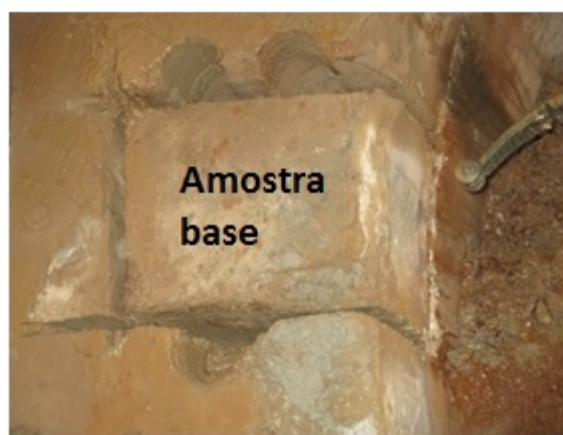
Figura 8. Amostra retirada da alvenaria encaminhada para laboratório.

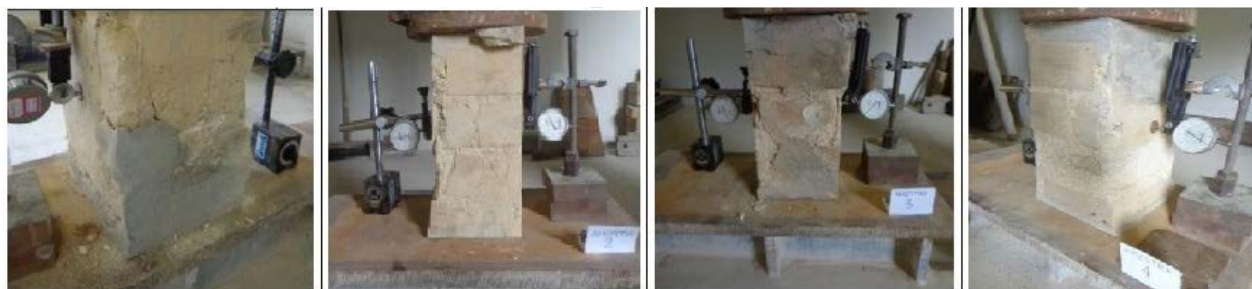
Figuras 9 a-d. Comportamento compressivo dos ensaios nas amostras

Desta avaliação, sob análise de determinação da resistência característica, conforme recomendações da NBR 15182-2 foi obtida

$$f_{pk} = 1,15 \text{ MPa}$$

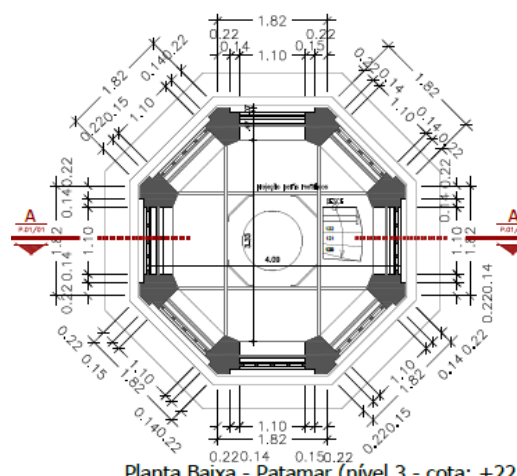
As figuras 13 e 14 mostram o posicionamento das colunas que apresentam as situações mais críticas em termos de concentração de tensões.

Figura 14. Planta baixa na base das colunas

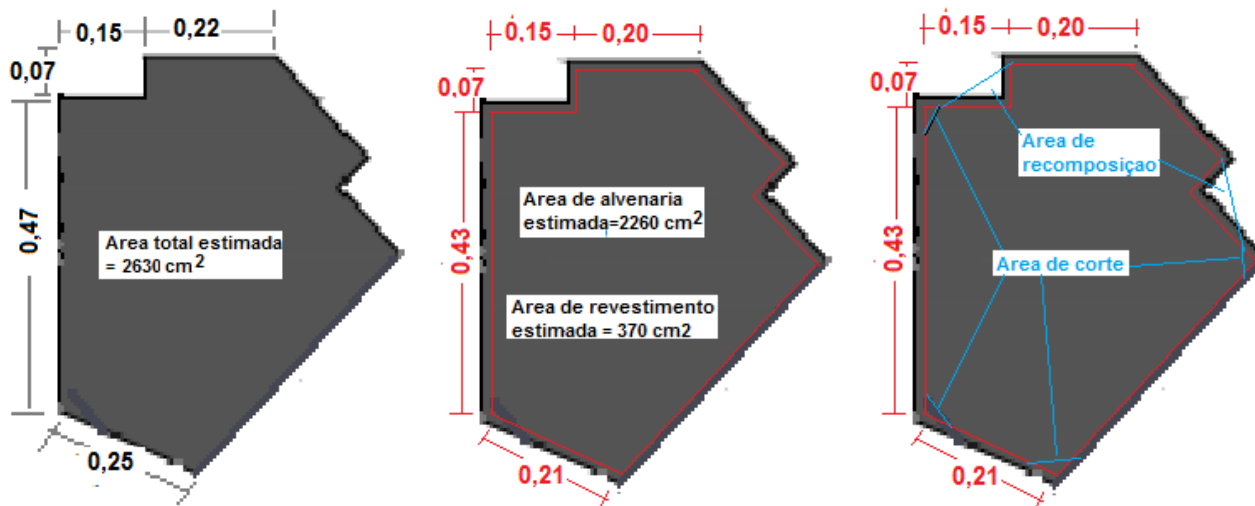
Praticamente após as intervenções de corte (desbastamento das esquinas) e aparelhamento, necessárias para possibilitar o cintamento transversal das colunas, as áreas estimadas da alvenaria e do revestimento não se alteram.

Figura 15. Avaliação áreas após as intervenções necessárias ao aparelhamento para reforço

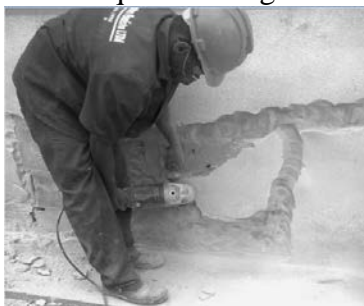
Figura 16a. Processo de desbaste com rebolo

Nas áreas a serem reforçadas os revestimentos existentes deverão ser retirados, podendo para isso utilizar de rebolo de corodur acoplado a uma lixadeira rotativa, desta forma não haverá impactos significativos na estrutura de alvenaria, conforme apresentado na figura 16a.

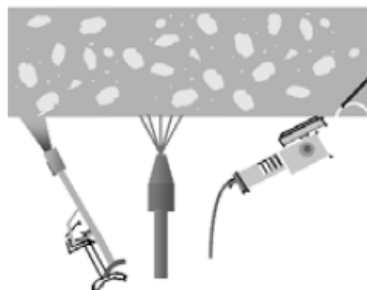
Figura 16b. Esquema de jateamento e desbaste dos cantos

As esquinas vivas devem ser desbastadas, A pós o desbaste das esquinas e a retirada de todo revestimento, as áreas deverão ser limpas e isentas de pó, podendo para isso utilizar jateamento de ar, ligeiramente úmido, conforma apresentado no esquema da figura 16b.

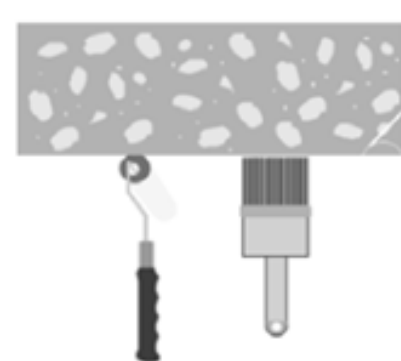
Figura 17a. Esquema do processo de preparação

Nas áreas que receberão reforço, delineadas pelo projeto, devem preparar as superfícies recebendo aplicação de primer para possibilitar colmatar os vazios para receber a camada de argamassa polimérica regularizadora, como indicado figuras 17a e 17b.

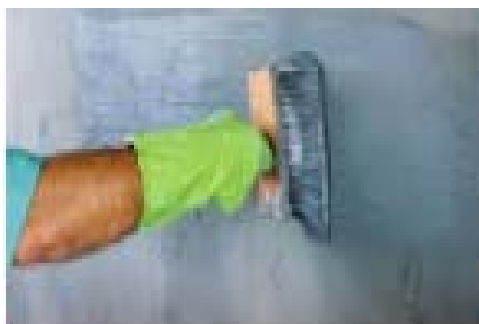
Figura 17b. Aplicação de primer como preparação de superfície

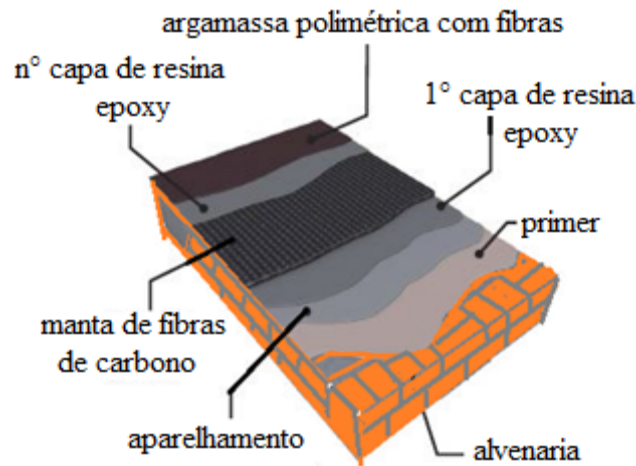
Figura 18. Sistema CFC

Após todas as camadas de CFC tenham sido aplicadas, promove-se regularização com composto de argamassa polimérica e fibras plasticas.

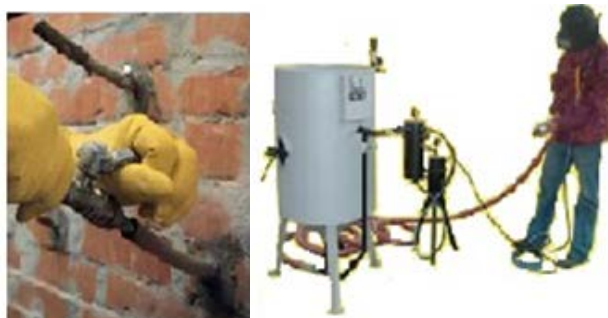
Figura 19. Processo de injeção: colocação de pugadoros e injeção através de bomba injetora de epoxy

Nas colunas fissuradas na altura do campanário há necessidade de limpeza e preenchimento com resina epoxy para recuperação da monilicidade, esquematicamente apresentada na figura 19 [5].

- Limpeza das fissuras com jateamento de ar comprimido;
- Pinçamento de partes de armaduras impregnadas dentro das fissuras, de forma a não provocar maiores danos;
- Perfuração de furos ao longo da fissura e colocação de pugadoros, preenchendo o lado externo com massa epoxy + cimento;
- Injeção de resina epoxy, com baixa pressão, nos pugadoros, de baixo para cima, de forma a preencher as fissuras.

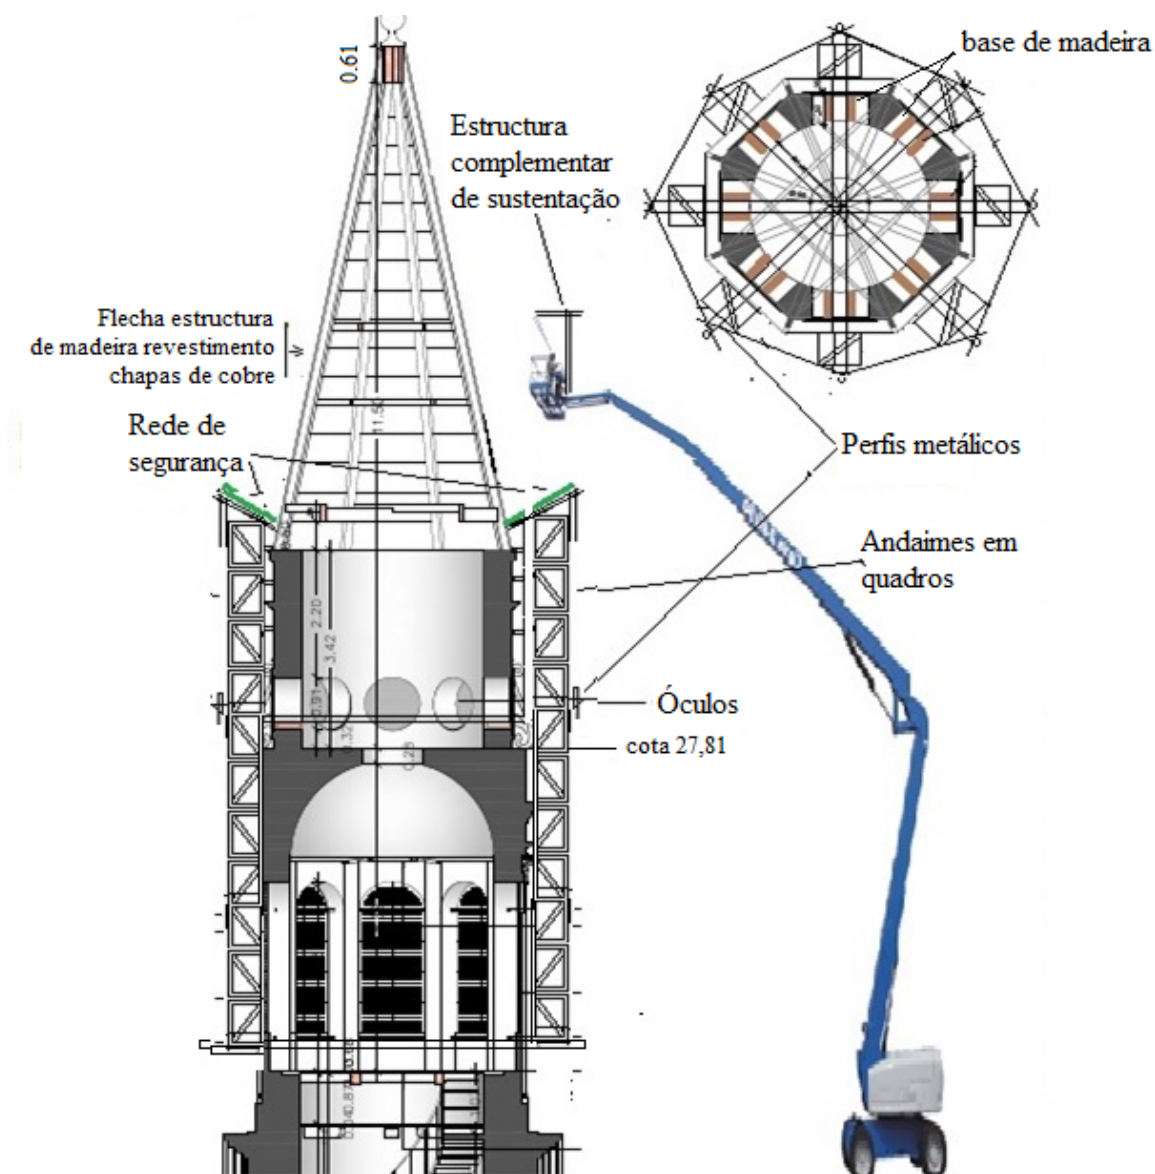
Figura 20. Esquema do processo

- Preparação de estrutura auxiliar para apoio de uma plataforma para andaimes: Inserir nas bases do campanário elementos de madeira que apoiarão 4 perfis metálicos transpassantes, o quais sustentaram as linhas de andaimes.
- Montar as 8 colunas de andaimes até atingir a borda da base da flecha, prendendo-os contra as paredes de alvenaria;
- Colocar uma grade/rede de proteção sobre os andaimes no sentido de evitar a queda de objetos da flecha;
- Com auxílio de um guindaste lança, acoplado a uma estrutura de proteção, retirar as peças de cobre da coberta das flechas.

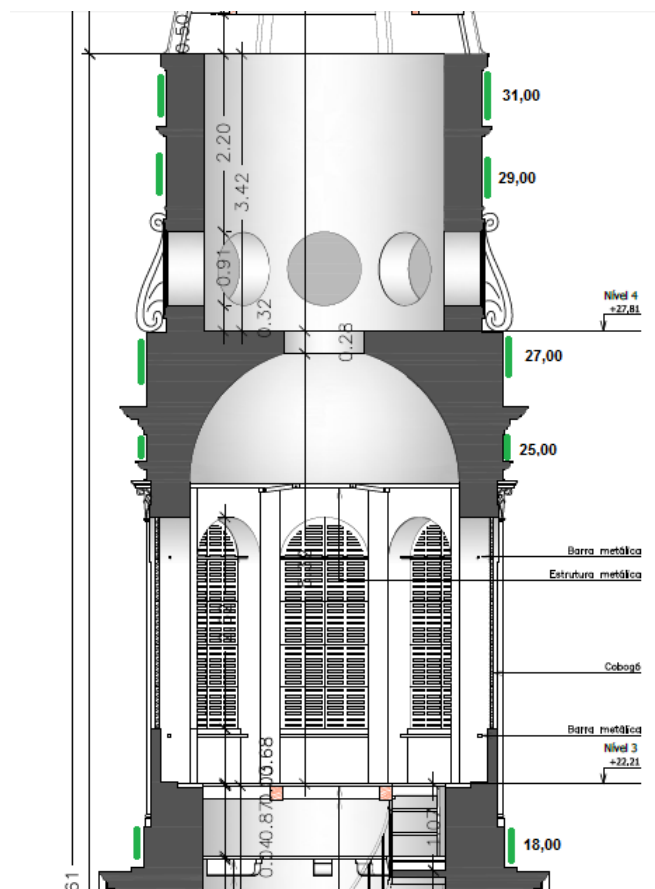
Figura 23. Reforço por cintamento das colunas

Nas regiões externas de contorno das torres, nos níveis 18,00, 25,00, 27,00, 29,00 e 31,00, serão desenvolvidos reforços, conforme as etapas a seguir e ilustrada na figura 23:

- a) Preparação de estrutura auxiliar para apoio de uma plataforma para andaimes: Inserir nas bases do campanário elementos de madeira que apoiarão 4 perfis metálicos transpassantes, o quais sustentaram as linhas de andaimes.
- b) Montar as 8 colunas de andaimes até atingir a borda da base da flecha, prendendo-os contra as paredes de alvenaria;
- c) Colocar uma grade/rede de proteção sobre os andaimes no sentido de evitar a queda de objetos da flecha;
- d) Com auxílio de um guindaste lança, acoplado a uma estrutura de proteção, retirar as peças de cobre da cobertura das flechas.
