Histórico, situación y refuerzo de los campanarios de la basílica de la Penha-Recife-Brasil

C.W.A. P. Sobrinho^{1,2}, A. C. Costa²

En este trabajo se presentan y discuten el histórico, situación actual, técnicas y estrategias originales empleadas en el desarrollo del diseño de refuerzo estructural de ambos campanarios de la Basílica de la Iglesia de Penha. Técnicas de reparación mal diseñadas, llevadas a cabo en 1981, junto con ausencia de mantenimiento preventivo, filtraciones e incluso el crecimiento de arbustos incrustados en la mampostería, llevaron a la inestabilidad de los campanarios de la Basílica de la Iglesia de la Penha.

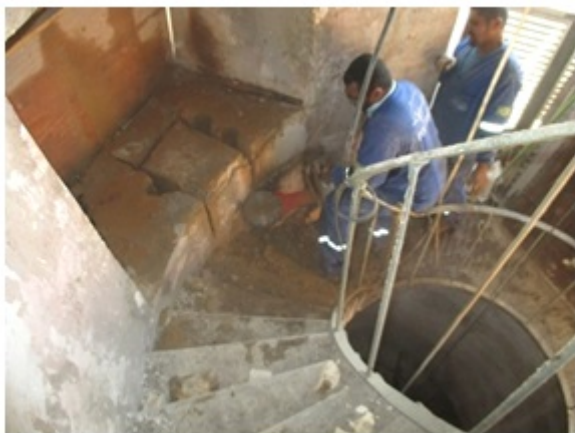
Figura 7. Proceso de retirada de muestras utilizando disco doble diamantado.

Las tentativas de obtención de muestras a través de la perforación con broca diamantada de 4" no se comportaron eficientemente, ya que la necesidad de cortar con lubricación hidráulica favorecía la disolución del mortero y del propio bloque, ya que tanto el mortero base de cal como el bloque calcinado sufrían con la acción de los movimientos del disco y la acción del agua. Para conseguir la

obtención de muestras en la albañilería fué necesario utilizar disco de corte doble diamantado, según se muestra en las figuras 7 y 8.

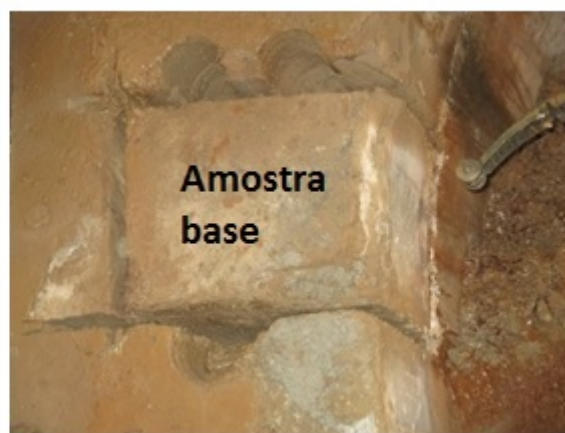
Figura 8. Muestra retirada del bloque encaminada para el laboratorio.

Las muestras fueron cortadas y preparadas en cuatro especímenes para la realización de los ensayos de compresión, siendo utilizada la prensa con control con capacidad de 30ton, permitiendo registrar el comportamiento posterior a la ruptura.

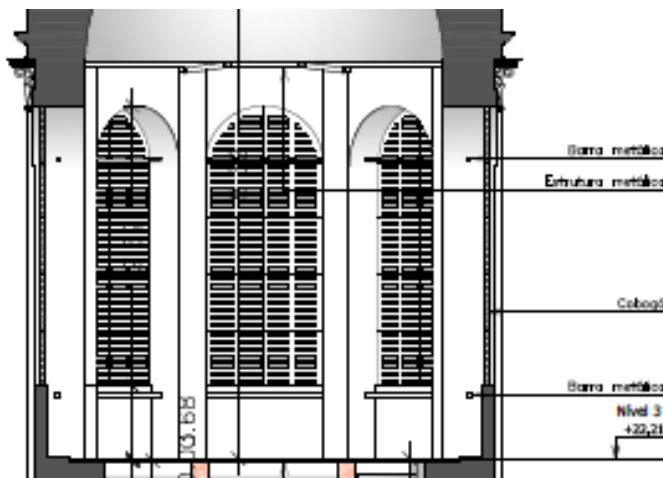
Figura 13. Región de las columnas del campanario

Los resultados de estos análisis están coherentes con la situación que se presenta en las columnas del campanario de la torre de Epístola, presentando elevado estado de fisuración e indicativos de ruina localizada.

Las figuras 13 y 14 muestran el posicionamiento de las columnas que presentan las situaciones más críticas en términos de concentración de tensiones.

Asi mismo combinando los efectos de la sustitución del revestimiento con el confinamiento en las secciones externas transversales de las columnas propicia um incremento de la capacidad resistente de esos elementos que |ponen el campanario.

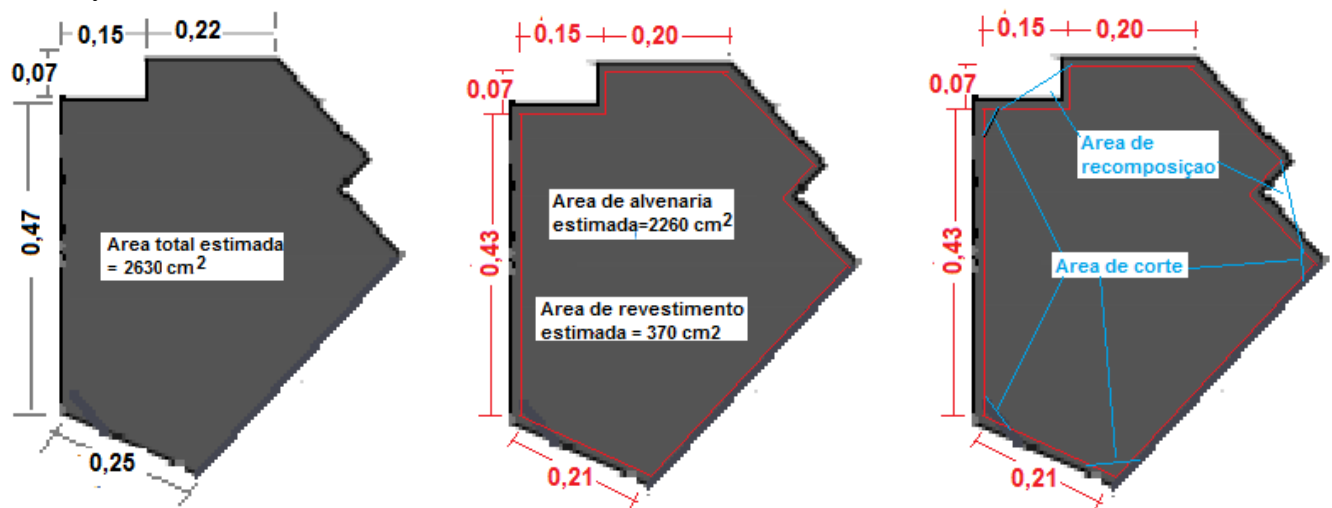
Figura 15. Evaluación del área posterior a las intervenciones necesarias a la colocación del refuerzo

La evaluación de las áreas de la sección transversal de una de las columnas a ser reforzadas está considerada en la figura 15.

Prácticamente luego de las intervenciones de corte (desbastamiento de las esquinas) y acondicionamiento, necesario para lograr el amarre transversal de las columnas, las áreas estimadas de paredes y revestimiento no se alteran.

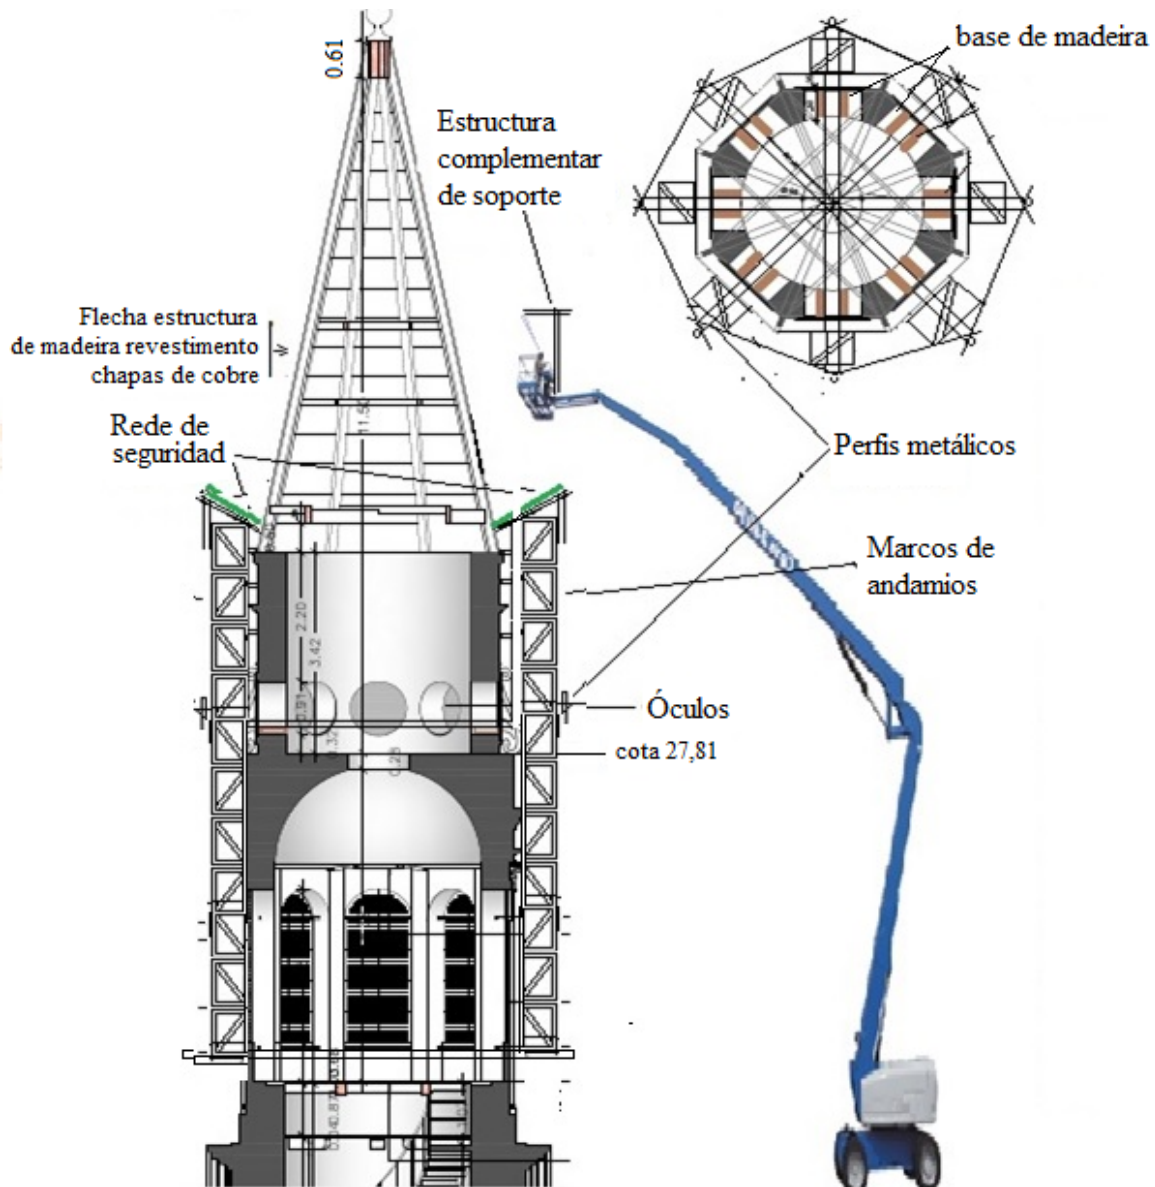
Figura 20. Esquema do processo

Considerando la situación crítica en que están los elementos que componen las torres, desde la pérdida de revestimiento de las piezas de cobre en la cubierta de las flechas, ocasionando la degradación de elementos estructurales de dicha cubierta, de la acción de degradación de arbustos crecieron y se ramificaron en el tambor de la torre de la epístola hasta el cuadro indicativo de ruina en las bases de las columnas del campanario. Para proceder a la recuperación de las torres, se debe desarrollar una Estrategia para su ejecución en las das etapas de refuerzo de las torres.

- Preparación de estructura auxiliar para apoyo de una plataforma para andamios: Insertar en las bases del campanario elementos de madera que apoyarán 4 perfiles metálicos trasapantes, que sostendrán las líneas de andamios.
- Montar las 8 columnas de andamios hasta llegar al borde de la base del pórtico, apretandolos contra las paredes de bloque;
- Colocar una reja/red de protección sobre los andamios en el sentido de evitar la caída de objetos del prótico;
- Con ayuda de una grúa, acoplada a una estructura de protección, retirar las piezas de cobre de la cubierta de los pórticos.
