## Adaptación de mapa de daños a edificios históricos con problemas patológicos: Estudio del caso de la Iglesia del Carmo en Olinda PE

## **Adaptation of a damage map to historical buildings with pathological problems: Case study at the Church of Carmo in Olinda, Pernambuco**

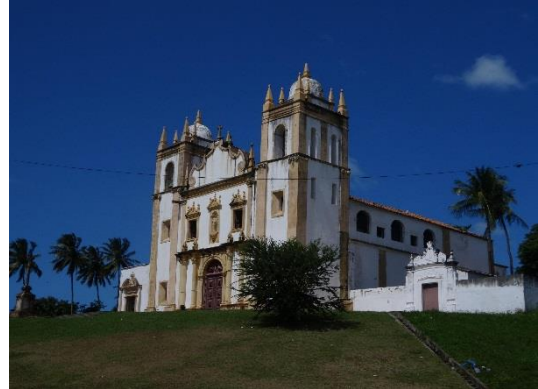
En 1907 el convento franciscano, que puede ser observado en la Figura 1, fué demolido por orden de la prefectura de Olinda, pues el mismo presentaba problemas de orden estructural, representando una seria amenaza a las personas y a la propia Igreja do Carmo (Gusmao Filho, 2001). Actualmente se constata en sitio, vestígios del vestíbulo del portal y de la antigua fundación del Convento (ver Figura 2).

Figura 2. Actual Iglesia do Carmo: vestígios del Convento Carmelita. Fuente: Autores.
