## Adaptação de mapa de danos para edifícios históricos com problemas patológicos: Estudo de Caso da Igreja do Carmo em Olinda PE

## **Adaptation of a damage map to historical buildings with pathological problems: Case study at the Church of Carmo in Olinda, Pernambuco**

Diante do exposto, o presente artigo resulta de uma pesquisa de mestrado em andamento e se propõe a apresentar os processos de elaboração de um mapa de danos baseando-se nas metodologias adotadas pelo Iphan, buscando sua implantação em um estudo de caso real, nas fachadas da Igreja do Carmo no município de Olinda – PE

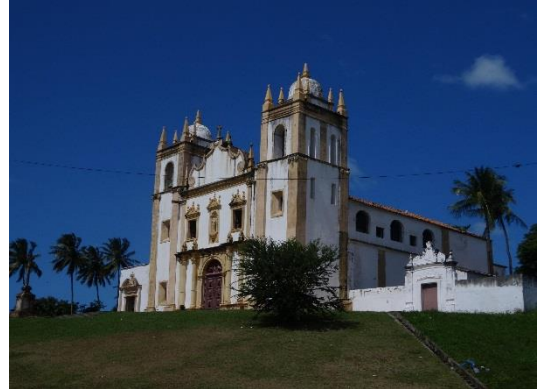
Segundo Oliveira e Ribeiro (2015) após a queda do domínio holandês, as obras de reconstrução foram retomadas, mas com dificuldades somente na segunda metade do Sec. XVII, em virtude de divergências internas na Ordem Carmelita. Já em princípios do Sec. XVIII foram finalizados os coroamentos das torres sineiras, sendo o desenho do frontão e de vergas das janelas modernizados aos padrões estéticos do barroco pernambucano. Os trabalhos desenvolvidos entre a metade do Sec. XVIII até o seu fim, incluíram os trabalhos de ornamentos internos do altar-mor e da nave central. Em 1907 o convento franciscano, que pode ser observado na Figura 1, foi demolido por ordem da prefeitura de Olinda, pois o mesmo apresentava problemas de ordem estrutural, constituindo séria ameaça a população e a própria Igreja do Carmo (Gusmão Filho, 2001). Atualmente pode-se constatar no local, vestígios do vestíbulo da portaria e da antiga fundação do Convento (ver Figura 2).

Figura 2. Atual Igreja do Carmo: vestígios do Convento Carmelita. Fonte: Autores.

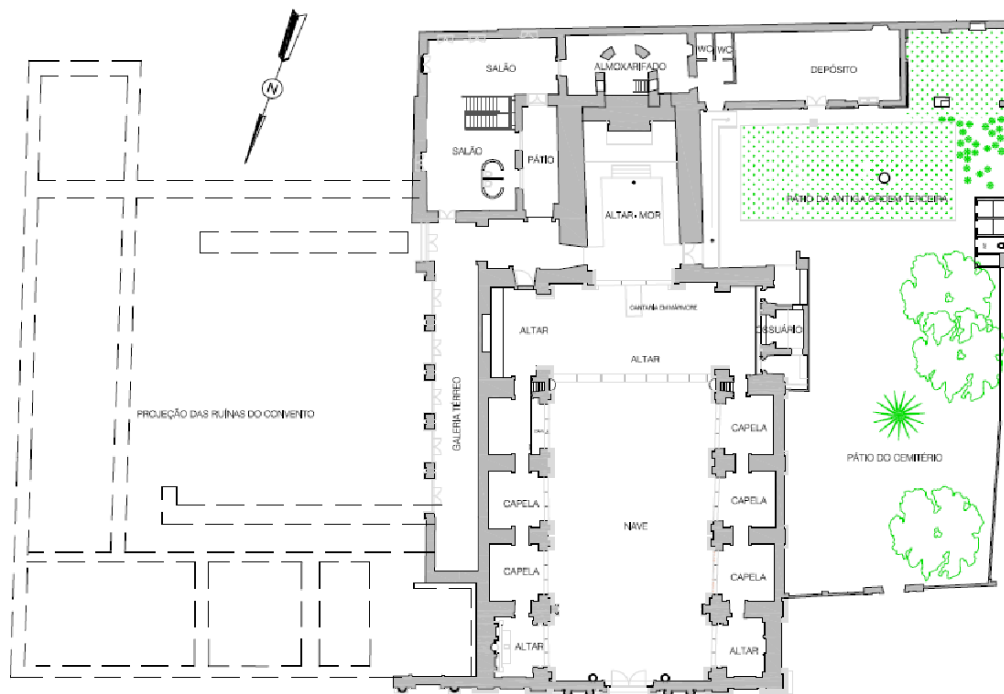
A Figura 5 apresentada a seguir, mostra a Planta Baixa do Pavimento Térreo da edificação onde pode ser observada a projeção das ruínas do antigo Convento da Ordem Terceira do Carmo. Percebe-se ainda a elevada espessura das paredes mestras que dão suporte as cargas provenientes das torres sineiras e da cobertura.

Figura 5. Planta Baixa do Pavimento Térreo da Igreja Nossa Senhora do Carmo. Fonte: IPHAN (adaptado).
