**UNIVERSIDADE DE PERNAMBUCO**  
**ESCOLA POLITÉCNICA DE PERNAMBUCO**  
**Programa de Pós-Graduação em Engenharia Civil - PEC**

**FICHA DE IDENTIFICAÇÃO DE DANOS**

**Igreja do Carmo: FACHADA OESTE**

**Endereço:** Rua do Bonfim, sn. Praça do Carmo| Carmo | Olinda - PE

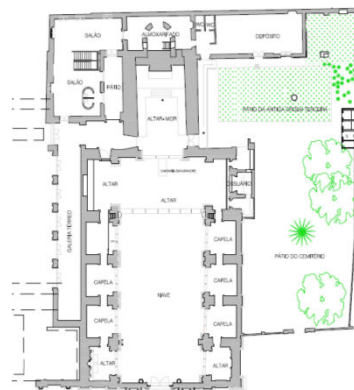
**FACHADA OESTE**

| DANOS ÀS PAREDES (ALVENARIA) | OCORRÊNCIA | SIMBOLOGIA |
|---|---|---|
| 4. MANCHAS DE UMIDADE | X | |
| 6.VEGETAÇÃO | X | |
| 7. DEPÓSITOS ESCUROS (SUJIDADES) | X | |
| 9.FISSURAS SUPERFICIAIS (NÃO ESTRUTURAIS) | X | |
| 2. DESAGREGAÇÃO GRANULAR | X | |
| 3. PITTING | X | |
| 4. PERDA DE SEÇÃO/ LACUNAS | X | |

**Observações:** Esta fachada recebe insolação direta do poente.

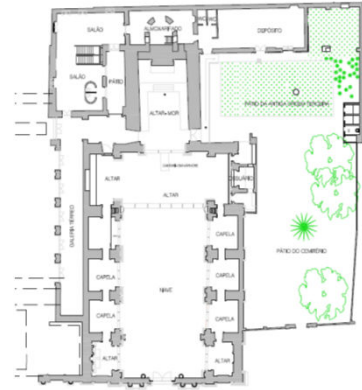
**FACHADA NORTE**

| DANOS ÀS PAREDES (ALVENARIA) | OCORRÊNCIA | SIMBOLOGIA |
|---|---|---|
| 1. DESPLACAMENTO DO REBOCO | X | |
| 4. MANCHAS DE UMIDADE | X | |
| 5. BIODEGRADAÇÃO (FUNGOS E MICROALGAS) | X | |
| 6. VEGETAÇÃO | X | |
| 7. DEPÓSITOS ESCUROS (SUJIDADES) | X | |
| 8. EFLORESCÊNCIA (SALINIZAÇÃO) | X | |
| 9. FISSURAS SUPERFICIAIS (NÃO ESTRUTURAIS) | X | |
| 2. DESAGREGAÇÃO GRANULAR | X | |
| 3. DEGRADAÇÃO DA MADEIRA | X | |

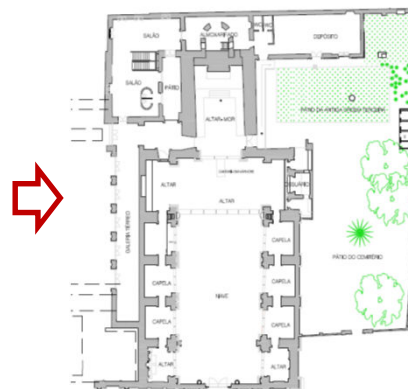
FACHADA LESTE

| DANOS ÀS PAREDES (ALVENARIA) | OCORRÊNCIA E SIMBOLOGIA | |
|---|---|--|
| 4. MANCHAS DE UMIDADE | X | |
| 6. VEGETAÇÃO | X | |
| 7. DEPÓSITOS ESCUROS (SUJIDADES) | X | |
| 9. FISSURAS SUPERFICIAIS (NÃO ESTRUTURAIS) | X | |
| 11. INTERVENÇÃO COM CIMENTO/ARGAMASSA | X | |
| 13. CORROSÃO DAS ARMADURAS | X | |
| 3. DEGRADAÇÃO DA MADEIRA | X | |

**Observações:** Fachada com maior incidência de vento e chuva. Igreja localizada no topo de um monte, a aproximadamente 200m do litoral, sem barreiras naturais.

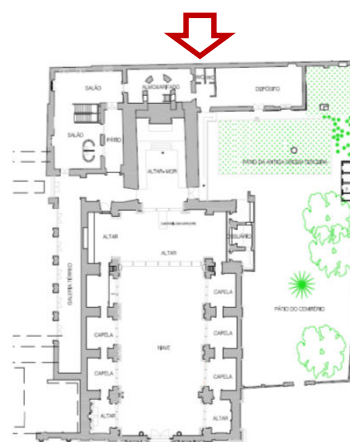
**FACHADA SUL**

| DANOS ÀS PAREDES (ALVENARIA) | OCORRÊNCIA E SIMBOLOGIA | |
|---|---|--|
| 9. FISSURAS SUPERFICIAIS (NÃO ESTRUTURAIS) | X | |
| 10. FISSURAS ESTRUTURAIS (FENDAS E TRINCAS) | X | |
| 3. DEGRADAÇÃO DA MADEIRA | X | |
