Avaliação de problemas patológicos associadas à carbonatação e sulfatos em uma torre de concreto com mais de 50 anos de serviço

Evaluation of pathologies associated with carbonation and sulphates in a concrete tower with more than 50 years of service

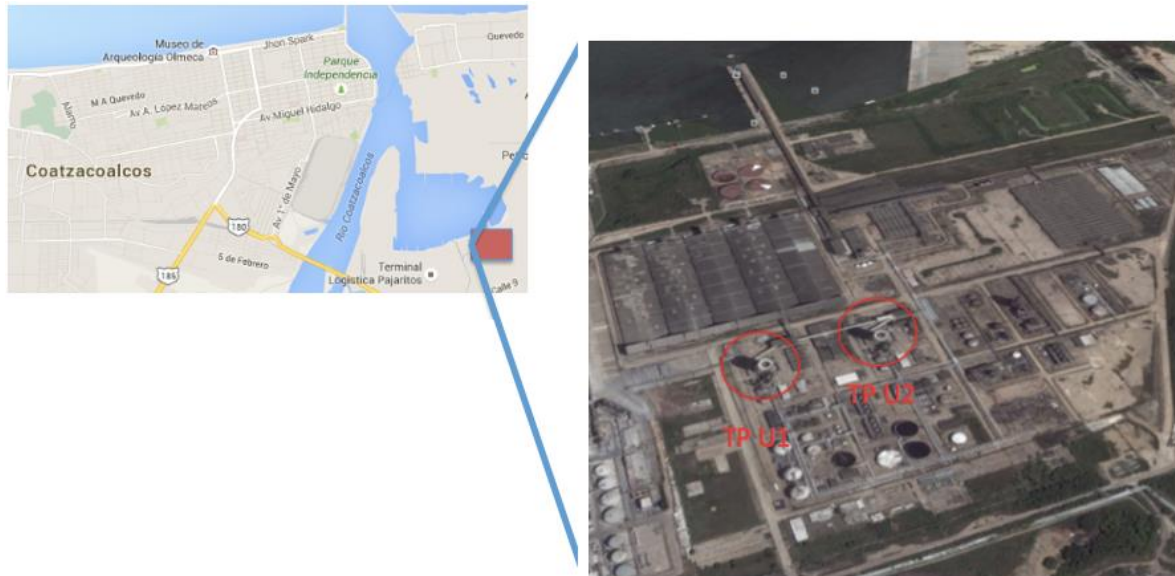
A torre estudada está exposta a um ambiente agressivo, classificado como B2 de acordo com as Normas Técnicas Complementares do Distrito Federal (NTC-DF). Isso ocorre porque está localizada entre grandes massas de água do mar e gases industriais. 700 m ao norte fica a Lagoa dos Pajaritos, a 2700 m e 600 m ao leste, se encontra o rio Coatzacoalcos e, ao sul, um Complexo Petroquímico, conforme se mostra na Fig. 1.

Figura 1. Localização da torre estudada, na imagem está localizada como U2.
