Inspeção no palacio de la luz – Montevideo: uma visão de durabilidade

M. H. F. Medeiros¹, D. E. Giordano², E. Pereira¹, A. Vignolo³, R. Galeano³, P. Helene⁴

Palavra-Chave: inspeção; diagnóstico; concreto armado; corrosão.

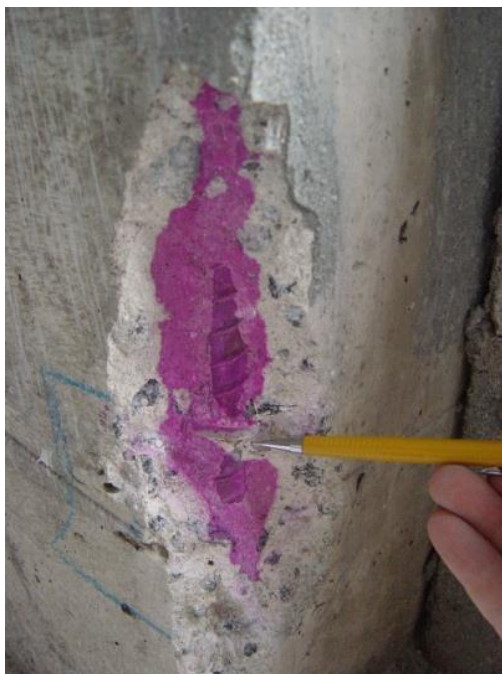
Figura 6. Ensaio de profundidade de carbonatação em pilares de concreto armado.

Neste trabalho foi utilizado um método semi destrutivo de determinação da profundidade de carbonatação onde normalmente são empregados indicadores químicos, do tipo fenolftaleína (pH de viragem entre 8,3 e 9,3). As determinações foram feitas segundo o método CPC-18 da RILEM (TC -CPC18, 1988) –“Measurement of Hardened Concrete Carbonatation Depth” e a medida da profundidade de carbonatação foi realizada em superfície recém-fraturada do concreto. A Figura 6 ilustra a realização desse ensaio.

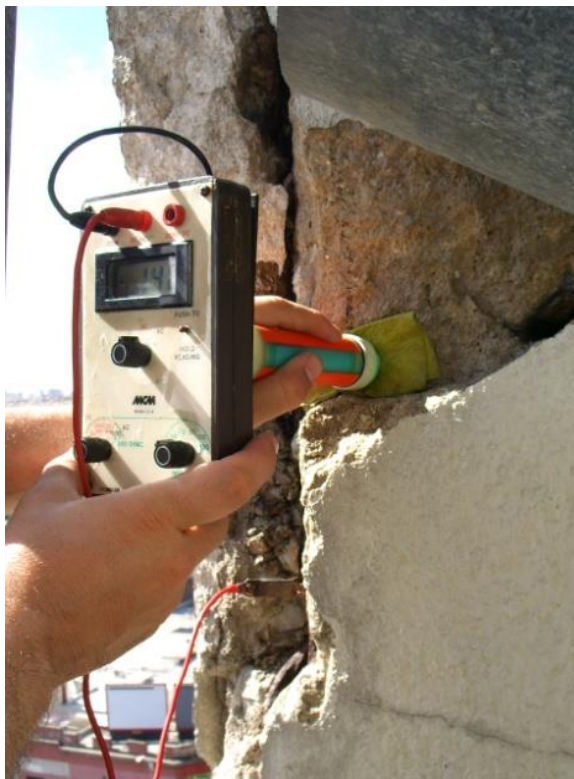
Figura 7. Ensaio de potencial de corrosão utilizando eletrodo de Cu/CuSO₄ (ASTM C 876, 1999).

Este tipo de medida foi conduzido mediante a aplicação de um método eletroquímico não destrutivo que segue o procedimento da ASTM C 876 (ASTM C 876,1999). O equipamento utilizado consiste em um eletrodo de referência de Cu/CuSO_4 ligado a um voltímetro de elevada impedância de entrada, conforme ilustrado na Figura 7. A Tabela 1 expressa os critérios

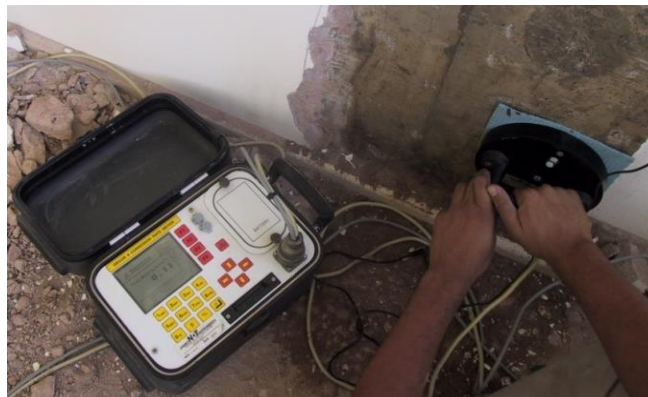
Figura 8. Leitura da velocidade de corrosão com o GECOR.

Para as leituras de velocidade de corrosão foi utilizado um equipamento denominado comercialmente como Gecor, que é um aparelho de medida da velocidade de corrosão in loco, conforme ilustrado na Figura 8.
