Revisión tratadística de las proporciones empleadas en la construcción de la estructura de la iglesia de San Juan bautista en Tiripetío, Michoacán, México. Comentarios a los resultados del análisis estructural a botareles de contrafuertes y su restauración.

J. A. Bedolla Arroyo¹, W. Martínez Molina², E. M. Alonso Guzmán^{1,2}, J. L. Briansó Penalva³

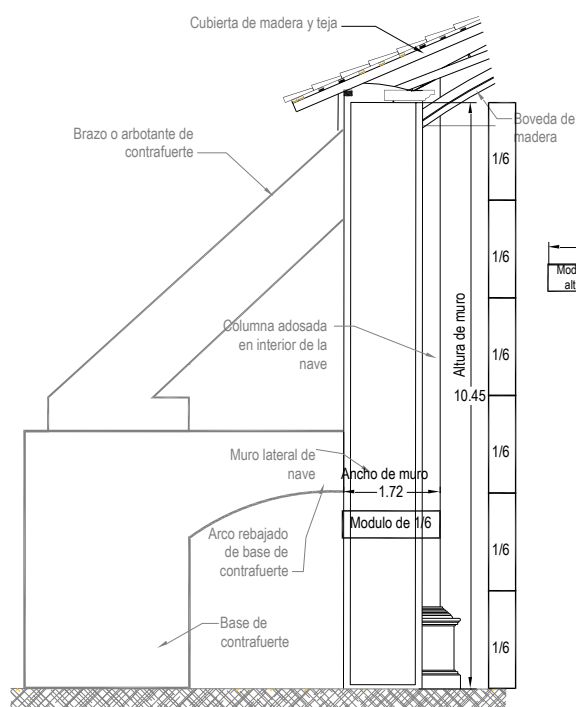
Figura 5. Proporcionamiento según tratados de Vitruvio para la obtención del ancho de los muros.

Según la proporción que indican Vitruvio y Fray Andrés de San Miguel, el ancho del muro deberá ser 1/6 parte de la altura del muro o la altura hasta donde se desplante la bóveda o arcos, en este caso particular tenemos lo siguiente:

caso, la sexta parte (1/6) de la altura del muro corresponde a la proporción de 1.74 m y el espesor real del muro, considerando las columnas adosadas, es de 1.72 m, disposición que en el caso de la parroquia de Tiripetío, se cumple con una mínima diferencia. (Figura 5)

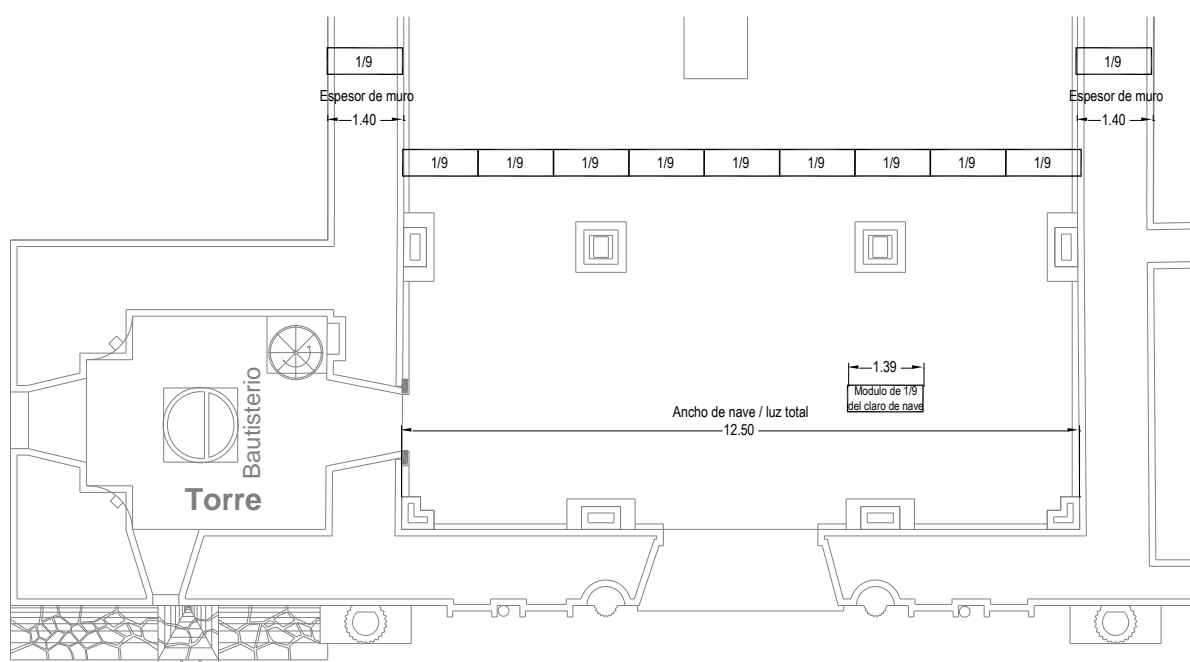
Figura 6. Proporcionamiento según tratado de Alberti para obtención del ancho de los muros

Claro (ancho) total de la nave: 12.50 m
Espesor de muro: 1.40 m
Proporción según Alberti: $12.50 \text{ m} / 9 = 1.39 \text{ m}$
1/9 del claro = 1.388 mts.

Por lo anterior, la proporción de este tratado de construcción también podría cumplir con la edificación analizada, por lo que se considera que su construcción si contempló un conocimiento técnico, de esa época, para su edificación.

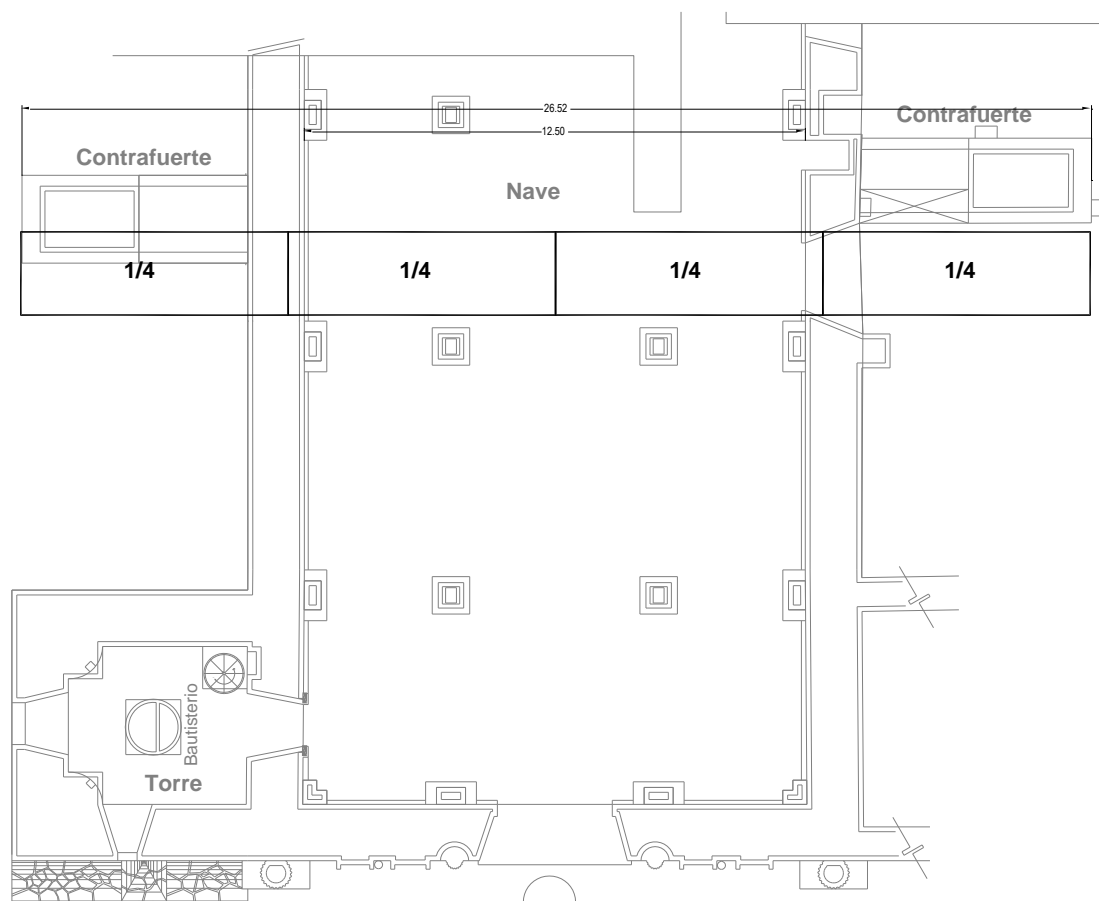
Figura 8. Proporcionamiento según tratado de Simón García para la obtención del ancho de los muros.

En este caso de estudio se encuentra que, en general, la especificación de la geometría de los estribos o contrafuertes está más relacionada con aquellos de los conventos tradicionales del siglo XVI; sin embargo, esta construcción sufrió muchas modificaciones en su esquema espacial y por ende en su sistema constructivo, lo que se observa en el dimensionamiento de la iglesia y de los contrafuertes, donde seguramente se retomó lo dicho por Simón García dividiendo el ancho total del inmueble en cuatro (4) y dando dos partes a la nave y una a cada contrafuerte (Figura 8).
