Evaluación de la capacidad de carga de la estructura de un muelle corroído en el Golfo de México

Load rating assessment of a corroded pier structure in the Gulf of Mexico

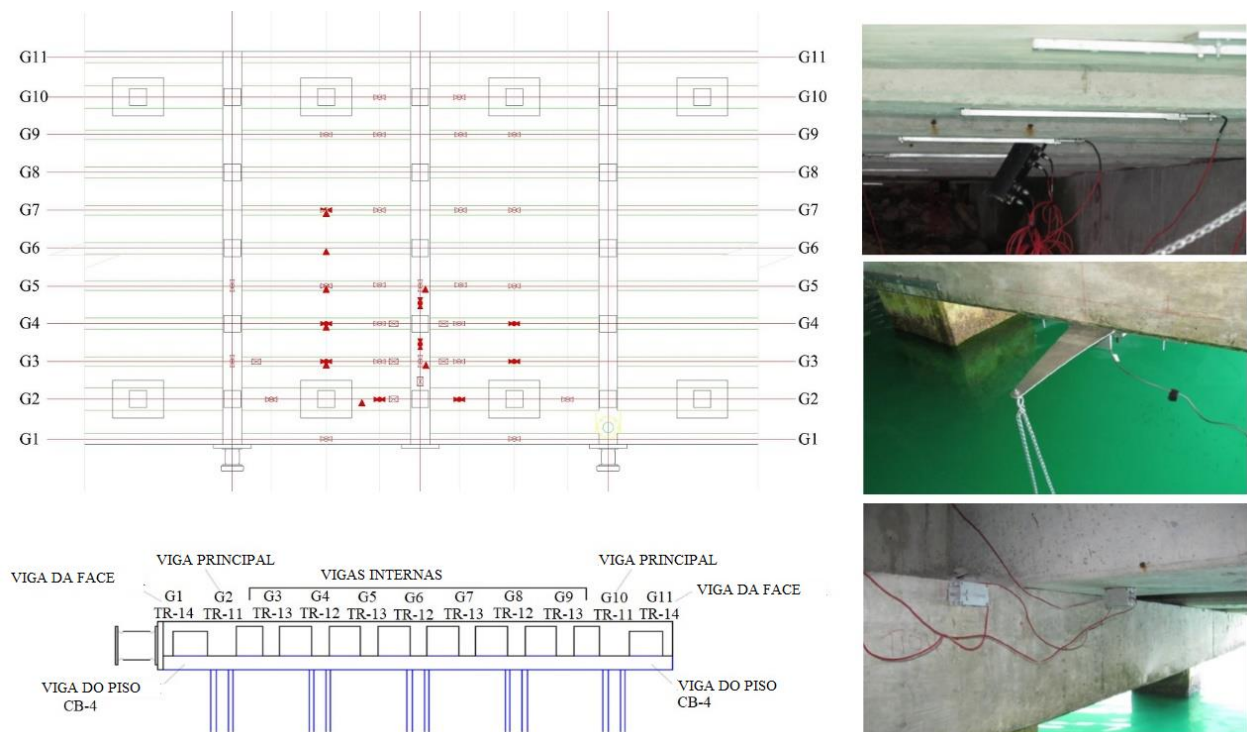
Figura 1. Plano de instrumentación general con ubicaciones de medidores secciones transversales y designación de elementos estructurales. Foto superior: medidores de carga a mitad de tramo; foto central: Sensor de deflexión; inferior: Inclinómetro y sensores de rotación.

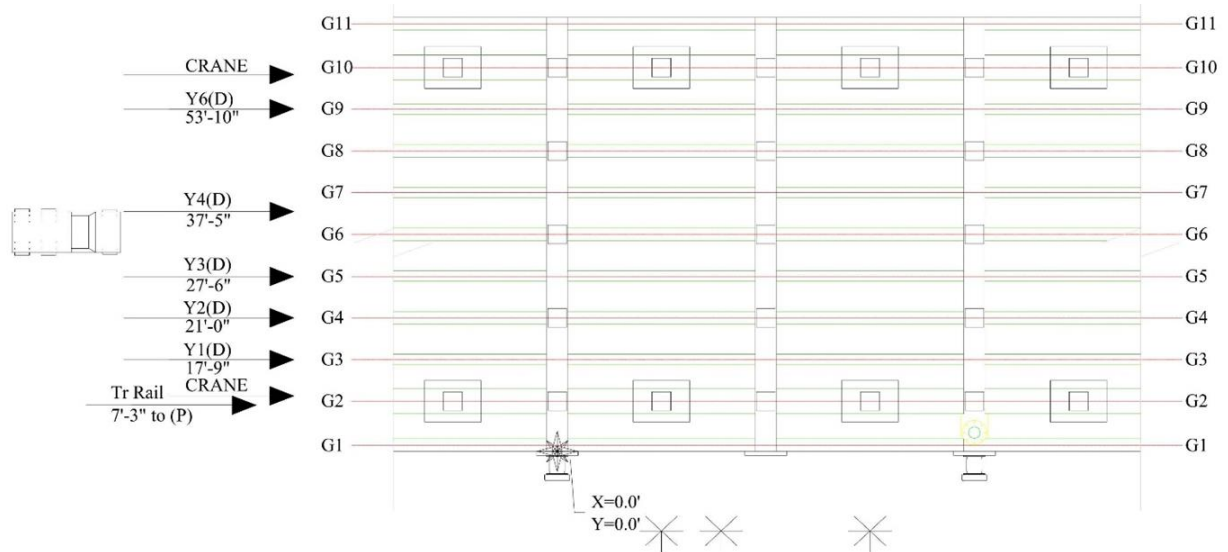
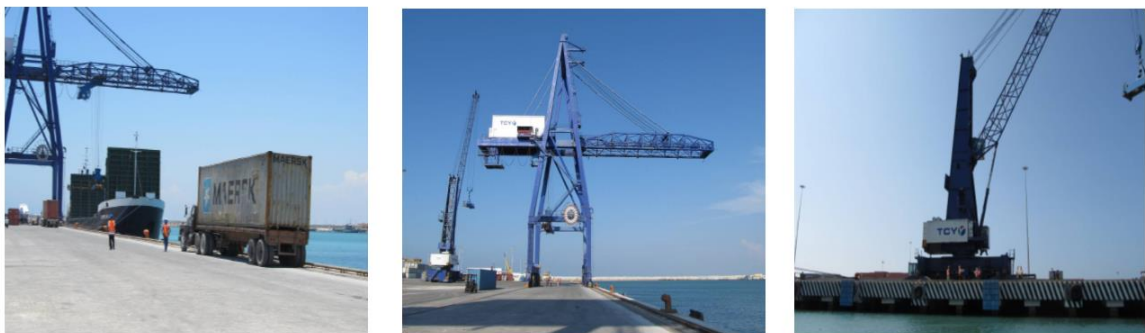
Figure 3. Posición general de camión de carga generada por el camión plan y tipos de carga aplicadas en las pruebas (de izquierda a derecha camión grúas pórtico y Gottwald).

El camión usado en la sección “saludable” pesó 48.18 toneladas, distribuyéndose 3.01 toneladas en el eje 1 (con una separación entre ruedas de 2.03 m), 11.67 toneladas en los ejes 2 y 3 (con una separación de 2.13 m), y 10.63 toneladas en los ejes 4 y 5 (con una separación entre ruedas de 2.13 m). La sección “dañada fue puesta a prueba con un camión de 39.7 toneladas de peso, con una distribución de 3.13 toneladas en el eje 1 (con una separación de ruedas de 2.06 m), 9.91 toneladas en los ejes 2 y 3 (con una separación de ruedas de 2.18 m), y 8.13 toneladas en los ejes 4 y 5 (con una separación de ruedas de 2.18 m. Idealmente los mismos contenedor y camión debieron haberse usado en ambas pruebas, sin embargo, esto no fue factible debido a las operaciones normales del puerto.

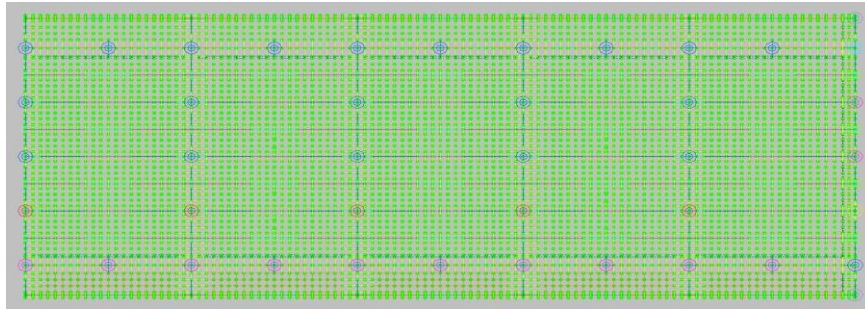
Figure 10. Modelo de elemento finito de la estructura del muelle evaluado.

Siguiendo con los procedimientos de optimización, el modelo “saludable” produjo un coeficiente de correlación promedio de 0.9729, mientras que el modelo “dañado” produjo una correlación promedio de 0.9704. Ambas correlaciones pueden ser consideradas como adecuadas para una estructura de concreto reforzado (R/C) de este tipo. La tabla 3 muestra la exactitud de los valores del modelo y los parámetros usados en el modelo inicial y obtenidos para los modelos finales. Estos valores fueron determinados para establecer los iniciales como teóricos, y los finales ajustándolos a los resultados del modelo finito.
