## Diagnóstico de daños en una edificación de principios del siglo XX en La Habana. Caso de estudio

<sup>1</sup> Departamento de Diagnóstico y Levantamiento. UEB Restaura. Empresa de Restauración del Patrimonio. Oficina del Historiador. La Habana. Cuba.

## **Diagnostic of damage in a building of the early twentieth century in Havana. Case study**

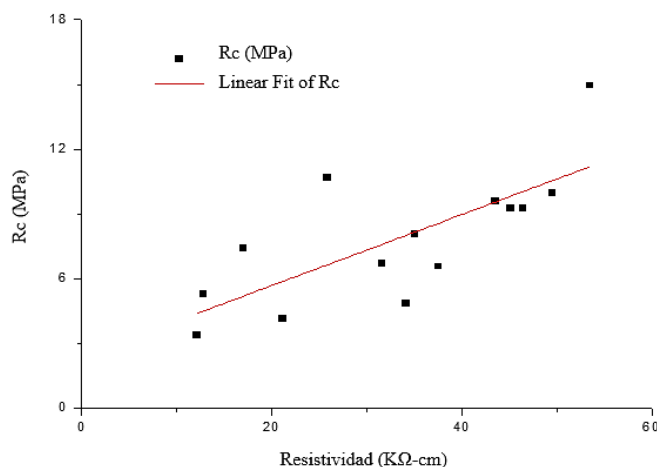
Figura 7. Relación entre la  $R_c$  y la  $\rho$  para las losas de hormigón armado

Otros autores (Ramezaniapour et al., 2011) demostraron que para un mismo diseño de mezcla de material de cemento, existe una relación lineal entre la resistencia a compresión y la  $\rho$  debido a la similitud química de la solución de los poros. Para evaluar la correspondencia entre la permeabilidad del hormigón de las losas de hormigón armado y la  $\rho$  medida directamente en las losas, se correlacionaron ambos resultados a partir de las resistencias de las probetas extraídas. En la Figura 7 se refleja la gráfica obtenida en cuanto a la correlación entre la  $R_c$  y  $\rho$  para las losas de entrespaño del inmueble estudiado.
