Inspeção ao convento de Santa Clara de Asís em Havana. Estudo do seu estado de conservação e propostas de intervenção

An approach to the convent of Santa Clara de Asís in Havana. Study of its conservation status and intervention proposals

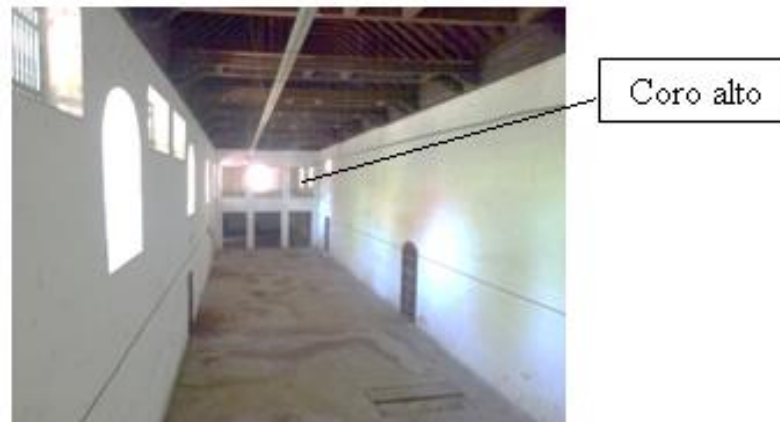
Figura 1. Igreja do convento de Santa Clara, ao fundo o Coro alto.

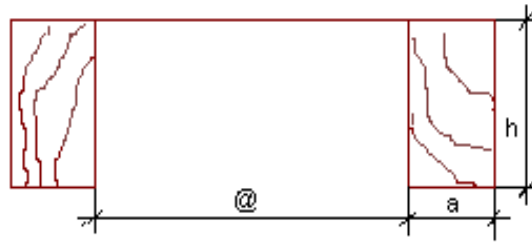
Para determinar as esquadrias dos pares que compõem a estrutura de madeira e o espaçamento entre elas, uma vez que os projetos originais não estão disponíveis, foi utilizada uma linha como elemento de medição. As medições foram feitas no lado lateral e inferior dos elementos. A medição do espaçamento foi feita a partir da face interna dos pares. O esquema das medidas tomadas para esses elementos é mostrado na "Figura 20"

Figura 20. Forma de medir os pares

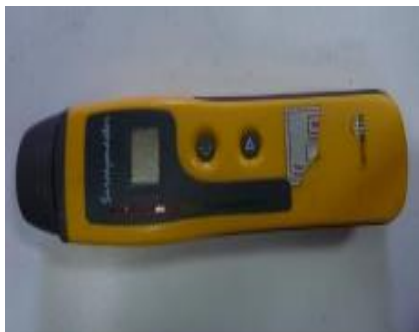
Figura 6. Higrômetro Protimeter Surveymaster SM.

O equipamento possui dois modos de medição: pela cor da barra de LED e pela leitura da porcentagem (%) de umidade contida na madeira. De acordo com a cor na barra, será verde quando estiver em um estado seguro de secagem ao ar, o amarelo representa a borda e vermelho quando a madeira estiver em uma condição desfavorável. A classificação dos níveis de saturação estabelecida pelo fabricante é mostrada na Tabela 2.

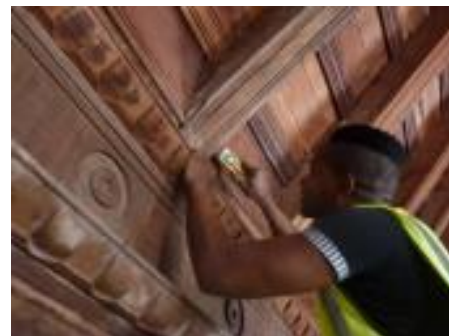
Figura 7. Medição da umidade superficial dos elementos.

Valores superiores a 18% foram detectados em áreas específicas que confirmam a presença de umidade devido a vazamentos no telhado, que é uma das causas fundamentais dos problemas observados. Estas umidades na faixa de 18 a 20% e superiores criam um ambiente favorável para o crescimento de fungos e de outros organismos xilófagos que pode afetar as propriedades mecânicas da madeira.

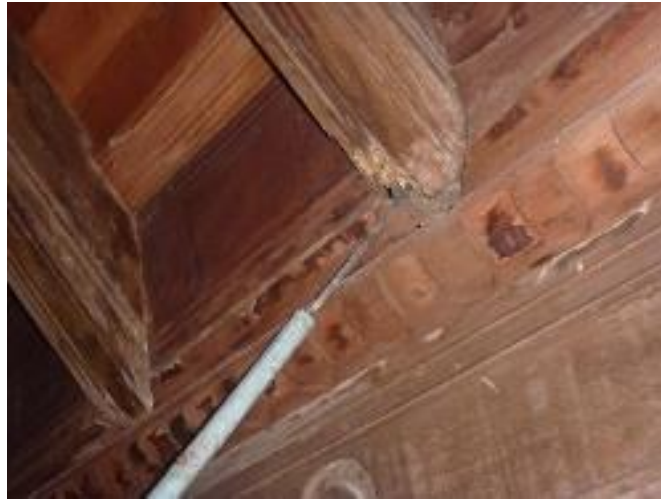
O objetivo do presente ensaio é determinar a condição dos pares na área perto dos tirantes, conforme a medida obtida pela penetração de um perfurador graduado, ver "Figura 24". Este valor depende das características e da dureza específica do elemento de madeira que está sendo analisado. Quando a punção não penetra ou o faz superficialmente, isso significa que o elemento estudado está em boas condições. No entanto, valores mais altos de penetração (entre 2-5 cm) são obtidos se os elementos estiverem podres ou desfibrados. O resultado deste ensaio mostra que as lesões mais comuns identificadas são: desfibramento na região da cabeça dos pares e quadrados, na parte inferior e nas laterais de 70% dos pares que formam as abas do telhado, e outras lesões como fissuras, podridão, lascas e manchas de umidade.

Figura 24. Sondagem de elementos de madeira com punção graduada.

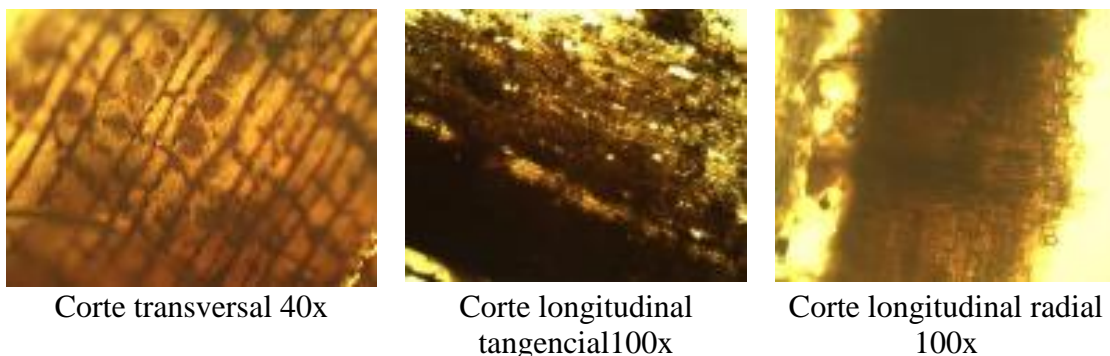
As amostras foram identificados pelo método da anatomia comparativa, que é baseada na comparação entre a morfologia macroscópica das amostras com madeiras padrões, previamente identificadas e classificadas na xiloteca do laboratório de Biologia do Instituto do Historiador. Os caracteres avaliados são: cor, textura, grão, brilho e odor (nas amostras que o possuem) e presença de anéis de crescimento (Carreras e Dechamps, 1995). As amostras foram retiradas da quadra 4, do apoio e da saia D; sendo obtido que o apoio enviesado 4, o friso da saia D e o arrocabe pertencem à espécie *Cedrela odorata*, ver "Figura 28" e a quadra4 pertence à espécie *Tectona grandis*, ver "Figura 29".

Figura 8. Cortes anatômicos da *Cedrela odorata*.

Os cortes histológicos das amostras tomadas, nos sentidos transversal, longitudinal-tangencial e longitudinal-radial, que podem ser observados nas Figuras 28 e 29, permitem corroborar a partir da microscopia, de acordo com o padrão de parênquima da seção transversal, que é melhor apreciado que o parênquima radial, que as espécies madeireiras são cedro e teca, respectivamente. Uma vez identificadas as espécies, a Tabela 3 mostra suas propriedades físico-mecânicas, com base nas informações fornecidas pelo Instituto de Pesquisas Agroflorestais de Cuba, que serão utilizadas na modelagem estrutural no programa SAP 2000 e no cálculo dos reforços.

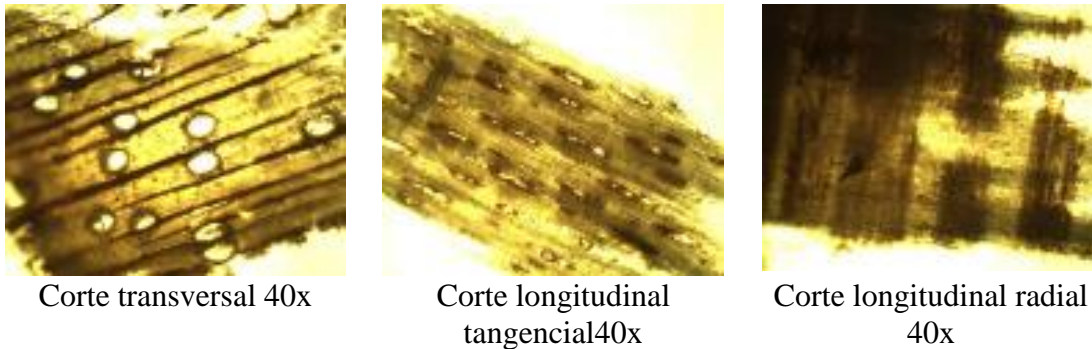
Figura 9. Cortes anatômicos da *Tectona grandis*.

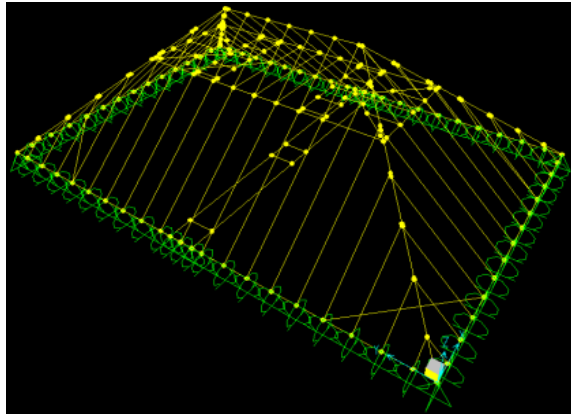
A estrutura foi modelada no programa SAP 2000, veja "Figura 30", levando em consideração para a análise das cargas o próprio peso dos materiais (NC 283: 2003), a carga de uso de cobertura (NC 284: 2003) e carga de vento (NC 285: 2006) de acordo com as combinações de carga da NC 450: 2006.

Figura 30. Modelo da estrutura no programa SAP 2000.

Resultados de modelagem para as tensões axiais no tirante 1: $NT1 = 60,15 \text{ kN}$ e no tirante 2: $NT2 = 52,49 \text{ kN}$, obtido da combinação mais desfavorável.
