Aplicación de la matriz GUT en el análisis de manifestaciones patológicas en construcciones históricas

Application of GUT Matrix in the assessment of pathological manifestations in heritage constructions

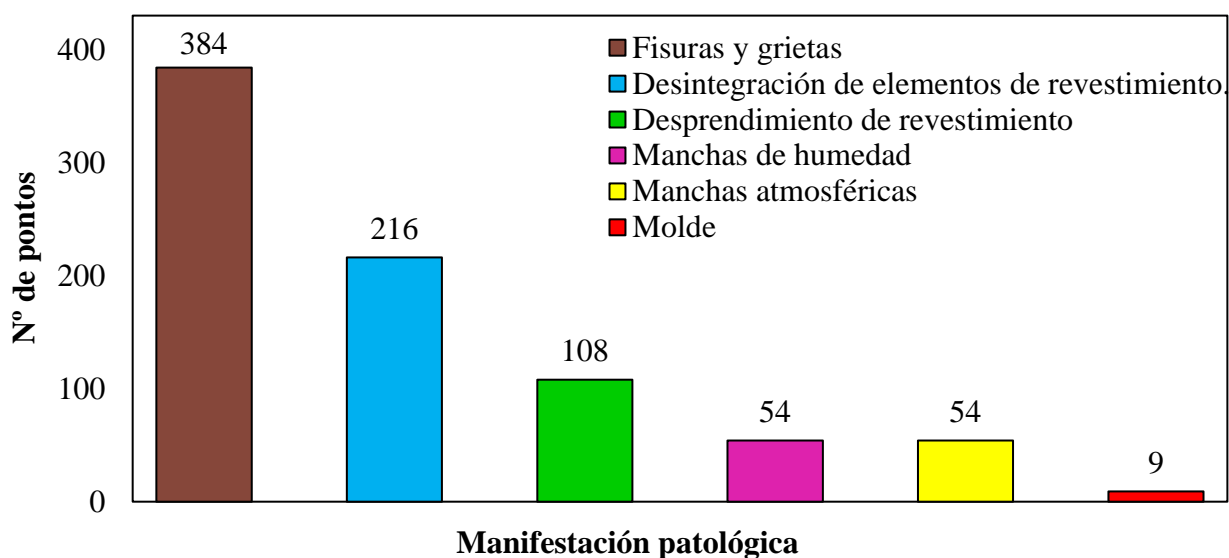
Figura 6. Cuadro de prioridades de la Iglesia de Nuestra Señora del Rosario.

A partir de la aplicación de la lista de verificación GUT Matrix en este edificio, fue posible elaborar el gráfico de prioridad, que se presenta en la Figura 6, donde es posible verificar que las manifestaciones patológicas prioritarias, que deben tratarse primero, son las grietas y grietas en este edificio. El caso en el altar principal de la iglesia, ya que tiene el puntaje más alto, 384 y aún, representa un daño de alta prioridad, de acuerdo con las descripciones en las Tablas 1, 2 y 3 de la Sección 2.

El segundo en el orden de prioridades es el desglose de los elementos del techo, con un total de 216 puntos, y se clasifica como daño medio. El tercero es el desprendimiento del revestimiento de 108 puntos, que también enmarca el grado promedio de daño. Los puntos húmedos y las manchas atmosféricas, ambos con 54 puntos, también se identifican como daños medios. El daño con la gravedad más baja y que se encuentra en la última posición del orden de prioridad es moho / moho, con 9 puntos y poco daño.

En este edificio, el número de manifestaciones patológicas encontradas fue muy pequeño, presentando como objetivo principal y de preocupación, las grietas ubicadas a los lados del altar, que pueden generar, incluso en menor medida, impactos que comprometen parcialmente la funcionalidad del edificio. El pequeño número de daños encontrados está relacionado con el mantenimiento periódico que realiza la administración de la propiedad, ya que es la iglesia más antigua y culturalmente más importante de la ciudad y contribuye mucho a la implementación del turismo histórico.

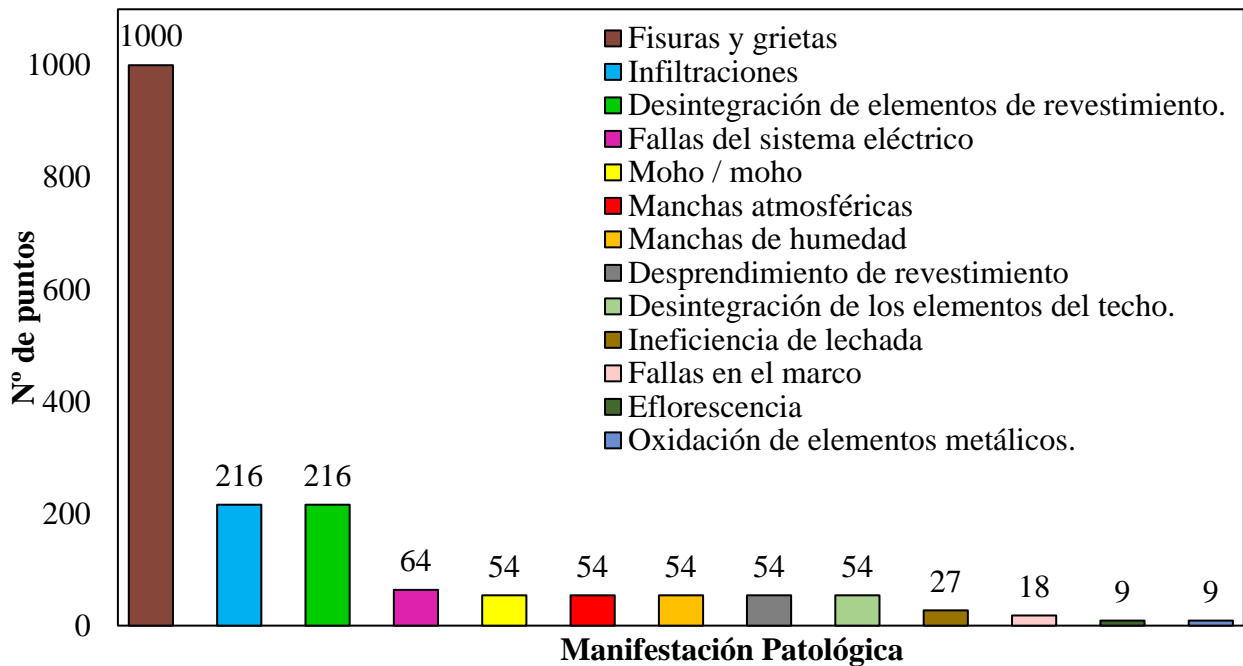
Figura 9. Cuadro de prioridades de la Iglesia de Nossa Senhora dos Dolores.

Los datos obtenidos de la aplicación de la matriz GUT en este edificio se organizaron en el gráfico de prioridad de la Figura 9, donde se puede ver que la manifestación patológica de mayor prioridad es la grieta en el arco central de la nave principal, con un total de 1000 puntos. se clasifica como un daño total, es decir, de extrema gravedad, urgencia de solución y rápida tendencia a la evolución. Además, se encuentra que la diferencia entre este daño y los dos siguientes (infiltración y descomposición de elementos de revestimiento, ambos con 216 puntos cada uno) es bastante alta, correspondiente a 784 puntos, lo que muestra la gravedad de esta grieta.

También vale la pena mencionar que cuatro manifestaciones patológicas presentaron los mismos puntajes (54 puntos), a saber: moho / hongos, manchas atmosféricas, manchas de humedad, desprendimiento del recubrimiento, que muestra manifestaciones patológicas de daño medio, ya que son puntajes bajos. Daño: la ineficiencia de la lechada (27 puntos), la falla del marco (18 puntos), la eflorescencia (9 puntos) y la oxidación de elementos metálicos (9 puntos) entran en la categoría de daño potencial bajo, los dos últimos ocupando las ubicaciones finales

Este edificio fue el que presentó el mayor número de manifestaciones patológicas y este hecho está vinculado a la falta de mantenimiento del bien patrimonial, ya que está prohibido. Además, el daño existente, si no se trata, puede convertirse en problemas más serios que comprometen seriamente la estabilidad y la seguridad de la estructura.

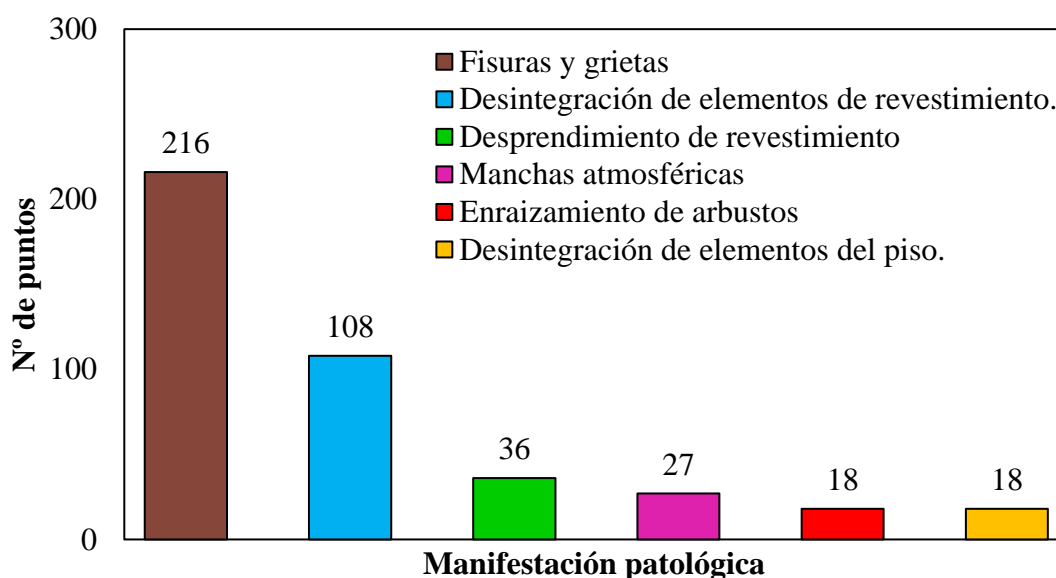
Figura 1. Gráfico de prioridades da Igreja Menino Deus.

Con los resultados de la lista de verificación de la matriz GUT aplicada al edificio, se construyó la tabla de prioridades, que se ilustra en la Figura 12, donde se verifica que la manifestación patológica prioritaria son las grietas, que se pueden observar en la abertura superior de la puerta de la fachada frontal (Figura 10) y también dentro de una pared de la fachada del lado izquierdo (Figura 11 (a)). El puntaje de esta anomalía corresponde a 216 puntos, obtenidos al aplicar el puntaje de Severidad, Urgencia y Tendencia 6 en cada uno, considerando así un daño de prioridad media. El segundo en la tabla de prioridades es el desprendimiento de recubrimiento que tiene un total de 108 puntos, enmarcado como un daño medio. En tercer y cuarto lugar se encuentra el desglose de los elementos del techo y las manchas atmosféricas, con 36 y 27 puntos, clasificados como de riesgo medio y bajo, respectivamente. En las últimas posiciones en el orden de prioridad está el enraizamiento de los arbustos y la descomposición de los elementos del piso, con 18 puntos cada uno, ambos enmarcados como un bajo grado de riesgo.

La Iglesia Menino Deus presentó pocas manifestaciones patológicas y entre las tres inspeccionadas, también presentó el puntaje más bajo en su daño más grave. Estos también podrían estar relacionados con el mantenimiento que realizan sus administradores.

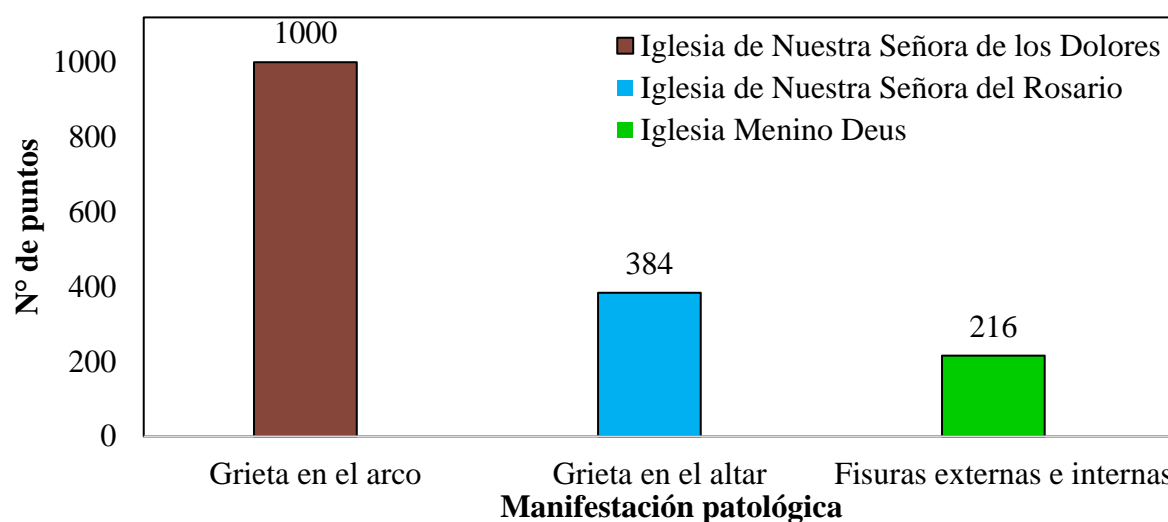
Figura 13. Gráfico comparativo entre el puntaje de las manifestaciones patológicas más severas para cada iglesia.

Al hacer un análisis comparativo de las manifestaciones patológicas enumeradas primero para cada iglesia y tomando como parámetro sus puntos totales, tenemos que entre los tres edificios que presentaron el daño más grave fue la Iglesia de Nuestra Señora de los Dolores con unos 1000 puntos en total por la grieta en el arco central de la nave principal. La segunda más grave fue la Iglesia de Nuestra Señora del Rosario con un total de 384 puntos también por una grieta en el altar principal. Y finalmente, el tercero más serio fueron las grietas en la fachada frontal, cerca de la apertura de las ventanas superiores, en la parte inferior de un pilar de la torre y en las paredes de la parte interior de la Iglesia Menino Deus, con un total de 216 puntos. La Figura 13 muestra la comparación entre el daño más severo de estas iglesias.
