Inspección y evaluación de sistemas de techado: un estudio de caso

Inspection and evaluation of roofing systems: a case study

Para este trabajo se propone la inspección y evaluación de los sistemas de cobertura del Bloque C - Departamento de Ingeniería Civil y Ambiental (ENC) de la Facultad de Tecnología (FT) de la Universidad de Brasilia - UnB que tiene un área total de 17,500m² ubicada en el Campus. Universidad Darcy Ribeiro, ala norte, a orillas de la carretera L3. La identificación del Bloque C, en el medio de todos los FT, se resalta en rojo en la Figura 1:

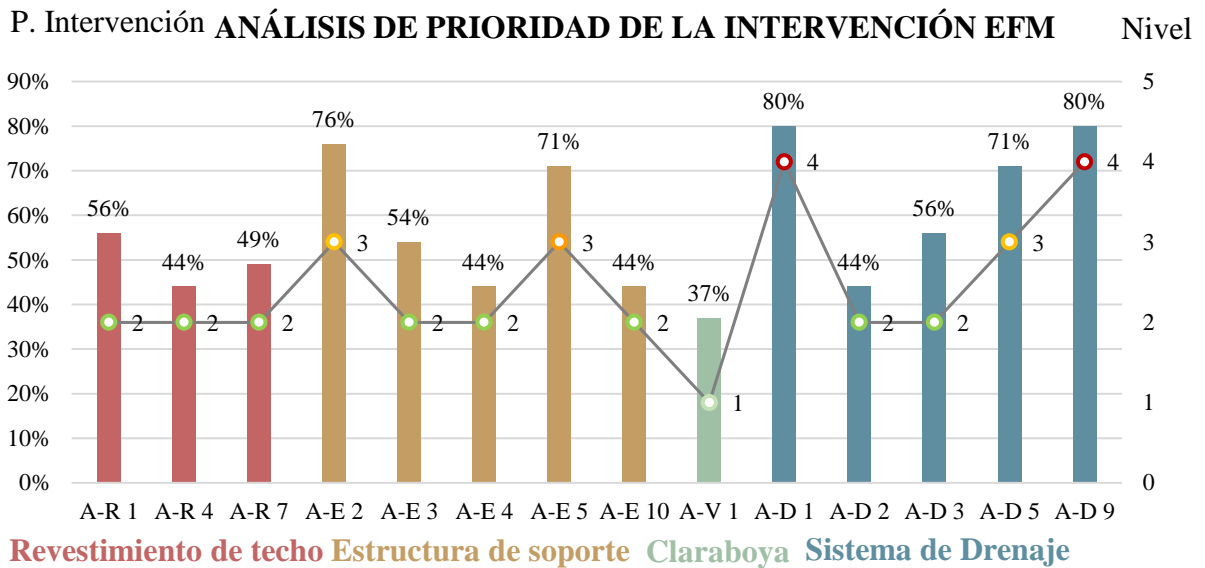
La Figura 12. Prioridad de intervención de EFM (Autor, 2018).

Se observa que la estructura de soporte y el sistema de drenaje obtuvieron los niveles más altos de prioridad de intervención. Esto significa que para los niveles 3 y 4 encontrados en el EFM resultó en una prioridad de intervención en el rango del 70% al 80%.

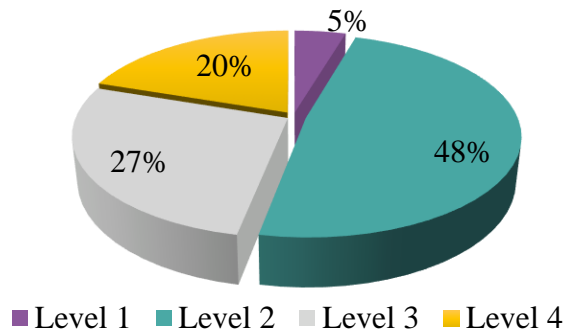
La Figura 13 muestra un gráfico con la distribución de los niveles de prioridad de intervención. Vale la pena señalar que el nivel 3 requiere acciones a corto plazo, y concentra un total del 27% de las anomalías, mientras que el nivel 4 es una acción prioritaria inmediata, se obtuvo un total del 20%. Por lo tanto, la intervención prioritaria dada en el nivel 3 y nivel 4 corresponde a casi el 50% del total de anomalías observadas, concentradas en grietas, fallas, suciedad superficial y puntos sin drenaje.

La Figura 13. Distribución de los niveles de prioridad de intervención de anomalías detectadas (Autor, 2018).
