## El incendio y colapso del edificio Wilton Paes de Almeida en São Paulo, Brasil: lecciones aprendidas

P. Helene<sup>1\*</sup>

El objetivo de este trabajo fue realizar un diagnóstico que explique el mecanismo de colapso, en apenas 80 minutos, del edificio Wilton Paes de Almeida, lo cual fue sorprendente para la ingeniería del concreto estructural. Incendios anteriores, como el del Edificio Andraus, el Joelma y la Gran Avenida, resistieron más de 4 h de fuego sin derrumbarse y se encuentran actualmente en uso. Para entender ese colapso inusitado, se realizó una investigación experimental de las características y propiedades del concreto y de la armadura empleados en esa estructura, con base en un "proyecto estructural hipotético" que consideró las características reales de los materiales empleados. A partir del diagnóstico se establecieron recomendaciones para que casos como éste no se repitan.

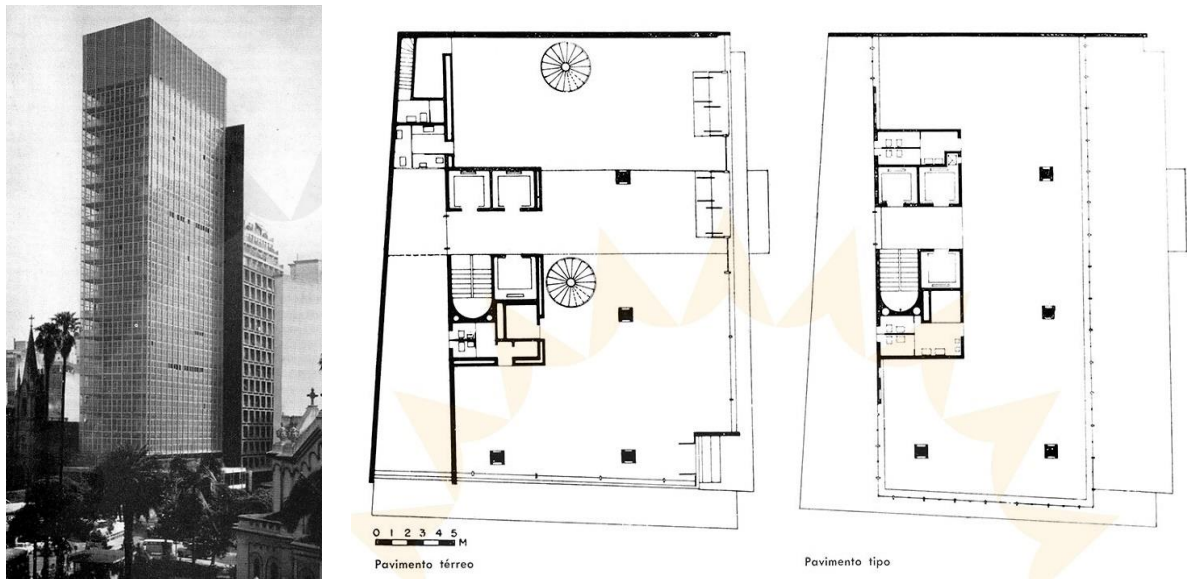
Con las características del típico edificio miesiano, tenía una estructura de hormigón armado, con solo cuatro (4) columnas/pilares empotrados de hormigón armado con sección "H", que soportaba losas de hormigón acanalado en la región central y un voladizo de losa masiva en la periferia (Figura 1). En la fachada, el grosor delgado de las losas hizo posible utilizar un marco de ventana de aluminio igualmente delgado que fija las láminas de vidrio verde de la casa Rayban, sistema ese denominado de piel de vidrio.

Figura 1. Vista del edificio Wilton Paes de Almeida y planos de planta baja y tipo (fuente: Acrópole Magazine, 1965)

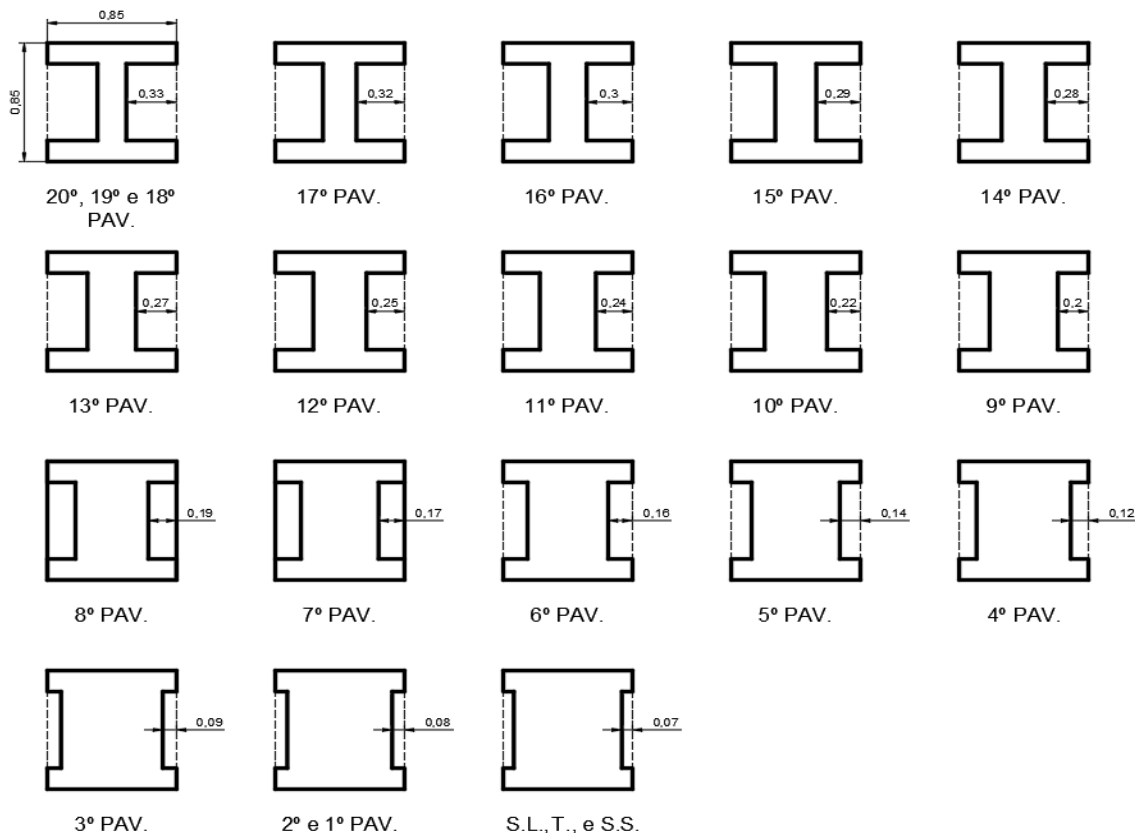
Bajo un arduo trabajo de anamnesis para obtener información y diseños del edificio, algunos planos arquitectónicos que describen la geometría de los pilares se encontraron en los registros de FAU.USP (Facultad de Arquitectura de la Universidad de São Paulo). De manera interesante y sorprendente, la sección exterior de las columnas/pilares era cuadrada y constante con 85 cm de lado, pero su robusta sección transversal en forma de H era escalonada y variable de piso a piso. Además, dos caras opuestas definieron un "shaft" (fuste/hueco) que era continuo a lo largo de la altura de la columna, desde el subsuelo hasta el techo, como se muestra en la Figura 5. Estos huecos fueron diseñados y construidos para alojar la circulación del aire acondicionado central.

Figura 5. El escalonamiento de las columnas/pilares  
(fuente: proyecto de arquitectura ejecutiva encontrado en la biblioteca FAU.USP)

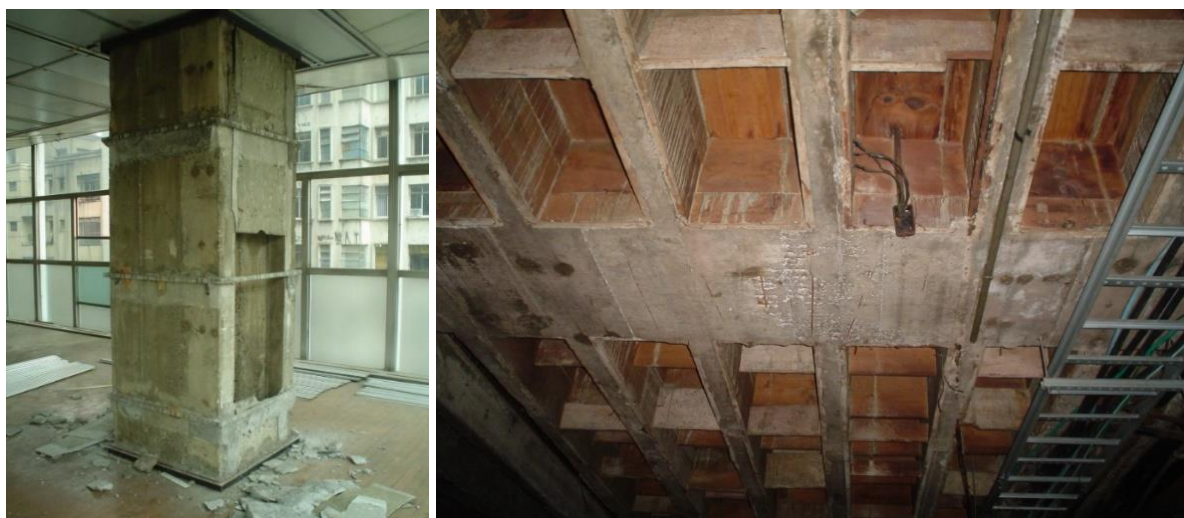
Figura 6. Columna de hormigón, donde se puede ver la "H", que en realidad es un hueco para aire acondicionado y la losa y vigas. (fuente: colección personal de Leandro Coelho)

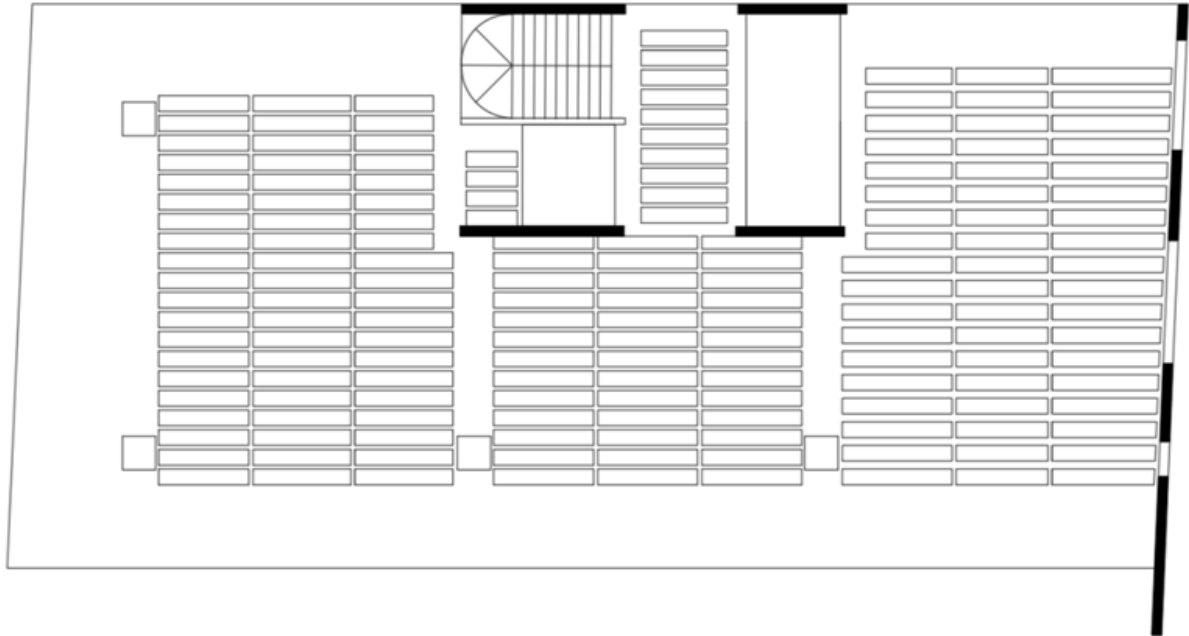
6 cm (Figura 7). Las costillas tenían 10 cm de ancho y 28 cm de alto hasta el fondo de la losa o la mesa superior, y estaban separadas cada 50 cm. Desde las columnas/pilares hasta el límite donde se instaló la piel de vidrio, la losa estaba en equilibrio, con una sección triangular masiva que se reducía en función de la distancia a la columna/pilar (Figura 8).

Figura 7. Esquema de la losa nervada (Fuente: FAU-USP)

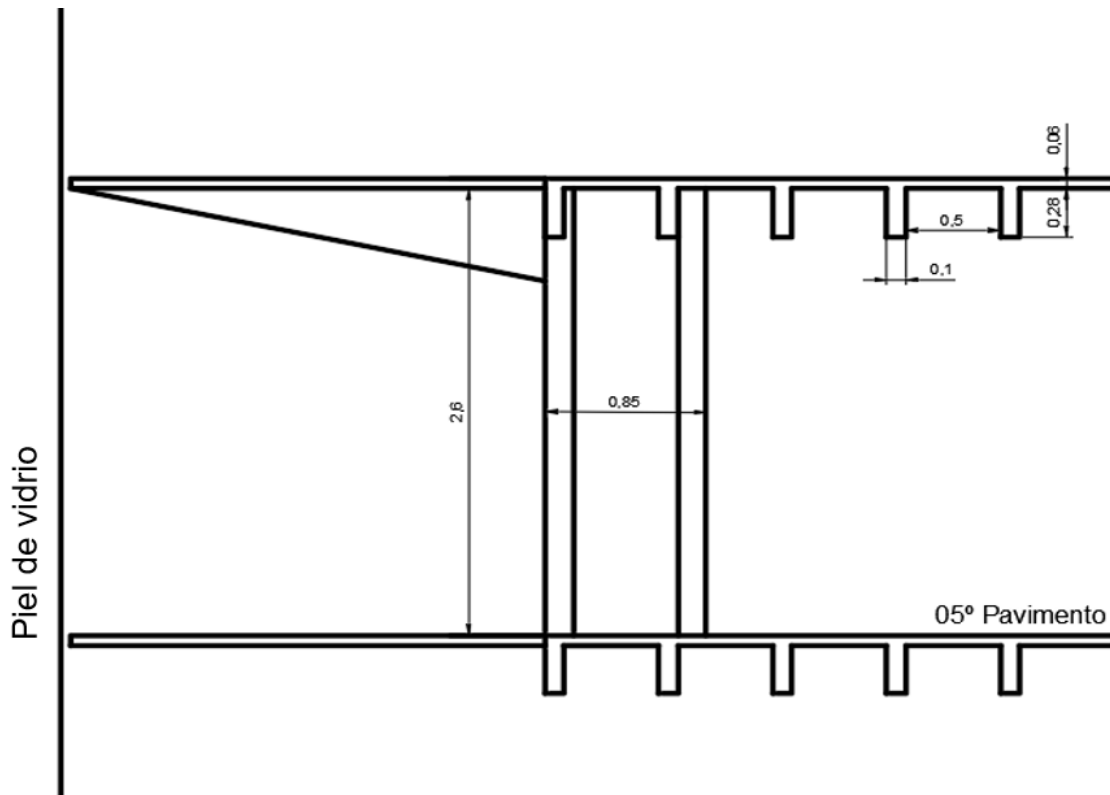
Figura 8. Corte de la losa nervada (Fuente: FAU-USP)

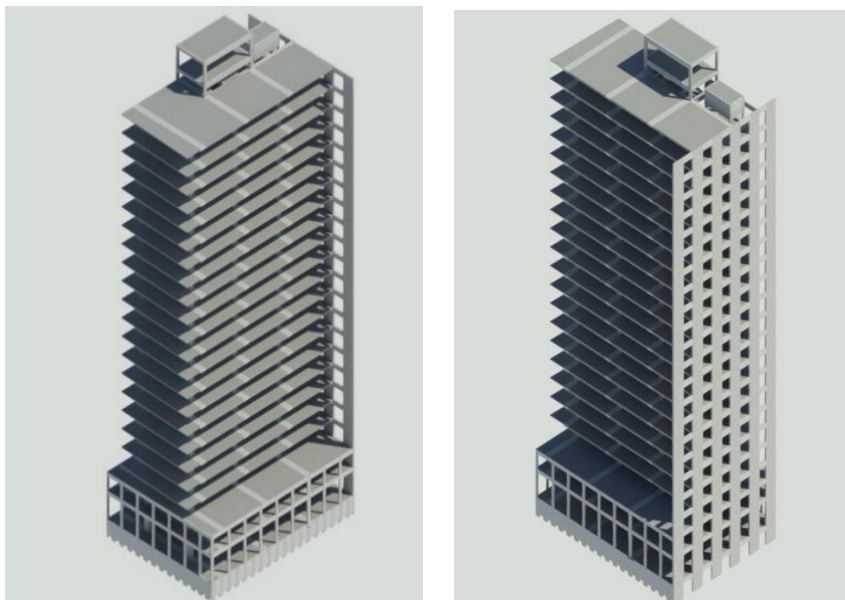
Por lo tanto, el sistema estructural principal de la estructura, responsable de su estabilidad, estaba compuesto por columnas/pilares de concreto con sección "H", formando pórticos en una sola dirección con vigas con bandas, a la misma altura de la losa, agregadas a las paredes de concreto de las cajas de ascensor y escalera. Además, una gran pared reticulada, compuesta por columnas/pilares, vigas y mampostería, formando una pared estructural de divisa con un vecino, como se puede observar en el modelo hipotético presentado en la Figura 9.

Figura 9. Perspectivas frontal y posterior de la estructura de Ed. Wilton Paes de Almeida (fuente: interpretación de proyectos existentes en FAU-USP, SPU y Acrópole Magazine).

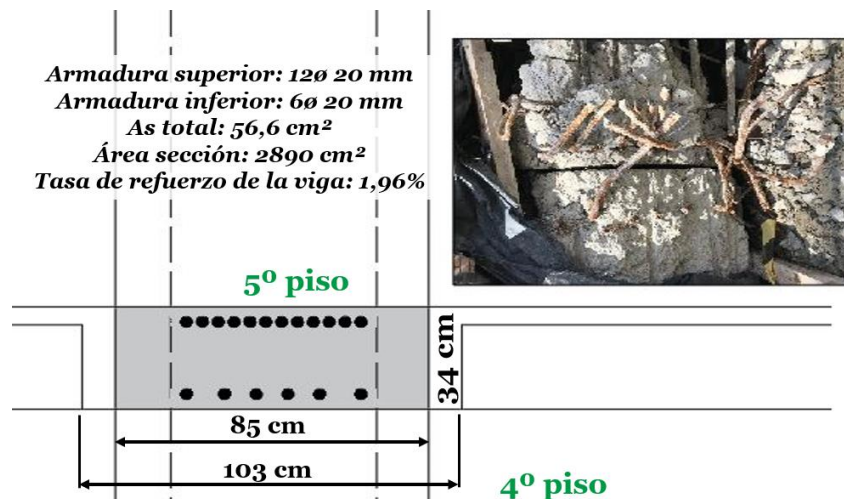
Todavía en la sección de columna recogido, se encontró la intersección pilar-losa, y su armadura evidente. Por lo tanto, fue posible determinar la disposición del refuerzo en la viga que soportaba la losa (Figura 12).

Figura 12. Configuración del refuerzo de la viga (idealizado).

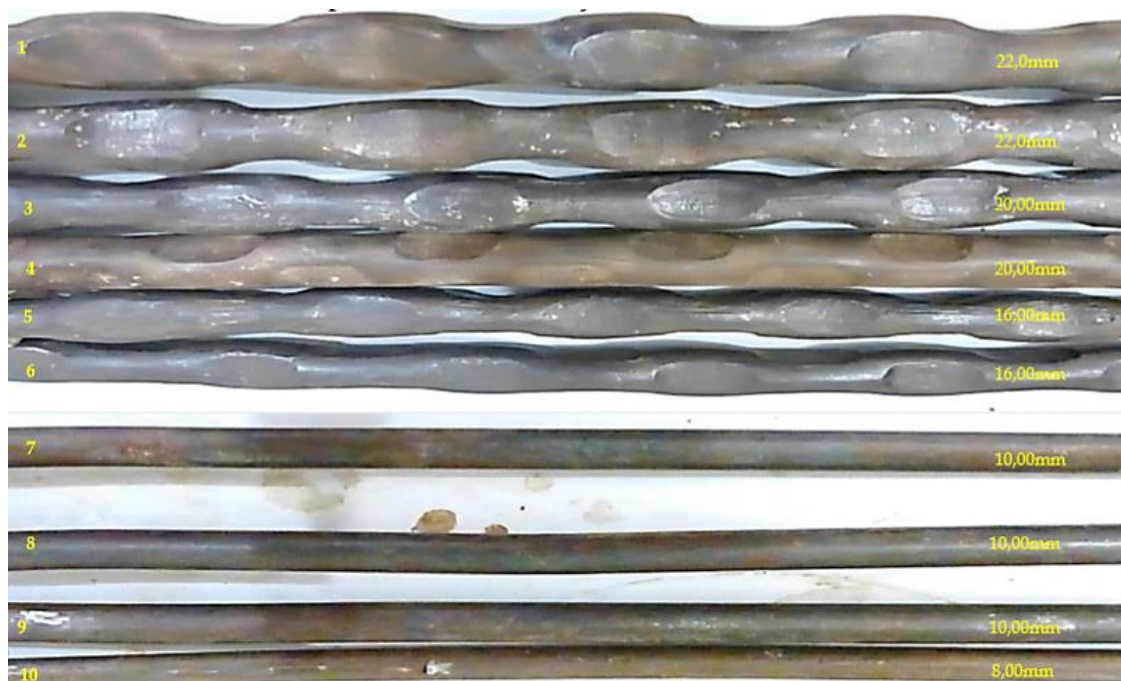
El acero utilizado en el refuerzo WPA era de dos tipos, y fueron nombrados con muescas y lisos debido a su conformación superficial. Debido a su forma original, las barras "con muescas" con depresiones presentadas uniformemente varían su angulación en 90 °, como se muestra en la Figura 14.

Figura 14. Clasificación de muestras de acero según su calibre (fuente: Arcelor Mittal)
