ALCONPAT Internacional

Revista ALCONPAT

A. H. Oroza, R. G. Hernández: Diagnóstico de daños en una edificación de principios del siglo XX en La Habana. Caso de estudio. 336 - 349

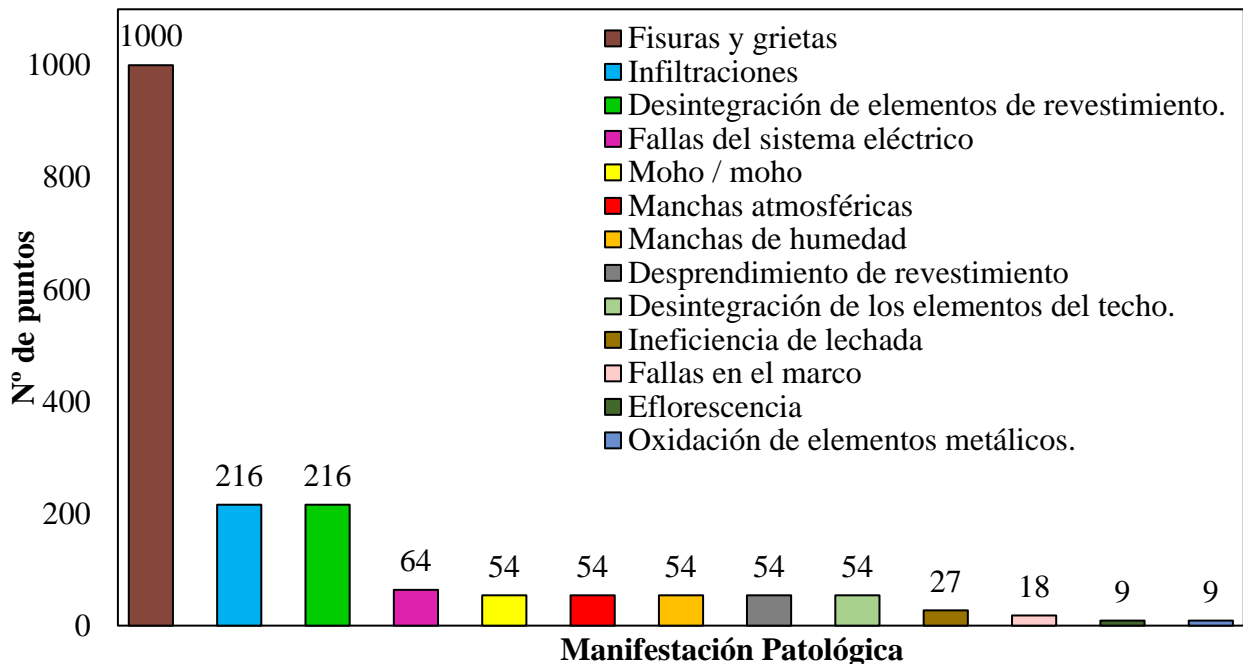
Los datos obtenidos de la aplicación de la matriz GUT en este edificio se organizaron en el gráfico de prioridad de la Figura 9, donde se puede ver que la manifestación patológica de mayor prioridad es la grieta en el arco central de la nave principal, con un total de 1000 puntos. se clasifica como un daño total, es decir, de extrema gravedad, urgencia de solución y rápida tendencia a la evolución. Además, se encuentra que la diferencia entre este daño y los dos siguientes (infiltración y descomposición de elementos de revestimiento, ambos con 216 puntos cada uno) es bastante alta, correspondiente a 784 puntos, lo que muestra la gravedad de esta grieta.

Figura 9. Cuadro de prioridades de la Iglesia de Nossa Senhora dos Dolores.

También vale la pena mencionar que cuatro manifestaciones patológicas presentaron los mismos puntajes (54 puntos), a saber: moho / hongos, manchas atmosféricas, manchas de humedad, desprendimiento del recubrimiento, que muestra manifestaciones patológicas de daño medio, ya que son puntajes bajos. Daño: la ineficiencia de la lechada (27 puntos), la falla del marco (18 puntos), la eflorescencia (9 puntos) y la oxidación de elementos metálicos (9 puntos) entran en la categoría de daño potencial bajo, los dos últimos ocupando las ubicaciones finales

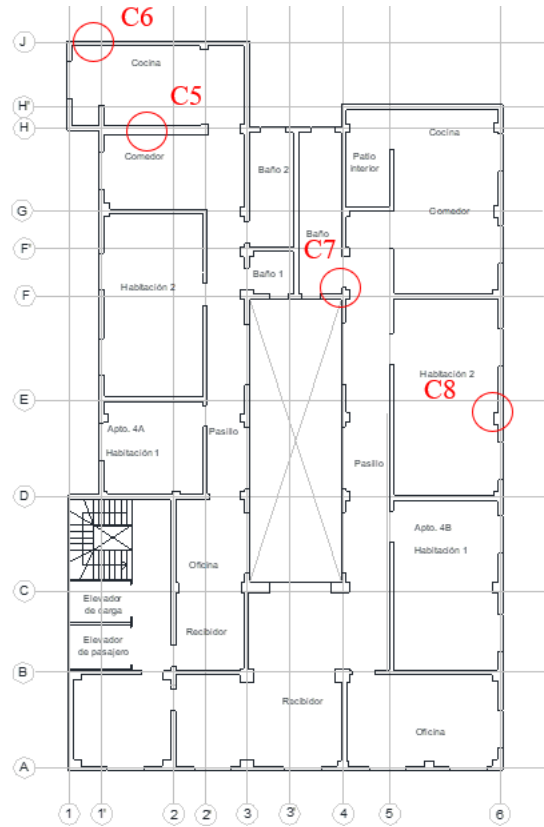
En el caso de la cala C1, el perfil se encuentra acompañado por un refuerzo tipo escalerilla con barras de 10 mm de diámetro que también presenta corrosión. En el quinto nivel, al ejecutar las calas (Figura 11) se observó que el refuerzo de la columna que corresponde a la C6, es una armadura de acero ordinario que aún conserva su color gris metálico. En las calas C5, C7 y C8 se observó corrosión con pérdida de sección en los refuerzos constituidos por perfiles tipo I.

Figura 11. Ubicación de las calas en el 5to nivel

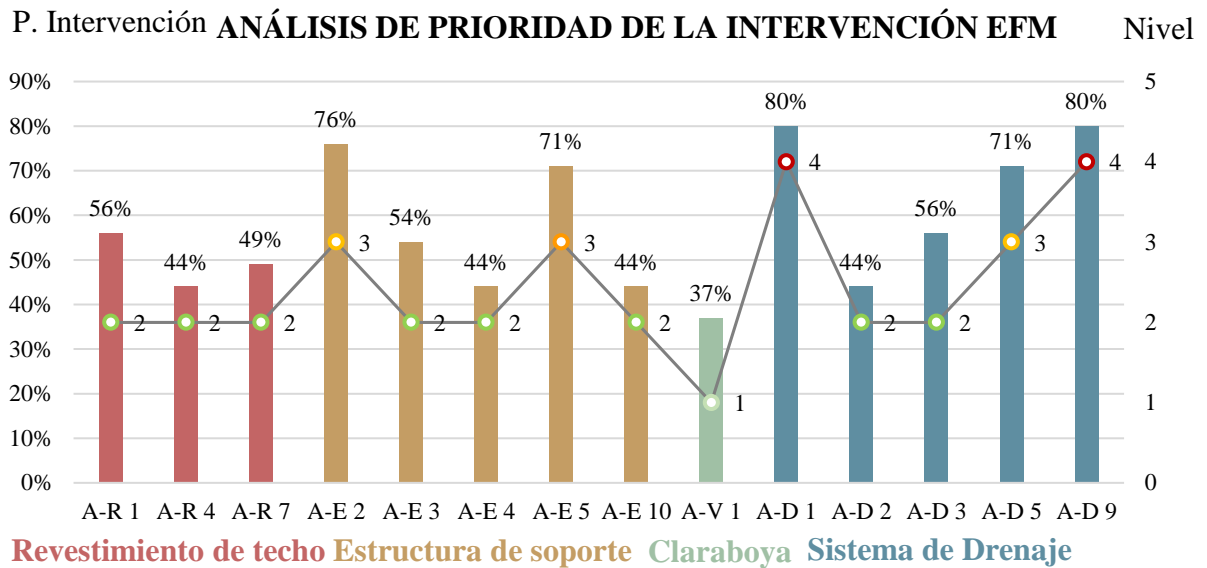
Además de las tablas y soluciones presentadas, también se analizaron las anomalías que obtuvieron niveles más altos de prioridad de intervención. La Figura 12 a continuación, que muestra la contribución relativa de cada anomalía a la muestra total de anomalías detectadas en la cubierta plana, también permite medir el nivel de prioridad de intervención de las anomalías por parte del EFM.

La Figura 12. Prioridad de intervención de EFM (Autor, 2018).

Se observa que la estructura de soporte y el sistema de drenaje obtuvieron los niveles más altos de prioridad de intervención. Esto significa que para los niveles 3 y 4 encontrados en el EFM resultó en una prioridad de intervención en el rango del 70% al 80%.

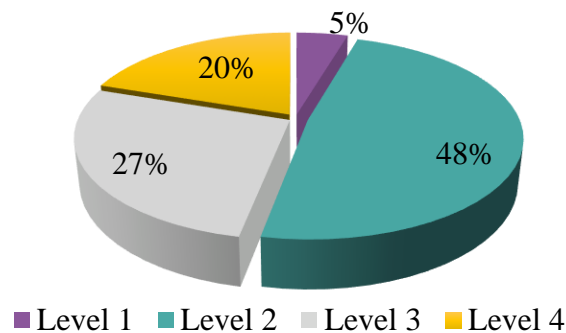
La Figura 13 muestra un gráfico con la distribución de los niveles de prioridad de intervención. Vale la pena señalar que el nivel 3 requiere acciones a corto plazo, y concentra un total del 27% de las anomalías, mientras que el nivel 4 es una acción prioritaria inmediata, se obtuvo un total del 20%. Por lo tanto, la intervención prioritaria dada en el nivel 3 y nivel 4 corresponde a casi el 50% del total de anomalías observadas, concentradas en grietas, fallas, suciedad superficial y puntos sin drenaje.

La Figura 13. Distribución de los niveles de prioridad de intervención de anomalías detectadas (Autor, 2018).
