## Incendios en estructuras de concreto – Casos de estudio significativos ocurridos en São Paulo

## Fires in concrete structures - Significant case studies in São Paulo

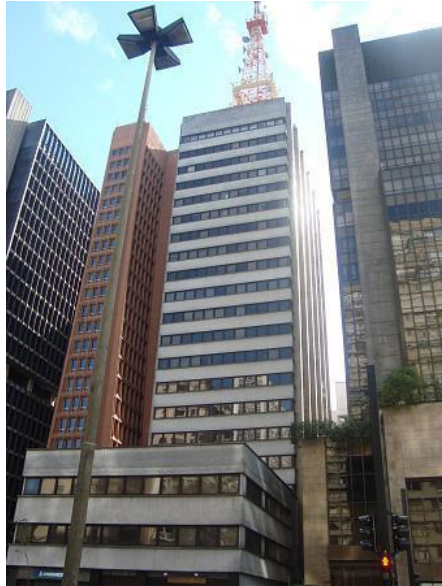
El caso del incendio del edificio Grande Avenida, que ocurrió en São Paulo en 1981, ilustrado en las Figuras 1, 2 y 3, que se desarrolló severamente en dos pisos consecutivos de su podio frontal, evidenció que los esfuerzos de expansión térmica de los elementos estructurales de concreto que componían las vigas y losas de estos pavimentos, encontraron en la torre la rigidez necesaria para dirigir el esfuerzo de expansión térmica a los pilares de gran sección en la parte frontal del podio, causando el colapso de los mismos.

Figura 1 - Edificio Grande Avenida, destacando el podio frontal asociado con la torre de 22 pisos

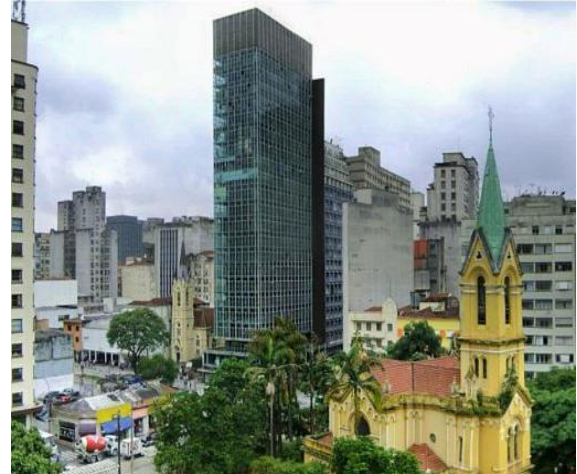
El caso del incendio del edificio Wilton Paes de Almeida, que ocurrió en São Paulo en 2018, ilustrado en las Figuras 4, 5 y 6, que concomitantemente dominaron una decena de pisos, evidenció la coincidencia de dos factores dañinos que llevaron a la ruina total de su estructura de concreto solo 80 minutos después del inicio del incendio: los esfuerzos de expansión térmica de los elementos estructurales de concreto que formaban las vigas y losas de los pisos afectados por el incendio, encontró en el su lado compuesta de una pared estructural (hermanada con un gran bloque de construcción) la rigidez necesaria para dirigir el esfuerzo de expansión térmica a los pilares que componían la estructura del edificio, especialmente aquellos asociados con el núcleo de circulación central; La distribución asimétrica del conjunto de columnas determinó la dirección predominante de este esfuerzo hacia las columnas integradas con el núcleo central de circulación (Helene, 2018). Esta situación causó la ruina de estos pilares y, en consecuencia, causó el colapso de toda la estructura. Esta situación se agravó aún más por el diseño estructural imprudente de la estructura de hormigón en su conjunto, que actualmente no cumpliría con el estándar brasileño para dimensionar estructuras de hormigón.

Figura 4 - Edificio Wilton Paes de Almeida, situado en el centro de Sao Paulo

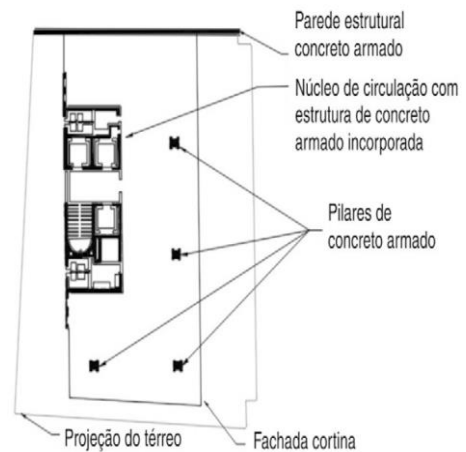
Figura 6 - Plano esquemático del pavimento tipo Wilton Paes de Almeida

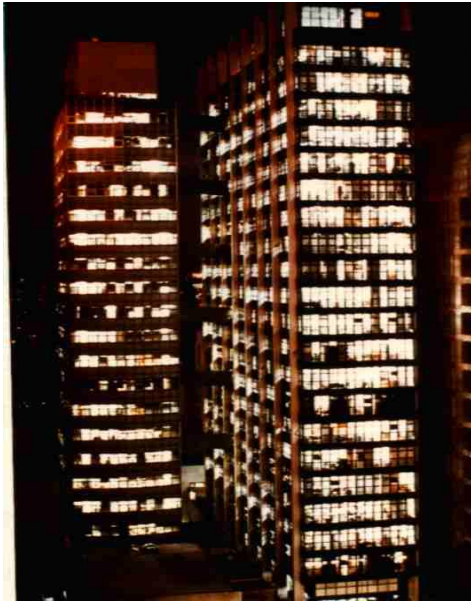
El caso de incendio mas impresionante reportado aquí, debido a la gran área de construcción concomitantemente construida con fuego (más de 20,000 m<sup>2</sup>), que definió el colapso de parte de la estructura de concreto, ocurrió en São Paulo en 1987 y se ilustra en las Figuras 7, 8, 9, 10, 13, 14, 15, 16 y 17. Este caso se discute en la sección siguiente.

Figura 7 - Edifícios Sede I y Sede II de Companhia Energética de São Paulo - CESP

Aunque solo una parte de la estructura del edificio de la Sede II fue al colapso, dividiéndola en dos, el resto de su estructura, así como la estructura de la Sede I, sufrieron daños muy graves, de manera que, después del incendio, se corría el riesgo inminente de colapso total de los dos edificios. Esta situación justificó la urgente necesidad de demolición de los dos edificios.
