Recomendações para reabilitação e proteção contra a corrosão de uma ponte metálica de 100 anos de idade (Durgadee) sobre um rio fortemente poluído perto de Mumbai, Índia

Recommendations for rehabilitation and corrosion protection of a 100-year-old steel bridge (Durgadee) across heavily polluted river near Mumbai, India

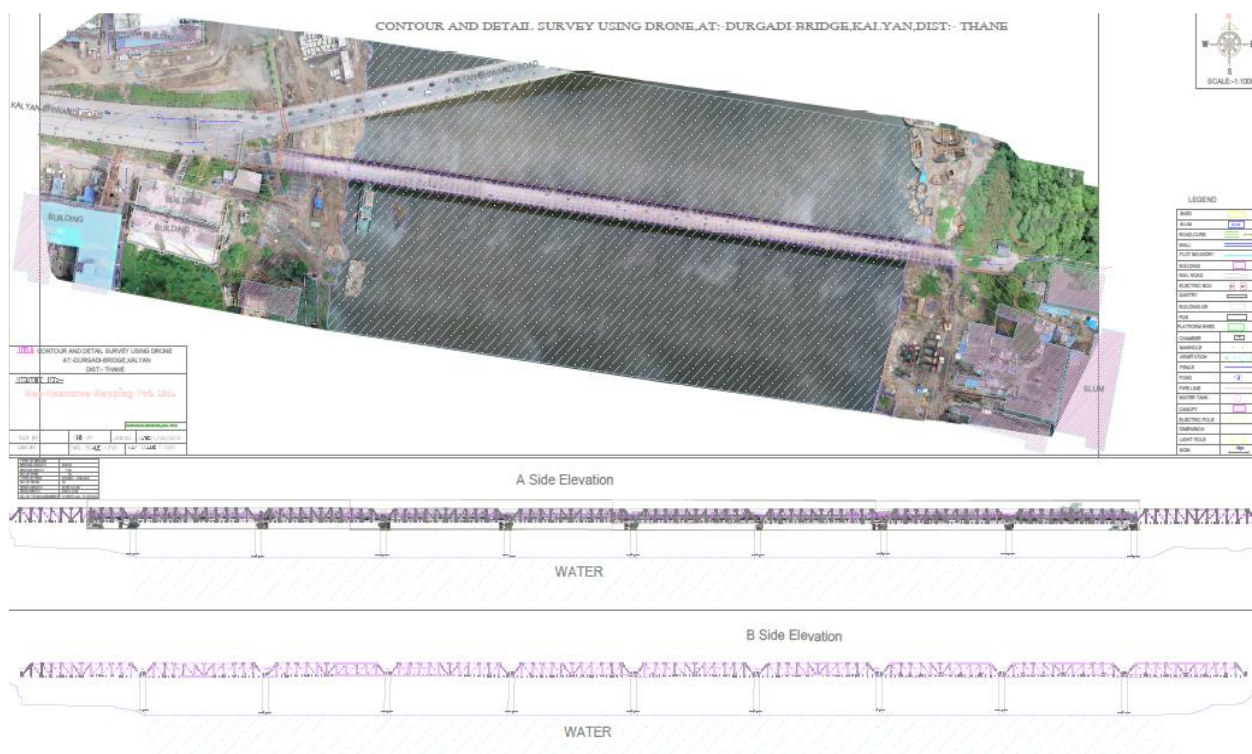
Figura 4. Mapa de pesquisa por drone da ponte

Às vezes, defeitos de fabricação e falhas de projeto podem ser percebidos através de um tour por drone, conforme ilustrado na figura 4.
