Documentação das manifestações patológicas do Pórtico do Batismo Cultural de Goiânia - monumento histórico *Art Déco*

Este artigo tem o objetivo de apresentar a metodologia para a inspeção e o mapeamento das manifestações patológicas no monumento Pórtico do Batismo Cultural de Goiânia. É um monumento do início dos anos 40 do século XX, representante do estilo arquitetônico art déco. No ano de 2003 esse monumento foi tombado pelo Instituto do Patrimônio Histórico e Artístico Nacional, porém apesar do seu inestimável valor histórico, a estrutura apresenta diversas manifestações patológicas. Para alcançar esse objetivo foram realizados os seguintes procedimentos: (1) inspeção visual; (2) registro fotográfico; (3) anamnese e (4) ensaios. Os ensaios realizados foram esclerometria, pacometria e medição de deformações. As principais manifestações patológicas identificadas foram fissuração, destacamento de argamassa, corrosão de armaduras e deformação.

Documentation of the pathological manifestations of the Portico of the Cultural Baptism of Goiânia - *Art Déco* historical monument

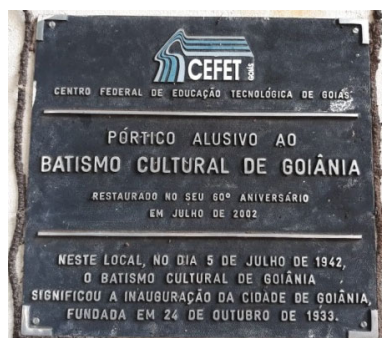
Figura 16. Placa de identificação do Pórtico

Em relação aos planos de manutenção e relatórios dos acompanhamentos das manutenções, foi relatado que estes não existiam, assim como o projeto original do Pórtico. Próximo ao Pórtico foi encontrado uma placa (Figura 16) indicando que este foi restaurado em seu 60º aniversário, no ano de 2002, porém não há registros que detalham como ocorreu essa intervenção.
