Degradação do concreto através da formação de ácido sulfúrico biogênico em uma Estação Elevatória de Esgoto

Concrete degradation by the formation of biogenic sulfuric acid in a Sewage Pumping Station

Este trabalho apresenta o estudo realizado da degradação do concreto no poço úmido de uma Estação Elevatória de Esgoto pertencente a Companhia de Saneamento Básico do Estado de São Paulo (SABESP) posta em operação em dezembro de 1999. Foram realizadas inspeções internas da estrutura com obtenção de registro fotográfico e extração de amostras de concreto da parede do poço úmido da Elevatória para análise.

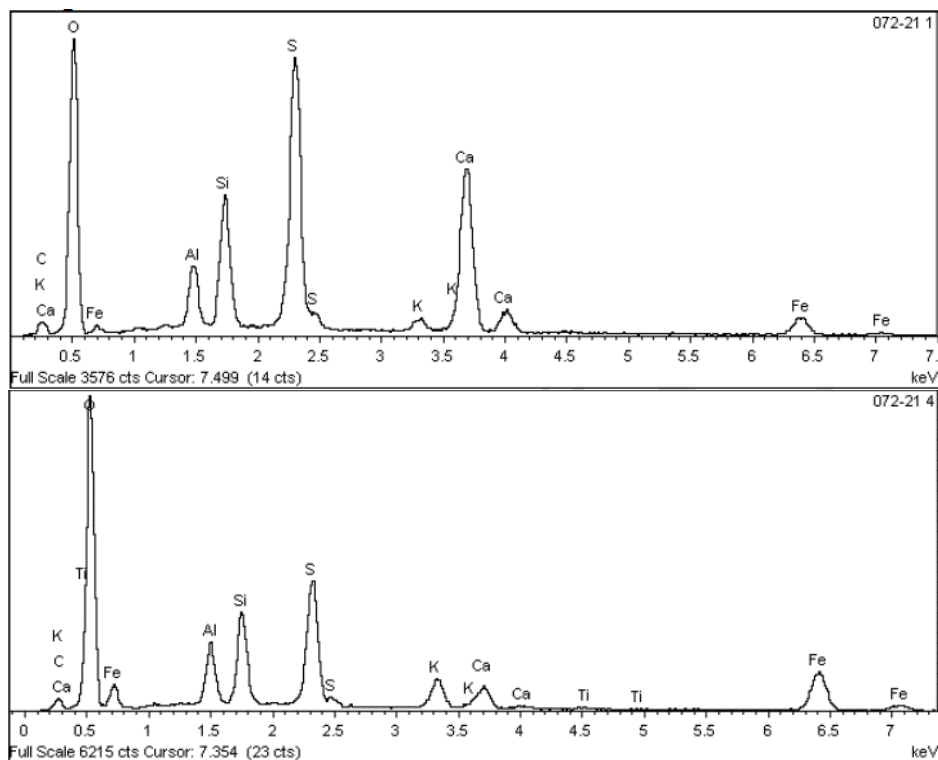
A análise da microestrutura revelou consideráveis alterações mineralógicas na superfície atacada (Figura 10). Foram identificados na amostra cristais de fase cristalina sulfoaluminossilicática, contendo Ca, Fe e K. Na figura 10, as setas apontam para os locais de análise por sistema de energia dispersiva (EDS – Figura 11).

Na micrografia do material raspado não foi identificado a presença de cristais de portlandita, indicando que esta se dissociou completamente. Pode-se perceber que o ácido reduziu a matriz a um material mais poroso, consistindo de partículas menores.

Figura 11. Espectros das microanálises pontuais indicadas na Figura 10 (a) e (b)

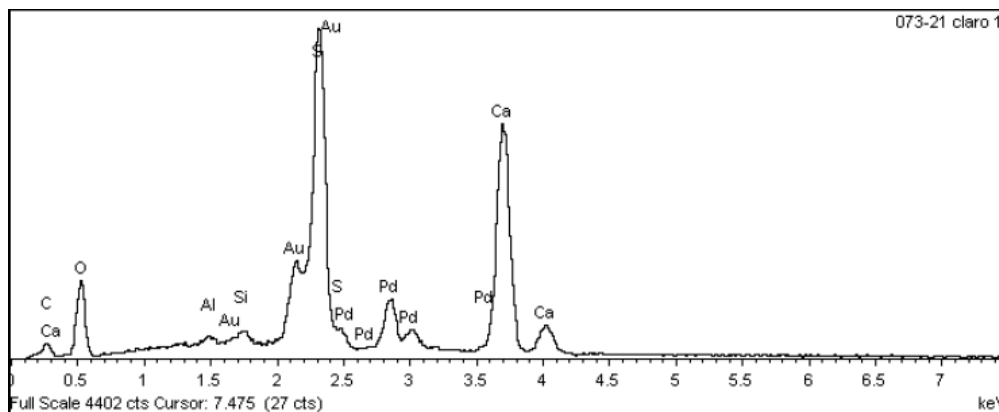
Na amostra intermediária foram analisados dois fragmentos da porção clara e escura. Na porção mais clara, foram identificados cristais de morfologia retangular de sulfato de cálcio hidratado (Foto 12.a), conforme espectro EDS (Figura 13) com fortes sinais de S e Ca, sugerindo a gipsita como componente principal e cristais de etringita (Foto 12.b)

Figura 13. Espectro da microanálise pontual amostra intermediária da Figura 12.a

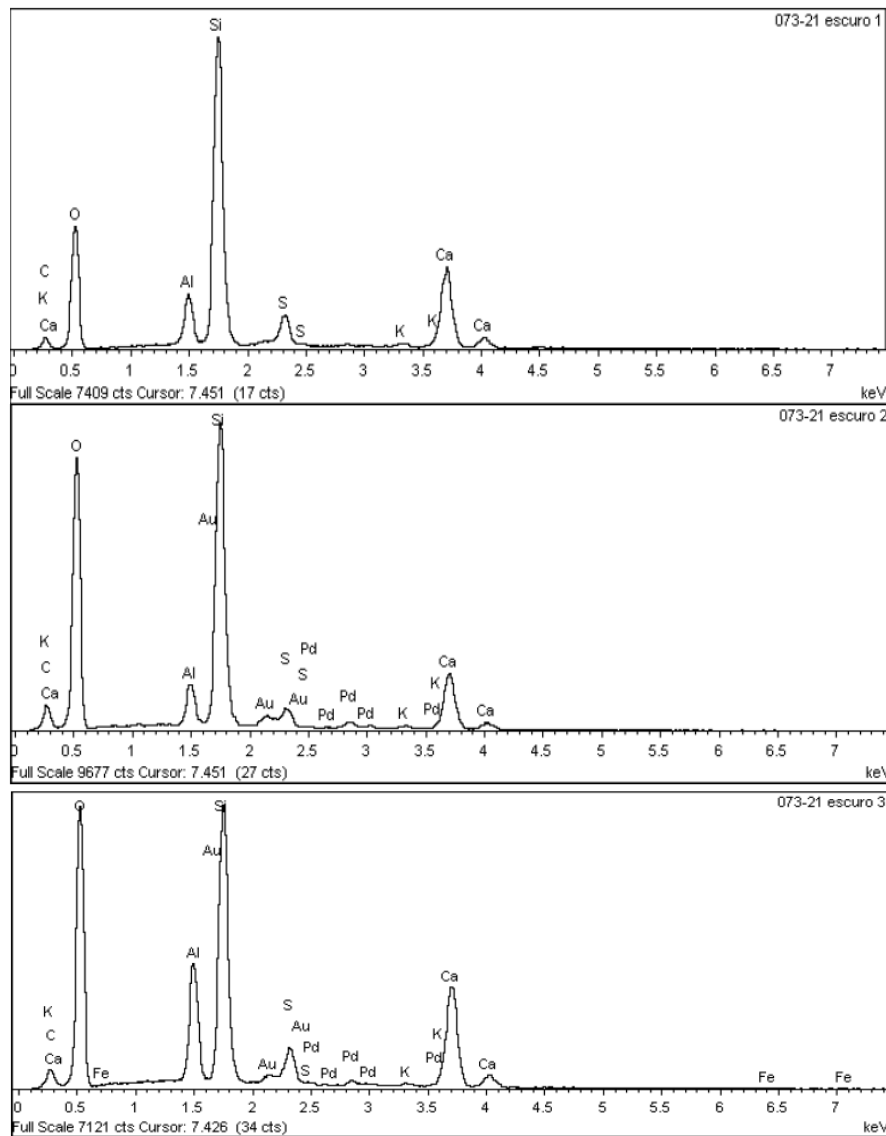
Nos fragmentos analisados da porção mais escura da amostra intermediária foram identificados cristais de aluminossilicato de cálcio com enxofre ou sulfoaluminossilicato de cálcio (Figura 14).

Figura 15. Espectros das microanálises pontuais indicadas na Figura 14 a e b.

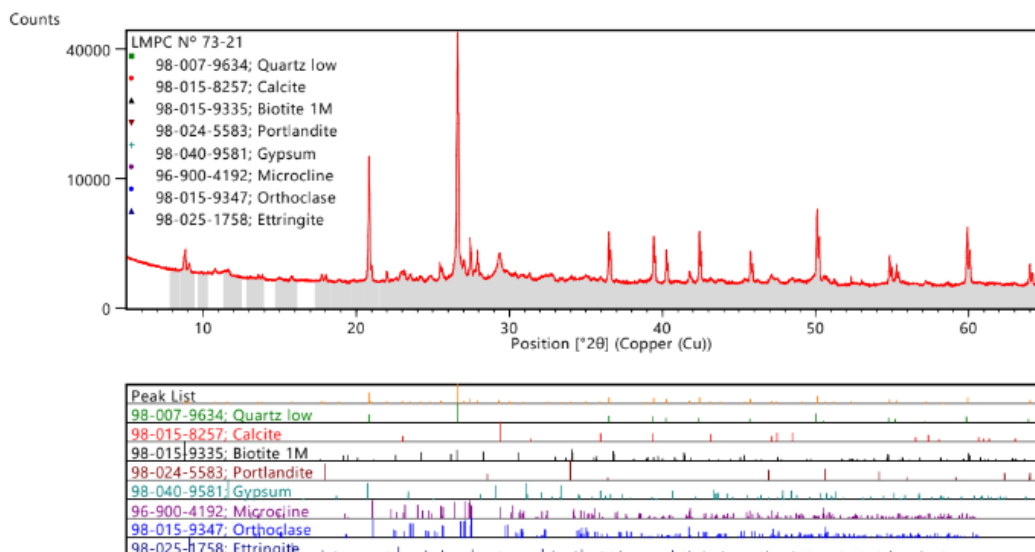
Figura 18. Difratoograma de raios X – amostra intermediária.

Os resultados obtidos pela DRX confirmam a presença de gipsita no concreto em todas as camadas analisadas. A presença de Gipsita identificada na camada mais interna (Figura 19), aparentemente não atacada, indica também o início da degradação nessa camada. A partir da amostra intermediária já é possível identificar a presença de Etringita, provavelmente devido à um pH mais elevado capaz de garantir a estabilidade da referida fase. A presença de calcita nas amostras intermediária e mais interna pode ser oriunda do produto da reação de carbonatação entre o hidróxido de cálcio e o dióxido de carbono.

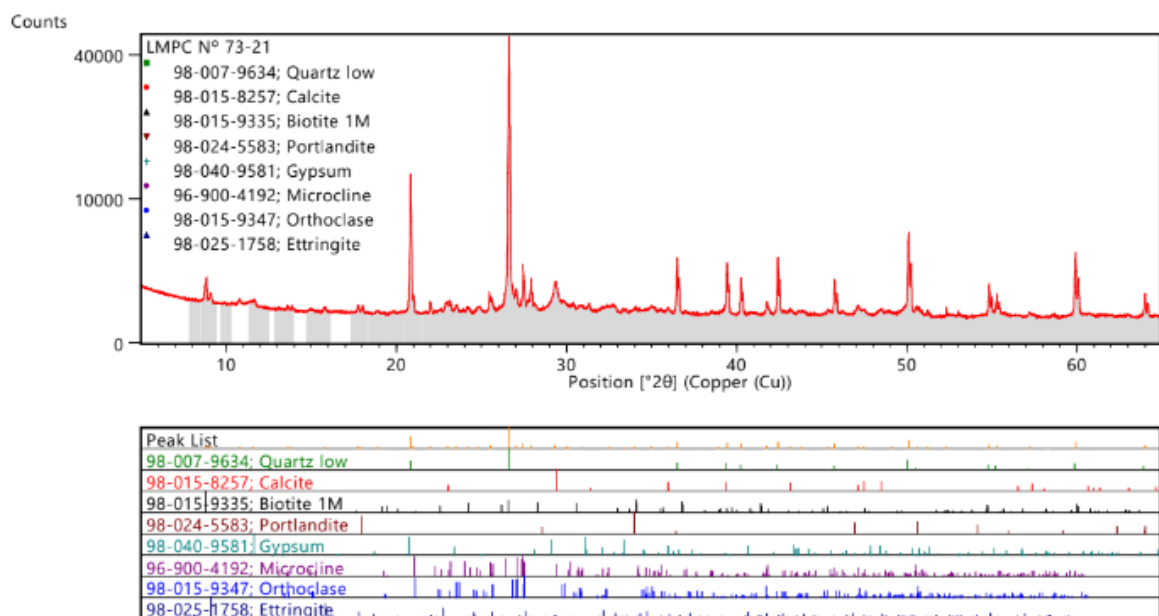
Figura 19. Difratoograma de raios X – amostra mais interna.
