## Diagnóstico y propuesta de solución a las lesiones presentes en el forjado del Convento de Santa Clara de Asís

<sup>1</sup>Departamento de Diagnóstico y Levantamiento. Empresa Filial RESTAURA, Oficina del Historiador de La Habana, La Habana Vieja, Cuba.

## Diagnosis and solutions proposal to the damages present in the ceiling of the Convent of Santa Clara de Asís

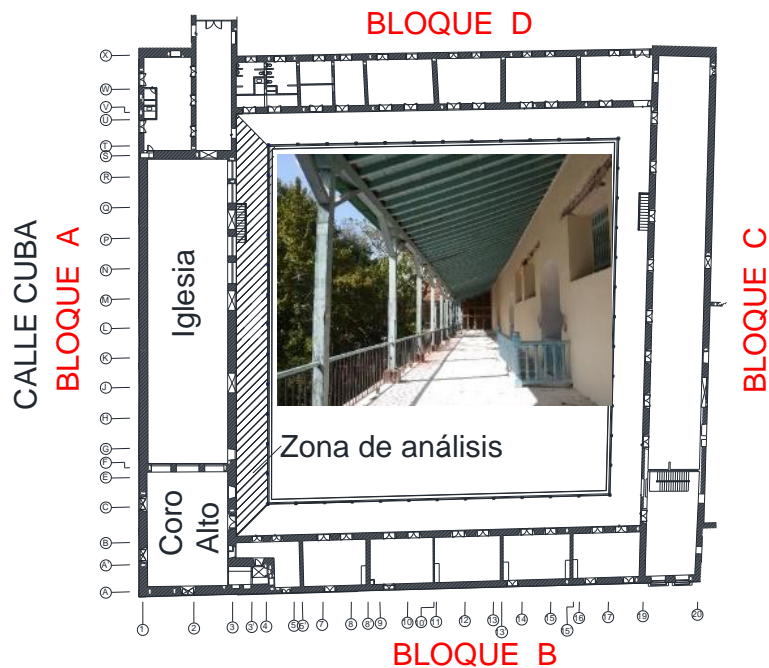
Figura 1. Croquis de planta del primer claustro, señalización y fotografía de la galería estudiada

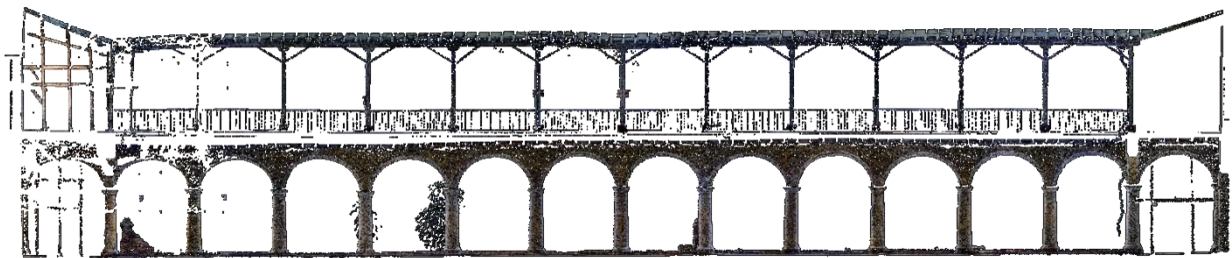
Figura 2. Ortoimagen obtenida de la galería del bloque A

Desde la viga 1 a la 17 el forjado se apoya sobre un sistema de apuntalamiento por riesgo de derrumbe debido al avanzando deterioro por pudrición, así como ausencia de varias tablas y tapajuntas. Esta situación ha provocado descenso en el resto del forjado y el fallo de algunos elementos.
